Detlev Stupperich

RENOVIERUNG EINES FACHWERKHAUSES Gallhof bei Stadthagen, Kreis Schaumburg, Niedersachsen

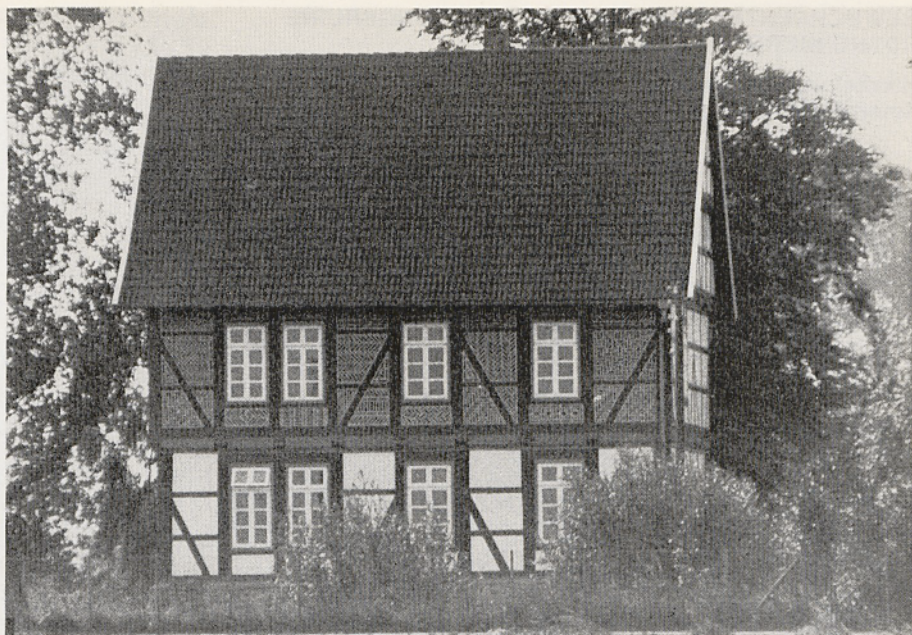
Ansicht des wiederhergestellten Fachwerkhouses Gallhof bei Stadthagen
