Wilfried Pfefferkorn

BURGRUINE WIELANDSTEIN

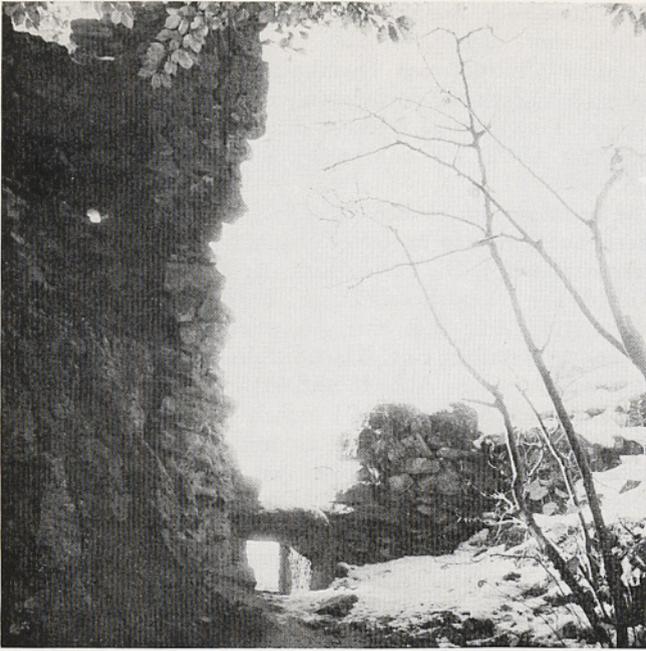
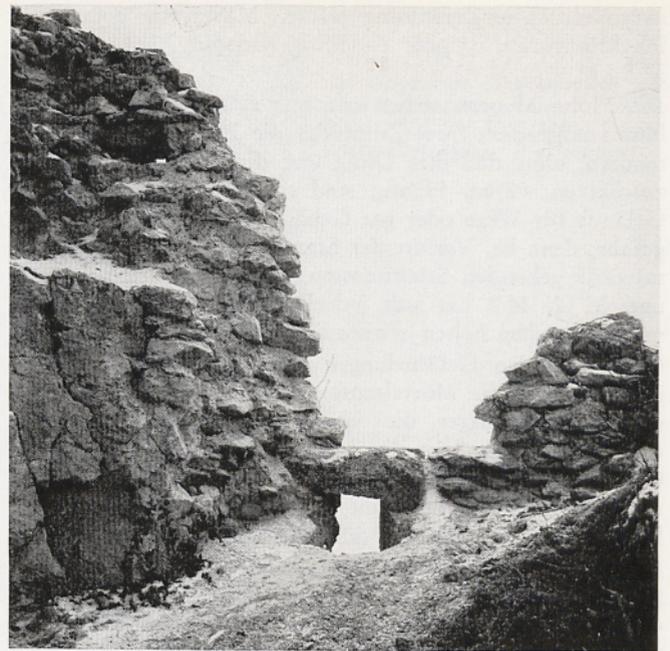
Abb. 13. Der ständige Teileinsturz wird durch diese Aufnahmen eindringlich dokumentiert. Vom gleichen Standort aus die Innenseite von M 1.1 links im November 1974, rechts im Dezember 1975 (Fotos Pfefferkorn)

- 4) Als Beleg für derartige Abgänge von ganzen Mauerpartien werden zwei Aufnahmen im Bereich der Mauer M 1.1 (Innenseite) abgebildet. Neben solchen auffälligen Schäden summiert sich über Jahre hinweg auch das gelegentliche Abbrechen einzelner Steine (s. Abb. 13).

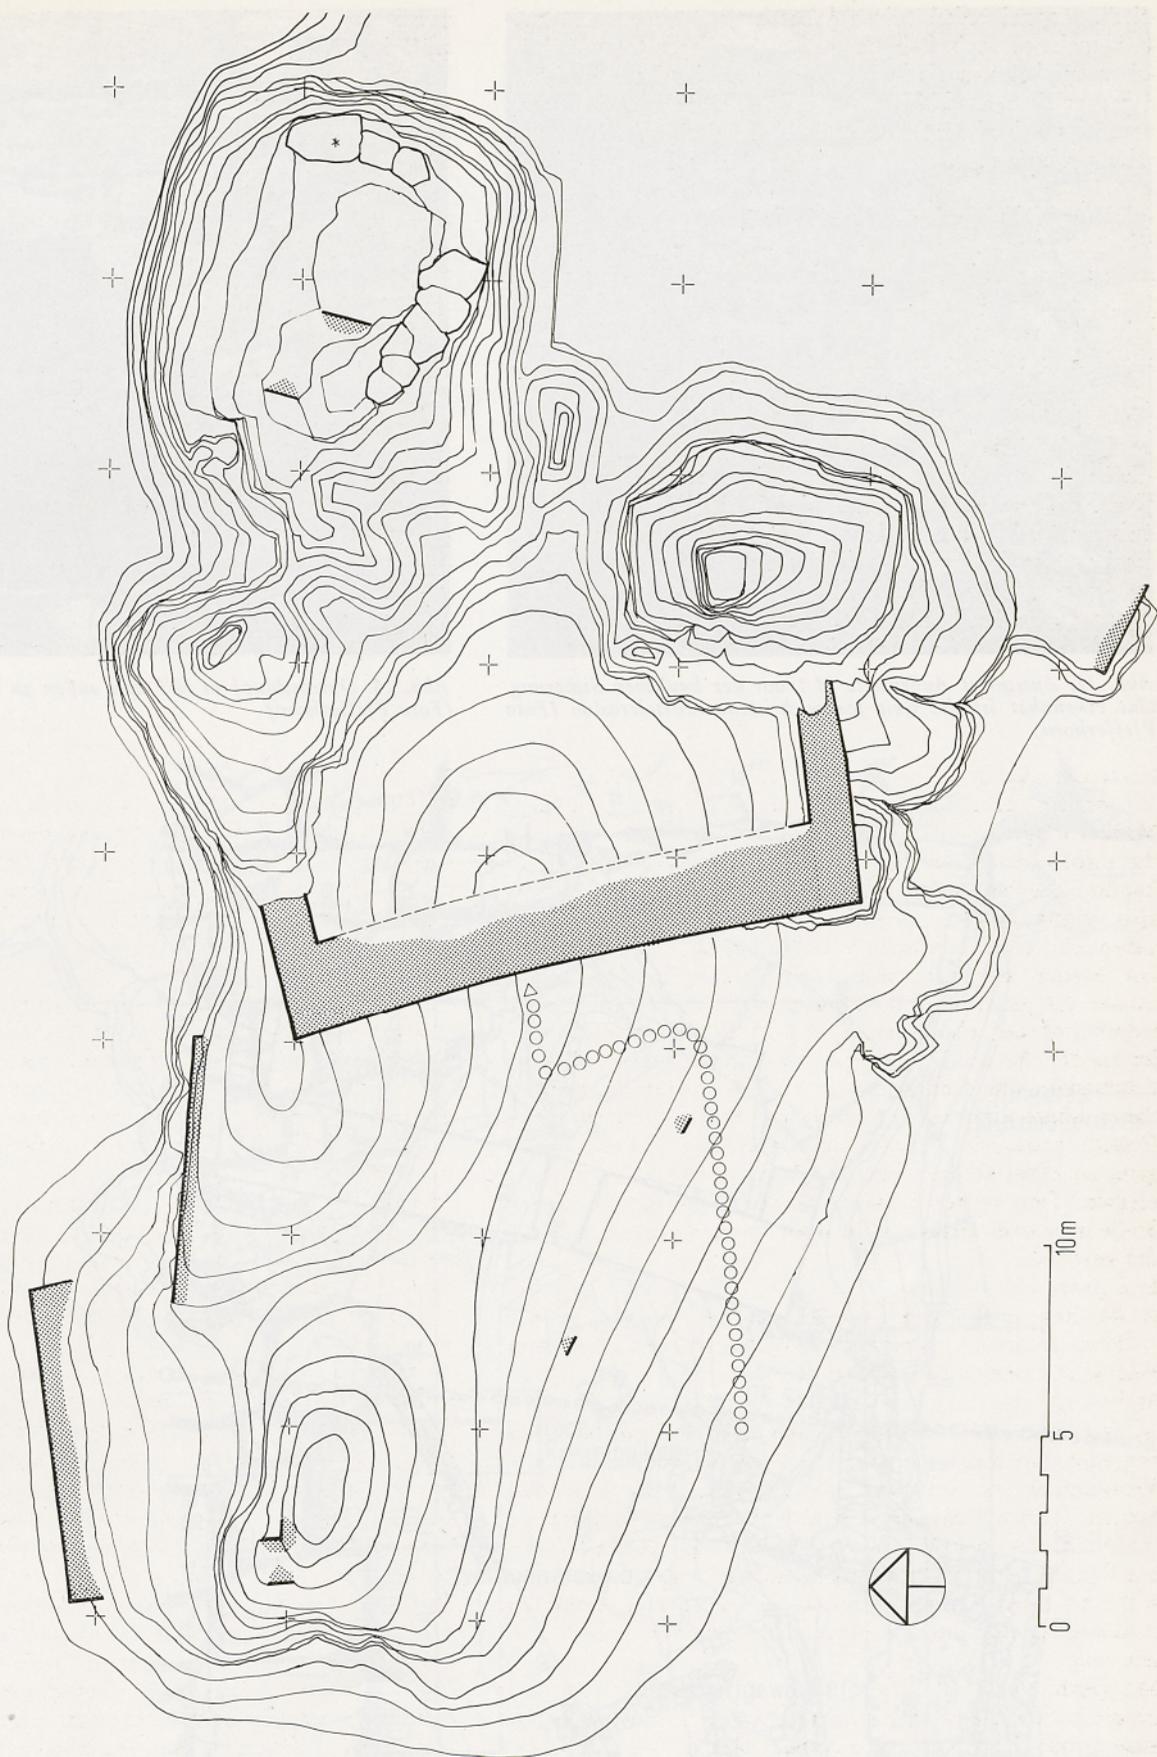
Die zeichnerische Darstellung des Bestandes vor 1976 mag dazu dienen (s. Abb. 14), die drei wichtigsten Arten einer Gefährdung zu erläutern:

Abb. 14. Grundriß Bestand vor 1976 i. M. 1:200. Infolge Fehlens von Mitteln für eine umfassende topographische Aufnahme des Bestandes können die dargestellten Schichtlinien nur als graphische Interpretationshilfe verstanden werden (Bauaufnahme Pfefferkorn)

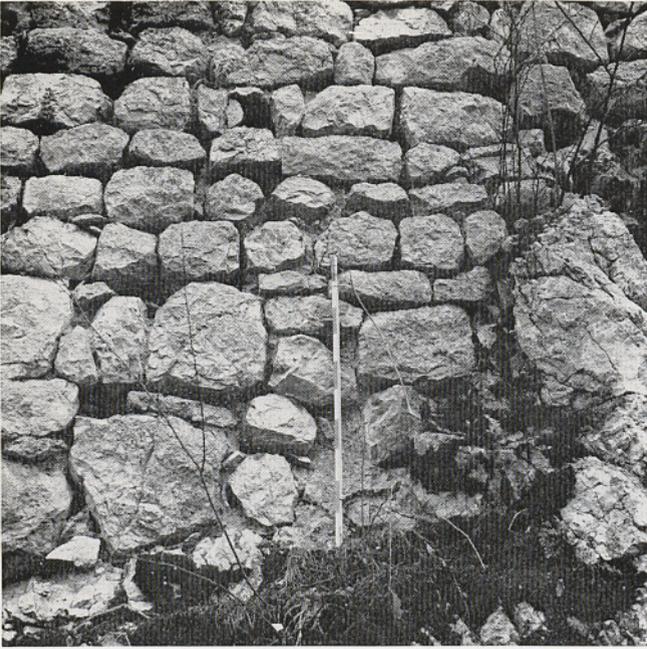
Geht man den Gefährdungen und Schäden weiter nach, dann ist noch die Mörtelerosion zu nennen. Je lagerhafter und großformatiger die vermauerten Einzelsteine sind, desto weniger groß ist die durch Mörtelerosion entstehende Gefährdung, d. h. ein gutes Quadermauerwerk mit wenigen und dünneren Fugen bleibt selbst bei anfälligem Mörtel länger erhalten. Falls bei dünnen Außenschalen die Fugen jedoch tief genug auswittern, kommt es zur Ablösung großer Einzelflächen. Es entsteht als Grenzfall — evtl. durch Steinraub zu anderweitiger Neuverwendung noch gefördert — das Bild einer nur noch aus Kernmauerwerk bestehenden Ruine⁵⁾. Am Wielandstein konnte beides, nämlich tief ausgewitterte Fugen und abbrechende Außenschale, bereits beobachtet werden (s. Abb. 15).

Abb. 15. Ausschnitt Außenseite M1 vor der baulichen Sicherung. Gut erkennbar ist die weit fortgeschrittene Mörtelerosion (Foto Pfefferkorn)

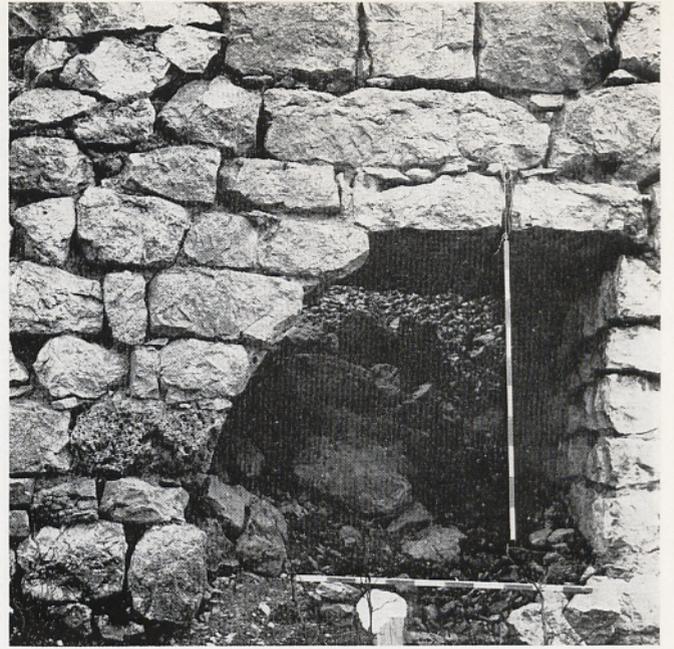
romantischen Bewuchses sorgten für ständigen Teileinsturz⁴⁾. Hinzu kam, daß der niedrige Durchschlupf in M 1 für die zahlreichen Besucher durch einen großen Brocken des Kernmauerwerkes, der sich gelöst, aber verklemt hatte, zur unberechenbaren und lebensgefährlichen Passage wurde.

Abb. 16. Durchsclupf in M1 von außen zu Beginn der Grabung (Foto Pfefferkorn)

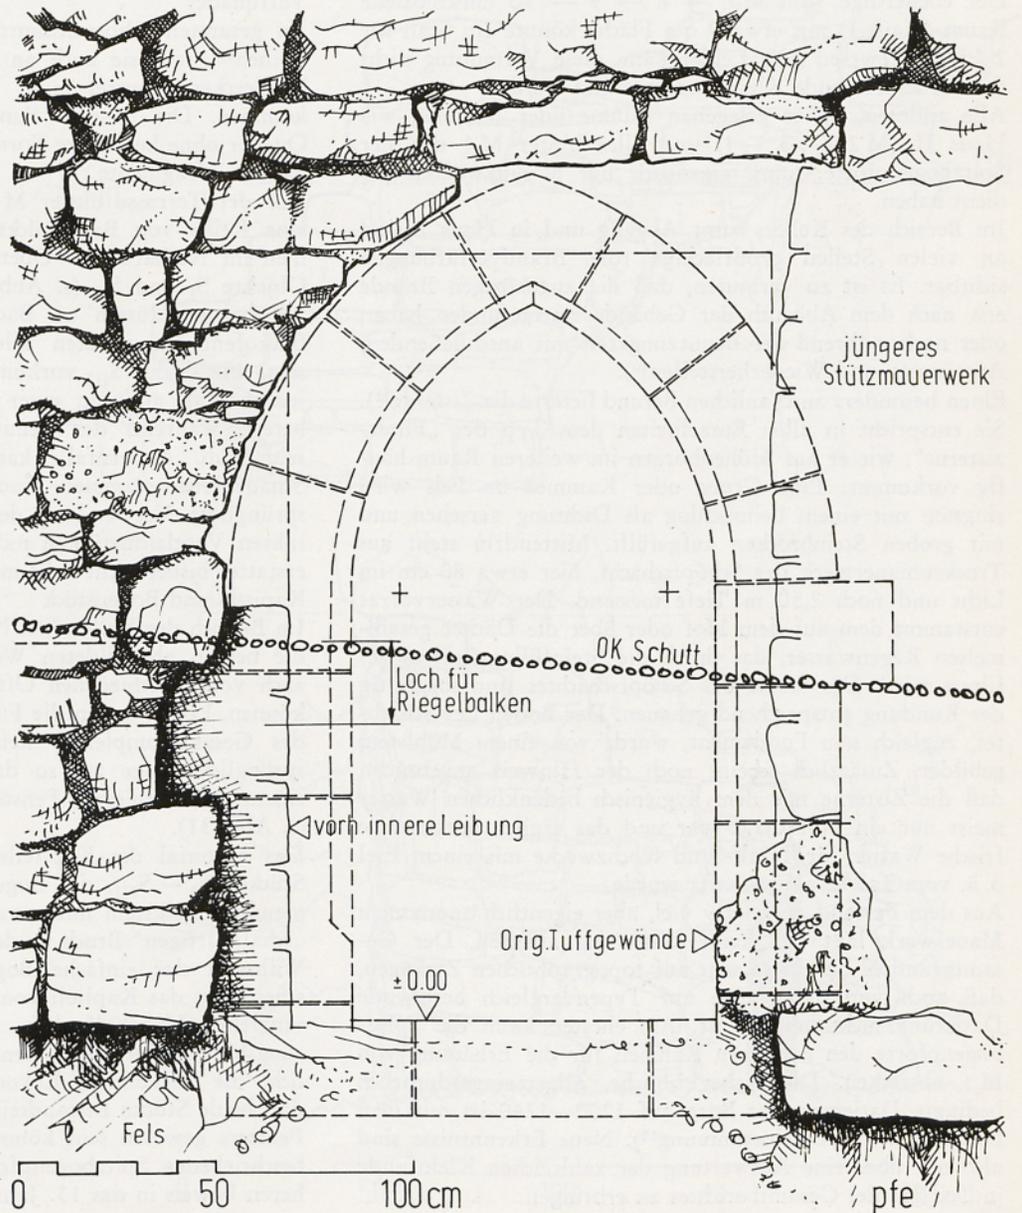
Abb. 19. Ehemalige Pforte in M 1 nach Freilegung mit Einzeichnung der rekonstruierten Tuffsteineinfassung (Zeichnung Pfefferkorn)

Die Spitzbogenpforte ließ sich infolge der vielfältigen Hinweise auf den ursprünglichen Bestand mühelos vollständig rekonstruieren⁷⁾. Die Herstellung der Werkstücke aus alten Tuffblöcken (Lagerbestand der Baufirma) erfolgte über einen Riß 1 : 1, dem eine Abnahme des anschließenden Mauerwerkes über eine Klarsichtfolie an Ort und Stelle zugrunde lag (siehe Abb. 16 und 19).

- 7) Maßgebend für die Rekonstruktion waren: Der Umriss des benachbarten Originalmauerwerkes, die Lage des Loches für den Riegelbalken, die Reste der alten inneren Torleibungen sowie das zwar stark verwitterte, aber dennoch in situ befindliche Reststück der alten Bogeneinfassung (vergleiche Abbildungen).

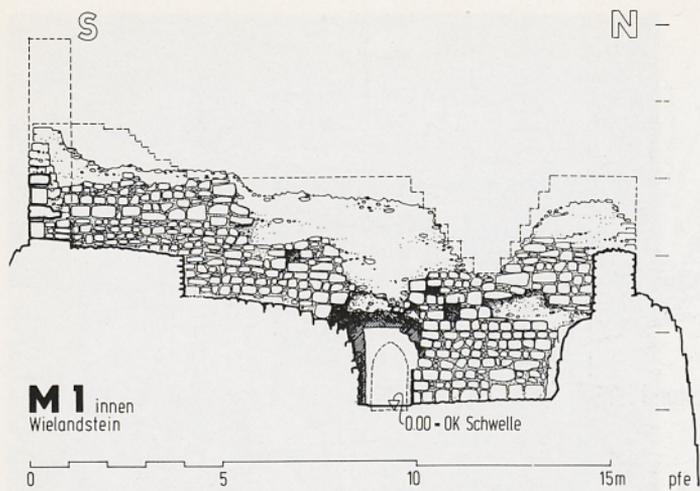
Die im Grundriß leicht konkave, etwa 15,50 m lange und 2,25—2,50 m dicke Mauer hebt sich in Masse und Qualität deutlich von allen anderen Bauteilen ab. Der provisorische Durchschluß entpuppte sich als ursprüngliche Pforte, eine nördlich daran anschließende Bresche könnte von einer ehemals dort befindlichen Fensteröffnung herrühren. Das Mauerwerk aus dem örtlich anstehenden Juramaterial mit Eckquadern aus Tuff ist unter Verwendung der verschiedensten Steinformate sorgfältig hergestellt. Der Mauerkern ist dicht und fest, was durch seine Erhaltung auch an Stellen mit fehlender Außenschale bewiesen wurde.

Abb. 20. Innenseite von M 1 nach Freilegung. Die drei dunkel dargestellten Nischen oberhalb des Einganges konnten nicht eindeutig als Balkenlöcher identifiziert werden (Baufaufnahme Pfefferkorn)

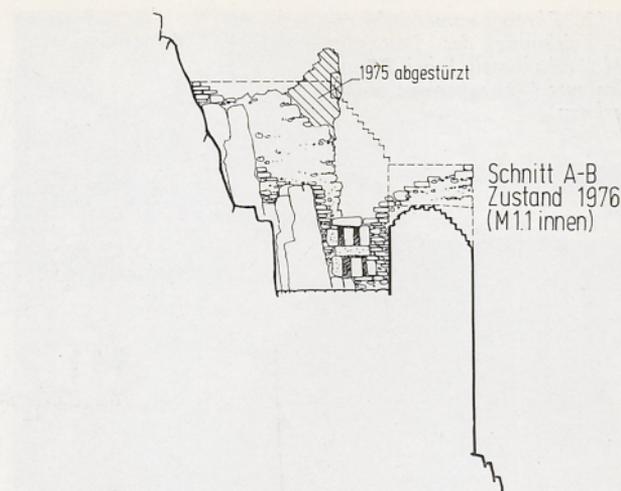
Im Zusammenhang mit M 1 stehen M 1.1 bis M 1.4, die jeweils dahinter liegen. M 1.1 ist mit M 1 im Verband gemauert und bildet als Südflügel den Anschluß an den Felssockel im Bereich der „Nadel“. Diese Mauer enthält knapp über dem inneren Fußboden und ebenso dicht über dem außen anstehenden Fels zwei fensterartige Öffnungen, deren Funktion nicht erkennbar ist. Schießscharten können wegen der Form und bei fehlender Sicht auf den Zugang ausgeschlossen werden. Für normale Fenster liegen die Öffnungen zu tief und auch die Anordnung der beiden Löcher zueinander ist dann nicht zu verstehen. Es bleibt die vage Vermutung, daß es sich um zusätzliche Abzüge von Feuerstellen handelt, wie sie Landgraf u. a. mehrfach behandelt haben⁸⁾. Der Zustand der benachbarten Bauteile läßt keine endgültige Aussage darüber zu (s. Abb. 21). Die Mauer 1.2

Abb. 21. Schnitt A—B als Ergänzung zu Abb. 18, = Innenseite von M 1.1 nach Freilegung (Baufaufnahme Pfefferkorn)

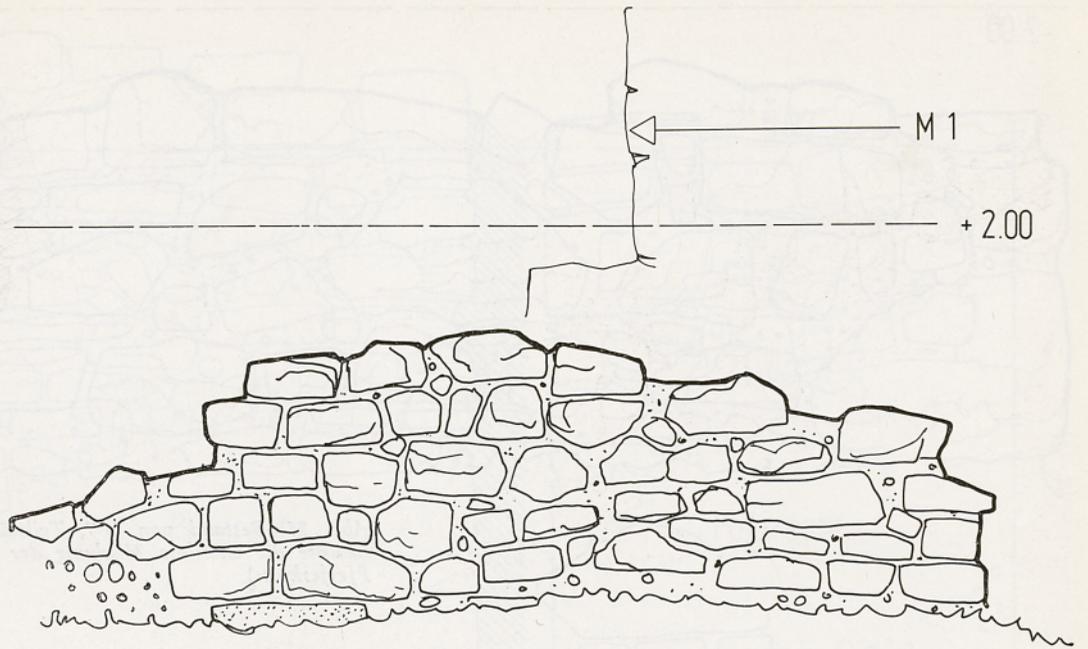
ist der Rest einer Mauer geringer Qualität, der sich an M 1 anlehnt. In der 1. Schicht = Ausgleichsschicht über dem Fels wurde eine Sandsteinplatte vermauert.

Abb. 22. Bestand von M 2; infolge zersetzten Mörtels mußte alles abgetragen und gemäß Plan neu aufgemauert werden (Bauaufnahme Pfefferkorn)

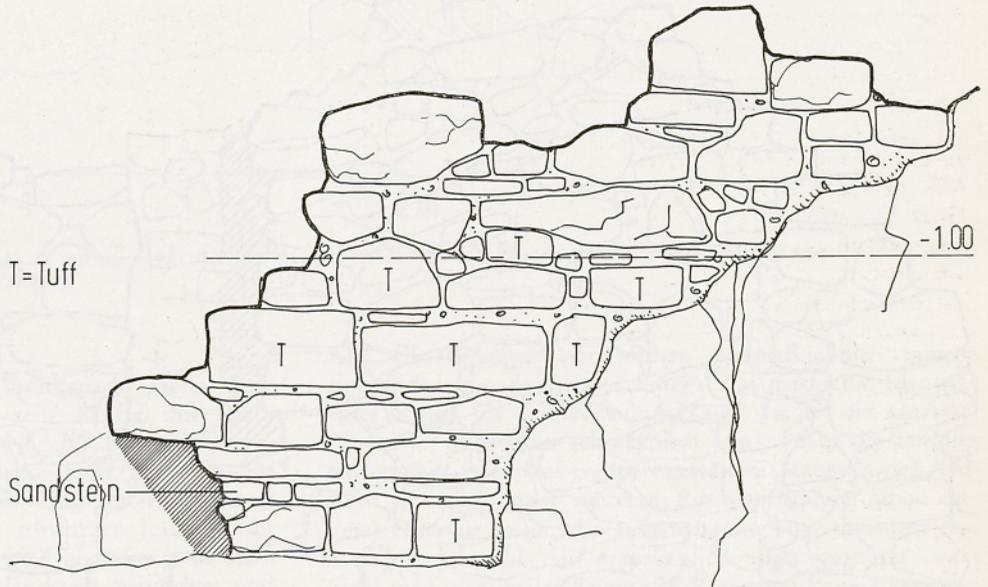
ist dem Felsblock vorgeblendet, der den Hof nach Norden begrenzt und möglicherweise ein Gebäude trug. Durch die Verwendung von Tuffquadern und mehreren plattenartigen Steinen erscheint das Mauerwerk von besserer Qualität als die Nachbarpartien M 2 oder M 3. Auffällig ist eine Nische am Fuß der Mauer, die als Balkenloch gedeutet wurde, also wohl zu einer Schwelle gehörte, die Bestandteil eines die danebenliegende Zisterne schützenden Holzbaues gewesen sein mag.

Abb. 23. Bestand von M 4, beachte links unten Balkenloch mit Schatten, direkt auf dem Felshorizont aufliegend (Bauaufnahme Pfefferkorn)

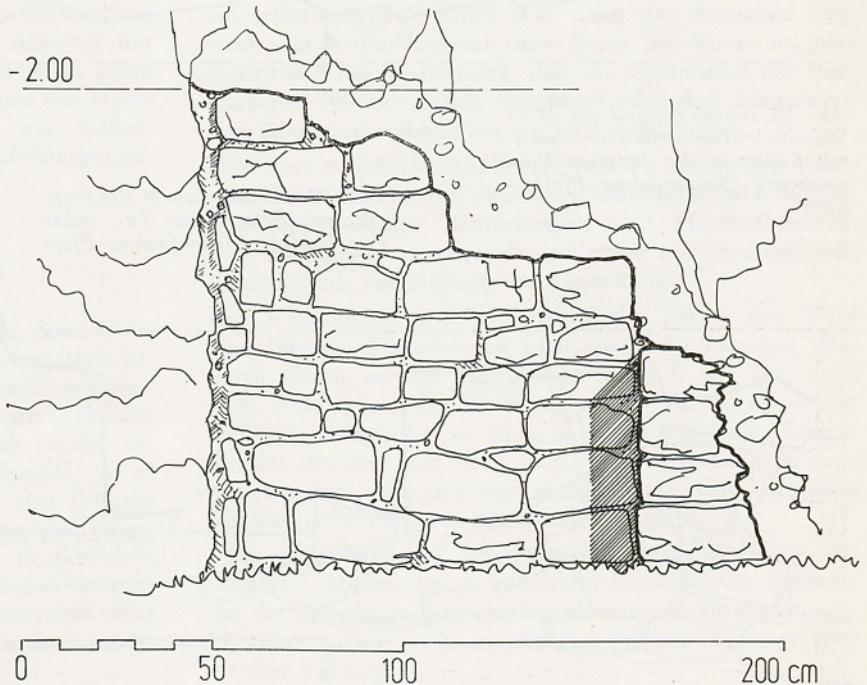
ist die bergseitige Wange des Burgtores mit einem Rest des eigentlichen Türanschlages, aus dem deutlich wird, daß am Tor keine Werksteineinfassung vorhanden war. Das direkt dem Felsen vorgeblendete Mauerwerk ist aus etwa gleich großen Bruchsteinen lagerhaft hergestellt und reichte, wie am Felsen haftende Mörtelreste beweisen, offenbar bis an den Fuß von M 1. Das gegenüberliegende Stück M 6 ließ gerade noch die Rekonstruktion des Torweges zum Hof hin zu.

Abb. 24. Bestand von M 5, = östlicher Torpfeiler, an den Fels angelehnt (Bauaufnahme Pfefferkorn)

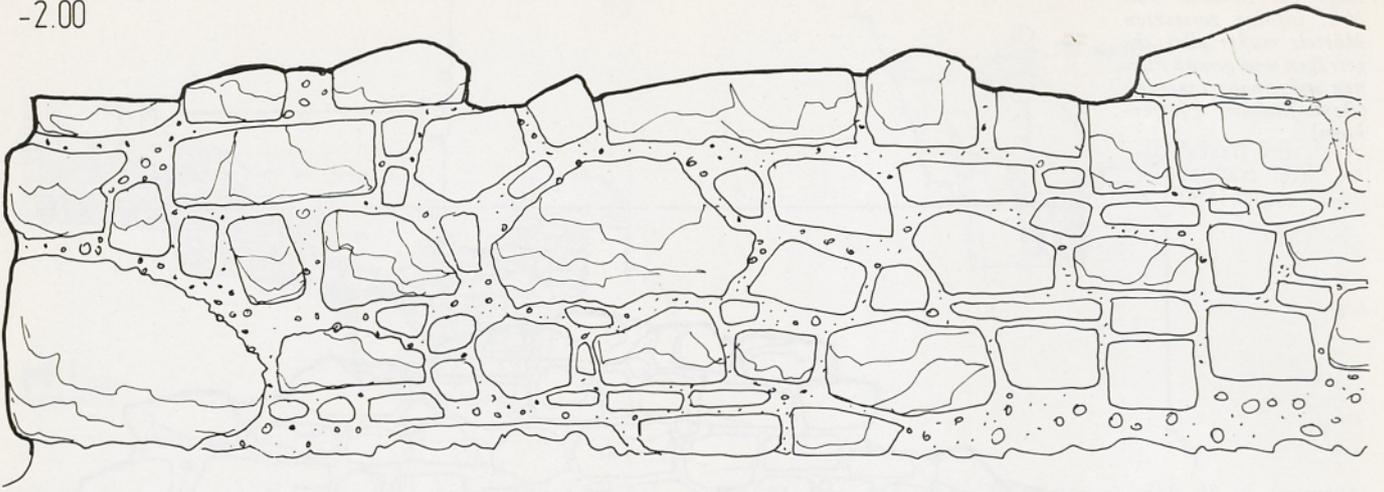
ist eine freistehende Mauer von etwa 65 cm Dicke. Mit geknicktem Verlauf schließt sie den Bereich der „Vorbürg“ nach Süden ab; infolge der geringen Dicke und in Anbetracht der wenig sorgfältigen Vermauerung aller möglichen Steinformate fällt es schwer, sie als Ringmauer zu bezeichnen.

Abb. 25. Bestand von M 7, Teilstück auf Höhe der Zisterne. Beachte die wahllose Mischung der Steinformate (Bauaufnahme Pfefferkorn)

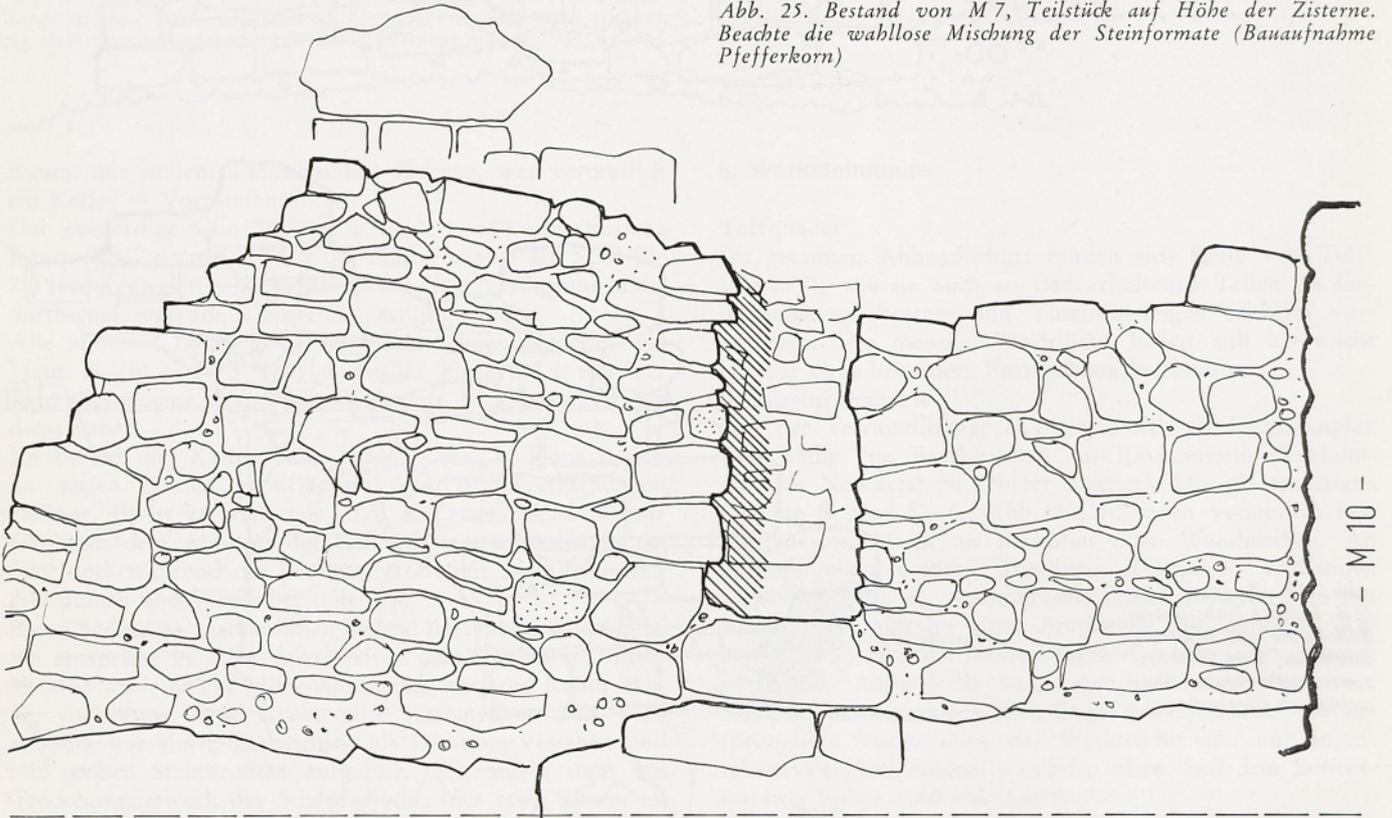
ist die beiderseitige Abmauerung eines Felsklotzes, nach Norden weit hinunterreichend in den „Keller“, nach Süden hin mit einer jüngeren Vorblendung von etwa 25 cm Dicke. Diese Vorblendung von geringerer Qualität enthielt einen senkrechten Schlitz, der von einem eingemauerten Pfosten oder einer hölzernen Querwand stammen könnte.

Abb. 26. (oben) Bestand von M 8 / Südseite = Innenseite von Haus I, mit Schlitz in der jüngeren Vormauerung (Bauaufnahme Pfefferkorn)

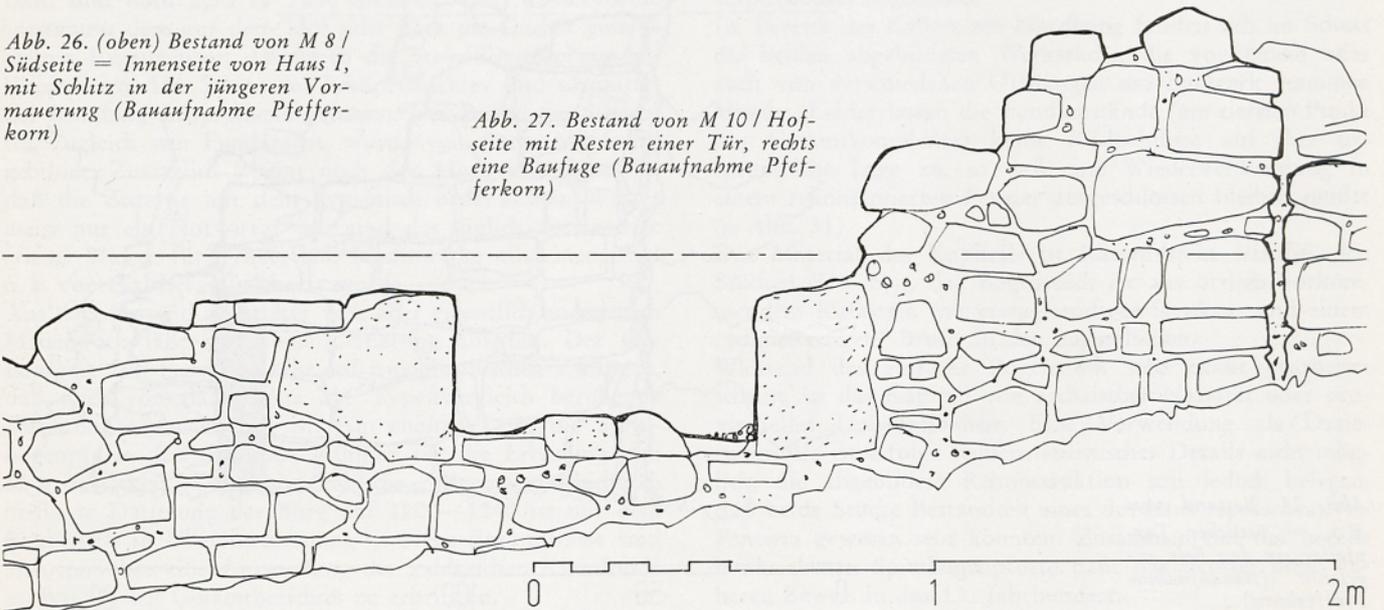
schließt quer zu der zuvor beschriebenen Südseite von M 8 an. Sie enthält eine von Tuffquadern eingefasste Tür, deren Schwellenhöhe auf ein ursprünglich höher liegendes Niveau — des Raumes und/oder des Hofes — hinweist. Deutlich erkennt man rechts im Bild eine Baufuge.

Abb. 27. Bestand von M 10 / Hofseite mit Resten einer Tür, rechts eine Baufuge (Bauaufnahme Pfefferkorn)

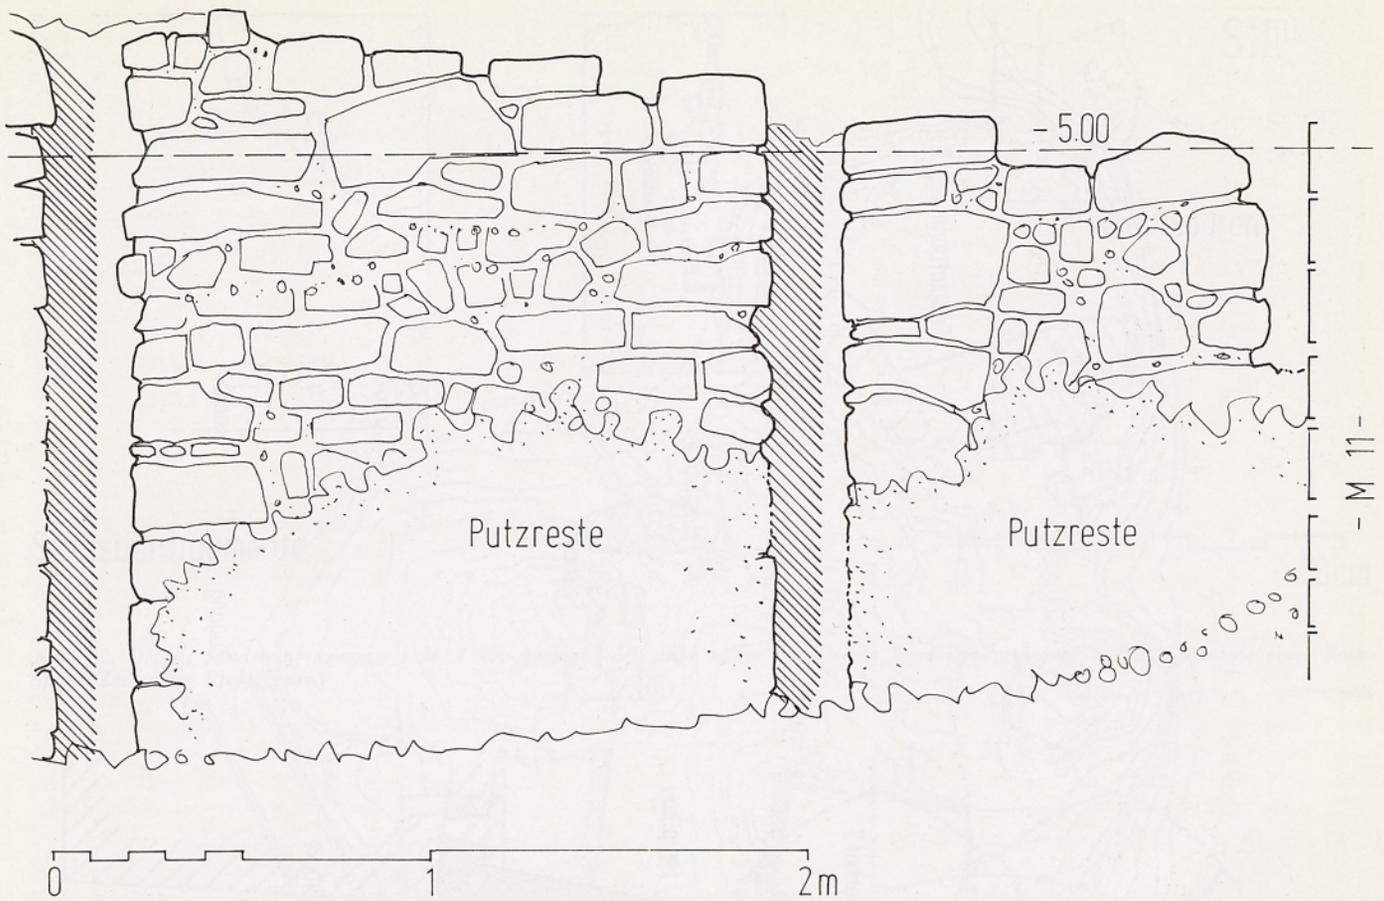
wird mit der Innenseite hier nur teilweise abgebildet. Nicht endgültig bestimmbar ist der Zweck der beiden senkrechten Schlitze, ähnlich wie bei M 8 beschrieben. Auffällig sind weiterhin große Flächen von Putzresten, die sich durch den Schutz des offenbar erst spät eingestürzten Kellergewölbes bis zur Freilegung erhalten hatten. Die auf dem Schutt „schwimmenden“ Gewölbesegmente konnten lediglich photographisch dokumentiert werden⁹⁾.

Abb. 28. Bestand von M 12 / Innenseite = nördl. Außenwand des Kellers als Ausschnitt. Die Funktion der Schlitzte konnte nicht näher bestimmt werden (Baufaufnahme Pfefferkorn)

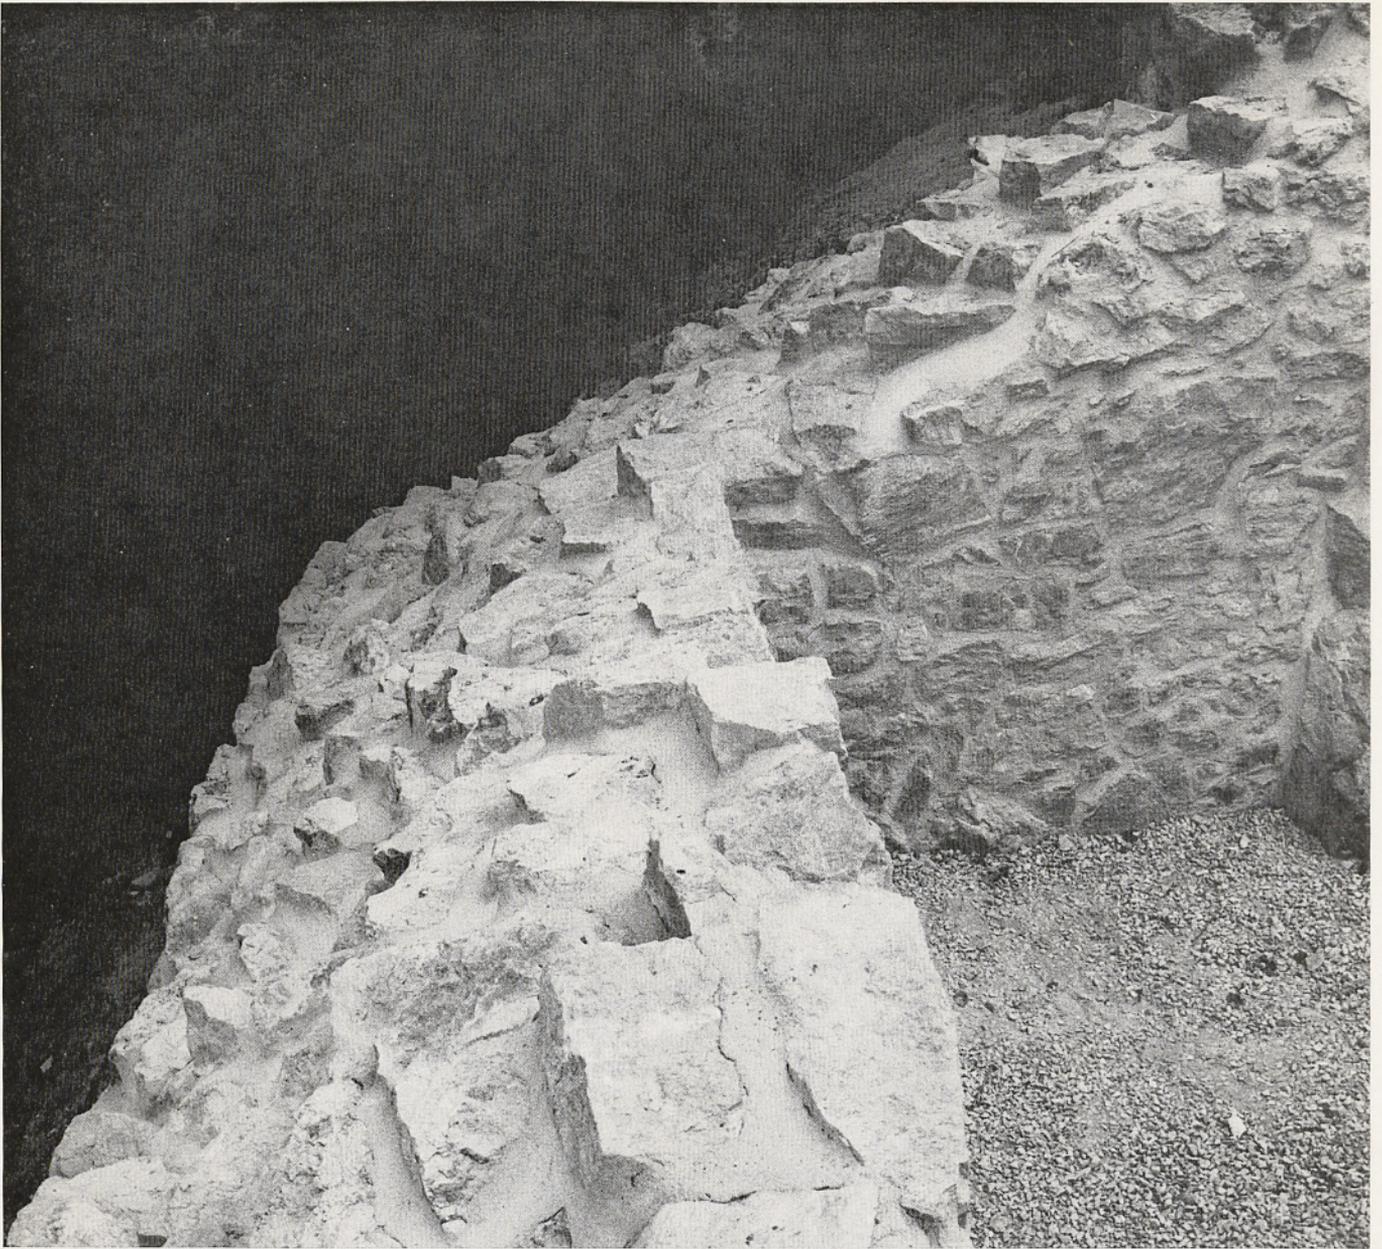
Abb. 36. Beispiel einer Mauerkrone (Ecke M 11 — M 12) nach der baulichen Sicherung (Foto Pfefferkorn)
