Wilfried Pfefferkorn

BLANKENSTEIN

DIE SICHERUNG EINER TURMRUINE AUF DER SCHWÄBISCHEN ALB

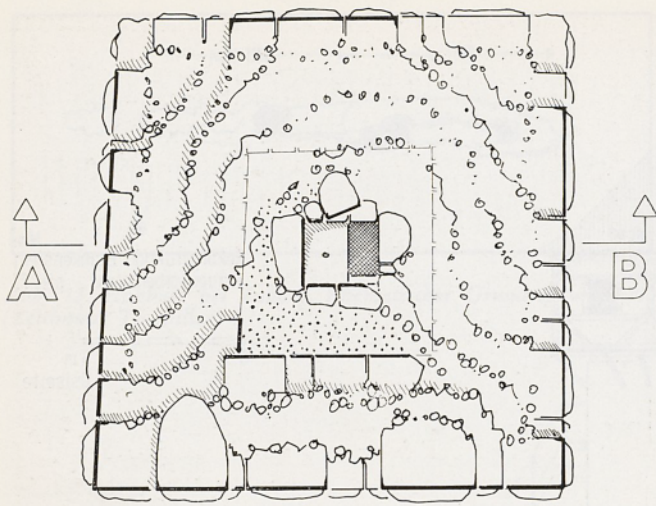
Abb. 2. Blankenstein, Aufsicht auf den vorgefundenen Bau-
bestand. Zeichnung: Pfefferkorn 1977

Der Baubefund — siehe dazu den Grundriß mit Einzelsteinzeichnungen — ergab, daß der Fußboden eines Turmgeschosses und die Innenkante des aufgehenden Mauerwerkes an der Südseite noch teilweise erhalten waren. An den anderen Seiten fiel jedoch das Kernmauerwerk — siehe dazu den Schnitt A—B — ziemlich steil ab. Eine weitere Besonderheit ist das schachtartig enge sog. „Verlies“ von nur 1 qm Größe. Der Zugang hierzu erfolgt nicht in der üblichen Weise durch ein Schlupfloch („Angstloch“), sondern über eine Art Podest, das 1.60 m unter dem Fußboden liegt und etwa den halben Schachtquerschnitt freigibt. In dieser Podestplatte befindet sich ein kreisrundes Loch von 8 cm Durchmesser³⁾. Die Schachtsohle konnte man auch durch einen in jüngerer Zeit angelegten Durchbruch erreichen, der jedoch nur etwa 40 cm hoch ist. Auf der Geschoßebene an der Turmkrone wurde kein besonderer Fußbodenbelag festgestellt, die Oberfläche ergab sich als abgeglichenes Mauerwerk.

Die Frage, ob es sich bei diesem Geschoß um die Eingangsebene handelt, konnte anhand des Baubefundes nicht geklärt werden. An der Südseite, der Angriffsseite, war deutlich erkennbar und verständlicherweise keine Tür, hier steht das Innenmauerwerk bis zu 1.20 m Höhe an. Durch das Tieferliegen der anderen drei Seiten waren Hinweise auf einen Eingang nicht einmal in Form von Konsolsteinresten erkennbar. Die Buckelquadern der Außenschale weisen keine Zangenlöcher auf, zum Rätsel wurde deshalb die Frage nach der Versetztechnik, als auch keine Wolfslöcher gefunden wurden. Bei der Suche nach Alternativen muß davon ausgegangen werden, daß die in der Regel etwa 1000 kg schweren Steine, in Einzelstücken wiegen sie gar fast das Doppelte, so bewegt wurden, daß sie beim Absetzen sofort in die endgültige Lage kamen. Damit entfällt die Verwendung eines Seiles in der Form, daß es um den Quader geschlungen bei dessen Absetzen unter dem Stein zu liegen kommt. Es sei denn, man hätte für jeden Stein ein neues Seil genommen und die Reste unter dem Stein einfach eingemauert. Sollten die Werkstücke mit ihren kräftig vorstehenden Buckeln alle einen „Schwanz“ gehabt haben, dann wäre ein Transport ohne Wolf oder Zange, wie auf der beigegebenen Skizze dargestellt, denkbar gewesen.

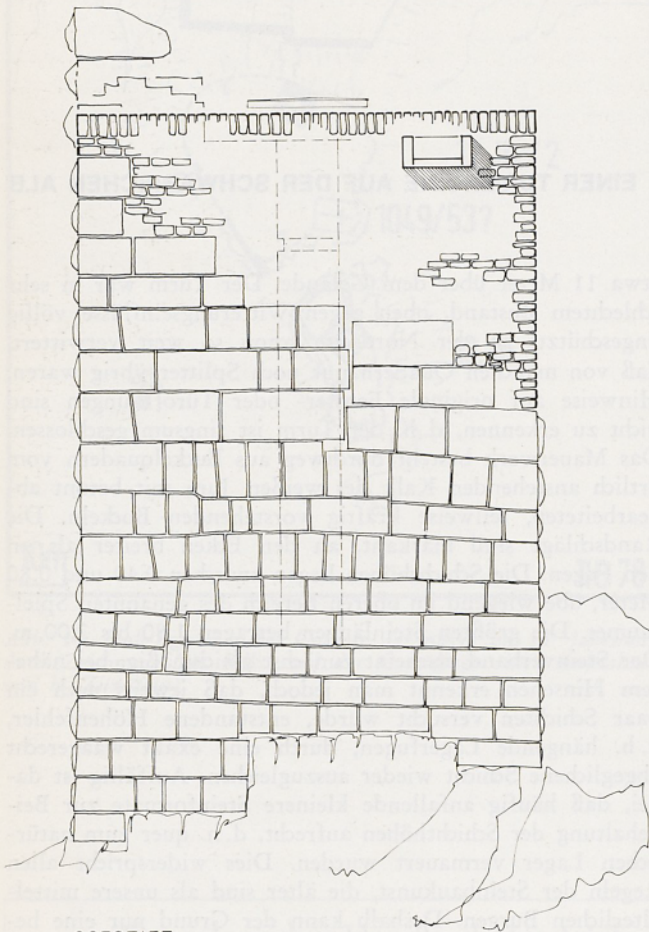
Abb. 3. Blankenstein, Ansicht der Ostseite mit ergänzendem
Mauerwerk. Zeichnung: Pfefferkorn 1977

Wie auf der beigegebenen Abbildung zu erkennen ist, konnte die Hauptschauseite des Turmes von neuem Mauerwerk fast frei gehalten werden, so daß hier die Identität des Bauwerkes im Original gewahrt blieb.

So schien es, daß die Sicherung des Bestandes am besten durch Hochziehen der fehlenden Außenschalen bis auf die

vorhandene Geschoßebene erreicht werden kann. Daß dieses neue Mauerwerk nicht in Buckelquadern aufgeführt worden ist, erklärt sich von selbst. Einmal sind andernorts Buckelquaderimitationen sehr unbefriedigend ausgefallen, zum anderen wären dabei sehr hohe Kosten zu erwarten gewesen. Das verwendete kleinteilige hammerrechte Bruchsteinmauerwerk aus demselben Material bleibt deutlich als jüngere Zutat erkennbar, auch dann noch, wenn dereinst die Farbunterschiede durch eine Patina verschwunden sein sollten.

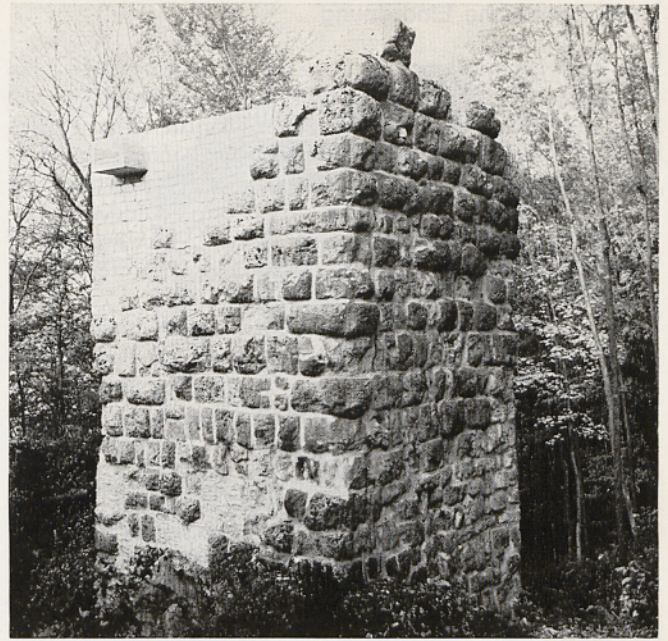
Abb. 5. Blankenstein von Südwesten. Foto: Pfefferkorn

etwa 11 Meter über dem Gelände. Der Turm war in sehr schlechtem Zustand, oben gegen Witterungseinflüsse völlig ungeschützt, an der Nordseite schon so weit verwittert, daß von manchen Quadern nur noch Splitter übrig waren. Hinweise auf originale Fenster- oder Türöffnungen sind nicht zu erkennen, d. h. der Turm ist ringsum geschlossen. Das Mauerwerk besteht durchweg aus Buckelquadern vom örtlich anstehenden Kalk des weißen Jura mit betont abgearbeiteten, teilweise kräftig vorstehenden Buckeln. Die Randschläge sind markant, an den Ecken breiter als an den Fugen. Die Schichthöhen liegen zwischen 0.40 und 0.80 Meter, überwiegend im oberen Bereich des genannten Spielraumes. Die größten Steinlängen betragen 1.80 bis 2.00 m. Der Steinverband erscheint zunächst gleichmäßig, bei näherem Hinsehen erkennt man jedoch, daß jeweils nach ein paar Schichten versucht wurde, entstandene Höhenfehler, d. h. hängende Lagerfugen, durch eine exakt waagrecht abgeglichenen Schicht wieder auszugleichen. Auffällig ist dabei, daß häufig anfallende kleinere Steinformate zur Beibehaltung der Schichthöhen aufrecht, d. h. quer zum natürlichen Lager vermauert wurden. Dies widerspricht allen Regeln der Steinbaukunst, die älter sind als unsere mittelalterlichen Burgen. Deshalb kann der Grund nur eine bewußte Gestaltung mit dem Ziel einer monumentalen Wirkung um jeden Preis sein. An einigen Stellen wurden die beim Aufeinanderzumauern sich ergebenden Zähne in den Schichthöhen durch Paßstücke bzw. durch Formsteine als „Hakensteine“ ausgeglichen²⁾. Einzelne Partien des Mauerwerkes wiesen Flickstellen mit zwei verschiedenen Mörtel-
