DOKUMENTATION DER ARBEITEN DER SCHUTZAKTION HOCHBURG VON 1971–1976

Vorbemerkung

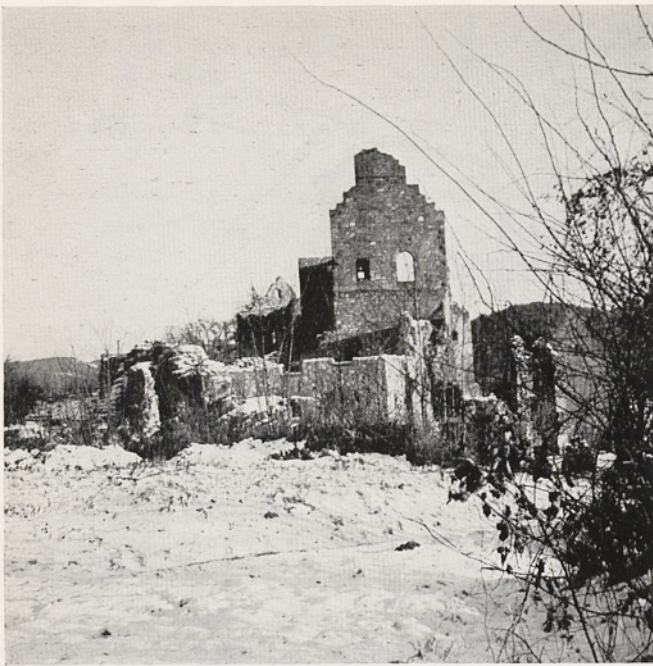
Abb. 2. Hochburg, Obere Burg vom Süden mit Giebel des „Neuen Baues“ und erneuerte Wand auf der Südkante des Burgplateaus

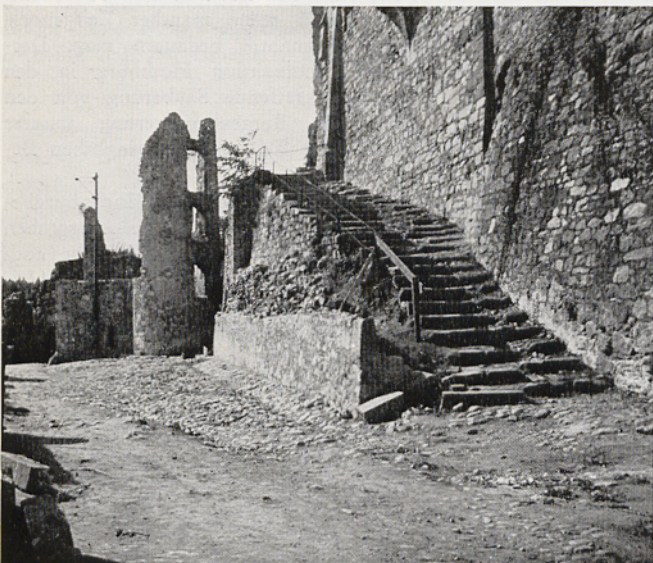
Abb. 3. Hochburg, Burg, Ostzwinger von Norden gesehen mit „Eselsritt“, Schneckenkasten und Treppenturm nach Freilegung und Konservierung

Nach dem Entfernen des Schuttes aus dem Ostzwinger fanden sich das ursprüngliche Katzenkopfpflaster und die Reste der ehemaligen Treppenwange des sog. Eselsrittes (Zugangstreppe zur Oberburg). Auch dieser Mauerzug wurde auf eine ansehnliche Höhe neu aufgemauert, so daß im Ostzwinger der ursprüngliche Raumeindruck weitgehend wieder faßbar ist. Im Gießhübelhof wurde westlich vor dem Innentor die ehemalige Wette, ein großer Behälter zur Sammlung des Oberflächenwassers aus der gesamten Oberburg und des Ostzingers, der in den früheren Halsgraben der Burg eingebaut worden war, ausgehoben, so daß die alten Umfassungen wieder sichtbar werden. Hier sind die Arbeiten allerdings noch nicht abgeschlossen. In der Südostecke des Gießhübelhofes liegt der Zugang zum sog. Gießhübelgewölbe, in dem wahrscheinlich die Gußformen einer auf der Burg eingerichteten Geschützgießerei installiert waren. Fast 250 cbm Schutt lagerten in diesem Raum, dessen Beseitigung durch die engen Raumverhältnisse große Schwierigkeiten bereitete. Heute sind wesentliche und baugeschichtlich wichtige Bauteile wieder sichtbar. Der Raum dient jetzt, durch ein Gittertor zugänglich gemacht, der Lagerung aller in der Burg gefundenen Architekturteile. Der neben dem Gießhübelgewölbe gelegene, kleine, mit einem Gewölbe überdeckte Raum wurde anschließend ausgeräumt, die z. T. zerstörten Wände ausgebessert und ein neues Türgewände eingebaut. Auch dieser Raum hat als Lagerraum Verwendung gefunden. Als wichtige Verkehrssicherungsmaßnahme präsentiert sich an der westlichen Kante der Zugangsbrücke zum Innentor ein stabiles Holzgeländer (THW — Emmendingen).

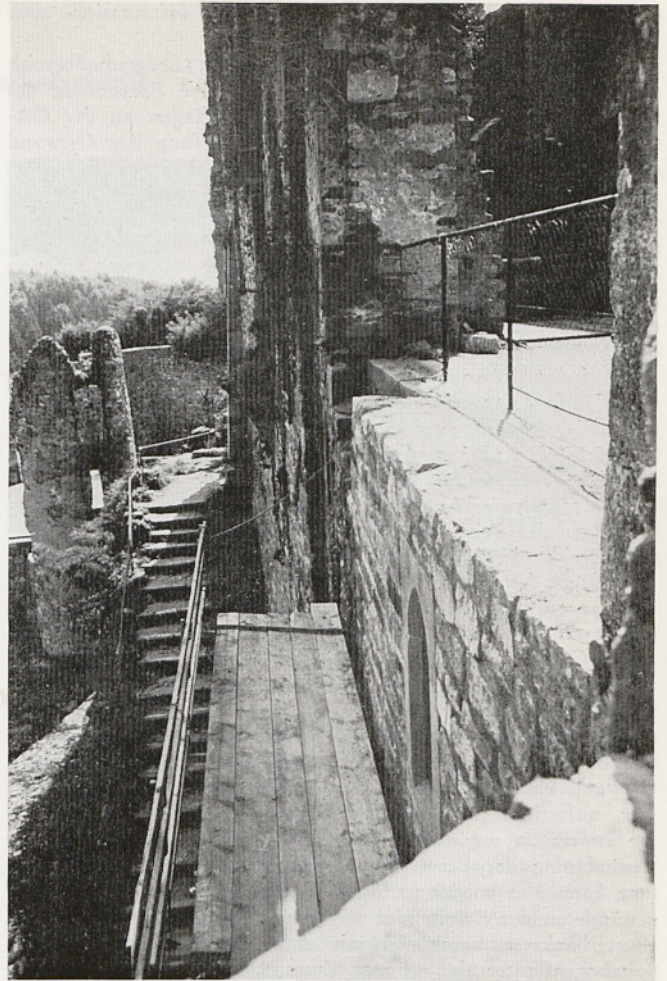
Abb. 4. Hochburg, Burg, Ostwand von Bauteil B mit neuem Spitzbogenfenster, Zustand während der Arbeiten

Ein Teil der Ostwand von Bau B war im Erdgeschoßbereich nicht mehr vorhanden, so daß auch hier eine Erneuerung des Mauerwerkes zur Herstellung des Deckenaufagers an der Ostseite vorgenommen werden mußte. Die Prüfung der Ostwand ergab, daß das Mauerwerk aus mindestens drei zeitlich unterschiedlich zu datierenden Bauperioden stammt, läßt man das Gewölbemauerwerk, das einer weiteren Bauphase angehört, einmal außer Betracht.

Das älteste Mauerwerk bis zur Höhe des Erdgeschoßfußbodens ist romanisch und gehörte möglicherweise zu einer Ringmauer mit Wehrgang. Diese Mauer wurde in gotischer Zeit, etwa im 14. Jh., mit einem Gebäude überbaut, dessen östliche Außenwand nun auf der älteren Ringmauer stand. Etwa in Raummittle hatte diese Umfassungswand einen Kamin und links und rechts davon je eine Fenstergruppe aus spitzbogigen Zwillingsfenstern.

Im 16. Jhd. wohl wurde die Ostwand erneut verändert. Anlaß für diese Baumaßnahme waren starke Bauschäden, die durch das teilweise Abrutschen der gesamten Ostmauer der Oberburg von der Felskante verursacht worden waren. Im Fundamentbereich der Ostmauer konnten durch Grabungen breite Abrißfugen festgestellt werden. Die heutige, schräg aus dem Ostzweiger aufsteigende Stützwand mußte damals gebaut werden. Die erwähnten Zwillingsfenster der gotischen Wand wurden bei dieser Gelegenheit so verändert, daß jeweils eine Fensterhälfte an Ort und Stelle belassen, während die andere Hälfte in die Stützwand genau vor das belassene Fenster versetzt wurde. Auf Grund dieser Befunde am Bauwerk wurde entschieden, ein neues Spitzbogenfenster, dessen Ursprungsanordnung in der gotischen Ostwand noch durch ein Fensterbankstück in situ nachweisbar war, anfertigen zu lassen (Münsterbauhütte Freiburg) und in die äußere zu ergänzende Stützwand einzubauen. Die bauliche Veränderung der Fensteranordnung im Laufe der Bauentwicklung kann also wieder nachvollzogen werden; das neue Fenstergerände in der Stützmauer zeigt den jüngeren Bauzustand, der Fensterbankrest, zusammen mit dem südlich noch erhaltenen Spitzbogenfenster den älteren Zustand, während in der Tiefe der Fensterlaibungen die Baufugen der Mauern sichtbar belassen sind.
