## Forschungen am Außenzwinger der Burg Rechberg (Hohenrechberg) bei Schwäbisch Gmünd

### Zum Thema

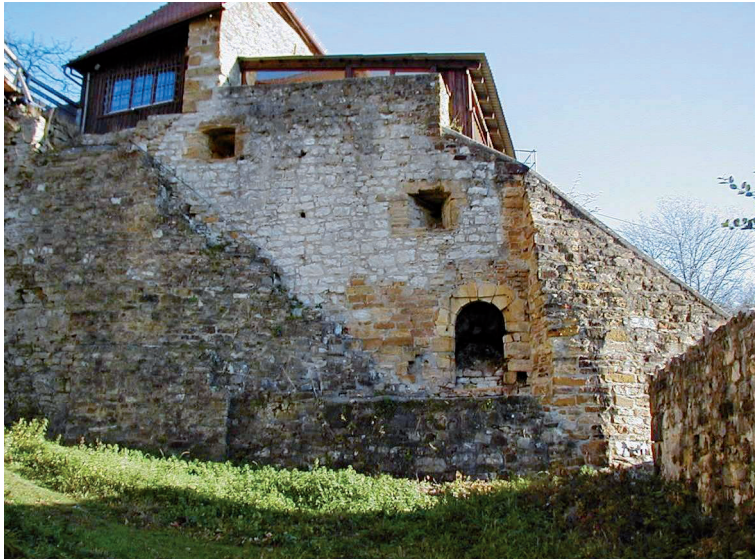
Abb. 2. Das südliche Ende der Grabenfurtermauer mit den Öffnungen ohne Bauwerk dahinter (Foto: Verf., 2002).

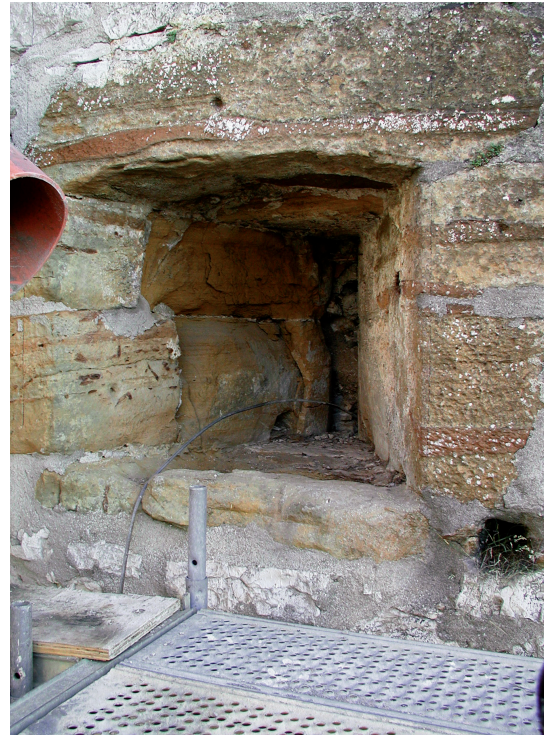
Abb. 3. Die obere Öffnung mit den Aussparungen für das Prellholz, mithin handelt es sich um eine Schießscharte und nicht um ein Fenster (Foto: Verf. 2002).

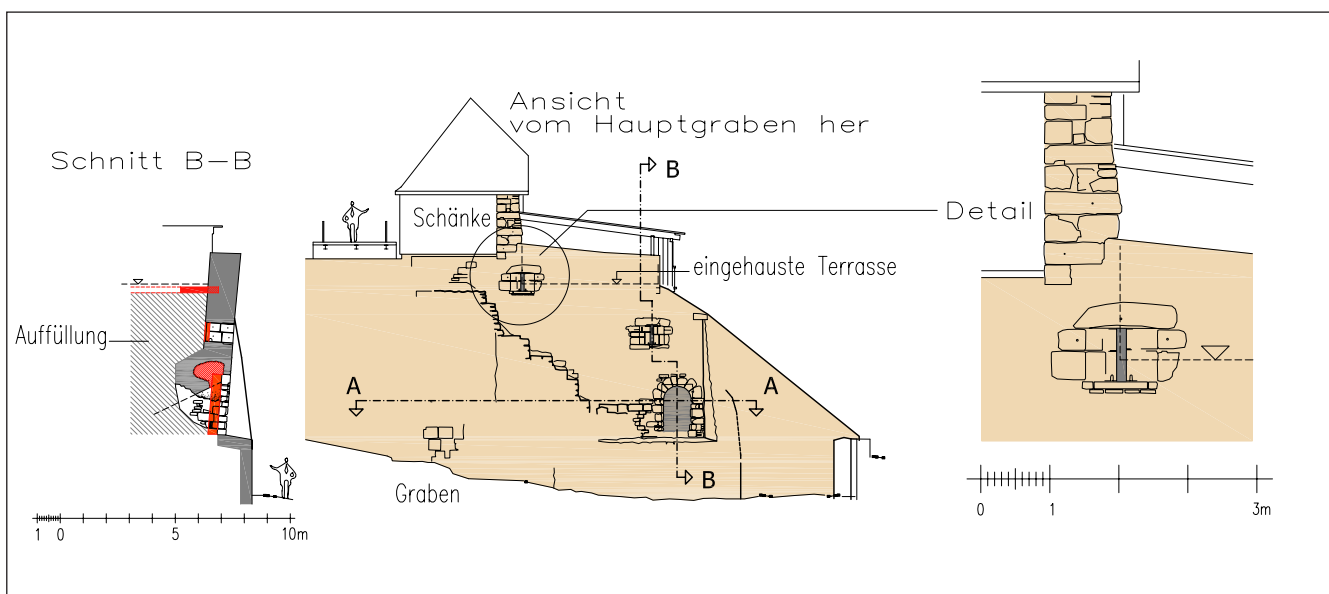
Abb. 5. Querschnitt und Ansicht der „verschwundenen Bastion“ (Zeichnung: Verf.).

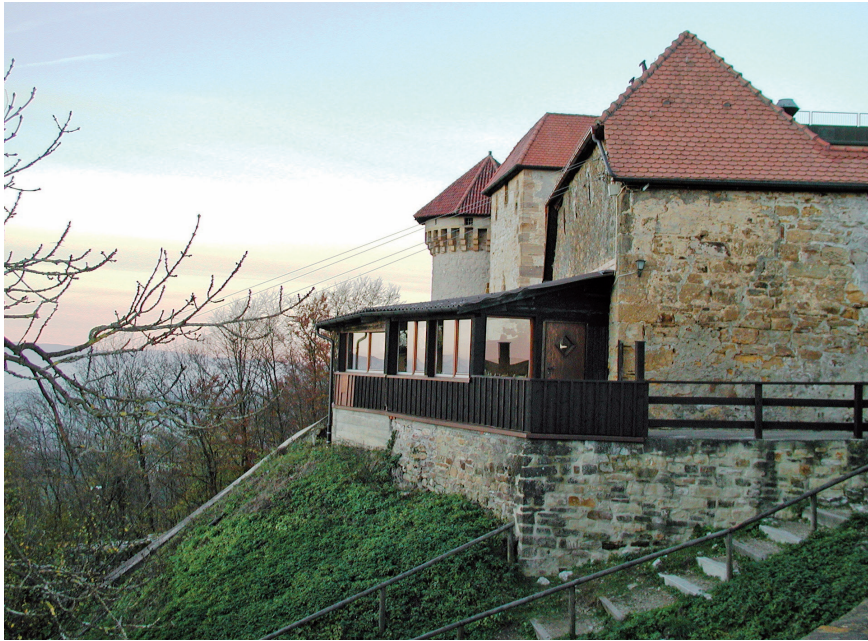
Abb. 6. Über der „verschwundenen Bastion“ liegt die eingehauste Terrasse der Burgschänke; an der Gestaltung dieser Baumaßnahme konnte der Verfasser leider nicht mitwirken (Foto: Verf. 2005).

Als der Burgeigentümer eine Einhausung der Terrasse plante, musste zuvor sichergestellt werden, dass die dafür notwendigen Konstruktionen sicher gegründet werden können (Abb. 6). Der vorhandene Fußboden war ein Plattenbelag ähnlich einer Gartenterrasse, darunter lag sehr tief reichend eine Auffüllung aus neuzeitlichem Schutt, unter den auch Schotter gemischt war. Man beschloss die Ausführung einer tragenden Stahlbetonbodenplatte, an die auch die gefährlich schief stehende Mauer gegen den Graben anzubinden war<sup>11</sup>.

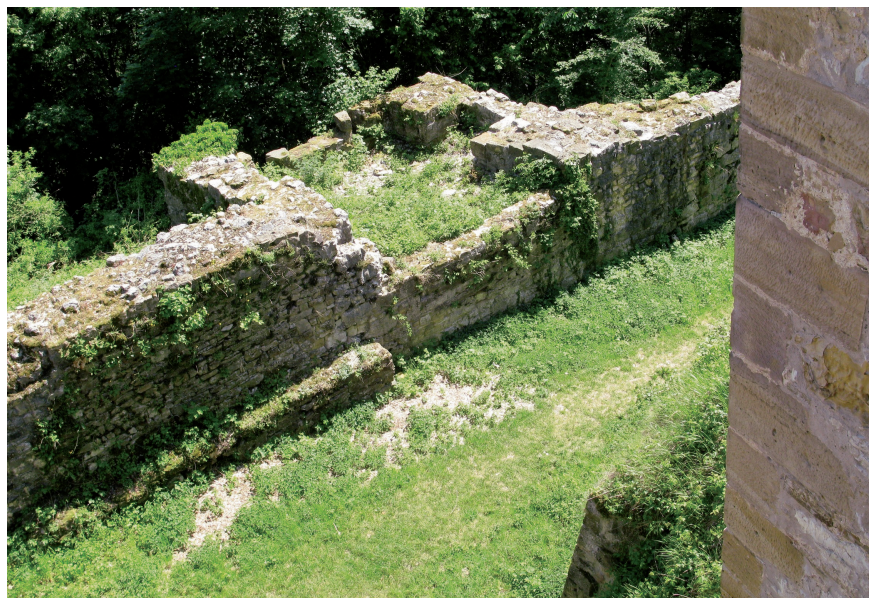
An diesem „Südost-Turm“ der südlichen äußeren Zwingermauer gibt es zwischen dem aktuellen Befund an Ort und Stelle (Abb. 11) und der Darstellung auf einem alten Grundriss von 1768 keine Übereinstimmung<sup>15</sup>. Die dort gezeichnete,

Abb. 11. Die Ruine des Turms G innerhalb der äußeren Zwingermauer sieht von innen bzw. von oben unproblematisch aus (Foto: Verf., 1994).

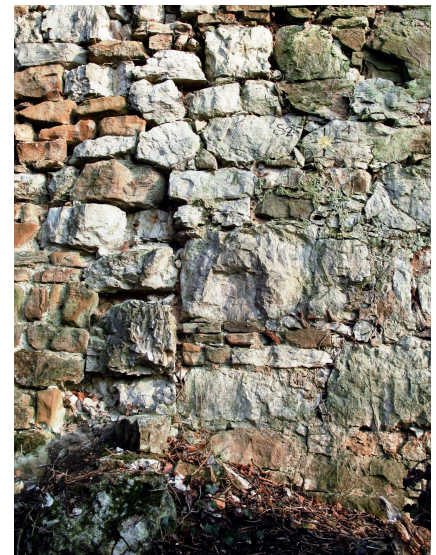
Abb. 14. (rechts) Außenseite der Südwest-Ecke der äußeren Zwingermauer mit Baufuge bzw. Verzahnung (Foto: Verf., 2013).

Am Westende der Südmauer erkannte man nach Entfernen des Efeus an der Außenseite im unteren Bereich eine Fläche, die ein paar Schichten hoch wie eine Verzahnung neben einer eindeutigen Baufuge aussieht (Abb. 14). Beim Reinigen des Waldbodens zur Schaffung der Gerüststandfläche wurde dieser Befund durch einen Mauerrest bestätigt, der unterhalb der Verzahnung quer und etwas schräg außerhalb der Südmauer verläuft (Abb. 15). Der weitere Verlauf der Mauer konnte wegen des Verzichts auf Grabungen nicht ermittelt werden. Dies bleibt einer künftigen archäologischen Untersuchung vorbehalten. Die geringen sichtbaren Reste wurden baulich durch Ausfugen und eine neue Kronenschicht gesichert. Betrachtet man das im Bereich der Ecke anstehende Mauerwerk unter dem zuvor genannten Unterschied „Original und daneben eindeutig jünger“, dann könnte man sich die auf der Grundrisszeichnung dargestellte Version als „vorher und jetzt“ vorstellen (Abb. 16). Vergleicht man die Südansicht des interessierenden

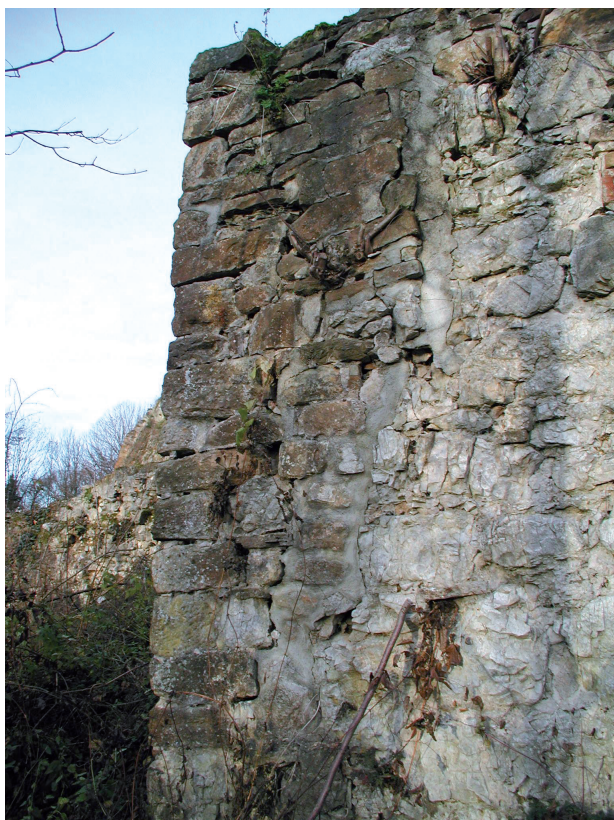
Abb. 13. (unten links) An der schwer zugänglichen Außenseite wird deutlich, dass die Mauerqualität des Bestands nicht dem entspricht, was man für solche aus dem 15. Jahrhundert erwarten darf (Foto: Verf., 2008).

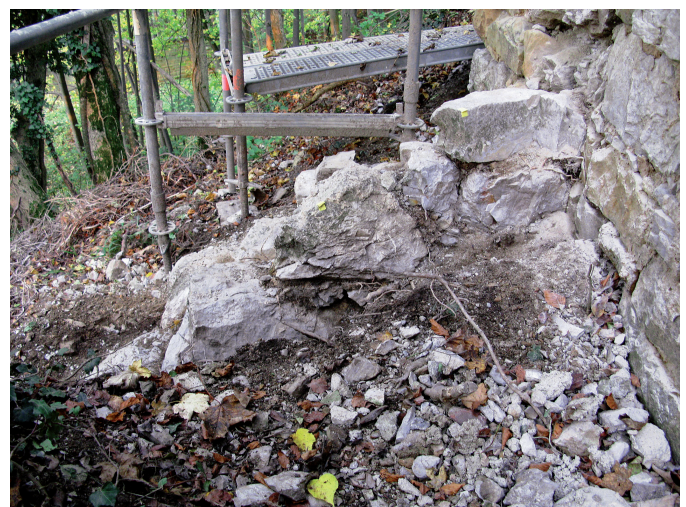
Abb. 15. (unten rechts) Querliegender Mauerrest außerhalb der Zwingermauer neben der Südwest-Ecke (Foto: Verf., 2013).

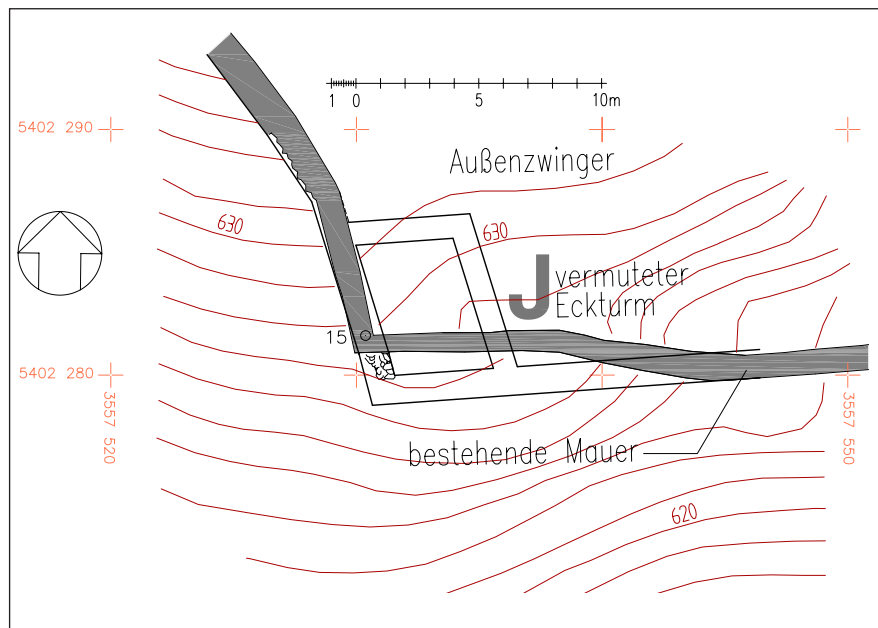
Abb. 16. Grundriss der Südwest-Ecke mit grau hinterlegtem Bestand und vermuteter ursprünglicher Fassung als dicke Linie (Zeichnung: Verf.).

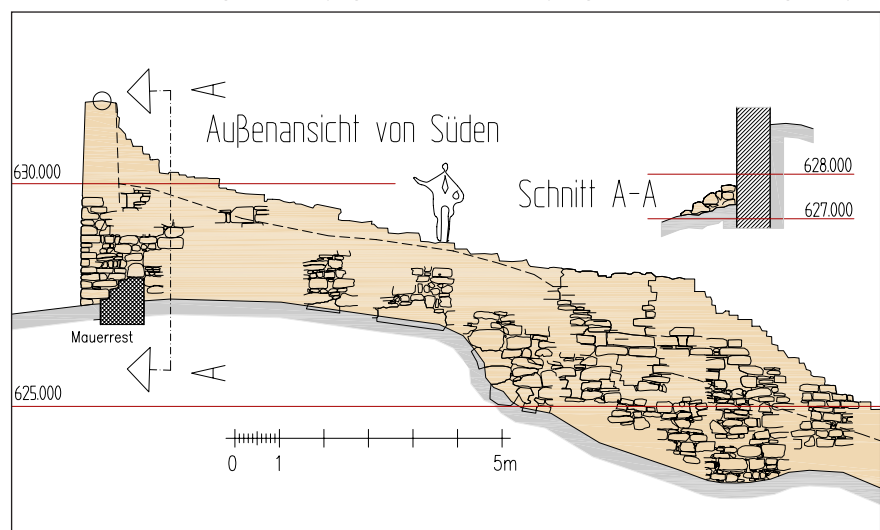
Mauerstücks mit der Darstellung von Jacker auf Abb. 8 – auf der der Eckbereich als Felspartie oder Schutthaufen gezeichnet wurde, auf den ein niedriger Mauerrest hinaufläuft –, kann angenommen werden, dass der heutige Bestand ein sehr junges Mauerwerk auf einem geringfügig geändertem Grundriss ist (Abb. 17). Diese These wird bei einer Betrachtung der Mauerdicken bestätigt, denn das „neue“ Mauerwerk ist durchweg „dünner“ als der erkennbar erhaltene Altbestand (wie auf der Grundriss-

Abb. 17. Außenseite der äußeren Zwingermauer an der Südwest-Ecke von Süden mit Darstellung der Baufuge und des Mauerfragments (Zeichnung: Verf.).

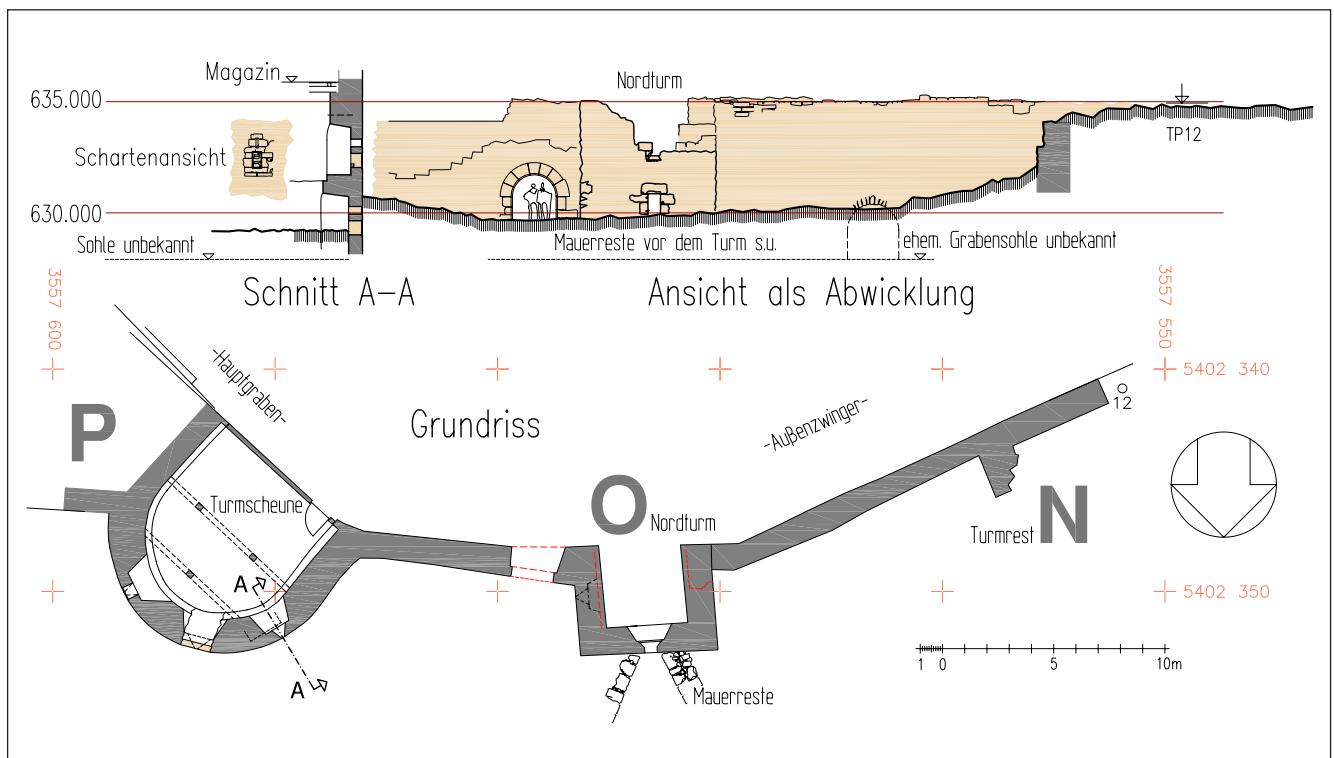
Abb. 22. Der Bereich V mit vielen Fragezeichen. In der Turmscheune P ein verfülltes Geschoss, unerklärliche Mauerreste vor dem Nordturm O und wenige Meter daneben ein aus dem Schutt ragender Bogen in der Mauer mit einem Gegenstück auf der Innenseite (Zeichnung: Verf.).

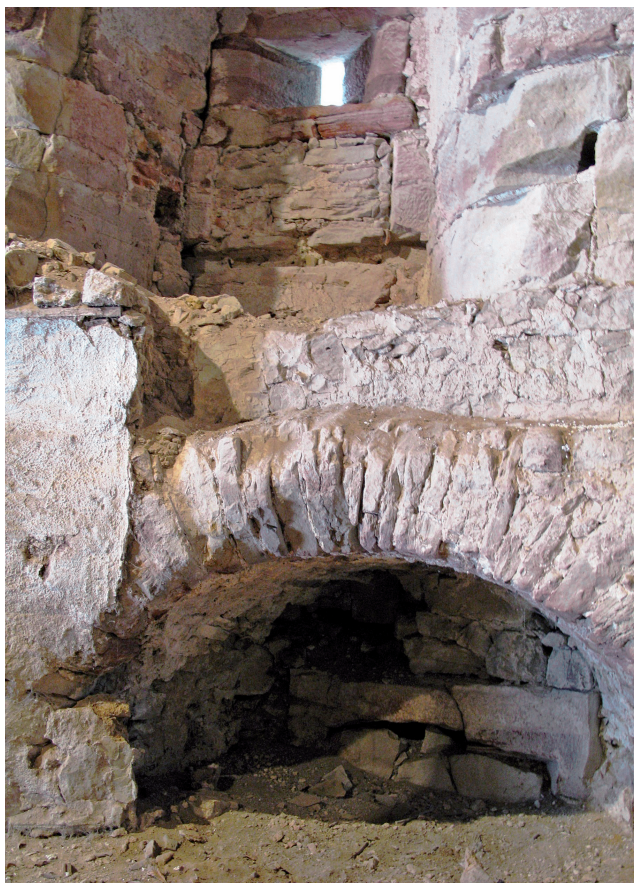
Abb. 23. In der Turmscheune P oben die Schießscharte im Erdgeschoss, darunter in der weitgehend verfüllten Nische erkennbar die Werksteineinfassung der Schießscharte im verschwundenen Tiefgeschoss. Man beachte auch die Brandspuren an den Werksteinen (Foto: Verf., 2016).

bar, weil im Gegensatz zur Außenseite innen der Gehhorizont deutlich tiefer liegt. Etwas erhöht gibt es drei Schartennischen mit ursprünglich je zwei Schartenöffnungen übereinander, die teilweise zugemauert sind<sup>22</sup>. Die mittlere Schartennische hatte man zu einer Stalltür erweitert, die jedoch inzwischen wieder zugemauert wurde. Unterhalb dieser Schartengalerie liegen zwei weitere Schartennischen, die infolge des verfüllten Tiefgeschosses ihren einstigen Zweck deutlich werden lassen. Die Werksteineinfassungen im oberen Bereich der einstigen Schießscharten sind gerade noch sichtbar (Abb. 23). Damit diese beiden unteren Schießscharten genutzt werden konnten, muss das Außengelände in diesem Bereich 2 bis 3 m tiefer gelegen haben.

Innen trägt das Mauerwerk Brandspuren, deren Herkunft ungewiss ist. Sie gehen möglicherweise auf den großen Brand der Kernburg nach Blitzschlag im Jahre 1865 zurück, doch hätte dann eigentlich die ganze Nordhälfte der Vorburg abbrennen müssen. Vielleicht gab es aber auch 1648 bereits ein Brandgeschehen.

Eine dendrochronologische Untersuchung der burgseitigen Fachwerkwand, die nachweislich erst nach dem Brand von 1865 erstellt worden sein kann, würde sicherlich weiterhelfen. Eine Bauuntersuchung bliebe jedoch ohne Grabungen im Inneren unvollständig. Die Notwendigkeit einer Erkundung der bislang unbekanntem Gründung der Holzstützen im Bereich der Auffüllung und die Dringlichkeit einer baulichen Sicherung der durch den Brand geschädigten Innenseite des Mauerwerks sprechen für eine archäologisch begleitete Bauuntersuchung<sup>23</sup>.

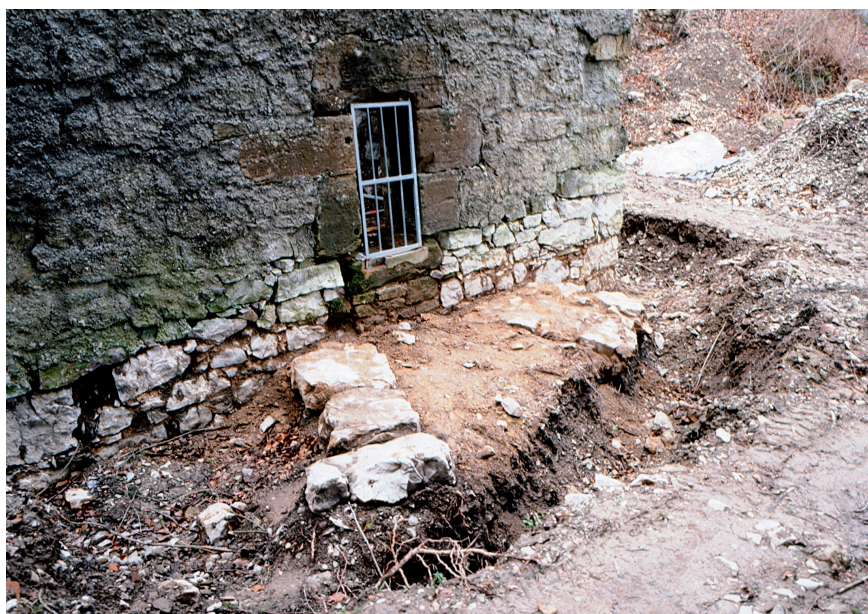
Westlich der Turmscheune liegen das Nordtor und daneben der Nordturm. Beide Bauelemente stehen im Einklang zum derzeitigen Geländeniveau inner- und außerhalb der Mauer des Außenzwingers. Aber auch hier stellt sich die Frage nach einer früheren baulichen Situation, weil sich vor dem Nordturm, also außerhalb der geschlossen erscheinenden Burganlage, Mauerwerk befindet (Abb. 24). Auch hier könnte nur durch Grabungen die Funktion der beiden Mauern geklärt werden. Hatte möglicherweise auch der Nordturm ursprünglich ein „Tiefgeschoss“?

Abb. 24. Mauerreste an der Außenseite des Nordturms O, für die es bisher keine Erklärung gibt; der Bereich wurde wieder verfüllt (Foto: Verf., 1994).

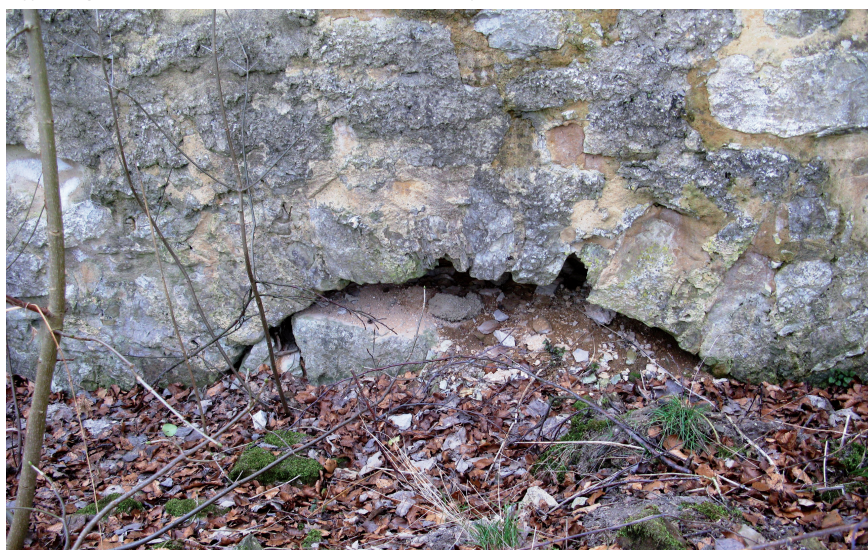
Im weiteren Verlauf der äußeren Zwingermauer in westlicher Richtung sieht man unmittelbar über dem Gelände einen gemauerten Bogen, den man einem Turm zugeschrieben hat (Abb. 25)<sup>24</sup>. Bei der Neuverfugung des innenseitigen Mauerwerks wurde jedoch auch dort der Bogen sichtbar, sodass er möglicherweise zu einem früheren und tiefer liegenden Tor gehörte. Es handelt sich jedenfalls nicht nur um eine außenseitige Nische. Zu klären wäre allerdings die Mauertechnik, denn der vorgefundene Bogen besteht aus Bruchsteinmauerwerk, wohingegen Tore oft Einfassungen aus Werkstein haben.

Abb. 25. An der Außenseite der äußeren Zwingermauer erkennbar ein verfüllter Bogen. An der Innenseite gibt es ein Gegenstück, d. h. es war eine durchgehende Öffnung, nicht nur eine Nische (Foto: Verf., 2013).
