Lukas Högl

Fragen des Baugrundes in der Burgenkonservierung und Burgenarchäologie – Beispiele aus der Schweiz und dem Fürstentum Liechtenstein

Fredi Schneller

Gründungsfragen von Ruinen am Beispiel Castello Mesocco/Graubünden und Wildschloß Schalun bei Vaduz

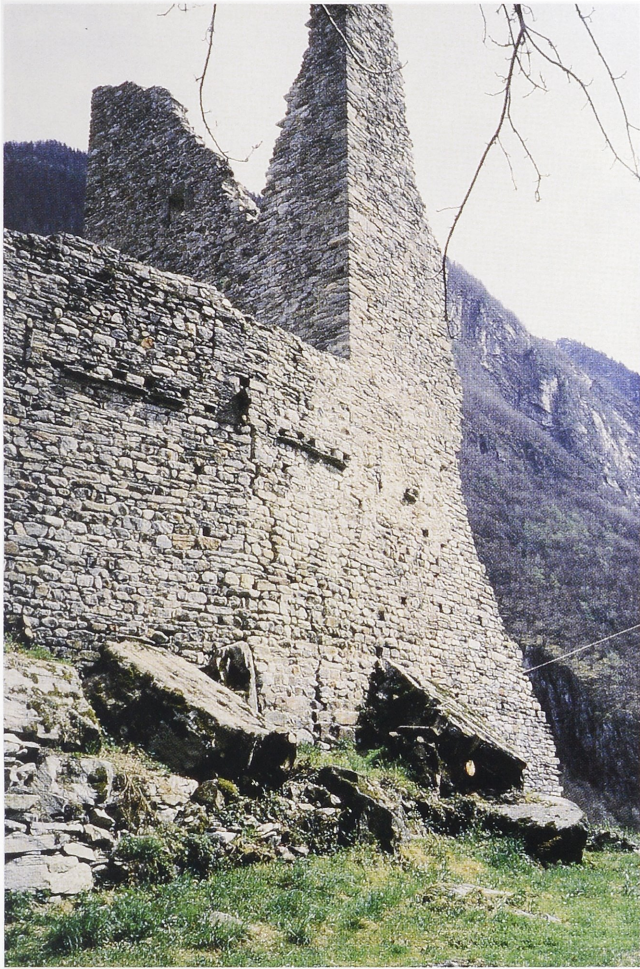
Abb. 1. Castello Norantola. Ringmauer und Turm von Nordwesten; rechts der vorgemauerte Stützkeil (Foto: Verf.).

nördliche Teil sitzt auf einem der zahlreichen großen Sturzblöcke. Die seit dem Abbruch stark überhängende Westmauer wurde in den Jahren um 1950 durch einen Stützkeil untermauert, eine Maßnahme, die sich bis heute bewährt hat (Abb. 1). Zahlreiche Risse, teilweise bereits zur Zeit der Bewohnung ausgeflickt, durchziehen die Ringmauer und sind auch Ursache der tiefen Bresche in der Turmkrone. Sie gehen offensichtlich auf Bewegungen der inhomogenen Foundation auf den Sturzblöcken und relativ labilem Füllmaterial zurück.

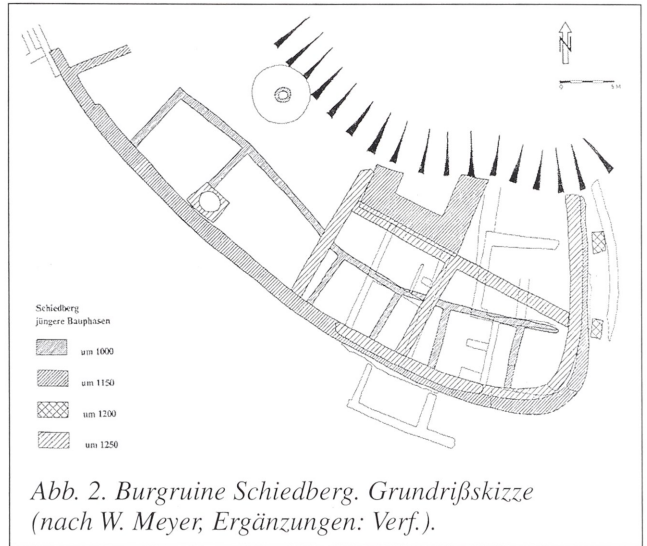
Mit in ihrer Wirkung nicht ganz unähnlichen Problemen waren die mittelalterlichen Bewohner auf Schiedberg (Abb. 2) konfrontiert. Diese Burg liegt westlich von Chur auf einem Hügel aus altem Schwemmschutt. Möglicherweise bereits wegen Rutschungen wurde die südöstliche Ringmauer in Hanglage (aus dem 10. Jahrhundert (1)) aufgegeben und um 1150 durch eine neue an der Plateaukante ersetzt. Da diese zu kippen begann, versuchte man sie um 1200 mit zwei Stützpfählern zu sichern. Diese Pfeiler kamen aber offenbar selber ins Rutschen, so daß um 1250 eine dritte Mauer, weniger nahe an der Kante, errichtet werden mußte. – Vermutlich im 14. Jahrhundert schließlich brach der ganze Nordostteil der Burg in die Tiefe. Seither scheint sich die Situation – vielleicht wegen des nun entstandenen Waldes – beruhigt zu haben.

Abb. 2. Burgruine Schiedberg. Grundrißskizze (nach W. Meyer, Ergänzungen: Verf.).

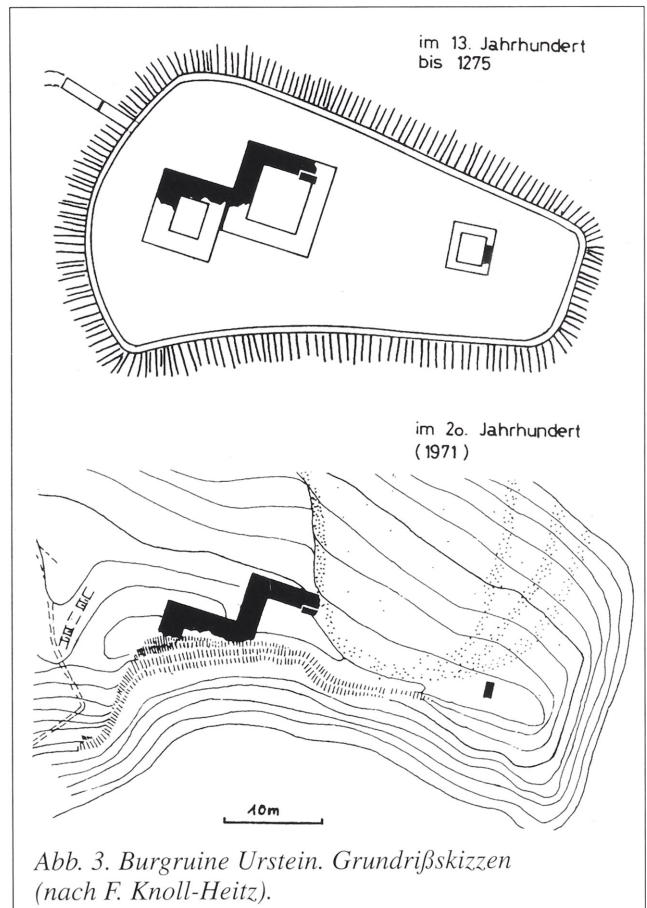
bächen. Die beiden Grundrisse (Abb. 3) zeigen, was die Erosion, von den Bachbetten her, vom Burgareal heute übriggelassen hat. An eine Sicherung von Baugrund und Ruine war aus finanziellen Gründen nicht zu denken, obwohl es im Kanton Appenzell Außerrhoden nur drei Burgen gibt. Man entschloß sich hingegen, vor dem Verschwinden der letzten Reste wenigstens eine Notgrabung durchzuführen. Dank reicher Funde und Befunde und zusammen mit der Bearbeitung der Archivalien gelang es, ein umfangreiches Wissen über die Burg Urstein sicherzustellen (2): Archäologie also als eine besondere Art von „Sicherungsmaßnahme“.

Abb. 3. Burgruine Urstein. Grundrißskizzen (nach F. Knoll-Heitz).

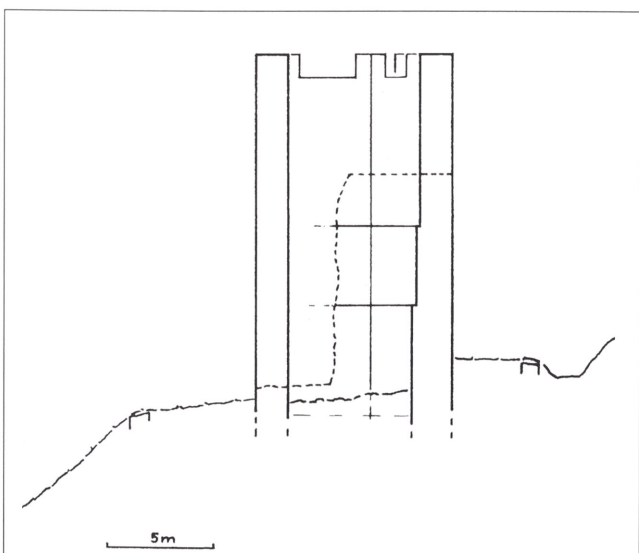
Am fünfeckigen Turm von Pontresina (Abb. 4) im bündnerischen Engadin sind auffällige Unebenheiten des Mauermentels und zahlreiche Vertikalrisse zu sehen. Die bedenklichsten in der Nord- und in der Südmauer führten zur Frage, ob ein Abgleiten des talseitigen Teils des Turms zu befürchten sei. Die archäologische Untersuchung der Mauern ergab, daß die beiden Hauptrisse einer Bauphasengrenze folgen, die sich unten und oben waagrecht fortsetzt. Ein erster Bau muß, unter Schonung der Grundmauern, zur Hälfte zerstört und später wieder ergänzt und gleichzeitig erhöht worden sein (4). Die archäologische Beobachtung wies also ein historisches Ereignis als Ursache der baulichen Risse aus und zerstreute damit die gründungstechnischen Bedenken.

Abb. 4. Pontresina, Spaniolaturm. Schematischer Schnitt West-Ost mit eingezeichneter Phasengrenze (Zeichnung: Verf.).

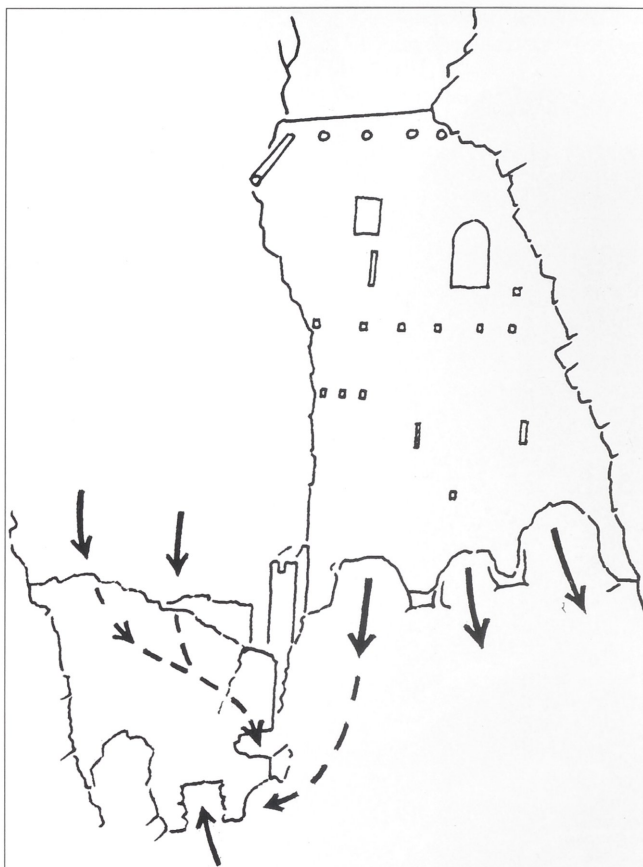
Abb. 5. Höhlenburg Rappenstein. Schematische Ansicht mit eingetragenen Fließwegen des Sickerwassers (Zeichnung: Verf.).

Dieses letzte Beispiel für Zusammenhänge archäologisch/geschichtlicher Fakten mit dem Baugrundproblem hat uns vom Lockermaterial zum Fels als Baugrund geführt. Beim nächsten Beispiel, bei Rappenstein im Churer Rheintal (Abb. 5), ist Fels ringsum, kein Regen oder Schnee berühren die Ruine. Was an Schadenswirkungen vorhanden ist, kommt aus dem „Baugrund“:

- Felstrümmer von der Höhlendecke haben alle Baustrukturen hinter der Frontwand zerschlagen und unter sich begraben.
- Das Sickerwasser aus der Höhle sammelt sich in drei Feuchtigkeitszonen, welche zusammen mit dem Frost die drei Breschen verursachten.
- Am Vorbau schließlich ist es oben Sickerwasser aus der Felsrückwand und unten Wasser, das durch die Schutt-schichten abfließt, welches zu den Schäden führte. Die geordnete Sammlung und Ableitung der Feuchtigkeit war hier Voraussetzung aller Sicherungsmaßnahmen (6).

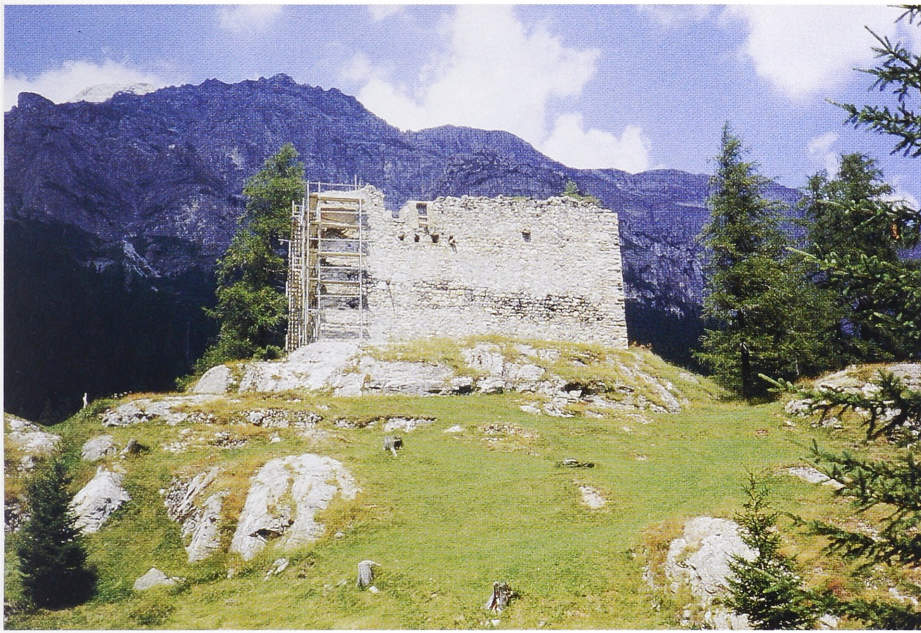
Ein ähnliches Bild zeigt die Ruine Zur Burg bei Splügen (Abb. 6), wo aber der Verwitterungshorizont offenbar mit

Abb. 6. Splügen, Burgruine Zur Burg. Ansicht von Süden (Foto: Verf.).

den Versturzschichten im Inneren zusammenhängt, auf deren Höhe er liegt.

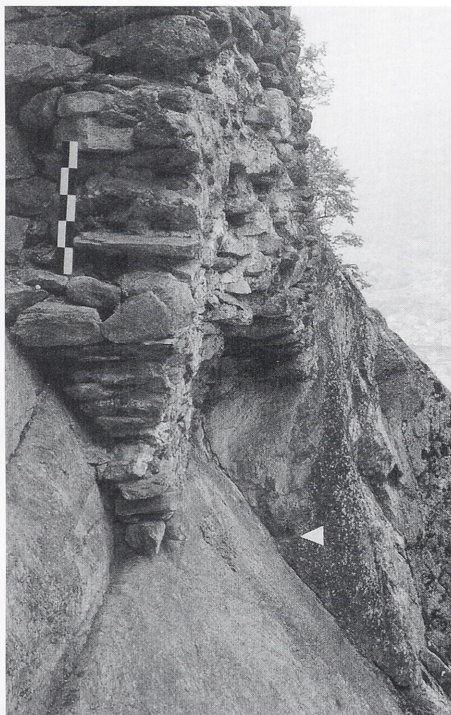
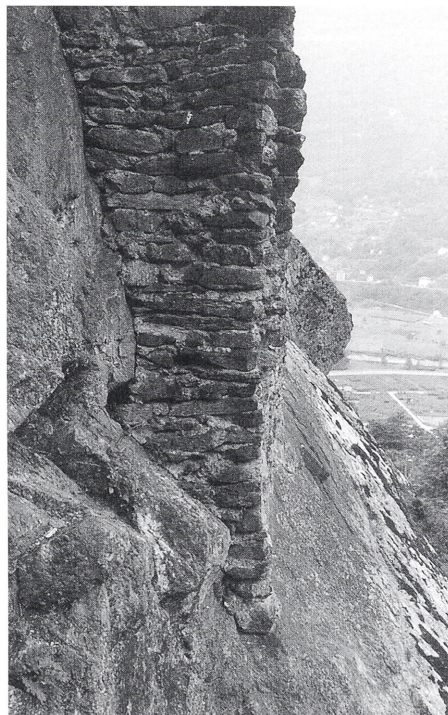
Abb. 7. Malvaglia, Casa dei Pagni. Vorne, mit senkrechter Flucht, die Reste des Mauerwerks der zweiten Phase (= Reparatur eines Ausbruchs). Hinten das ältere Mauerwerk, das sich ehemals im kleinen Felsauflager (Pfeil) abstützte (Foto: Verf.).

Abb. 8. Malvaglia, Casa dei Pagni. Mauerwerk der zweiten Phase, ohne gute Auflageflächen, aber an sehr trockener Stelle (Foto: Verf.).

Ein letzter Fall von Schäden durch Sickerwasser sei an der sog. „Casa dei Pagni“ von Malvaglia (8) im Tessiner Blenioal gezeigt: Der Bau liegt, vor Regen geschützt, unter einem Felsüberhang. Es besteht aber ein Ausbruch in der gemauerten Plattform dort, wo Wasser aus dem Fels austritt (Abb. 7). Wie auf Schiedberg wurde auch hier bereits im Mittelalter repariert. Es ist der zurückgesetzte, auf ein sauber ausgehauenes Fundament gestellte Mauerteil. Die Flucht des ersten Baues lag weiter vorn und sprang fast tollkühn vom Felskopf rechts zu dem nur faustgroß ausgehauenen Auflager in der Felskehle (Pfeil). Auch in der zweiten Phase wurde, an einer anderen Stelle, fast ohne Auflager gemauert (Abb. 8). Aber dort, in völliger Trockenheit, ist nichts passiert. – Mit diesem Beispiel ist die Frage

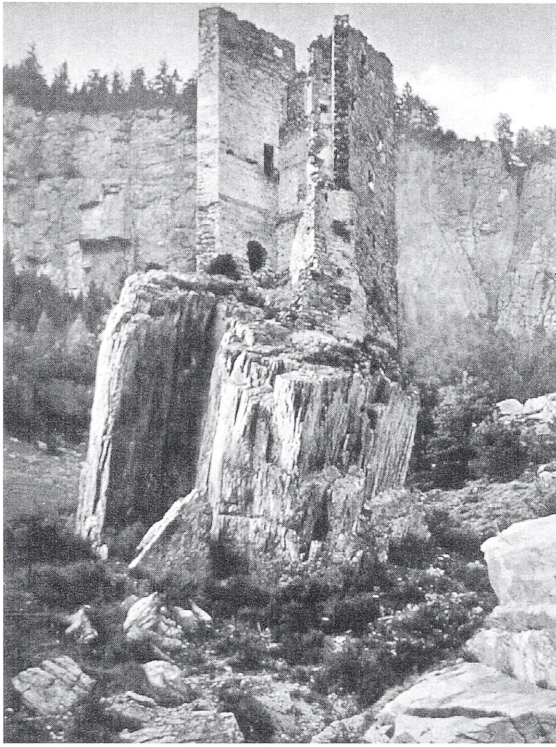
Auf Haldenstein (Abb. 9) bei Chur wurden für die Fundamente zwar vorzügliche Auflager aus dem gewaltigen Sturzblock geschrotet. Ende des 18. Jahrhunderts brach aber der Felsen selber auseinander. Bei der heute geplanten Konservierung der Ruine wird man sich als erstes mit der Stabilität des Felsblocks zu beschäftigen haben.

Abb. 9. Burgruine Haldenstein (aus: E. Poeschel: *Das Burgenbuch von Graubünden*, Zürich 1929/30).

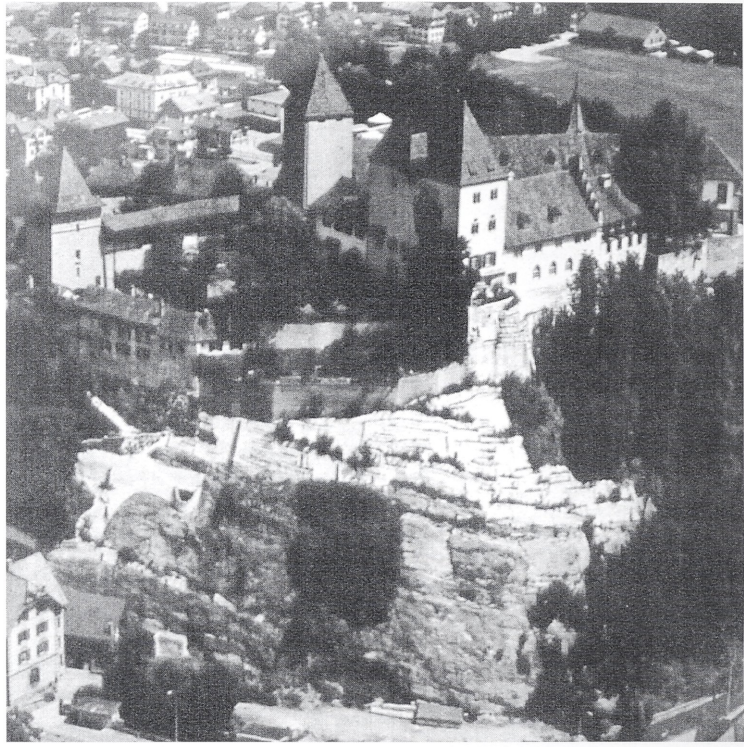
Umfangreiche Felssicherungen wurden in den siebziger Jahren am Schloßfels von Burgdorf (Abb. 10) nahe Bern ausgeführt. Hangparallele Klüftungen in Verbindung mit oberflächlicher Verwitterung des weichen Molassesandsteins ließen das Abgleiten von Gesteinsschichten und damit von Teilen des Schlosses befürchten. Der Fels wurde großflächig mit einem System von eingetieften Betonrie-

Abb. 10. Schloß Burgdorf (aus: *Schloß Burgdorf*, hrsg. v. Hochbauamt des Kantons Bern, Bern 1984).

geln und Felsankern zusammengebunden und mit dazwischenliegenden Spritzbetonfeldern verkleidet (9).

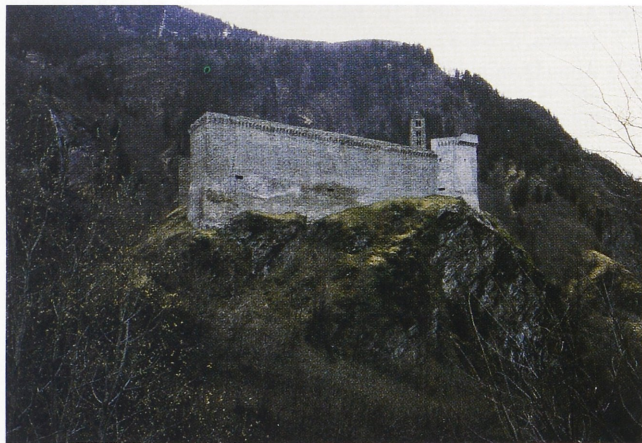
Der isolierte Felskopf der Burg besteht aus Gneis, dessen Schichten von Osten aufsteigen und jenseits schroff abbrechen (Abb. 11). Im Laufe neuerlicher Konservierungsarbeiten ab 1986 (10) zeigte es sich, daß Schäden in dieser Felswand bestanden, welche Teile der Festung und die

Über dieser und noch an einer zweiten Stelle war das Mauerwerk schadhaft. Zum Teil bestanden tiefe Ausbrüche (Abb. 12 und Beitrag F. Schneller, Abb. 4), zum Teil war das Mauerwerk aufgelöst und ausgebeult. Feuchtigkeit, Pflanzenwuchs und der tal förmige Verlauf der Felsauflage zeigten klar, daß sich Wasser in den Ablagerungen hinter der Mauer sammelte, durch das Mauerwerk hindurchsickerte und auf der freiliegenden Außenseite Frostschäden verursachte.

Abb. 11. Castello Mesocco. Ansicht von Nordwesten nach der Konservierung der Mauern. Links die problematischen Felspartien. Unterhalb der Schießscharten links und Mitte die gesicherten Mauerausbrüche (Foto: Verf.).

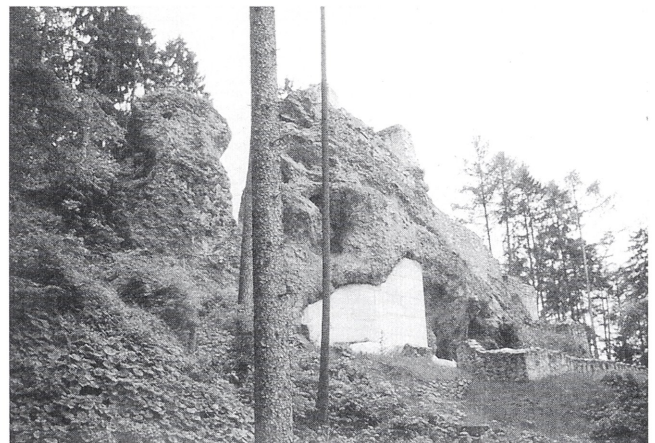
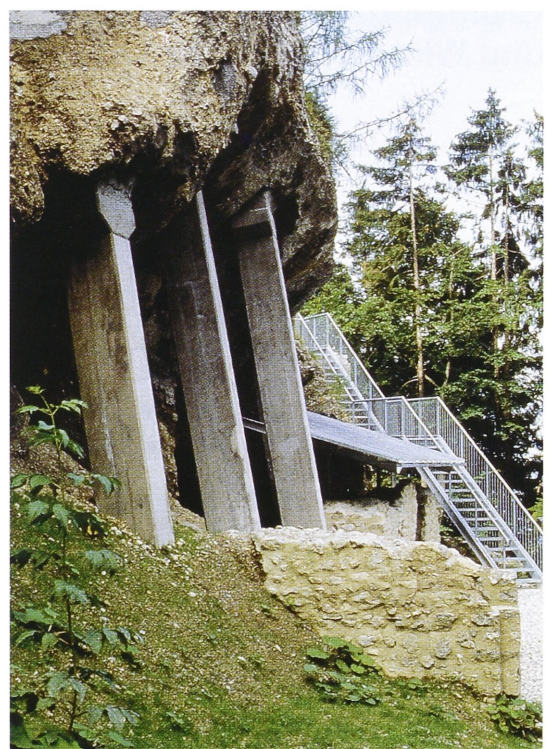
Abb. 13. Burgruine Schalun/Wildschloß. Ansicht von Nordosten vor der Sicherung 1992 (Foto: Verf.).
Abb. 14. Burgruine Schalun/Wildschloß. Die neue Felsstützung von 1992 (Foto: H.-J. Frommelt).

Die Ausführung brachte allerdings Schwierigkeiten, indem die Einleitung der Stützkräfte in den Fels Abtragungen, Injektionen und andere Maßnahmen nötig machte, bei denen sogar Fels und Mauer örtlich Schaden nahmen (11). Wenn auf Schalun auch die Absicht, möglichst behutsam einzugreifen, an der Ausführung in Einzelheiten scheiterte, so ist doch eine denkmalpflegerisch befriedigende und, nach dem Urteil aller Beteiligten, angemessene Lösung verwirklicht worden.

Auch hier ist eine Straßenzufahrt vorhanden. Für die Transporte innerhalb der Baustelle wurde ein Kran eingesetzt. Die Hauptelemente der Felssicherung sind einerseits Betonpfropfen, die seit der Wiederherstellung des früheren Bodenverlaufes weitgehend zugeschüttet sind, und andererseits fünf Betonpfeiler. Ein Treppenaufgang an der ursprünglichen Stelle und ein Schutzdach (beide aus Stahl) für die sorgfältig konservierte Mauer vor dem Grottenraum ergänzen die ausgeführte Arbeit.

bis 7 (s. Beitrag F. Schneller, Abb. 12) spielte unter anderem der Wunsch eine Rolle, diese authentischen Elemente möglichst ungeschmälert zu erhalten. Für die Weiterentwicklung der ausgewählten Variante 5 zur Ausführungsvariante 8 mit Schrägpfeilern (Abb. 14) war er wegleitend; zum Vorteil der Elemente des historischen Bestandes wurden alle Maßnahmen quantitativ minimiert und formal optimiert.

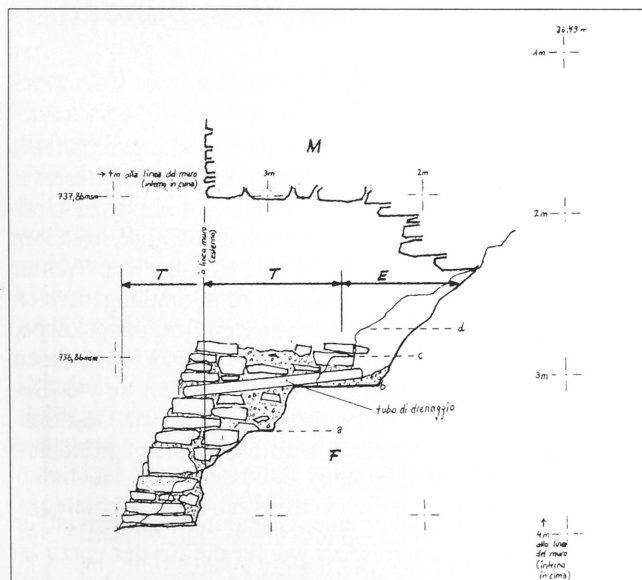
Abb. 12. Castello Mesocco. Ausbruch Mitte im Schnitt. Das lockere Mauerwerk ist ausgeräumt und teilweise ersetzt. M: bestehendes Mauerwerk; F: Fels; T: tragfähiges neues Mauerwerk; E: Entwässerungszone (Zeichnung: M. Hellmüller).

1. Ausbruch des gesamten aufgelockerten Mauerwerks in den Schädenzonen und Ersatz durch einen Entwässerungskörper in der Tiefe und tragfähiges Mauerwerk (Abb. 12).
