Bericht über Ultraschallmessungen an dem Wohnturm der Burg Oberreifenberg

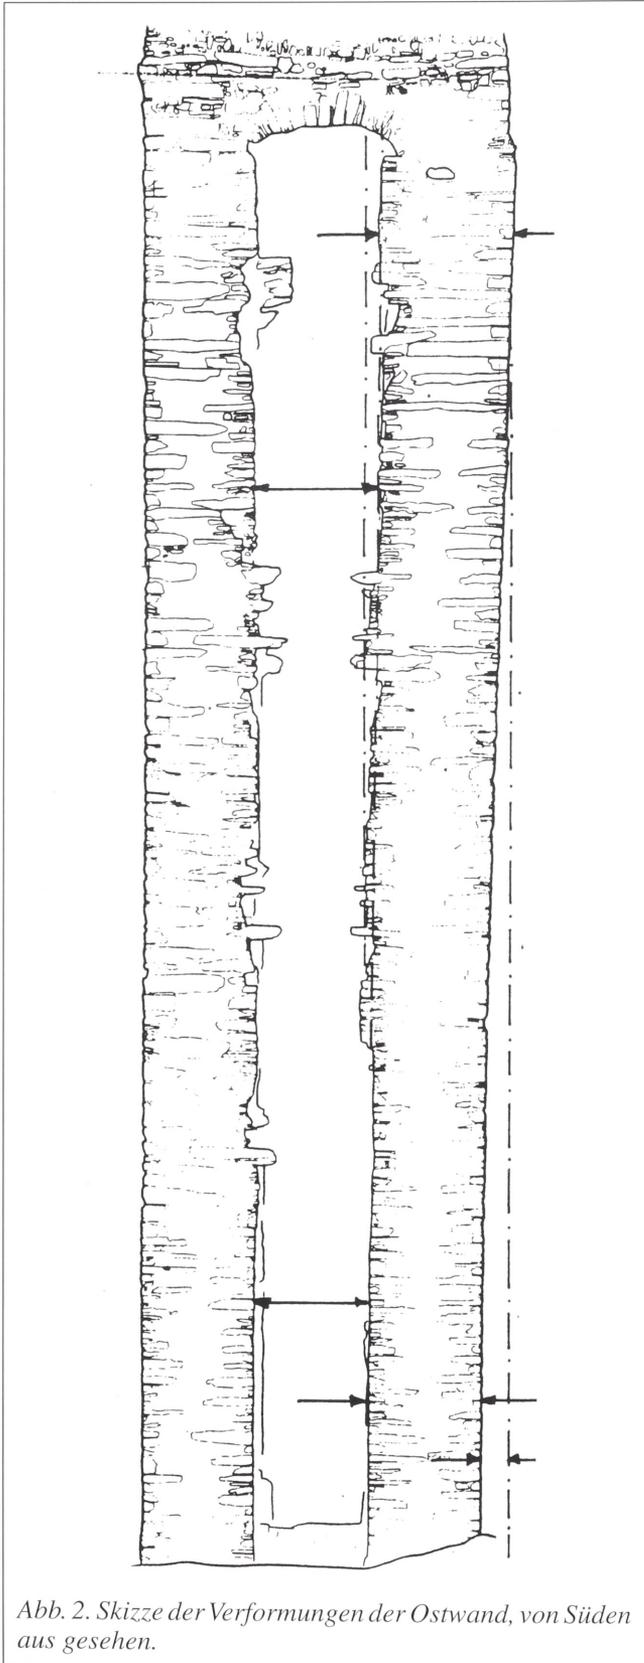
Abb. 2. Skizze der Verformungen der Ostwand, von Süden aus gesehen.

Bei genauerer Betrachtung der Ostwand fiel noch folgendes auf: Von Süden gesehen nahm die Stärke der Mauer von unten nach oben fast kontinuierlich ab dem 3. Geschoß zu. Der Überhang von etwa 30 cm setzte sich also aus einer Verdickung der Mauer um etwa 15 cm und einem Abweichen der Mauer aus der Senkrechten um etwa den gleichen Betrag zusammen. Diese Beobachtungen sind in Abb. 2 skizziert.

Als nächstes fiel auf, daß diese von der Südseite her wahrnehmbare Zunahme der Mauerdicke nur die ersten 30 bis 40 cm betraf. Danach ging die Mauerstärke auf das normale Maß zurück. Diese Tatsachen sind in Abb. 2 skizziert.

Der Grund für diese Deformationen kann in der Fundamentierung vermutet werden. Zwar kann man an der Ostseite nichts erkennen, da sich hier ein Schuttkegel aufgebaut hat, auf der Westseite hingegen sieht man, daß das Fundament im nördlichen Teil auf einem Felsen ruht, der von Nordwesten nach Südosten abfällt und dessen Verlauf im Süden nicht erkennbar ist. Es drängt sich hier die Vermutung auf, daß die Süd-Ost-Ecke des Wohnturms nicht mehr auf diesem gewachsenen Felsen ruht, sondern schlechter gegründet ist und damit nachgibt und die beschriebenen Deformationen auslöst.

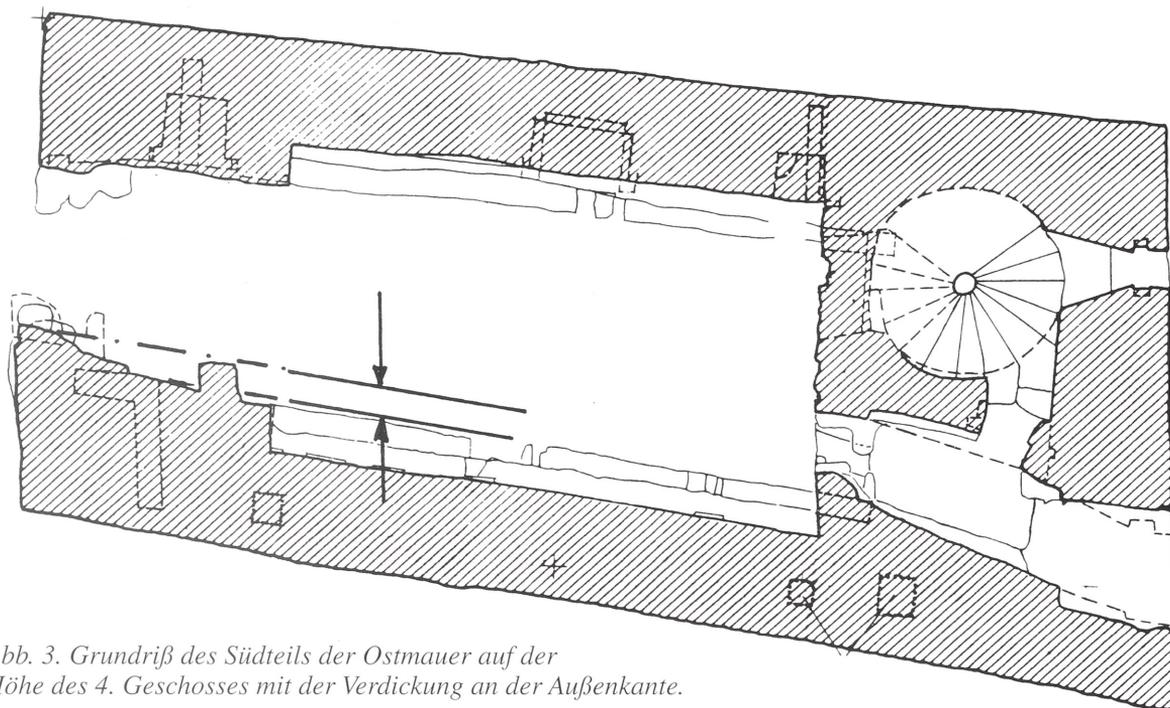
Abb. 3. Grundriß des Südteils der Ostmauer auf der Höhe des 4. Geschosses mit der Verdickung an der Außenkante.

Ebenfalls kann vermutet werden, daß diese Deformationen schon während des Bauzustandes begannen und die oben ausgeführte Korrektur in der Mauerbreite, die von Süden aus sichtbar ist, zur Folge hatten. Man kann sich vorstellen, daß man damit die Öffnung des Turmes nach Süden hin überall gleich halten wollte. Eine nachträgliche Korrektur der Öffnungsbreite kommt unserer Meinung nach nicht in Frage, da man keine Naht an der Mauerverbreiterung feststellen kann.

Folgt man dieser Argumentation, so hat die Abweichung aus der Lotrechten schon im Bauzustand begonnen, wurde dabei durch Verbreiterung korrigiert und nahm trotzdem auch nach Fertigstellung weiter zu. Eine Stütze für diese Hypothese kann ebenfalls in Abb. 1 erkannt werden: Die Ostmauer ist im oberen Teil mit wesentlich größeren durchgehenden Steinblöcken vermauert worden als im unteren. Bei normaler Bauart würde man aber genau das Gegenteil erwarten, da die größeren Blöcke schwieriger in die Höhe zu bringen sind als die kleineren. Bei rationalem Verhalten des mittelalterlichen Baumeisters könnten diese Blöcke dann als seine „Angsteisen“ interpretiert werden. Weiter unten werden weitere Hinweise diese Annahme stützen. Ein abschließender „Beweis“ wird jedoch nicht zu erbringen sein. Dafür, daß die oben erwähnte Bewegung noch nicht zum Stillstand gekommen ist, spricht die Tatsache, daß die in neuerer Zeit eingesetzten Maueranker, die als Zugglieder Ost- und Westmauer verbinden, ersichtlich stark beansprucht werden. Das macht sich in der auf den ersten Blick dramatischen Deformation der Schlaudern zu einem V bemerkbar.

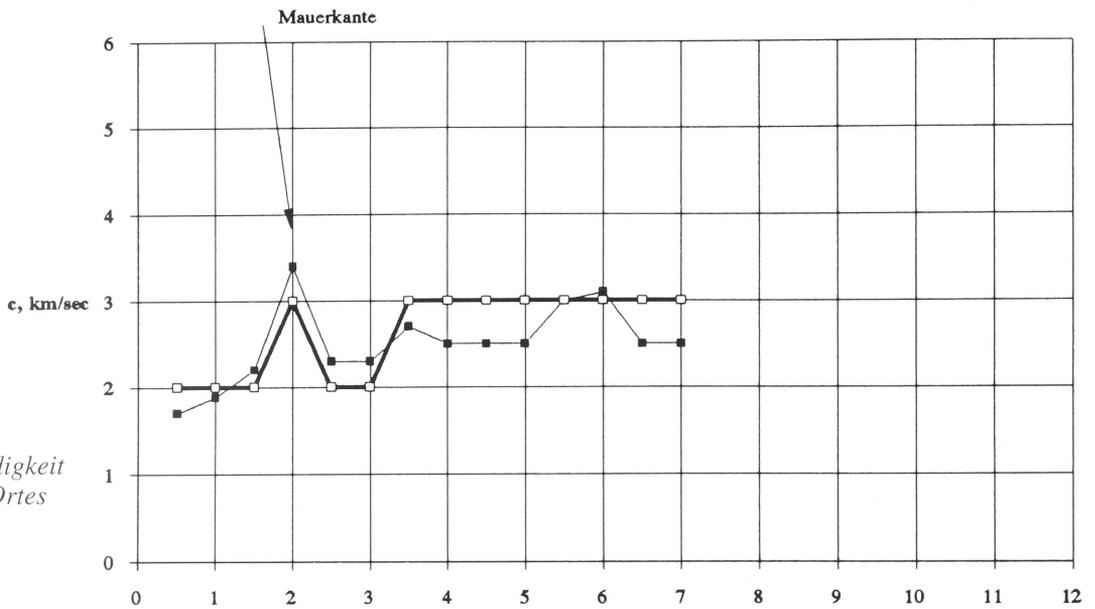
Abb. 5. Geschwindigkeit als Funktion des Ortes in der Ostmauer; Schnittebene 1.

Die direkten Meßergebnisse, die integralen Geschwindigkeiten, sind in Abb. 7 als Funktion des Abstandes von der Südkante aus mit einer dünnen, die entsprechenden, nach der obigen Vorschrift gebildeten Klassen mit einer dicken Linie eingezeichnet. Im ersten Teil der Ostwand von Süden her, in dem dicker ausgeführten Pfeiler, stellt man zuerst eine relativ geringe Geschwindigkeit (unter 2 km/sec) fest: Kennzeichen dafür, daß man es hier mit einem mehrschaligen Aufbau zu tun hat, wie er auch bei dieser Dicke (1,5 m) zu erwarten ist. Kurz vor dem Ende des dicken Pfeilers erkennt man einen plötzlichen Anstieg der Geschwindigkeit auf über 3 km/sec. Dieser Anstieg läßt sich auf die gegenüber dem üblichen Mauerwerk sorgfältiger ausgeführte Laibung des Vorsprunges zurückführen. Danach mißt man wiederum einen Abfall, der jedoch nicht so charakteristisch ist, als daß er ohne weitere Information gedeutet werden könnte. Im letzten Bereich steigt die Geschwindigkeit wieder an und erreicht überall die Klasse 3. Diese Geschwindigkeit scheint auch die normale in der nur 1 m breiten Mauer zu sein.

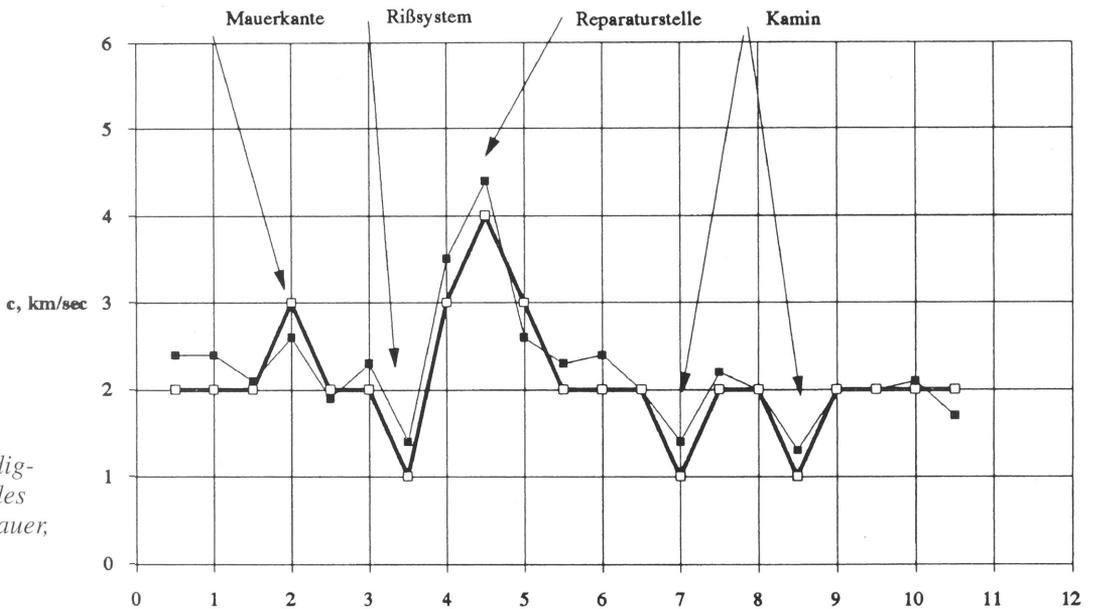
Abb. 6. Geschwindigkeit als Funktion des Ortes in der Ostmauer; Schnittebene 2.

Die Meßergebnisse sind wieder in Abb. 8 über dem Grundriß eingezeichnet. Zuerst stellt man in dem Pfeiler etwas höhere Geschwindigkeiten (2–2,5 km/sec) als in dem Geschoß darunter fest. Daran schließt sich ein Minimum an, welches durch das oben beschriebene Rißsystem verursacht wird. Hier mißt man Geschwindigkeiten unter 2 km/sec im dünneren, besser ausgeführten Teil der Mauer (ein dafür niedriger Wert). Diese Werte lassen die Hypothese zu, daß der in voriger Abb. an gleicher Stelle bemerkbare Einbruch wohl die gleichen Ursachen haben könnte. Gefolgt wird dieser niedrige Wert von einem beachtlichen Anstieg auf über 4 km/sec. Dieser Anstieg identifiziert eine erst kürzlich mit einem modernen Mörtel ausgebesserte Stelle. Danach geht die Geschwindigkeit wieder auf etwas über 2,5 km/sec zurück, was schon oben als die normale Größenordnung in dieser Mauerzone definiert wurde. Zwei Einbrüche kennzeichnen jeweils einen Kamin. Im nördlichen Teil der Mauer hat man wieder die Durchschnittsgeschwindigkeit des südlichen Pfeilers.

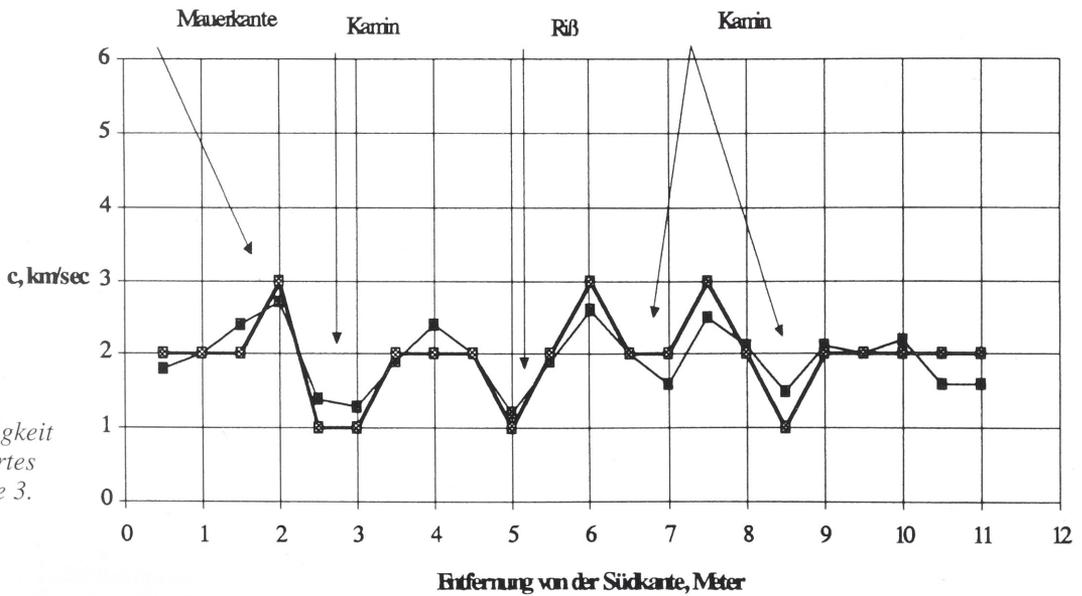
Abb. 7. Geschwindigkeit als Funktion des Ortes für die Schnittebene 3.

Hier hat man im Prinzip die gleiche Struktur wie in voriger Abb.: Im Pfeiler stellt man zuerst eine Geschwindigkeit um die 2 km/sec fest, die in der Laibung auf fast 3 km/sec ansteigt. Danach folgt ein Einbruch der Geschwindigkeit auf unter 1,5 km/sec, der hier nicht durch das Rißsystem verursacht wird, das sich in dieser Höhe eher nördlicher entwickelt hat und das durch den nächsten Einbruch von ungefähr 2,5 auf unter 1,5 km/sec angedeutet wird. Die beiden Einbrüche charakterisieren die sich schon oben abzeichnenden Kamine.

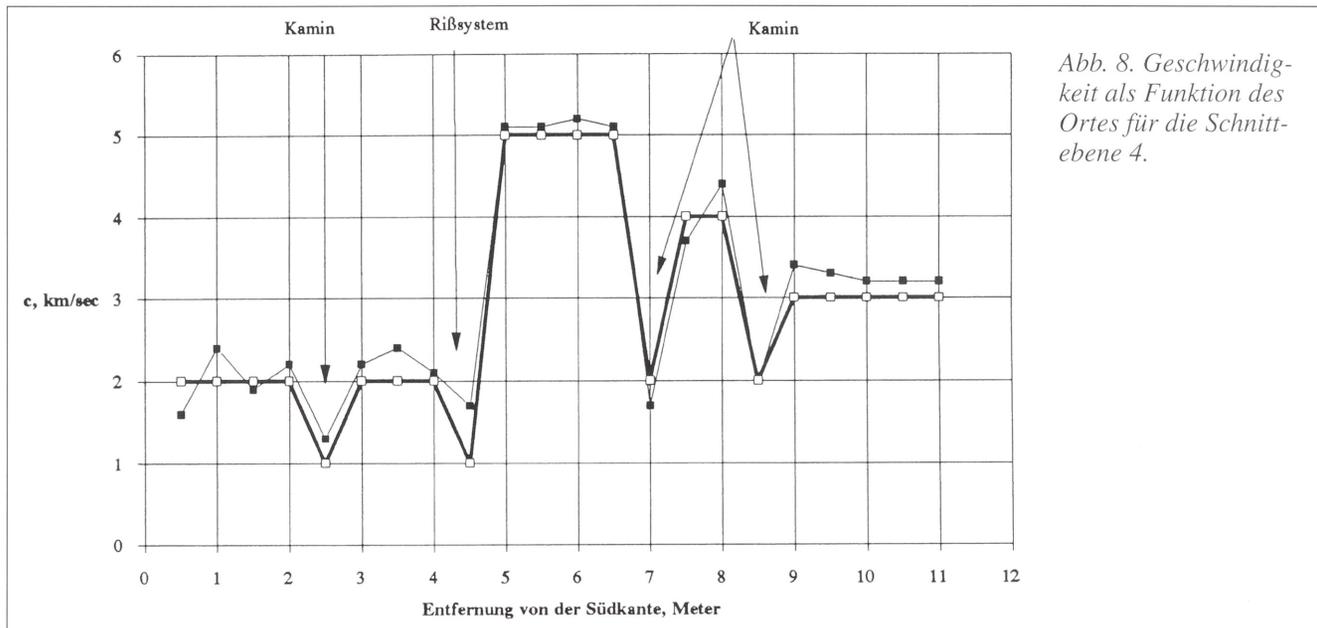
Abb. 8. Geschwindigkeit als Funktion des Ortes für die Schnitt-ebene 4.

Deutlich sind wieder die drei Kamine zu erkennen. Das Rißsystem zeichnet sich ebenfalls klar ab. Ungewöhnlich ist der Bereich der großen Werte bei ungefähr 6 m. Hier gibt es zwei Deutungen: Einmal könnte eine moderne Reparaturstelle angezeigt werden. Dafür spricht der sehr hohe Wert der Schallgeschwindigkeit von über 5 km/sec, der bei mittelalterlichem Haufenmauerwerk nach unserer Erfahrung sonst nur selten erreicht wird. Die auf diesem Geschoß in der Nähe des Fußbodens festgestellten Löcher lassen aber auch einen anderen Schluß zu: Es könnte sich bei diesen Löchern

um Verankerungen für schon während der Bauzeit eingesetzte Zuganker handeln, die vielleicht als Folge einer schon damals einsetzenden Bewegung als notwendig erachtet wurden. Für diese Hypothese spricht auch, daß zumindest die zwei südlichen Ankerlöcher sich nach hinten verbreitern und so Zug aufnehmen konnten. In diesem Falle könnte auch die bessere Ausführung der Mauer durch die zu erwartende Belastung bedingt gewesen sein. Bemerkenswert ist, daß sich ein Gegenüber des mittleren Lochs in der Westwand in der Ostwand nicht finden läßt: Das spricht wiederum für eine moderne Reparatur, die das alte Auflager nicht erkannt und deshalb nicht wieder hergestellt hat.

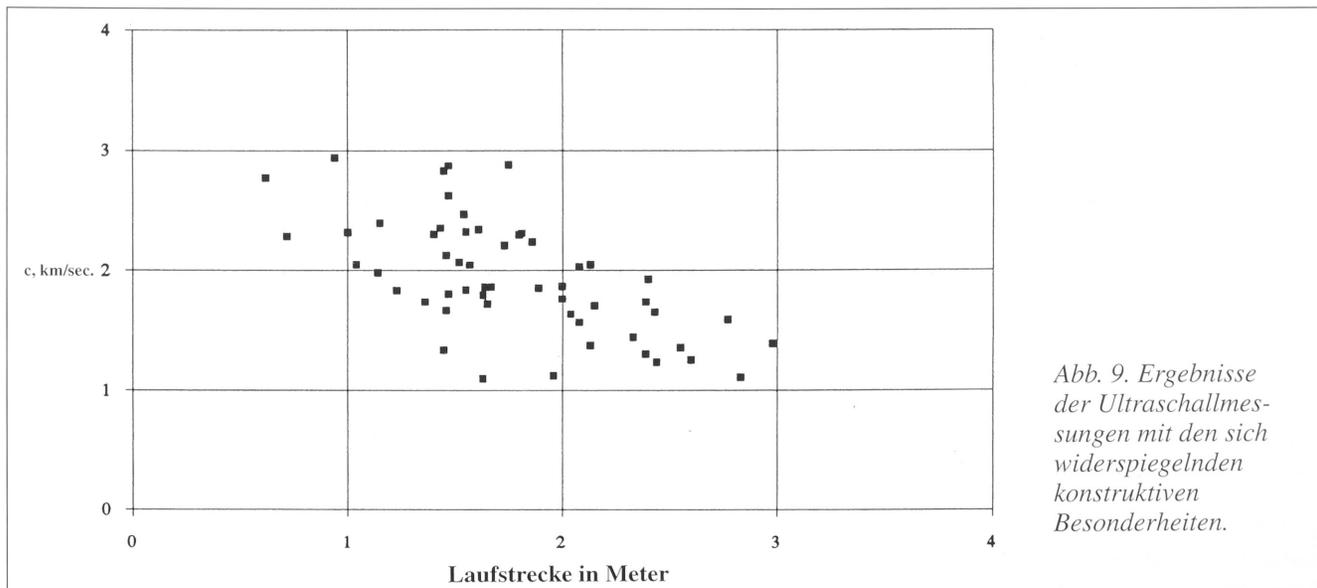
Abb. 9. Ergebnisse der Ultraschallmessungen mit den sich widerspiegelnden konstruktiven Besonderheiten.

6. Kamine, Risse und Mehrschaligkeit spiegeln sich in den Ergebnissen der Körperschallmessungen sehr gut wider. Solche Körperschallmessungen sind also geeignet, verborgene Strukturen zerstörungsfrei sichtbar zu machen.
