Burgruine Brunkenstein bei Schloss Dhaun im Soonwald (Hunsrück) – Bauforschung und Denkmalpflege

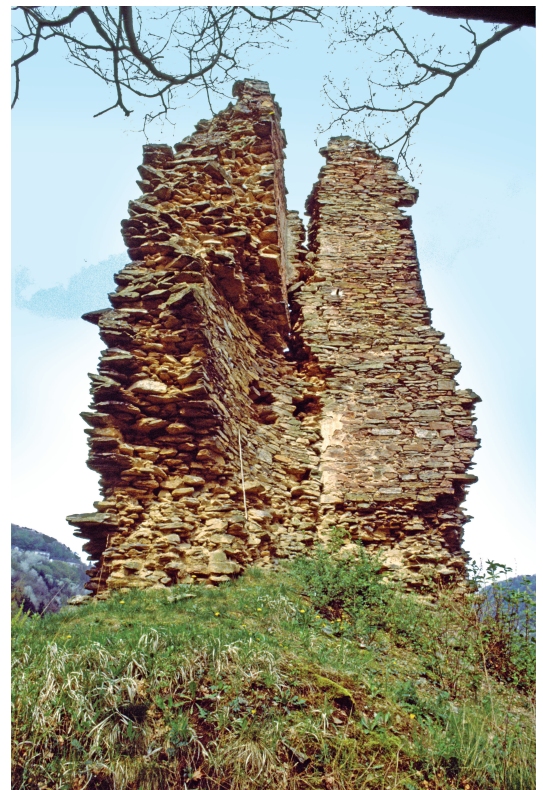
Abb. 5. Ansicht der Nordwand und Abbruchkante der Westmauer von Süden (Foto: Verf., GDKE, 2001.).

Das „Herzstück“ der Burg auf dem Felsen bildete ein Wohnturm, von dem die nordwestliche Ecke 11,5 m hoch mit Teilen der Nord- und der Westmauer erhalten geblieben ist (Abb. 5). Diese sind im Sockelbereich 6,5 bis 7,5 m breit und reduzieren sich nach oben auf 2,5 bis 1,5 m von der Ecke. Der Umriss verjüngt sich also nach oben leicht kegelförmig. Der wohl ehemals quadratische, vielleicht auch rechteckige Grundriss ist durch die Ausmaße des Felsplateaus bestimmt und hat daher 8 x 9 m nicht überschritten. Die Verschwengung gegenüber magnetisch Nord beträgt 30°. Das Mauerwerk besteht aus flachen, mittelgroßen Schiefersteinen mit gelegentlichen, größeren Grauwackebrocken sehr sorgfältig lagerecht verbaut, immer wieder mit schmalen Ausgleichschichten und Zwickelsteinen, das Bindemittel ist Lehm mit geringem Kalkanteil.

Das Ruinenmauerwerk wies einen großen, überhängenden Ausbruch an der Südkante der Westmauer und an der Ostkante der Nordmauer auf, die durch Unterfütterung mit neuem Mauerwerk verschwunden sind; ebenso im mittleren Wandbereich und in der Sockelzone. Die Nordmauer war durch einen bis zur Hälfte herabreichenden Riss gespalten, die Rissflanken oben um 20 bis 25 cm gegeneinander verschoben. An der Außenseite reichte der Riss fast bis zum Sockelgeschoss hinab.

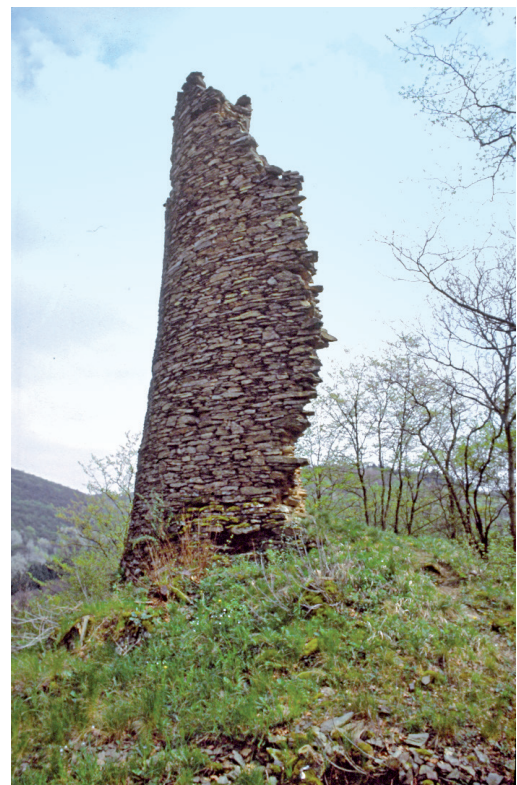
Das Mauerwerk überformt den Aufsatzfelsen in ausgerundeter Form, sodass von Nordwesten im Untergeschoss der Eindruck eines Rundturms entsteht (Abb. 6). Im Norden reicht die Vormauerung fast 2 m unter das Niveau des Burgplateaus. An der Felskante im Nordwesten schloss offenbar unten eine niedrige Mauer an, die das Areal bis zur Fels-treppe und gegen den Halsgraben einfasste, heute jedoch weitgehend verschwunden ist (Abb. 7). Das im Grundriss gerundete Sockelmauerwerk ist leicht gebösch, reicht etwa 4 m hoch (bis zum Beginn des ersten Obergeschosses) und hat an der Halsgrabenseite eine Mauerdicke von 3,10 m, an der Nordseite von 1,70 m. An der Außenseite der Westwand gibt es in Höhe des zweiten Obergeschosses einige vorkragende flache Schiefersteine, die sich vermutlich

Abb. 6. Außenansicht von Westen (Foto: Verf., GDKE, 2001).

Die Felsgründung war stabil geblieben, doch der Abbruch und Verlust der anderen beiden Mauern führten zu der Verformung des Turmgefüges. Eine Ertüchtigung der Fundamentstatik war daher nicht erforderlich. Das mit Lehmörtel gebundene Mauerwerk erforderte besondere Maßnahmen (Abb. 14). Es war ein Eindringen und Stauen von Wasser möglichst gering zu halten. Um das Auseinanderdriften der beiden Mauerreste zu verhindern, würde man im Normalfall eine Vernadelung durchführen oder Anker setzen. Bohrungen für die Nadelanker waren aber wegen des fragilen Lehmörtels nicht ratsam. Das Eindringen von Wasser an sich wurde nicht als problematisch angesehen, da die rundum freistehende Ruine schnell trocknet und eine komplette Abdichtung ohnehin unmöglich ist. Also wurde einerseits mit einem modifizierten Kalkmörtel (Beimischung von SICOTAN, Rezeptur ifs-Institut für Steinkonservierung, Mainz) verfügt, mit Ausnahme der Partien, wo sich der originale historische Kalkmörtel erhalten hat. Andererseits wurden Ausbruchstellen beigemauert, der Riss durch sorgfältig eingefügtes neues Mauerwerk geschlossen (siehe die Nische, Abb. 5, 18) und in der Krone die Ruinensilhouette durch Aufmauern einer Verschleißschicht aus neuem Mauerwerk so gestaltet, dass eine rasche Wasserableitung gewährleistet ist. Die wichtigen erkannten Baubefunde sollten möglichst wenig verändert, die Ergänzungen auf das bautechnisch notwendige Maß beschränkt werden. So musste beispielsweise statisch der seitliche Überhang an der Westmauer unterfangen werden. Aber ausgehend von den noch im Boden steckenden Mauerresten wurde somit insgesamt eine neue, breitere Basis geschaffen (Abb. 6, 17).

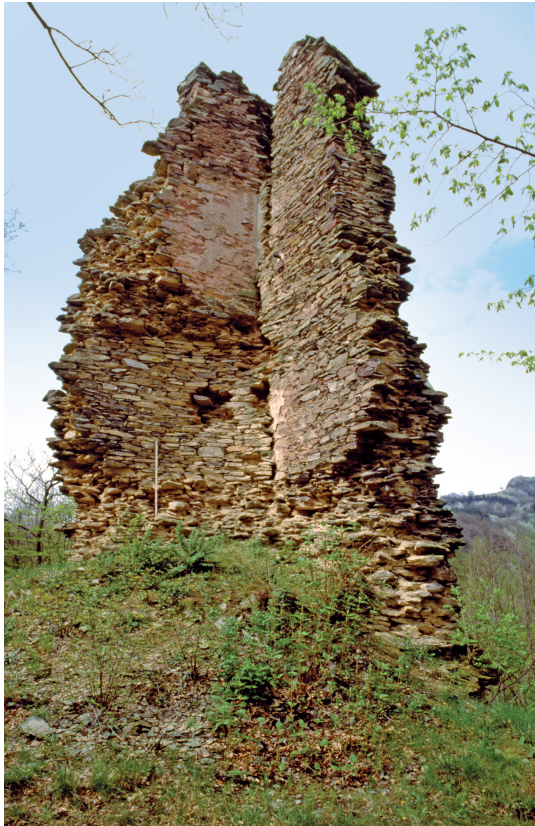
Abb. 8. Ansicht der Westwand und der Abbruchkante der Nordmauer (Foto: Verf., GDKE, 2001).

An der Innenseite lassen sich drei Geschosse klar, ein viertes in Ansätzen erkennen (Abb. 8). Zur Schaffung einer Bau- und Gerüstebene wurde der vorhandene Schutthügel – unter der Aufsicht des Verfassers – lediglich begradigt. Der Raum wurde nur bis zum Beginn einer Schicht rot verzierten Lehms ausgehoben, darin lagen Brocken mit geglätteter Oberfläche, 10 cm dick, die von einer Fachwerk wand stammen dürften. Das *Sockelgeschoss* (Erdgeschoss) war voll von Schieferbruchsteinen, enthielt außer einem barocken Medizinfläschchen keine Kleinfunde. Die Befundsituation wurde belassen, das Erdgeschoss als Schutzmaßnahme wieder zuge schüttet.

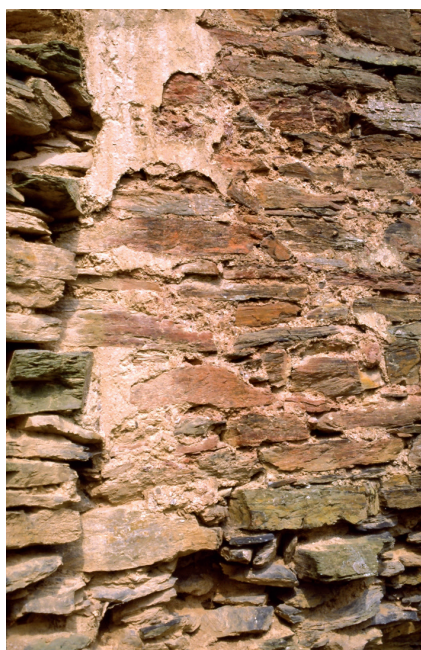
Putzreste mit Putzkante (Kalkmörtel, rötlich, mit viel Kieszuschlag¹²) sowie eine helle, gerade Mauerspür am Beginn der Krümmung deuten auf eine an die Nordwand anschließende, schmale Trennwand (Abb. 10). Hier dürfte ein vom östlichen Raumteil vielleicht durch eine Leichtbauwand abgetrenntes Kompartiment bestanden haben, denn in diesem schmalen Abteil war das Mauerwerk nie verputzt, die Wand selbst jedoch glatt hochgezogen. An der Nordwand hingegen gibt es entlang der Ecke über die ganze Höhe und fast die Hälfte der Wand gute Reste von Verputz mit einer beigefarbenen Tünche. Vermutlich war es ein der inneren Erschließung dienendes Searree, ähnlich einem Wandschrank, in dem eine Treppe nach oben gezimmert war. Solche abgetrennten Verkehrsräume findet man immer wieder in Wohntürmen, meist sind sie nur an Verputzresten auszumachen¹³. Nach oben ist eine Art Kraggewölbe mit geradem Schluss im Scheitel für den Treppenaufgang denkbar, jedenfalls ist es eine ziemlich gewagte Konstruktion. Denn die Westmauer kragte innen gut 1 m über die untere Mauerflucht vor (Abb. 5). Für einen aus dem Mauerwerk ausgesparten Treppenlauf und ein steigendes Tonnengewölbe (auch eine Spitztonne wäre in der Zeit schon denkbar), wie bei frühen Treppenaufgängen in Turmmauern, fehlt das Auflager, es gibt auch keine anderen

Abb. 10. (links) Verputzkante am Anschluss der Wandkrümmung im ersten Obergeschoss (Foto: Verf., GDKE, 2001).

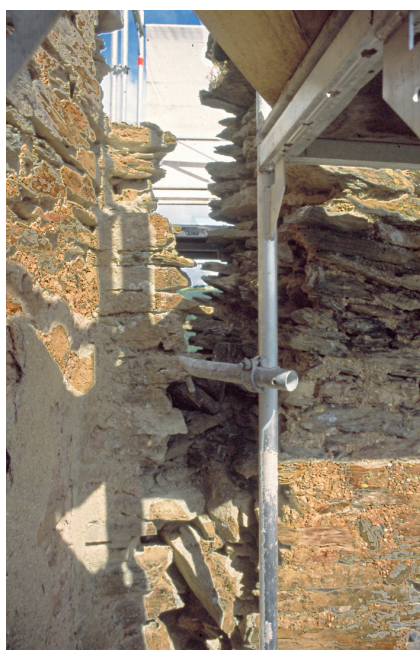
Abb. 11. (Mitte) Nordmauer Ecke, Nische und Putze (Foto: Verf., GDKE, 2001).

Aus der Nordwand ist in der Raumecke eine 50 cm breite und 25 cm tiefe, rechtwinklige Nische ausgespart, die unten mit einer Schräge beginnt und sich oben im Ausbruch verliert (Abb. 11). In der Nische haben sich größere Partien von Wandputz erhalten mit fein geglätteter Oberfläche und rötlichem, stark kieshaltigem Unterputz aus Kalkmörtel. Während Verputz auch auf Teilen der West- und Nordwand haftet, ist in der Nische seine Rötung besonders stark, hier ist große Hitzeeinwirkung als Ursache zu vermuten. Im Mauerwerk der Nische

gibt es auch Backsteine: Hinweise auf einen Rauchabzug für einen Kachelofen und eine mögliche Erklärung für die starke Rotfärbung und die Verwendung von Backsteinen sowie die fehlende Versottung und Verrußung. Natürlich war der Schacht nicht offen, sondern mauerbündig geschlossen¹⁶. Die zu erwartenden grün glasierten, gotischen Kachelfragmente müssten bei einer planmäßigen Grabung zum Vorschein kommen.

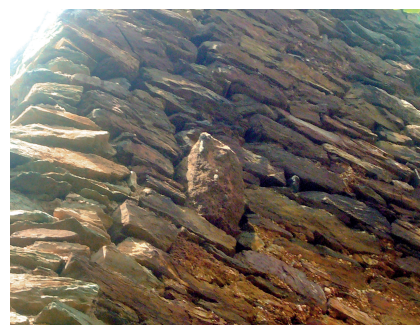
Abb. 12. (rechts) Westwand, Konsolrest (Foto: Verf., GDKE, 2001).

An der oberen Kante des Verputzrestes auf der Westwand steckt eine Konsole aus rotem Sandstein mit groben Kieseinschlüssen (20 x 20 cm, Vorkragung 15 cm, vorne Bruchfläche) (Abb. 12). Mit der Position im ersten Wanddrittel und der Verputzkante sowie dem Fehlen von Balkenlöchern in der Nordwand scheint es sich bei dem Konsolstein um eines der Auflager für einen Streichbalken der Decke zu handeln. Mit dem in der Ecke platzierten Kachelofen könnte man bequem die Tür zur Treppe nahe der Südwestecke anordnen, es wäre sogar noch Platz für ein Fenster. Doch sind Fenster in den drei anderen Wänden die wahrscheinlichste und praktikabelste Lösung; im Stockwerk darüber allerdings gab es auch in dieser Wand ein Fenster. An der Nordwand ist die schräge, glatt gemauerte Laibung eines 1,50 m hohen Fensters zu erkennen, an der Außenseite die Aussparung für das eingesetzte Werksteingewände (Abb. 13) und oben die

Ebenso schwierig war das Verfugen bzw. Nichtverfugen in den Bruchzonen, also im Überhang und an den Abrissflanken. Hier wurde darauf geachtet, dass der Mörtel *nicht* aus den Fugen hervorquoll, es wurde nicht „wandbündig“, d. h. voll, verfügt und so der irreführende Eindruck einer originalen Oberfläche vermieden (Abb. 12, 17, 18).

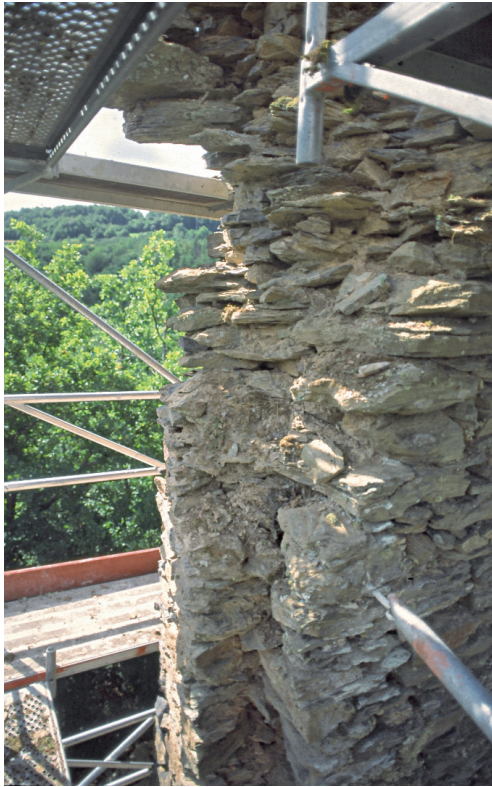
Abb. 14. Westmauer, Abbruchkante mit Resten der Fensterlaibung (Foto: Verf., GDKE, 2001).

Für das *dritte Geschoss* sind die Befunde erheblich reduziert, denn es ist die Zone der Abbruchkronen. Oberhalb der Kaminkonsole lagen in der Abbruchkante der Westwand noch einige Steine der Fensterlaibung übereinander (Abb. 14). In der Nordwand sind in der Abbruchkante die Hohlform für eine Fenstersohlbank und der Ansatz der Laibung erhalten. Die Mauerdicke von 1,30 m würde Fensternischen mit einer Antrittstufe und Sitzbänken zu beiden Seiten ermöglichen – vielleicht auch etwas größere Fenster. An der Westwand gab es wegen der größeren Mauerdicke wohl nur ein Fenster¹⁷. Von einer ähnlichen Heizmöglichkeit wie im Geschoss darunter ist auf Grund des Rauchabzugs in der Ecke auszugehen. Die Geschosshöhe ist in der Rekonstruktion wie unten angenommen.

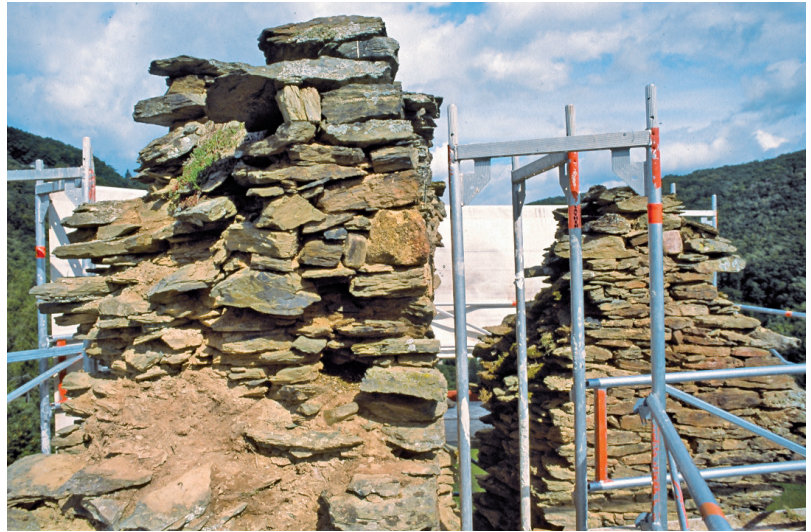
Abb. 13. Nordmauer, Abbruchkante Außenseite, Fensterlaibung mit Ausnehmung für das Werksteingewände (Foto: Verf., GDKE, 2001).

Reste der Höhlung im Mauerwerk für den hölzernen Sturzbalken (25 x 25 cm Querschnitt, 30 cm tief), der das Gewicht des Mauerwerks vom Werksteingewände abhielt.

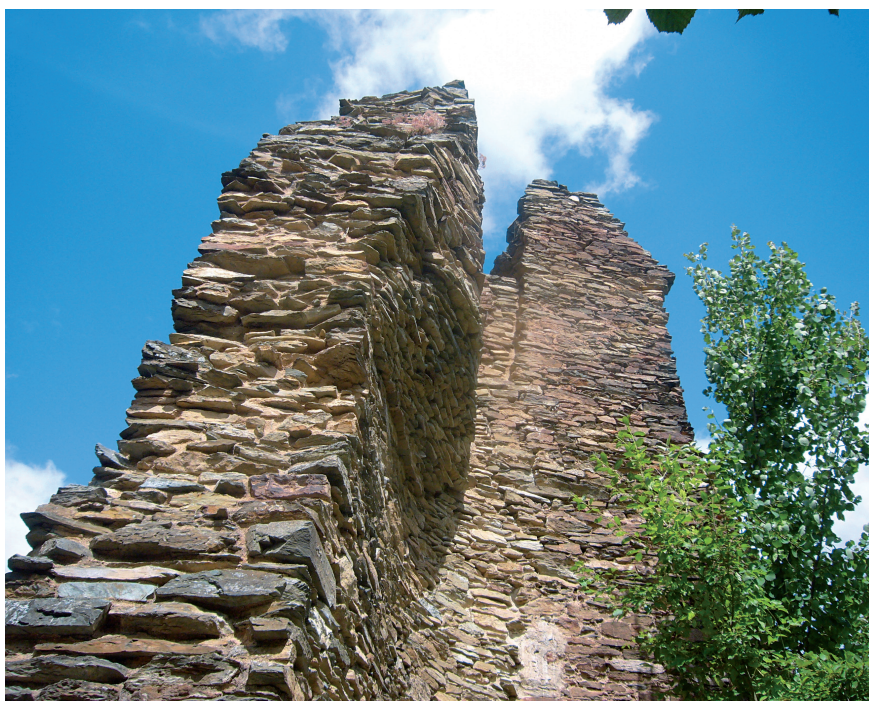
Abb. 18. Restaurierung, Ansicht der Abbruchkante und Nische in der Nordwand (Foto: Verf., 2013).
