Die statischen Voruntersuchungen und die Tragwerksplanung der Grundinstandsetzung der ehemaligen Kurfürstlichen Burg Boppard

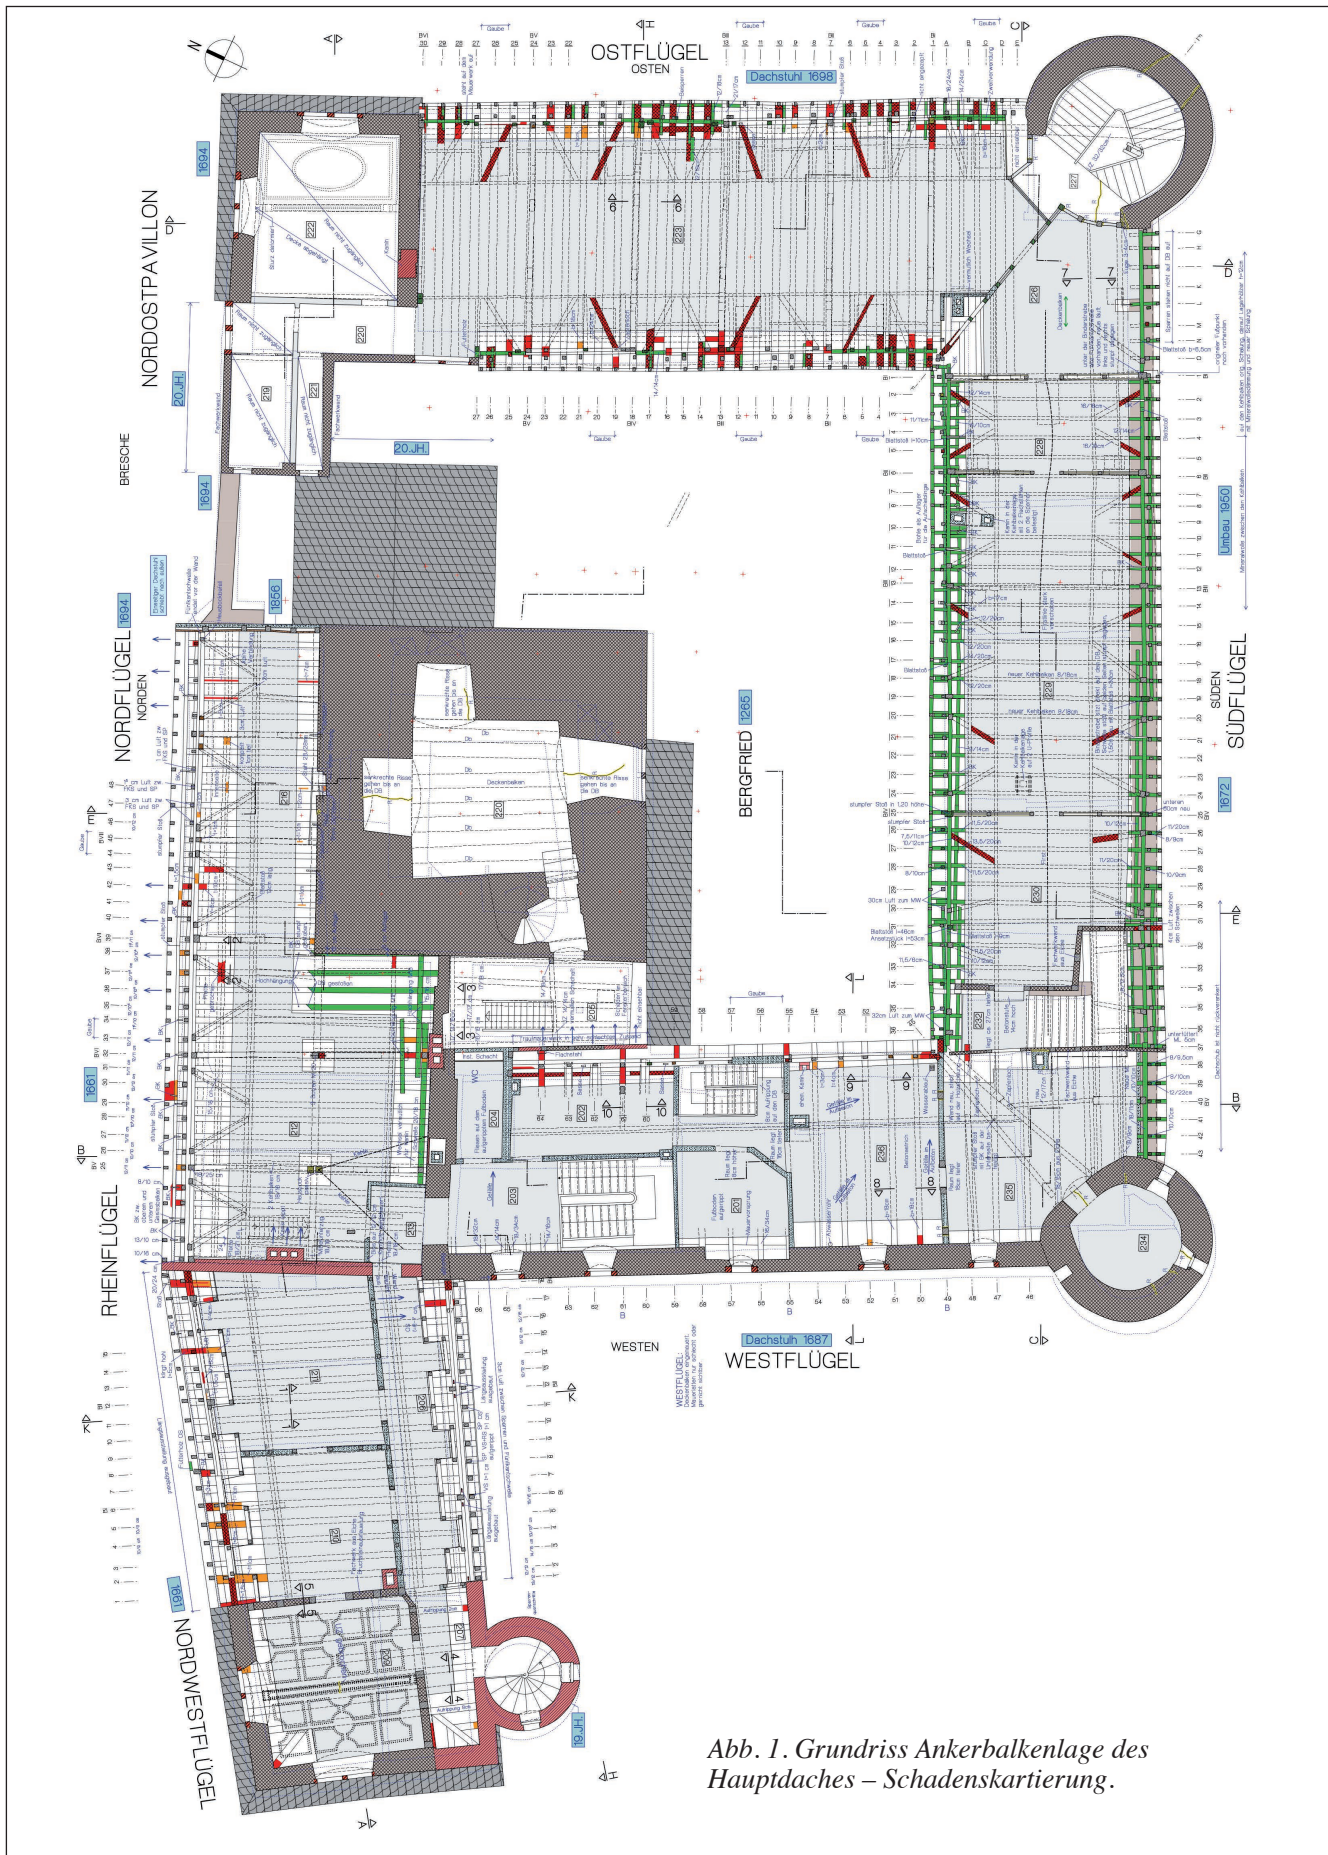
Abb. 1. Grundriss Ankerbalkenlage des Hauptdaches – Schadenskartierung.

Die Dachkonstruktion wies ebenfalls extreme Substanzschäden auf, sodass viele Hölzer des Dachstuhls ausgetauscht bzw. ersatzlos ausgebaut worden waren (vgl. Abb. 1).

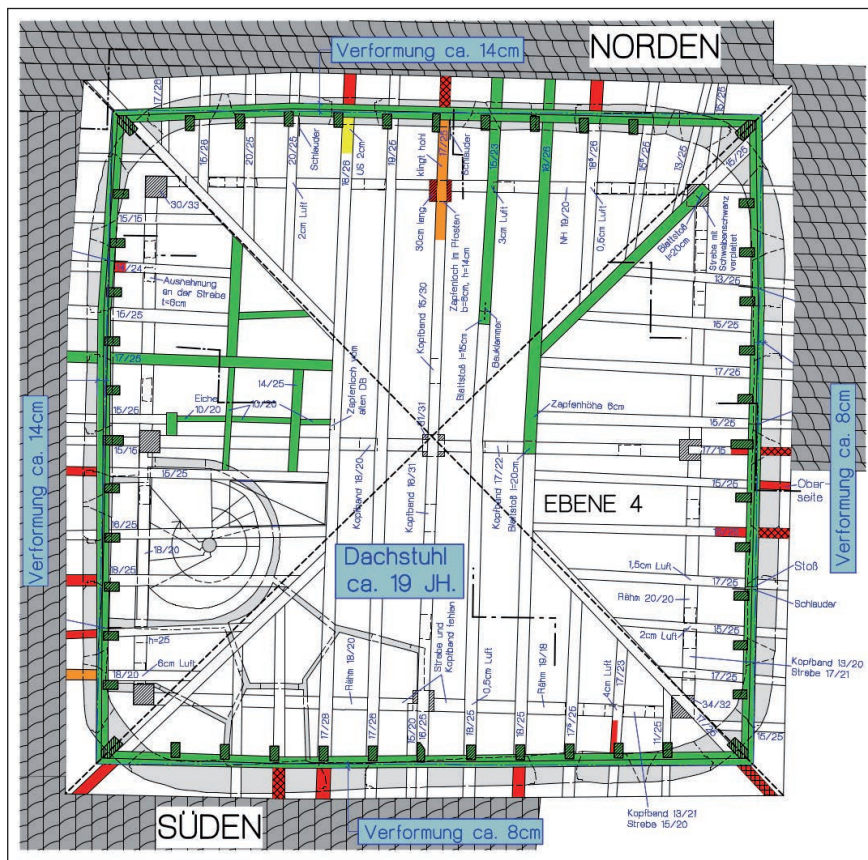
Abb. 2. Grundriss der Ankerbalkenlage des Bergfrieds – Schadenskartierung.

Die Dachkonstruktion des **Bergfrieds** ist ein freitragendes Pyramidendach über eine Spannweite von 10,0 m und stammt aus dem 19. Jahrhundert. Es wurde vollständig erneuert und mit einer Fünfkantschwelle auf die ältere Ankerbalkenlage aufgesetzt. Der zur Balkenlage gehörende Vorgängerdachstuhl war in die Deckenbalken eingezapft, die den Dachschub aufnahmen. Die jetzige Sparrenkonstruktion ist in die Fünfkantschwelle eingezapft, deren Sparreneinteilung zu den Deckenbalken versetzt ist (vgl. Abb. 2).

Die Ankerbalkenlage des Bergfrieds ist nur an fünf Deckenbalken zugfest in Nord-Südrichtung verankert, wovon bereits zwei Balken gestoßen und unzureichend verbunden waren. In Ost-Westrichtung waren sämtliche Ankerbalken nur mit Zapfen mit dem ersten durchlaufenden Ankerbalken verbunden. Aufgrund der unzureichenden Rückverankerung wurden die Schwellen und die damit verbundenen Sparrenfußpunkte an zwei Seiten um 14 cm nach außen verschoben.

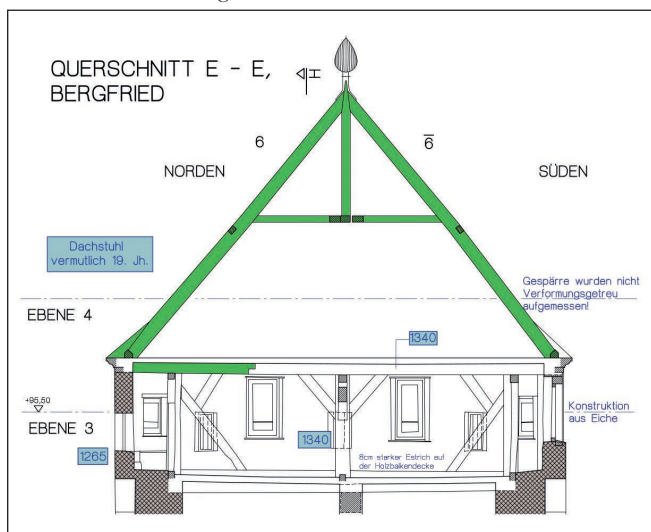
Abb. 3. Bergfried, Querschnitt E-E – Schadenskartierung.

Weitere Schwachpunkte der Dachkonstruktion waren die zu gering dimensionierten Querschnitte der Sparren, Pfetten und die statisch ungünstige Lage der Mittelpfette an der Binderstrebe.

Die unterstützende Stuhlkonstruktion aus Eiche unterhalb der Ankerbalkenlage ist die älteste Holzkonstruktion der gesamten Burganlage und stammt aus dem Jahre 1340 (vgl. Abb. 3).

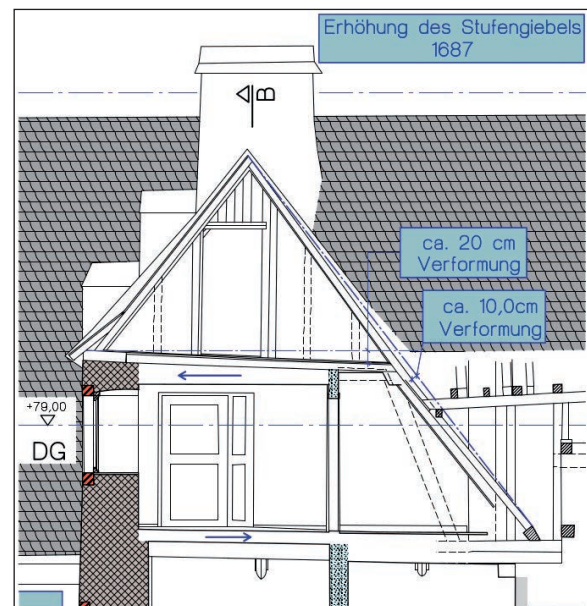
Abb. 7. Einhäufiges Dach des Westflügels – Schadenskartierung.

Der Dachstuhl des **Westflügels** stammt aus dem Jahre 1687 und wurde bei der Erhöhung der westlichen Traufwand als einhäufiges Dach mit einseitigem liegendem Stuhl im ersten Dachgeschoss ausgeführt. Die Stuhlstrebe wurde dabei steiler als die Sparrenneigung gestellt, um den Dachschub in Richtung der erhöhten Dachtraufe möglichst gering zu halten. Es sind insgesamt drei Binder-gespärre 49, 55 und 61 ausgebildet, deren Streben in den vorhandenen Querwänden integriert waren (vgl. Abb. 1). Aus dem Dacheigengewicht des einhäufigen Daches und der fehlenden Rückverankerung an der niedrigeren Traufe hat sich das Dach in Höhe der Kehlbalkenlage um ca. 20 cm vertikal nach unten verformt, und die Sparren haben sich um 10 cm durchgebogen (vgl. Abb. 7).

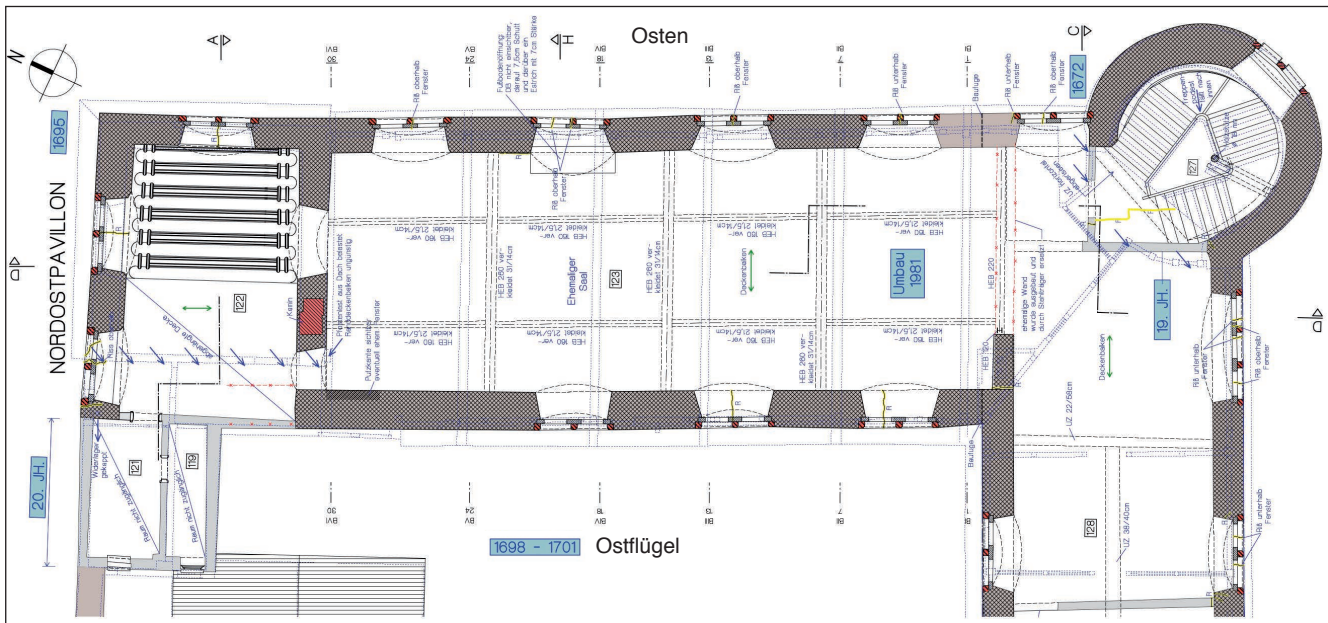
Abb. 11. Grundriss des Ostflügel-Obergeschosses.

Während einer Umbaumaßnahme 1981 wurde die Decke aufgrund extremer Substanzschäden durch Hausbockbefall an der Ankerbalkenlage und dem Dachstuhl durch den Einbau von zwei längslaufenden Stahlträgern unterstützt. Diese waren ebenengleich an Einfeldträger HEB 260 aufgelegt, welche die Einzellasten aus den Längsunterzügen auf die massiven Außenwände Ost und West weiterleiteten (siehe Abb. 11).

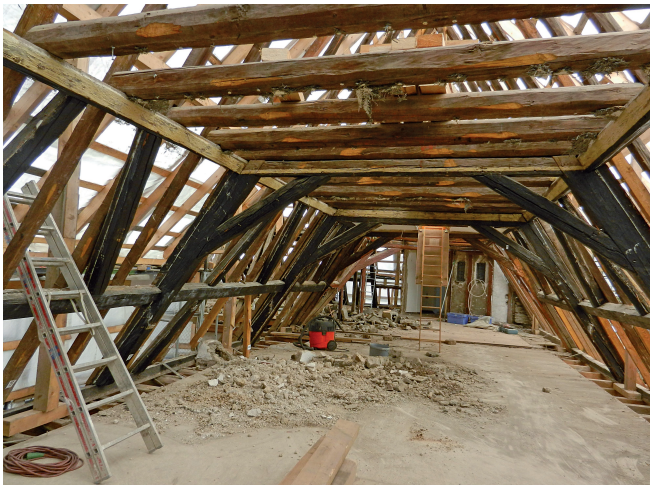
Abb. 12. Dachstuhl des Ostflügels.

Der Dachstuhl des **Ostflügels** stammt ebenfalls noch aus der Barockzeit und datiert in das Jahr 1698. Es handelt sich um ein über 7,7 m frei tragendes, einfaches Kehlbalckendach mit liegendem Stuhl im ersten Dachgeschoss. Die Binderstreben stehen am Fuß über eine Fünfkantschwelle auf den Ankerbalken auf. Die Längsaussteifung erfolgte über Streben, Brustriegel und Rähm in der Binderebene.

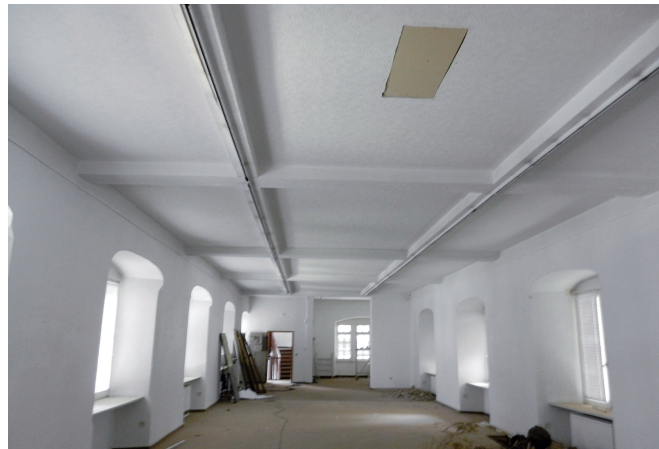
Abb. 13. Bestehende Stahlverstärkungen der Decke über dem Obergeschoss im Ostflügel.

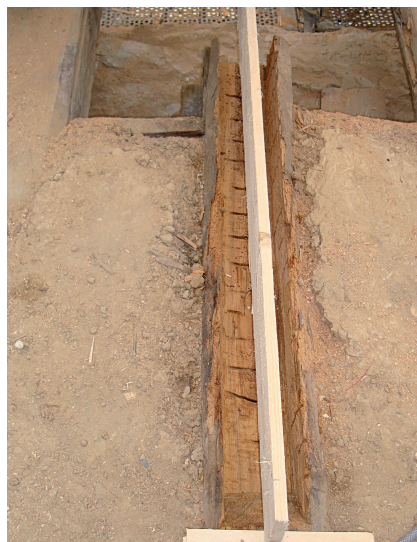
Abb. 14. Ostflügel, ausgehöhlter Deckenbalken der Kölner Decke.

geschädigten Balken „sorgfältigst“ gesund geschnitten (ausgehöhlt) und mit einem neuen Balkenstück ergänzt (Abb. 14–16). Anschließend wurden die Balken mit einem eingeschlitzten

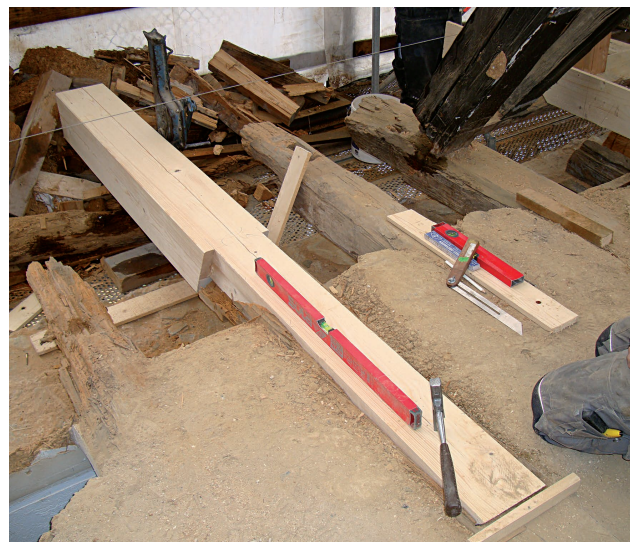
Abb. 15. Ostflügel, Deckenbalken mit Einsatzstück.

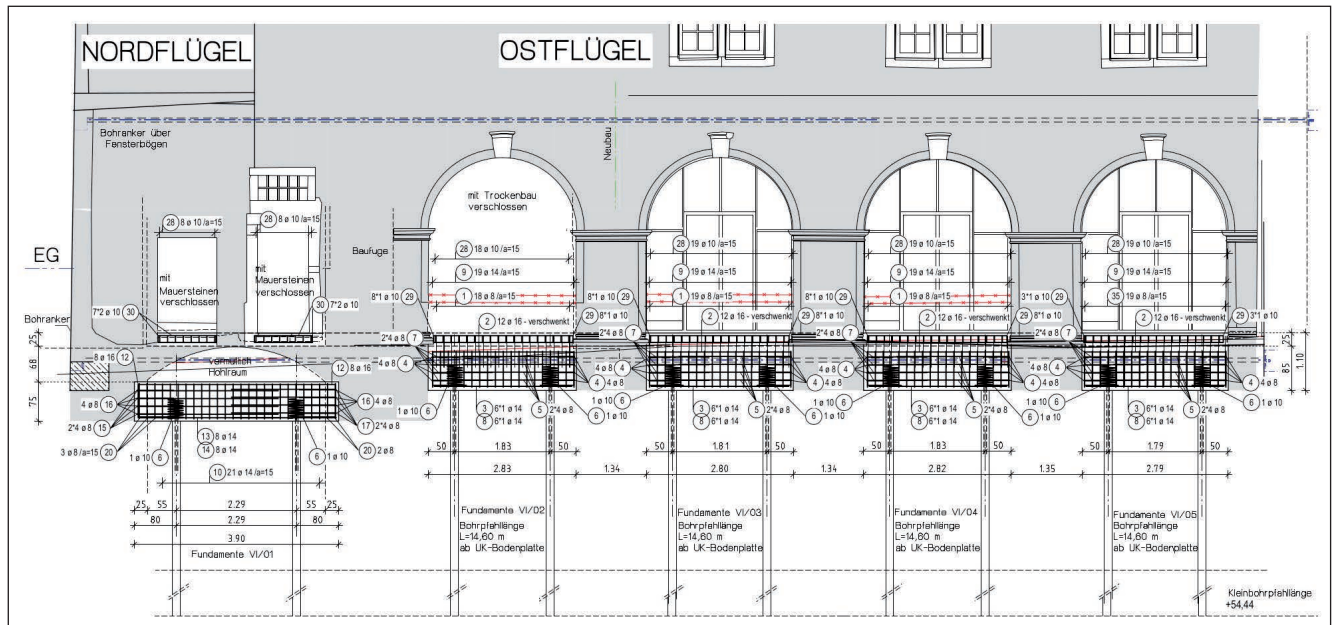
Die Pfeiler des Ostflügels endeten auf der Westseite ca. 85 cm unterhalb des Geländes auf einer Auffüllung. Diese Situation hatte zu einer Setzung des Ostflügels in Richtung Innenhof geführt und Risse an der Hoffassade und den Gewölben im Erdgeschoss nach sich gezogen. In Abstimmung mit der Denkmalpflege und dem Bauherrn wurden die Pfeiler beidseits durch Kleinbohrpfähle und dazwischenliegende Fundamentbalken nachgegründet (vgl. Abb.17).

Abb. 17. Ansicht Ostflügel – Verstärkung der Gründung mit Kleinbohrpfählen und Bohrankern.
