Naturwissenschaftliche Untersuchungen an den historischen Putz- und Mauermörteln sowie den jüngeren Reparaturphasen der Burg in Boppard

Einleitung

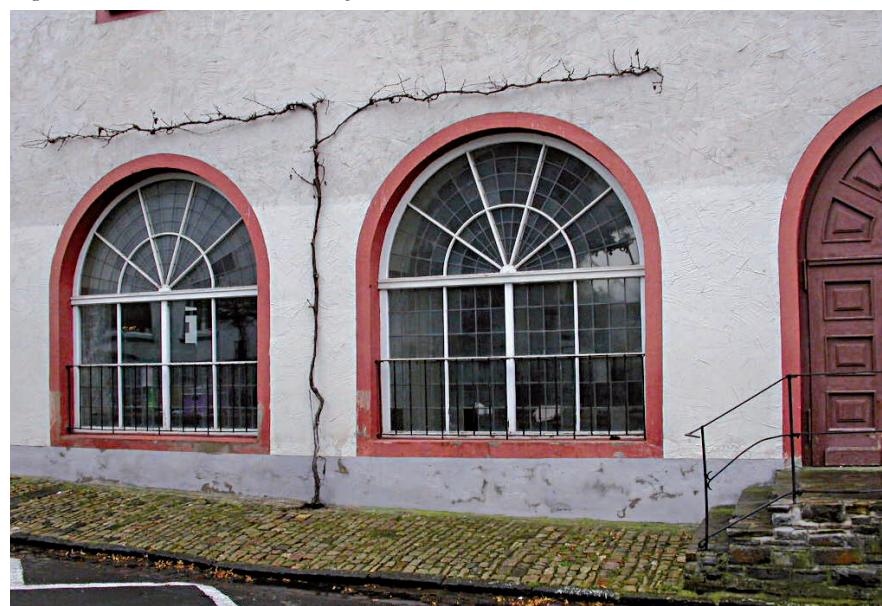
Die Kurfürstliche Burg in Boppard ist „nah am Wasser gebaut“, entsprechend unterliegt sie vor allem in den Sockelzonen durch wiederkehrende Hochwasserstände einer starken Wechselbelastung mit Durchfeuchtungs- und Austrocknungszeiten und korrespondierenden Salztransportprozessen. In der Folge wurden umlaufend Reparaturen im Sockelbereich ausgeführt, die sowohl den Putzmörtel als auch eine Farbauffrischung umfassten (Abb. 1). Aber auch die aufgehenden Wandflächen von Bergfried und Seitenflügeln sind nicht mehr im Originalzustand; sie wurden über die Jahre durch einen kompletten Putzneuauftrag bzw. eine Überputzung ersetzt.

Abb. 1. Erneuerter Putz und Farbauffrischung im dauerbelasteten und geschädigten Sockelbereich (Foto: Verf.).

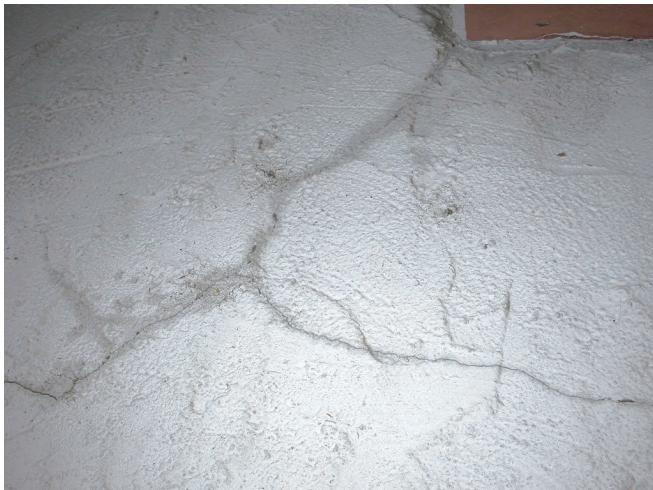
Abb. 2. Spannungsrisse im jüngeren Putzaufbau des Bergfrieds (Foto: Verf.).

Die Überputzung basierte auf einem Kalk-Zement-Mörtel von graubrauner Farbe im Unterputz, darüber war ein dünn aufgezogener Deck- bzw. Glätputz in Technik eines Kellenwurputzes aufgebracht. Ausgehend von einer recht hohen Festigkeit sowie der handwerklichen Verarbeitung mit starker Verdichtung der Oberfläche im Deckputz entstanden Spannungen, die in typischen Rissmustern

und teilweisen Hohlstellen resultierten (Abb. 2). Der Deckputz löste sich schollenartig vom Unterputz ab (Abb. 3; vgl. Dünnenschliffmikroskopie und Schadensentwicklung wie für die Seitenflügel beschrieben). Aber auch zahlreiche Abschnitte mit grundsätzlich mangelhaft ausgeführten Reparaturen oder einer ungenügenden Anbindung von Putz zu Mauerwerk sowie einer verstärkten Feuchteansammlung hinter dem Putz im Bereich des feuchtesensiblen Tuffsteinmauerwerks veranlassten eine Abnahme des vorhandenen Putzsystems mit nachfolgender Neuverputzung. Von unterschiedlichen Stellen des Bergfrieds wurden historische Kalkputze bzw. Mörtel naturwissenschaftlich untersucht. Nachfolgende Proben konnten entsprechenden Örtlichkeiten und Altern zugeordnet werden. Die Mörtelproben wurden durch die Restauratorin Karin Keller entnommen, zugeordnet und abschließend übermittelt:

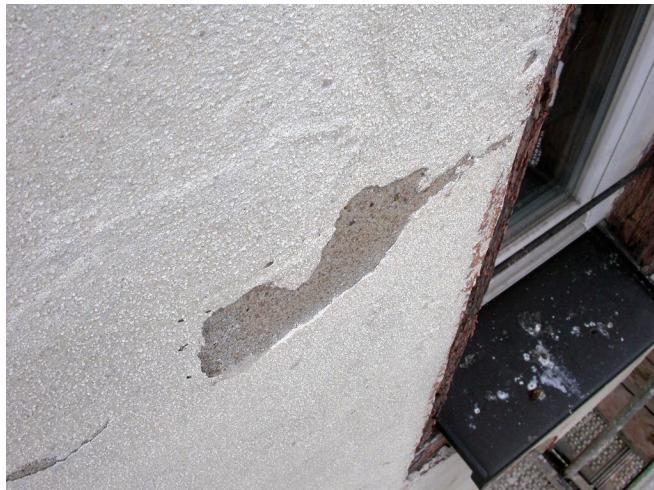
Abb. 3. Vom Unterputz abgelöster Glätputz am Bergfried (Foto: Verf.).

Der weiße Oberputz scherte bei Beanspruchung vom grauen Unterputz jedoch recht leicht ab. Besonders im Sockelbereich, unter dem Einfluss von Feuchte und Salzbelastung, kam es daher zu den typischen Abscherungen und Hohlstellen (vergleichbar mit Abb. 3).

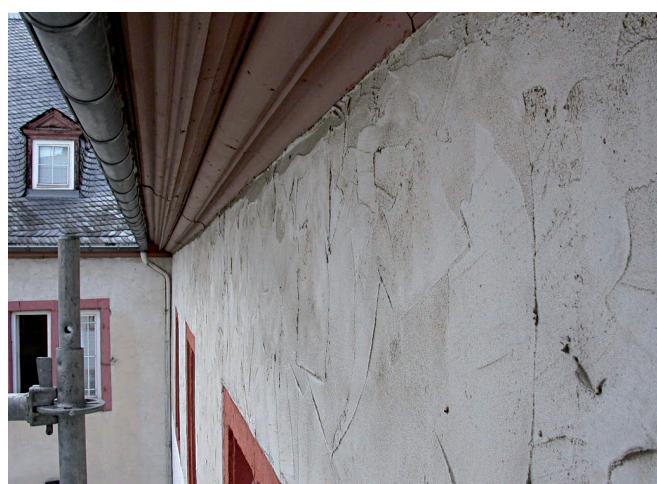
Ausgehend von den an allen Seiten sichtbaren Schadensbildern und den eingesetzten Mörtelmaterialien sollten exemplarisch an der hofseitigen Fassade des Südflügels Proben genommen und wissenschaftlich ausgewertet werden. Zu klären galt auch, ob und inwieweit der vorhandene Putz erhalten und inwieweit die Überputzung als verträglich mit dem historischen Untergrund betrachtet werden kann. Auch hier zeigte sich das typische Schadensbild im Putzsystem, vor allem mit Rissbildung innerhalb des Glätputzes. Die damals sichtbare Oberfläche war ein mit der Kelle großbogig abgezogener Putz mit einer abschließenden weißen Farbfassung (Abb. 9).

Abb. 9. Putzoberfläche, zum Dachanschluss hin deutlich winklig begeputzt (Foto: Verf.).

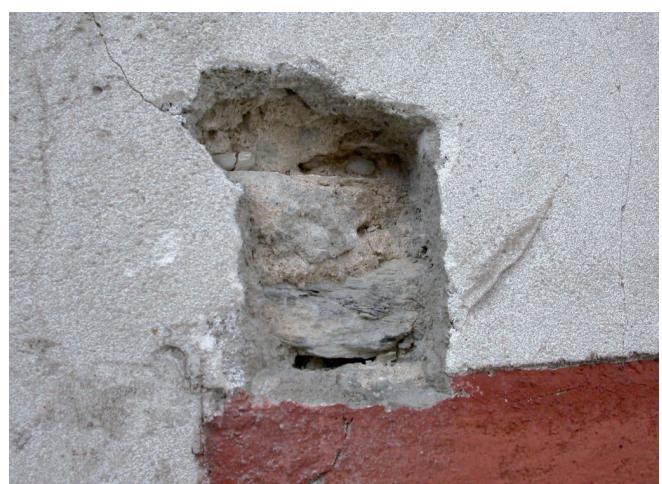
Um nähere Informationen zum Putzaufbau erhalten zu können, wurde ein kleines „Fenster“ freigestemmt (Abb. 10, Situation mit Putz im Anschluss zu roter Fenstereinfassung aus Putzüberzug auf Stein).

Der feinkörnige Oberputz war weiß durchgefärbt, die Putzdicke betrug lediglich ca. 2 mm. Darunter war ein grauer, poriger Unterputz bis ca. 2 cm Dicke aufgebracht. Dieser Putz verkralte sich über das Fugennetz mit dem historischen (wohl entfugten) Mauergerüste. Der Mörtel erschien aufgrund seiner Feinkörnigkeit und Porigkeit optisch als eine Art „Porenputz“. Das Putzsystem aus Unter- und Oberputz ist der Sanierungsphase aus den 1970er-Jahren zuzuordnen.

er bereits für die historischen Mörtel am Bergfried oder vom Westflügel beschrieben wurde. Ein systemgleicher, aber feinerer Mörtel (0 bis 2 mm), zog sich teilweise auch noch über die Steinköpfe hinweg, eventuell handelte es sich dabei um eine historische Putzfläche oder aber um verstrichenen Setzmörtel. Die angetroffene Mörtelabfolge ist in Abb. 10 verdeutlicht.

Aus der Freilegung entnommene Proben sollten mikroskopisch untersucht werden, auch um die Entwicklung des Rissmusters erklären zu können. Die gesamte Fassade war von sich verzweigenden Mikrorissen durchsetzt (Abstand ca. 20 bis 40 cm), insgesamt zeigte sich dennoch eine recht gute Anbindung zum Untergrund.

Abb. 10. Freigelegtes Mauerwerk mit Tonstein (Grauwacke), bauzeitlichem Kalkmörtel und jüngerer Überputzung mit Rissbildung im Glättputz (Foto: Verf.).

In der Konsequenz wurde der Putz abgenommen und mit einem NHL-Putzsystem neu verputzt.

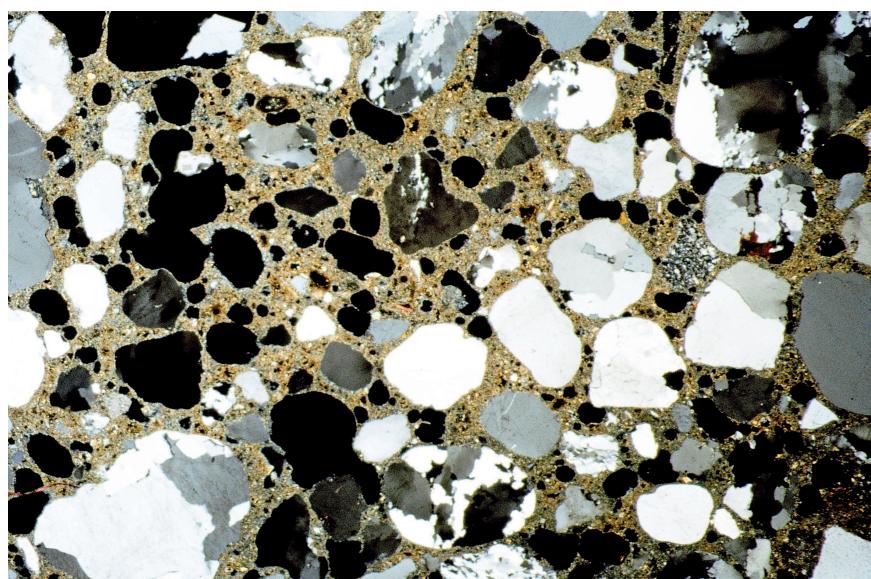
Unter dem Mikroskop verdeutlichte sich gut der zweilagige Putzaufbau (Abb. 11 bis 14).

Abb. 11. Unterputz auf Basis Kalk-Zement mit Quarzsandkorn und zahlreichen Luftporen (schwarz, rundliche Umriss); lange Seite $\triangleq 5$ mm, gekreuzte Nicols (Foto: Verf.).

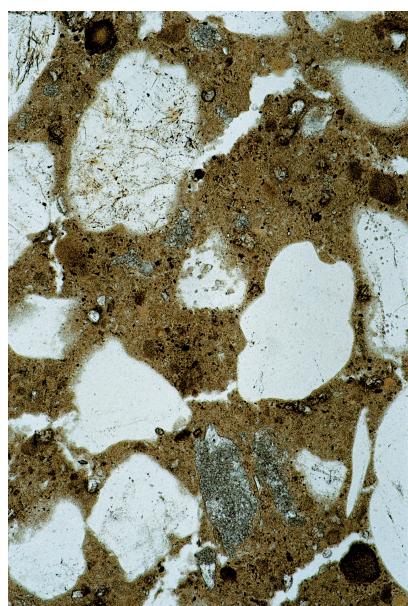
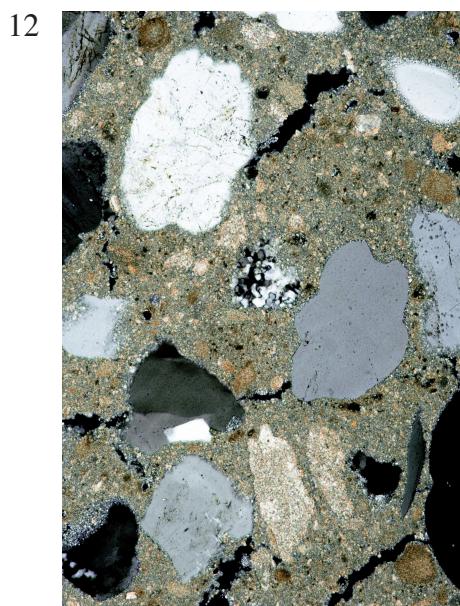
Im vorliegenden Fall erschien der aufgebrachte Glättputz (aufgrund der durchgehenden Weißfärbung als Glättputz mit Weißzementanteil angenommen) aufgrund wohl starker mechanischer Verdichtung (vgl. Kellenstrukturen, Glättung) insgesamt viel zu spannungsreich gegenüber dem weichen Unterputz, sodass er sich ablösen musste. Auch die innerhalb des Oberputzes sichtbaren Risse – sowohl mikroskopisch, aber auch makroskopisch – deuten auf ein sehr spannungsreiches Putzsystem hin.

Abb. 12. Zementärer Oberputz, zwischen den Zuschlagskörnern (Quarzsand, Kalkspilit) durchziehen Risse das Bindemittel; lange Seite $\triangleq 1,2$ mm, links: parallele Nicols, rechts: gekreuzte Nicols.

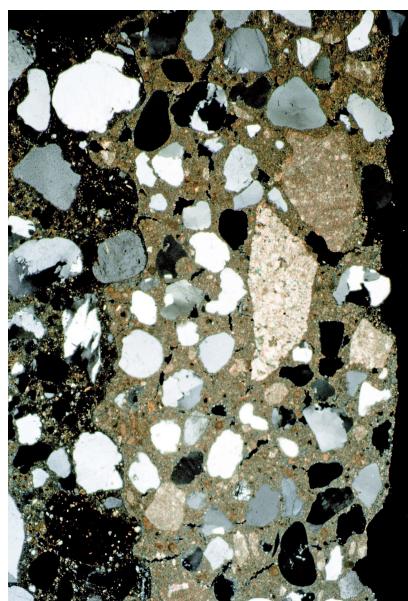
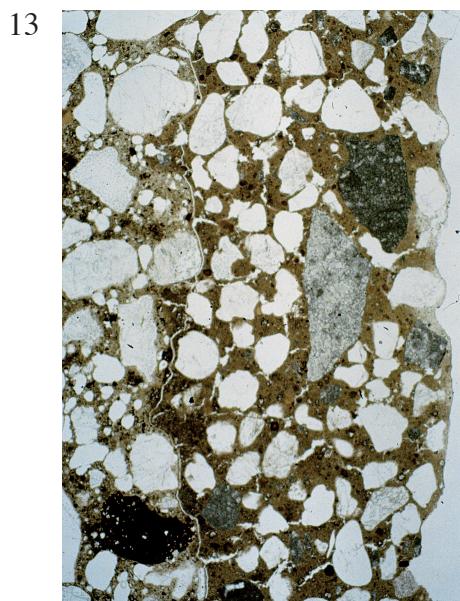
Bereits aus Zusammensetzung und Gefügebetrachtung heraus lassen sich beide Putzsysteme gut abgrenzen. Zudem hat sich eine aushaltende Trennschicht zwischen beiden Putzarten gebildet (dieses erklärt die leichte Abscherung voneinander).

Abb. 13. Zweilagiger Putzaufbau (Oberfläche mit weißem Glätputz rechts), lange Seite $\triangleq 5$ mm, links: parallele Nicols, rechts: gekreuzte Nicols.

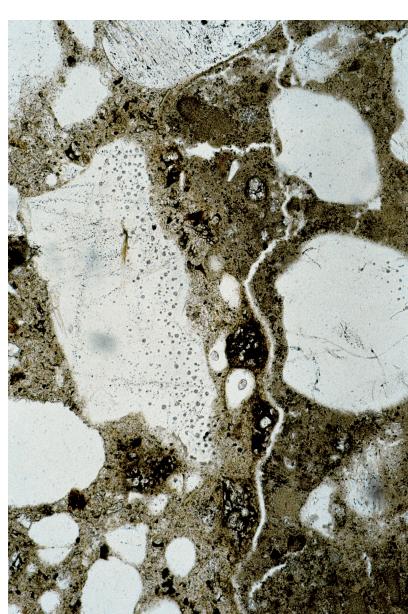
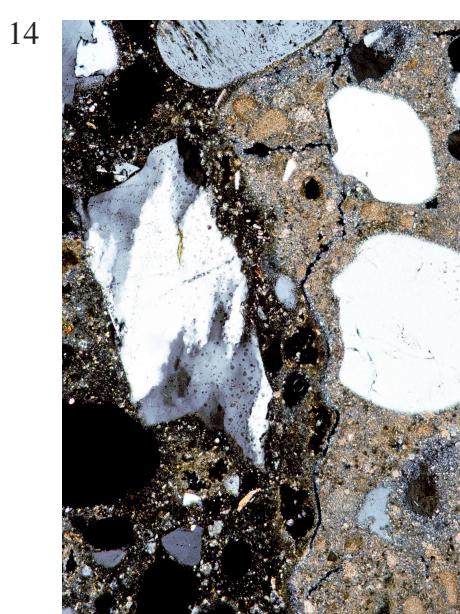
Nach besonderer Betrachtung der Grenzschicht zwischen Unter- und Oberputz und unter dem Aspekt der leichten Abscherung der Systeme voneinander waren die über weite Strecken aushaltenden Risse auffällig, diese begründeten eben das leichte Ablösen.

Eine Ursache für die Rissbildung konnte ebenso abgeleitet werden: Die Risse verlaufen annähernd an der Grenzschicht. Eine mangelnde Aufrauung des Unterputzes oder das Vorhandensein einer Sinterschicht waren als Schadensursache auszuschließen; dies würde ein direktes Ablösen direkt an der Grenzfläche verursachen.

Letztendlich waren beide Putzsysteme also unverträglich bezüglich ihrer Festigkeitsprofile, sodass es durchaus zu weiteren Ablöseerscheinungen kommen könnte, dies umso mehr, wenn die Fassaden verstärkt durchfeuchtet würden.

Abb. 14. Putzaufbau wie oben. Grenze zwischen Unter- (links) und Oberputz (rechts), weitgehend durch Rissbildung voneinander gelöst. Die dunkle Farbe des Bindemittels im Unterputz [vgl. auch Abb. 13] weist auf partielle mangelnde Durchkarbonatisierung hin; lange Seite $\triangleq 1,2$ mm, links: parallele Nicols, rechts: gekreuzte Nicols (alle Fotos: Verf.).
