## Die Sanierung der Burg Boppard – Aspekte zum vorbeugenden Brandschutz

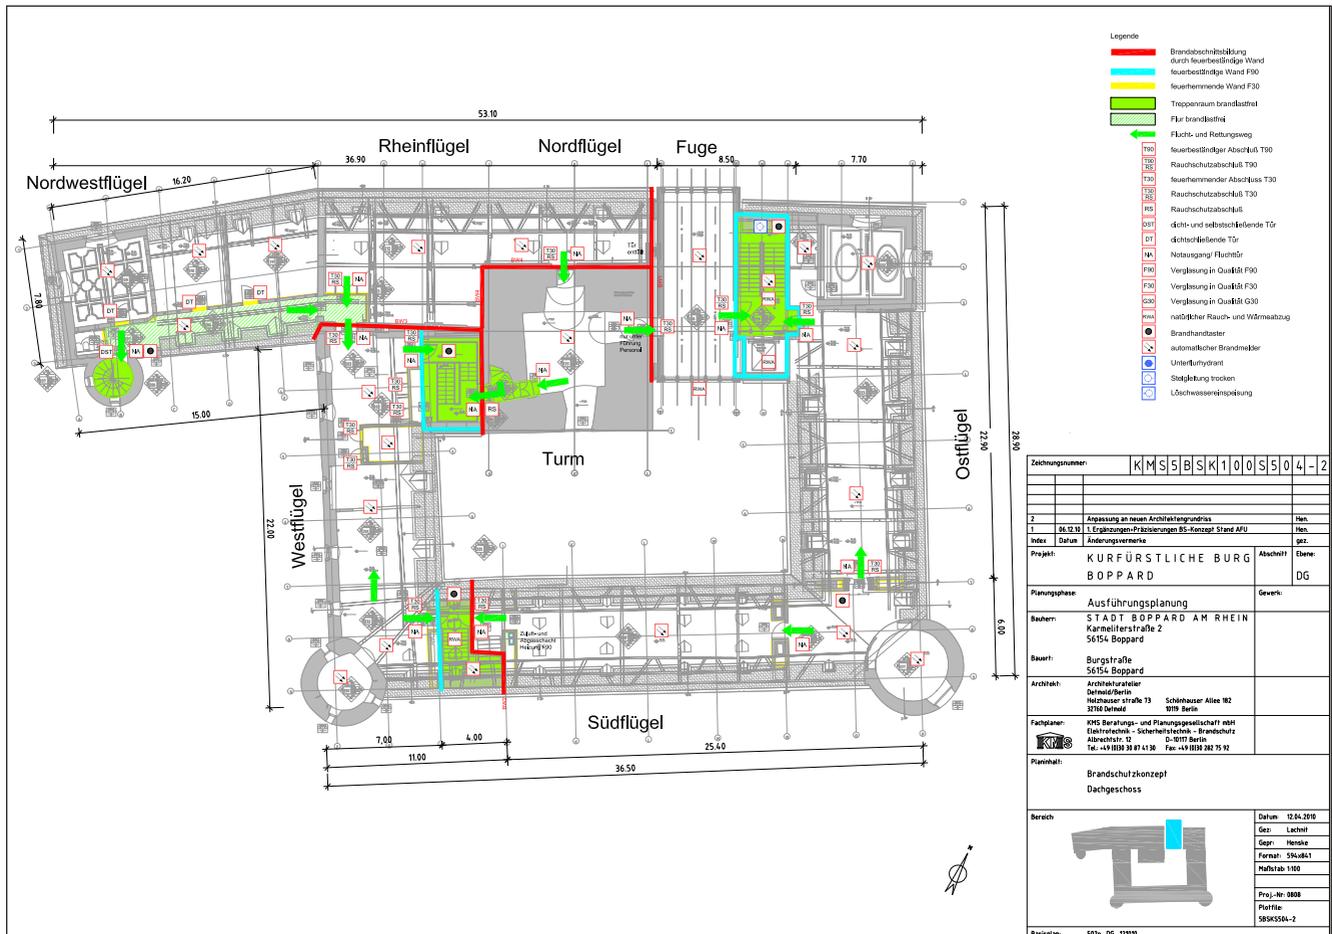
Abb. 1. Visualisierungsplan Brandschutzkonzept, Dachgeschoss und Turmebene 2, Bildung von Brandabschnitten.

Voraussetzungen, um an Stelle von Brandwänden eine Unterteilung und Abtrennung der Gebäudeteile durch mindestens feuerbeständige Wände in Brandabschnitte zu ermöglichen (vgl. Abb. 1):

- in Höhe der Fuge zum Turm und Nordflügel (BW 1),
- in Höhe der Treppe Süd, außerhalb des inneren Ecks (BW 2),
- in Höhe des Stufengiebels zwischen Rhein- und Westflügel (BW 3),
- Umfassungswände des Bergfrieds (Turm) – (BW 4).

- BA 1: Süd- und Ostflügel mit Fuge, Grundfläche ca. 421 m<sup>2</sup>,
- BA 2: Westflügel, Grundfläche ca. 198 m<sup>2</sup>,
- BA 3: Rhein- und Nordwestflügel, Grundfläche ca. 260 m<sup>2</sup>,
- BA 4: Turm, Grundfläche ca. 111 m<sup>2</sup>.

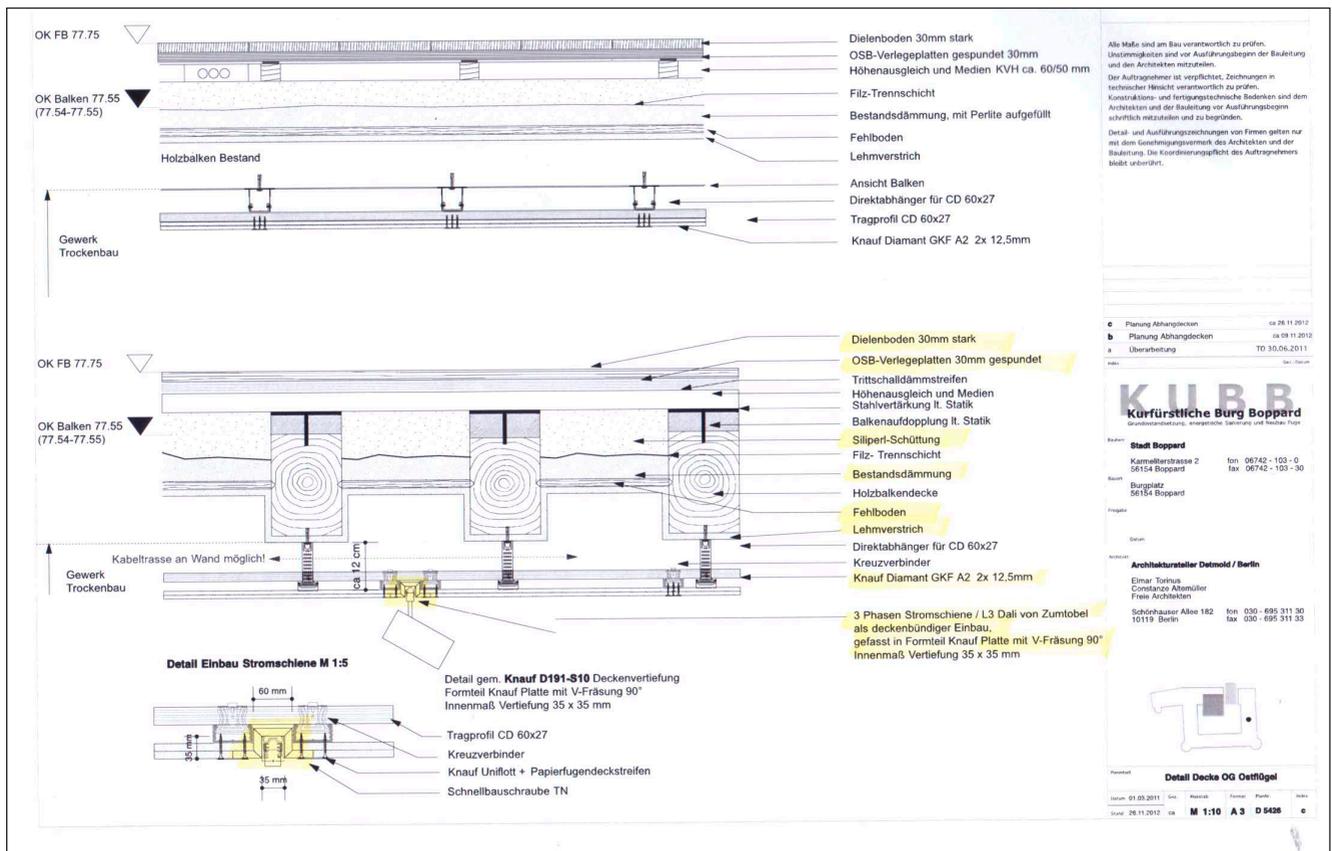
Abb. 3. Detail 5426, Beispiel für Deckenausbildung mit Unterhangdecke und Stromschiene im Obergeschoss des Ostflügels.

ken und Einschubboden bzw. Lehmwickeldecken können unter Einhaltung der in DIN 4102-Teil 4 beschriebenen Randbedingungen durchaus die wesentlichen normativen Schutzziele wie Tragfähigkeit, Raumabschluss und Temperaturdämmung für 30 Minuten Feuerwiderstand und höher erreichen<sup>3</sup>. Mit dem nahezu vollständigen Ersatz aller Fehlbodenschüttungen durch nichtbrennbare Materialien (Perlite), der unterseitigen Deckenverkleidung aus Feuerschutzplatten oder klassifizierten Unterhangdecken je nach Erfordernis der gegebenen Deckenart sowie einem oberseitigen Fußbodenaufbau aus Holzwerkstoffplatten und Dielenboden aus Eichen- bzw. Douglasienholz – deren Dicke von jeweils 30 mm über die in der DIN geforderten Mindestmaße hinausgehen – konnte den Randbedingungen wirksam entsprochen werden. In diesem Zusammenhang weisen auch die sanierten „Kölner Decken“ mit ihrer wieder vollständig hergestellten unterseitigen Gipsverkleidung zusätzliche Vorteile bei der Erhöhung der Feuerwiderstandsfähigkeit auf. Insgesamt ca. zehn verschiedene Deckenkon-

struktionen bzw. -aufbauten waren so für das Objekt jeweils im Detail zu planen, abzustimmen und zu realisieren (vgl. Abb. 3). Abgeleitet aus diesen Umständen sowie den nachfolgend genannten Bedingungen wurde die bauordnungsrechtliche Abweichung von § 31(1) der LBauO, die Qualität der Geschossdecken nur in F30 (feuerhemmend) auszuführen, als angemessen bewertet und letztlich durch die zuständige Brandschutzdienststelle bzw. örtliche Bauaufsicht bestätigt:

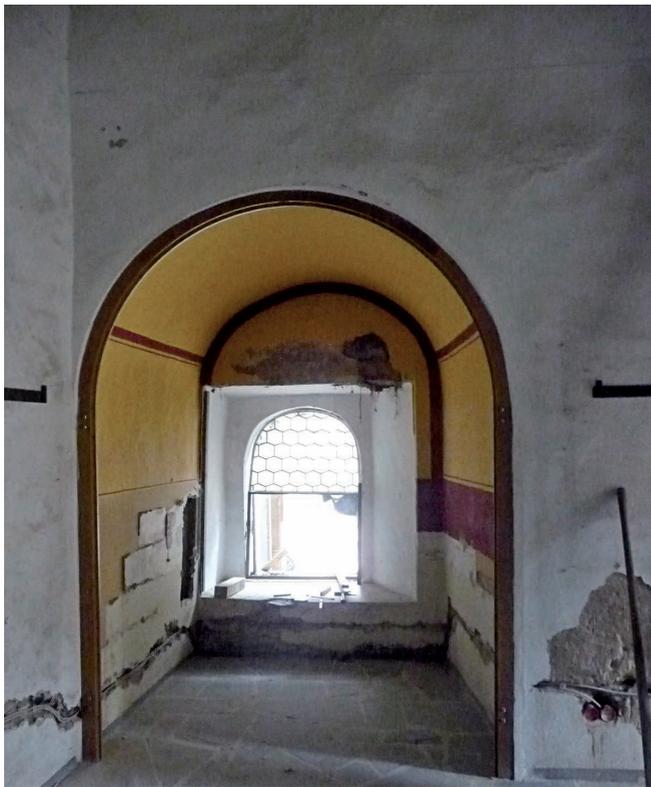
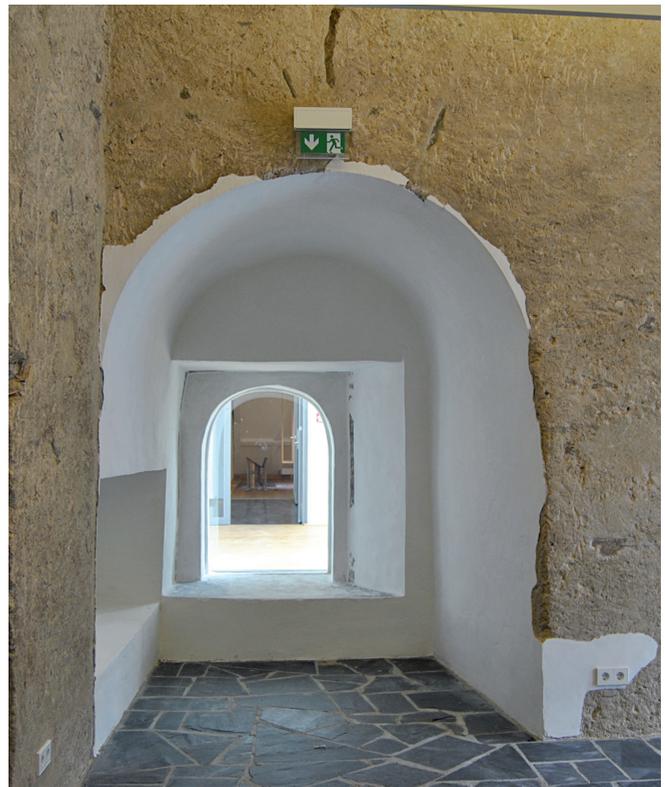
Grundsätzlich problematisch stellte sich die Flucht- und Rettungswegsituation aus dem Bergfried dar. Die historische Wendeltreppe erschließt zwei Ausstellungsflächen (Turmgeschosse 3 und 4) sowie die Aussichtsebene Söller. Sie ist zugänglich aus der Treppe West in halber Höhe zur Ebene Dachgeschoss (= Turmgeschoss 2). Die Ebene Söller liegt ca. 18 m über Gelände und kann mit Gerät der örtlichen Feuerwehr nicht angeleitet werden. Hinzu kommt, dass die Wendeltreppe zur obersten Ebene hin keinen Abschluss hat und zu den anliegenden Ausstellungsflächen hin lediglich – z. T. historische – Gittertüren existieren. Durch den notwendigen Luftverbund über mehrere Ebenen aus bauphysikalischen Gründen ist im Falle einer Brand- bzw. Rauchentwicklung jedoch der 1. Rettungsweg aus dem Turm real gefährdet.

Abb. 6. Rettungsweg Turm – Fuge während der Bauphase.

Abb. 7. Rettungsweg Turm – Fuge nach der Fertigstellung (Foto: M. Holdorf, 4.9.2015).

lichte Durchgangshöhe der Fenstertür mit weniger als 2 m nicht den Vorgaben für Flucht- und Rettungswege entspricht, die Türen ggf. auch entgegen der jeweiligen Fluchtrichtung aufschlagen und im Fluchtwegverlauf eine hohe Stufe besteht – stellt diese realisierte Variante für die Sicherstellung eines 2. Rettungsweges eine angemessene und zulässige Lösung dar (vgl. Abb. 6 und 7).

Da dies für den Bergfried jedoch nicht gegeben war, wurde mit der Denkmalpflege die Möglichkeit abgestimmt, im Turmgeschoss 2 ein ehemaliges festverglastes Turmfenster, das durch die Errichtung des Neubaus „Fuge“ verdeckt wurde, als 2. Rettungsweg – sowohl aus dem Turm, als auch aus dem Obergeschoss der Fuge – umzugestalten.

Während die Entfernung des historischen Rundbogens zum Einbau einer Tür abgelehnt wurde, gab es Zustimmung für die Abtragung des unteren Brüstungsbereichs und den Einbau einer neuen, von beiden Seiten begehbaren Drehflügel-Fenstertür mit Bleiverglasung. Die brandschutzgerechte Trennung zwischen beiden Brandabschnitten – Bergfried und Fuge – erfolgt durch eine vorgesetzte Brandschutztür T30/RS in der Neubauwand, mit Oberlicht und großflächiger Verglasung zur Sichtbarmachung der dahinter liegenden Turmwand mit Rundbogen. Obwohl die
