Der Ansitz Zimmerlehen bei Völs, Fiktion einer mittelalterlichen Burg?

Beobachtungen bei der Restaurierung der bemalten Innenräume im Nordwestturm

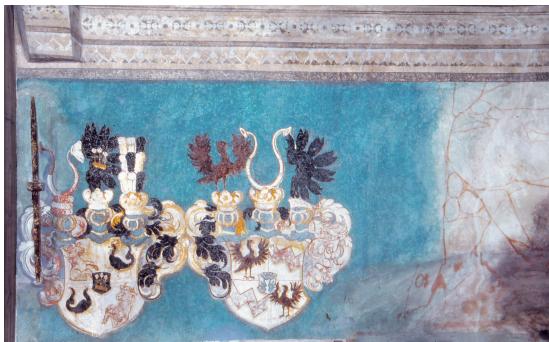
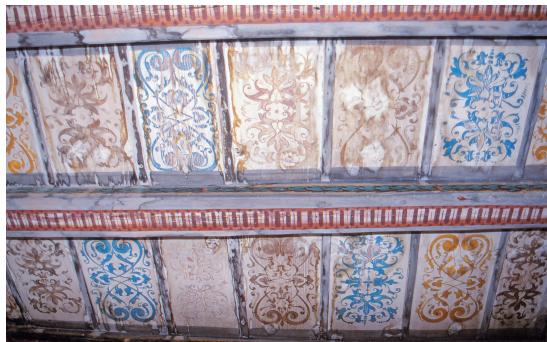
Abb. 8. und 9. Nordwestturm, Raum im zweiten Obergeschoss, Decke nach Westen, Zustand vor der Restaurierung 1999 und Deckenfelder nach der Restaurierung 2001.

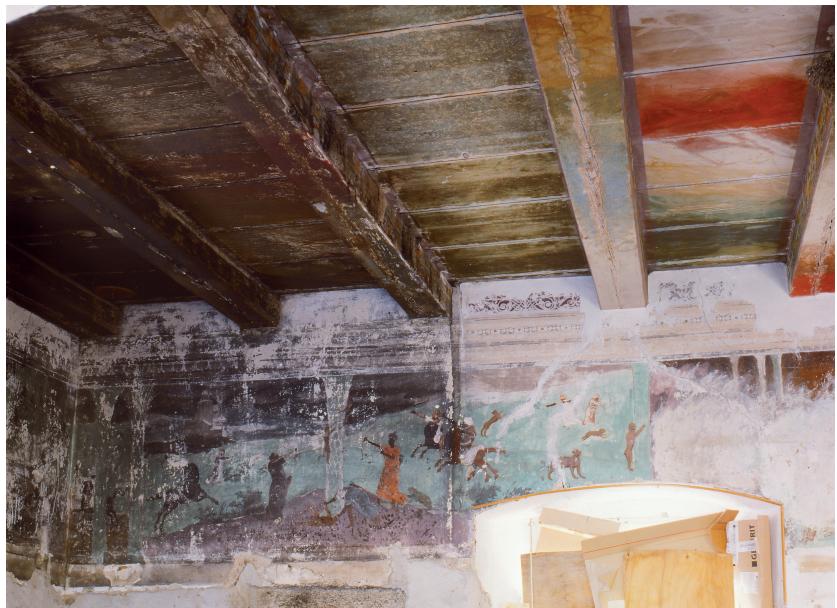
Abb. 11. Nordwestturm, Raum im ersten Obergeschoss, Südostecke, Decke und Malerei, Zustand 1987.

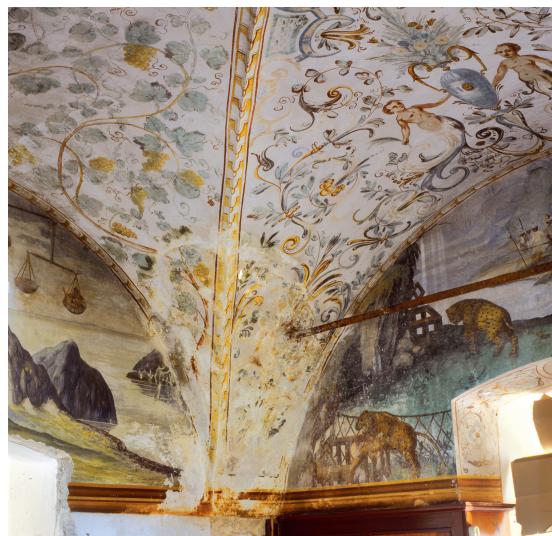
Abb. 22. Nordwestturm,
Raum im ersten Obergeschoß, Gewölbter Raum,
Südostecke, Zustand 1999.

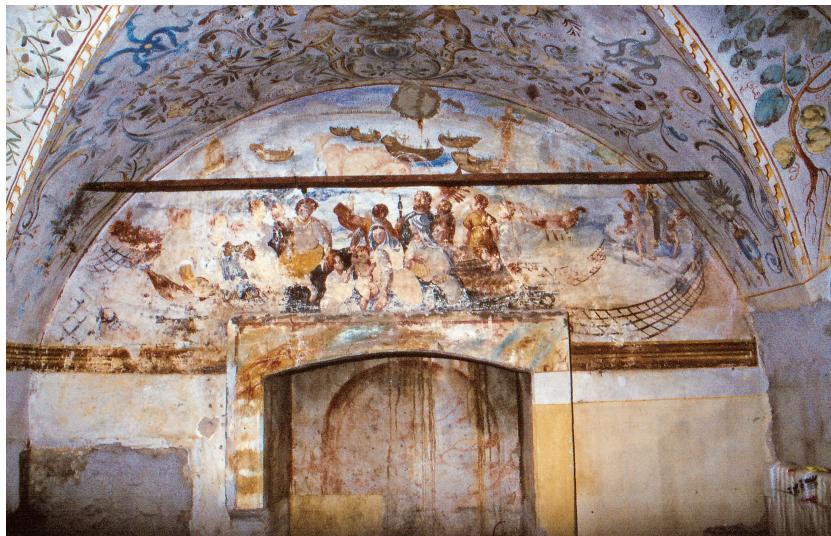
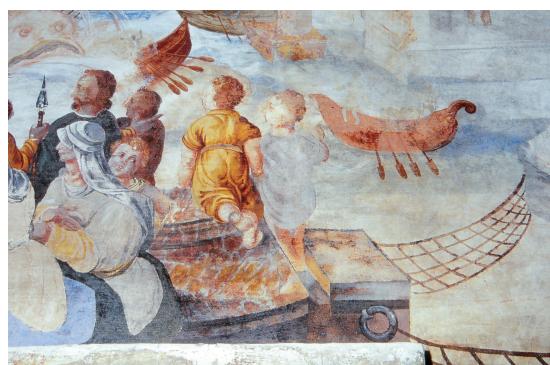
Statische Beeinträchtigung durch die unmittelbar vorbeiführende Straße, zunehmend durch den Verkehr mit schweren Fahrzeugen, eingedrungene Feuchte durch das undichte Dach bis in die Gewölbeshale mit der Bildung schädigender Salze und spezielle Klimaeinflüsse waren die generellen Schadensursachen. Dadurch scherten teilweise die Schildwände an den Übergängen zum Gewölbe ab. Allerdings haben die beiden Eisenanker beträchtlich zur statischen Stabilität beigetragen. Die Abriss-

se befanden sich besonders intensiv ab Scheitel und rechtem Bildrand des Bildes „Ungeheuer von Ostia“ und am linken Bildrand des „Pilgerzuges“, vertikale Setzungsrisse im Zentrum über den Fenstern, am Kaminbogen und etwas mittig versetzt im Bild „Ungeheuer von Ostia“. Zusätzlich werden die Erschütterungen beim Türdurchbruch in der linken Wandseite mit Abarbeiten des Gewölbeansatzes die Risse befördert haben, es entstanden dadurch noch im Putz Hohlräume, und weitere Hohlstellen gab es in der Scheitelzone des Gewölbeputes. Zu welcher Zeit im unteren südwestlichen Gewölbezwickel aufgrund der Wasserschäden der Putz erneuert und die Malerei ergänzt wurden, bleibt ungeklärt⁴³. Damals wurden beim Mörtelantrag die Bildbereiche beiderseits des Gewölbeanfangs flächig mit Spritzern bedeckt, die man dann später auf dem Bild des „Pilgerzug“ im Zusammenhang mit der Türverlegung übermalte. Trotz dieses Neuperutes ist es später zu einer weiteren Durchfeuchtung gekommen, sodass die Oberfläche durch hohe Gipskonzentration regelrecht „verglaste“ und farblich verdunkelte (Abb. 22). Im Bild „Ungeheuer von Ostia“ und dem Kamin entstanden gravierende Schäden durch dessen Beheizung in Form zahlreicher Haarrisse. Die noch größeren Malereiverluste auf der Westwand (Krokodiljagd) mögen einerseits auf direkter Klimabeinträchtigung (offenes Fenster), andererseits auf mechanischer Einwirkung beruhen (z.B. Staubentfernung mit groben Borsen). Im Gegensatz dazu überkam das Bild der „Tigerjagd“ bis auf Verluste rechts über dem Paneel

Abb. 24. und 25. Nordwestturm, Gewölbter Raum im ersten Obergeschoss, Nordseite, Bild mit Ungeheuer von Ostia, Zustand 1999 und nach Instandsetzung 2005 (Ausschnitt).

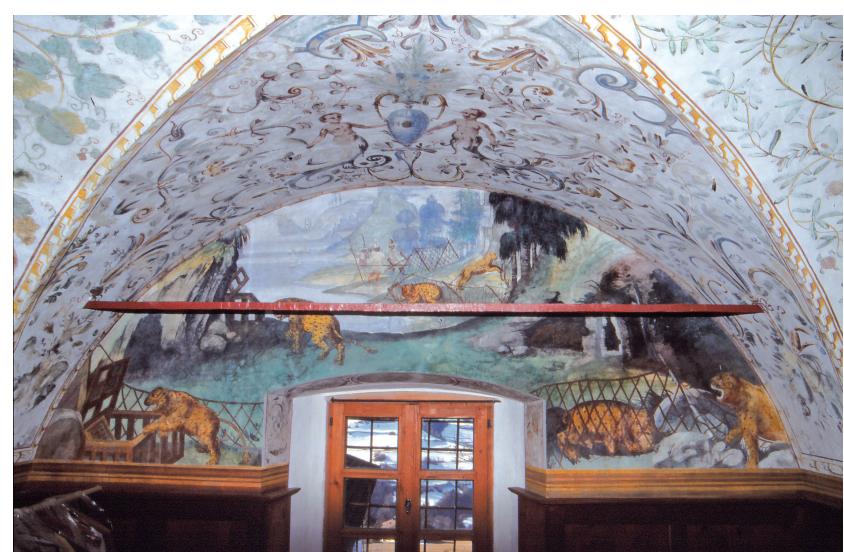
Abb. 29 Nordwestturm, Gewölbter Raum im ersten Obergeschoss, Südseite, Bild mit der Tigerjagd. nach Instandsetzung 2005.

Der südliche Eckbereich und die nördliche Hälfte oberhalb der Holzverkleidung bis auf das Gewölbe umgreifend und ebenso die Fensterlaibung sind durch starke mechanische Abschürfungen der Farbe beschädigt. Als Resultat der Putzausbesserung am schadhaften südöstlichen Gewölbeanfang war das Bild auf der linken Seite zum Teil bis auf die Fensterlaibung übergreifend mit Zement- und Kalkmörtelspritzern dicht bedeckt. Nach der Oberflächenreinigung und mechanischen Beseitigung der Mörtelreste verblieb an diesen verbeizten Farbstellen eine tuffartige Oberfläche mit partiell impressionistischem Charakter; infolge des Farbverlusts innerhalb dunklerer Partien trat im rechten Bildteil die braunrote Untermalungsschicht flächig in Erscheinung. Dieser unbefriedigende Eindruck konnte teils durch eine „patinierende“ bzw. Strichelretusche optisch verbessert werden, insbesondere in der rechten Baumgruppe, wodurch ein dem Original nahekommendes Endbild wieder erreicht wurde (Abb. 29).

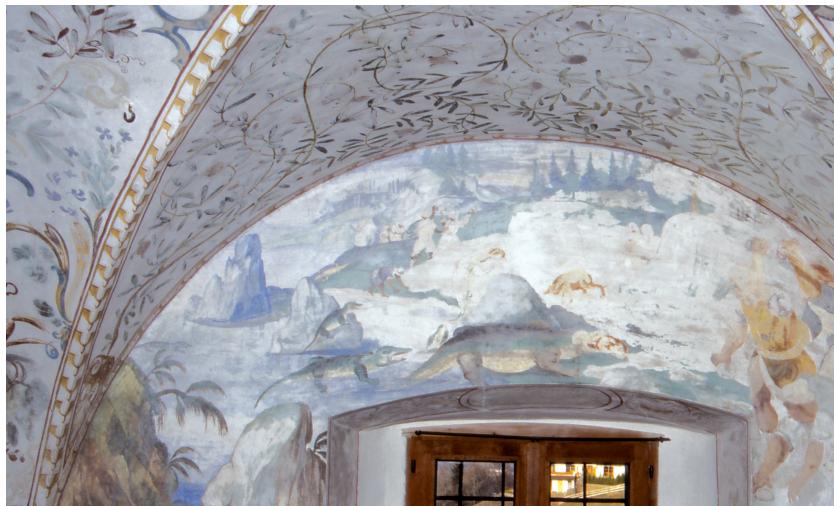
Abb. 30. Nordwestturm,
Gewölbter Raum im ersten
Obergeschoss, Südseite,
Bild mit der Krokodiljagd,
nach Instandsetzung 2005.

Außer den bereits in den anderen Bildern genannten Schadfaktoren haben in die Wand eingedrungene Feuchtigkeit vom nördlichen Gewölbezwinkel und der acht Millimeter breite Setzungsriß mit

Putzlockerungen über dem Fenstersturz weitere Schäden verursacht. Hinzu kommen die laienhaften Versuche einer Oberflächenreinigung mit harten Bürsten oder Textilien mit Abrieb der Farbschichten, wodurch bedauerlicherweise nur größere Bereiche mit dünnem, nahezu freskalem Farbcharakter im ursprünglichen Farbkolorit erhalten blieben (z.B. in hellen Blautönen). Abgerieben sind vor allem mehrschichtige Farbaufträge, wie auf der linken Seite die Felsen mit Bewuchs oder das beutefressende Krokodil in der Mitte über dem Fenster. Erfreulicherweise blieben von der einst farbkräftigen, dem Stich Nr. 88 entstammenden rechten Figurengruppe noch Farbreste erhalten. In der Summe entsteht trotz der Restaurierung – nicht zuletzt durch die gesamtflächig kleinteiligen Malschichtverluste – der Eindruck einer verschleierten Wandmalerei, was die Lesbarkeit der Szenerie oder die Ornamentik in den Fensterlaibungen verunklärt. Deshalb wurde bei großflächigen Malereiverlusten versucht, mit der Retusche in Stricheltechnik die Farbinseln im Lokalton zu Flächen zu verbinden. Einschränkungen unterlagen Bereiche mit schwierig zu deutenden Formen, wie die rechte Figurengruppe im mittleren Bildteil unten, weshalb der Putzton sichtbar blieb, statt mit einer fragwürdigen Interpretation diese Fehlstellen zu retuschieren (Abb. 30).
