## Zum Bauvorhaben an der Kurfürstlichen Burg Boppard – Sanierung/Umgestaltung

### Gewerkeausschreibung, Vergabe und Baubetreuung

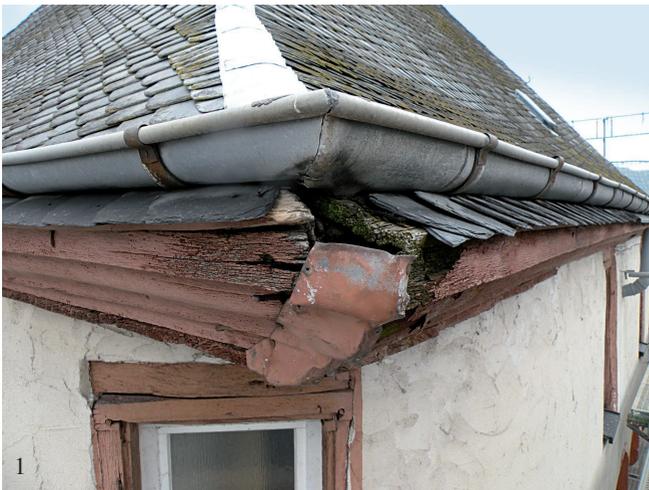
Abb. 1. Dach des Bergfrieds (Foto: Architekten Naujack/Rind/Hof).

wurde durch umlaufende Spannanker in den Außenmauern in mehreren Lagen statisch gesichert und stabilisiert. Das Mauerwerk wies – bedingt durch mehrere Baumaßnahmen in früheren Jahren – durchgehende Mauerwerksrisse auf, war dadurch stark geschädigt und nicht mehr standfest. Die Mauerkrone mit Bogenfries wurde ertüchtigt und in ihrer Grundform wiederhergerichtet. Im Inneren des Bergfrieds wurden historische Putzbefunde und Wandmalereien restauriert.

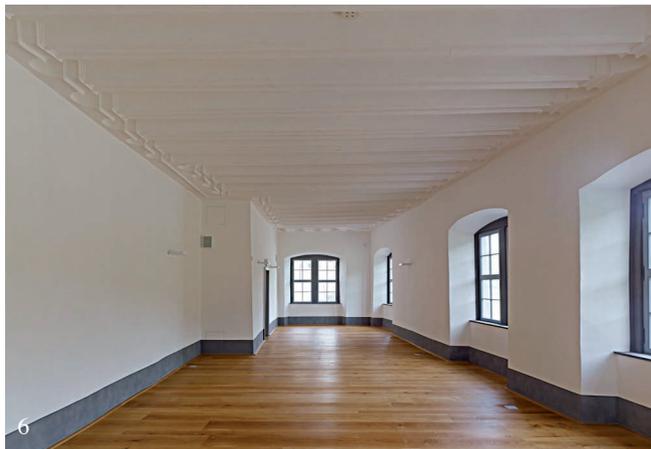
Abb. 6. Obergeschossraum im Nord-Westflügel nach Fertigstellung (Foto: Jörg Hempel, Aachen).

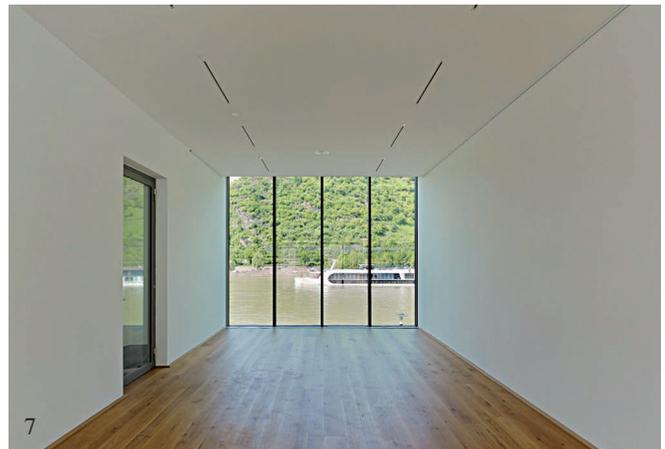
Abb. 7. Neuer Raum Lichtfuge im Obergeschoss (Foto: Jörg Hempel, Aachen).

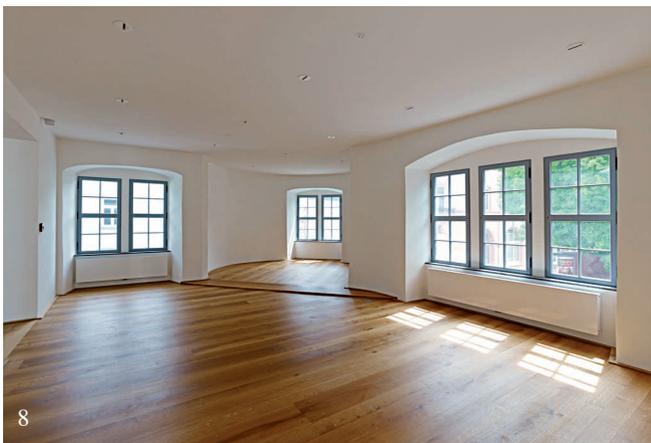
Abb. 8. Sanierter Raum im Obergeschoss des Südostflügels (Foto: Jörg Hempel, Aachen).

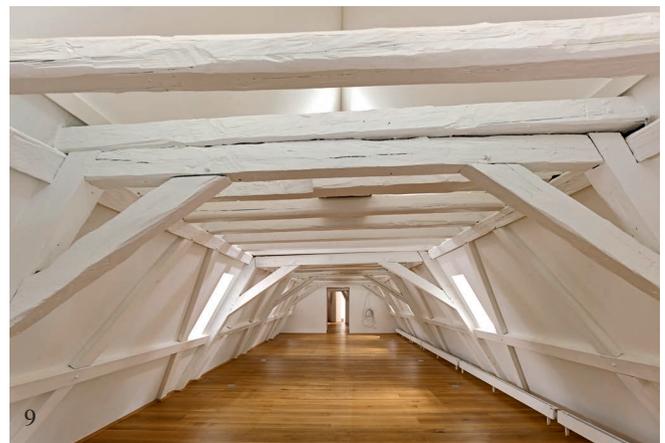
Abb. 9. Raum im Obergeschoss des Rheinflügels (Foto: Jörg Hempel, Aachen).

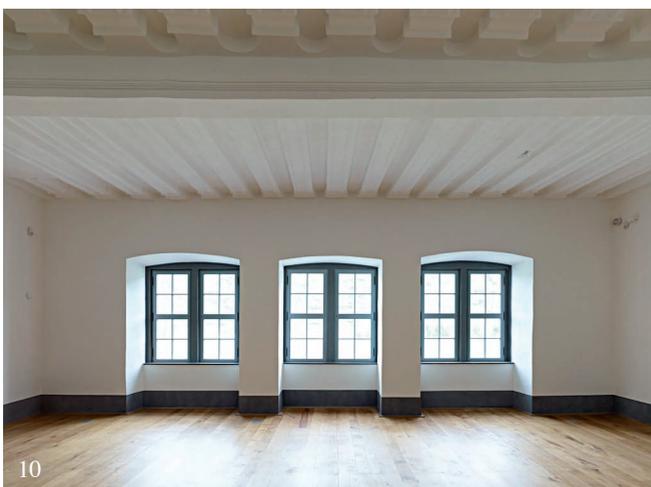
Abb. 10. Dachgeschossraum des Südflügels (Foto: Jörg Hempel, Aachen).

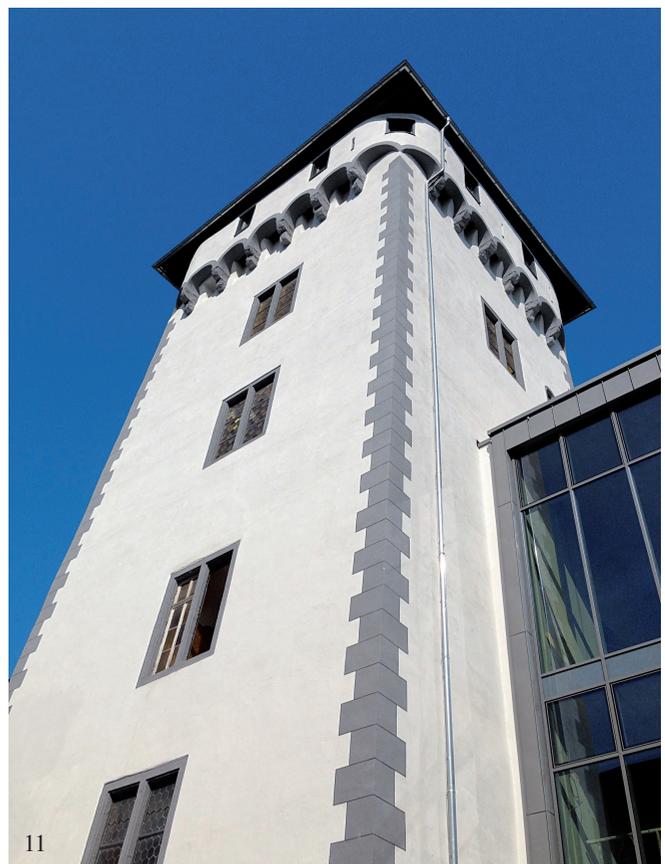
Abb. 11. Bergfried mit anschließendem Neubau ‚Fuge‘ (Foto: Architekten Naujack/Rind/Hof).
