## Der Bergfried der Burgruine Grenzau – Neue Beobachtungen zur Baugeschichte

Die seit 1999 im Rahmen der Sanierungsmaßnahmen an der Burgruine Grenzau bei Höhr-Grenzhausen durchgeführten bauhistorischen Untersuchungen bekamen im Sommer 2000 einen zusätzlichen Schwerpunkt, der mit den erkennbaren Rissen im Mauerwerk des im Grundriss dreieckigen Bergfrieds im Zusammenhang stand (Abb. 1). Da die Rissverläufe an den Außenfassaden nicht immer mit den Rissen an den Innenwänden korrespondieren, sollte nun überprüft werden, ob sich dafür bauhistorische Gründe beobachten lassen<sup>1</sup>.

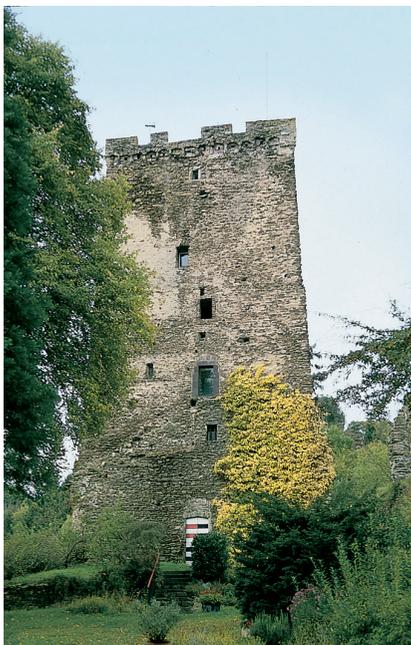
Abb. 1. Die Gesamtansicht der Südostmauer des Bergfrieds gibt bei sorgfältiger Betrachtung bereits zahlreiche Hinweise zur Baugeschichte des Turmes.

Einige Veränderungen am Bergfried können dem 19. Jahrhundert zugeordnet werden, da sie bereits auf den ältesten Fotografien erkennbar sind. Zu diesen Veränderungen gehört der Einbruch des Zuges zum Erdgeschoss in der Südostmauer (Abb. 1), der vermutlich 1888 erfolgte<sup>12</sup>. Gleiches gilt auch für die Vergrößerung des hochsitzenden Belichtungsfensters in die Südostmauer des Erdgeschosses sowie die Aufweitung des schießschartenartigen Fensters in der Südostmauer des zweiten Obergeschosses zu einer größeren Öffnung (Abb. 7). Vermutlich gehören in diese Zeit auch einige kleinere Reparaturen am Mauerwerk im Inneren sowie die Reparatur des mittleren Teils des Ge-

Die Veränderungen am Bergfried in der zweiten Hälfte des 19. Jahrhunderts dürften die mittig in der Südostmauer verlaufenden Risse erklären. Insbesondere der Einbruch des Zuges zum Erdgeschoss im Jahr 1888, aber auch die Veränderung an der hoch sitzenden Belichtungsöffnung des Erdgeschosses störten das Gefüge deutlich. Im ersten Obergeschoss wies der zuvor zugemauerte Zugang vor seiner Rekonstruktion keine Bogenmauerung mehr auf. Im zweiten Obergeschoss war ein schießchartenartiges Fenster vergrößert worden, ohne eine Bogenmauerung als oberen Abschluss einzufügen.

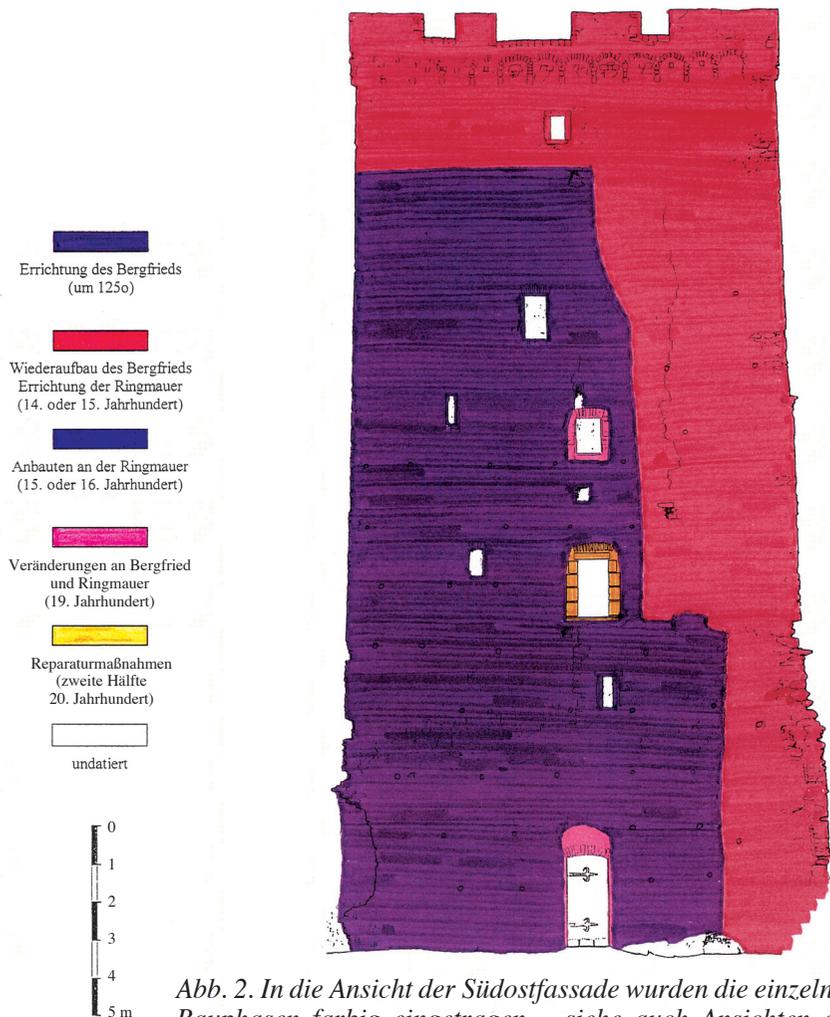
Abb. 2. In die Ansicht der Südostfassade wurden die einzelnen Bauphasen farbig eingetragen – siehe auch Ansichten der Nord- und Westfassade auf der folgenden Seite (Maßstab 1:200).

Bestand nur teilweise erhalten hat (Abb. 2). Zum Ursprungsbestand des Turmes gehörten der südwestliche Teil der Südostfassade bis einschließlich zum dritten Obergeschoss und das gesamte Erdgeschoss sowie der südliche Teil des ersten, zweiten und dritten Obergeschosses der Westfassade. Dieses älteste Mauerwerk zeigt eine relativ gleichmäßige Abfolge von Gerüstholzlagen (Abb. 3). Vermutlich befand sich anfänglich über dem dritten Obergeschoss eine Wehrplattform, die über eine Auslauföffnung in der Südostfassade entwässert werden konnte (Abb. 1).

Zu einem späteren Zeitpunkt wurde der vermutlich teilzerstörte Bergfried in seinen nördlichen Teilen neu aufgemauert (Abb. 2). Zu dieser Neuaufmauerung gehören der nordöstliche Teil der Südostfassade (Abb. 7), der nördliche Teil der Westfassade in den drei Obergeschossen und die gesamte

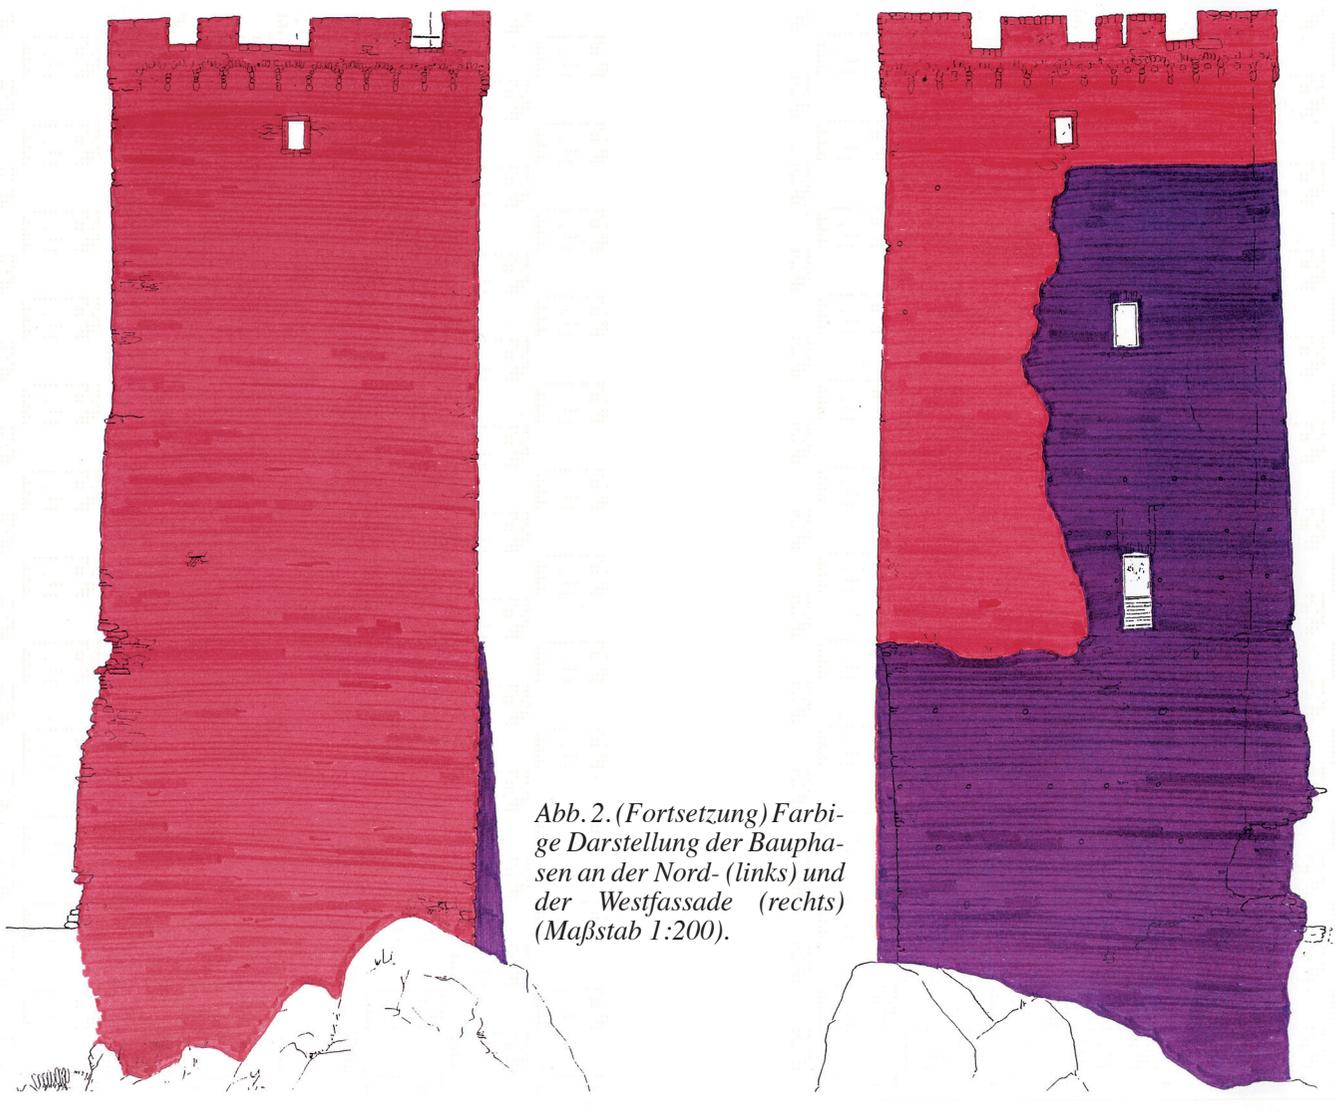
Abb. 2. (Fortsetzung) Farbige Darstellung der Bauphasen an der Nord- (links) und der Westfassade (rechts) (Maßstab 1:200).

Mit dem Wiederaufbau des Bergfrieds wurde an den erhaltenen Bestand das Mauerwerk im nördlichen Teil des Turmes bis zu 28 m hoch neu angesetzt. Insbesondere im Bereich des Erdgeschosses bestand die Neuaufmauerung nur aus einer Wandscheibe. Möglicherweise war dies der Grund für eine Reihe von Setzungsrisen in der Nord-, aber auch im nördlichen Teil der Südost- und der Westfassade. Besonders deutlich wird dies im nördlichen Teil der Südostfassade im Bereich des ersten, zweiten und dritten Obergeschosses. Hier verlaufen parallel zur Baunaht weiter nördlich weitere Risse, die sich in etwa oberhalb der weiter nördlich zu beobachtenden Baunaht im Bereich des Erdgeschosses befinden. Dies könnte auch die Risse im vierten Obergeschoss, das insgesamt in der jüngeren Bauphase errichtet wurde, zumindest teilweise erklären.

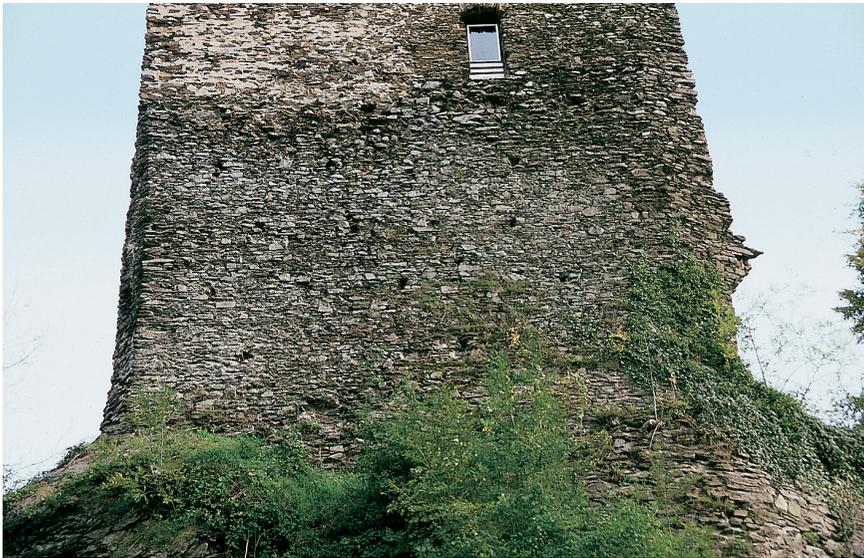
Abb. 3. An seiner Westfassade zeigt der Bergfried unterhalb eines leichten Absatzes ein kleinteiligeres Mauerwerk mit Gerüstholzlöchern in relativ gleichmäßigen Abständen.

<sup>5</sup> *Spiegel* (wie Anm. 2), S. 22 und S. 37, vermutet aufgrund historischer Überlegungen eine Bauunterbrechung zwischen 1210 und 1213. Die Trennungslinie der beiden Bauphasen sieht er im Bereich eines unregelmäßigen Absatzes an den Außenfassaden des Turmes (Abb. 3).

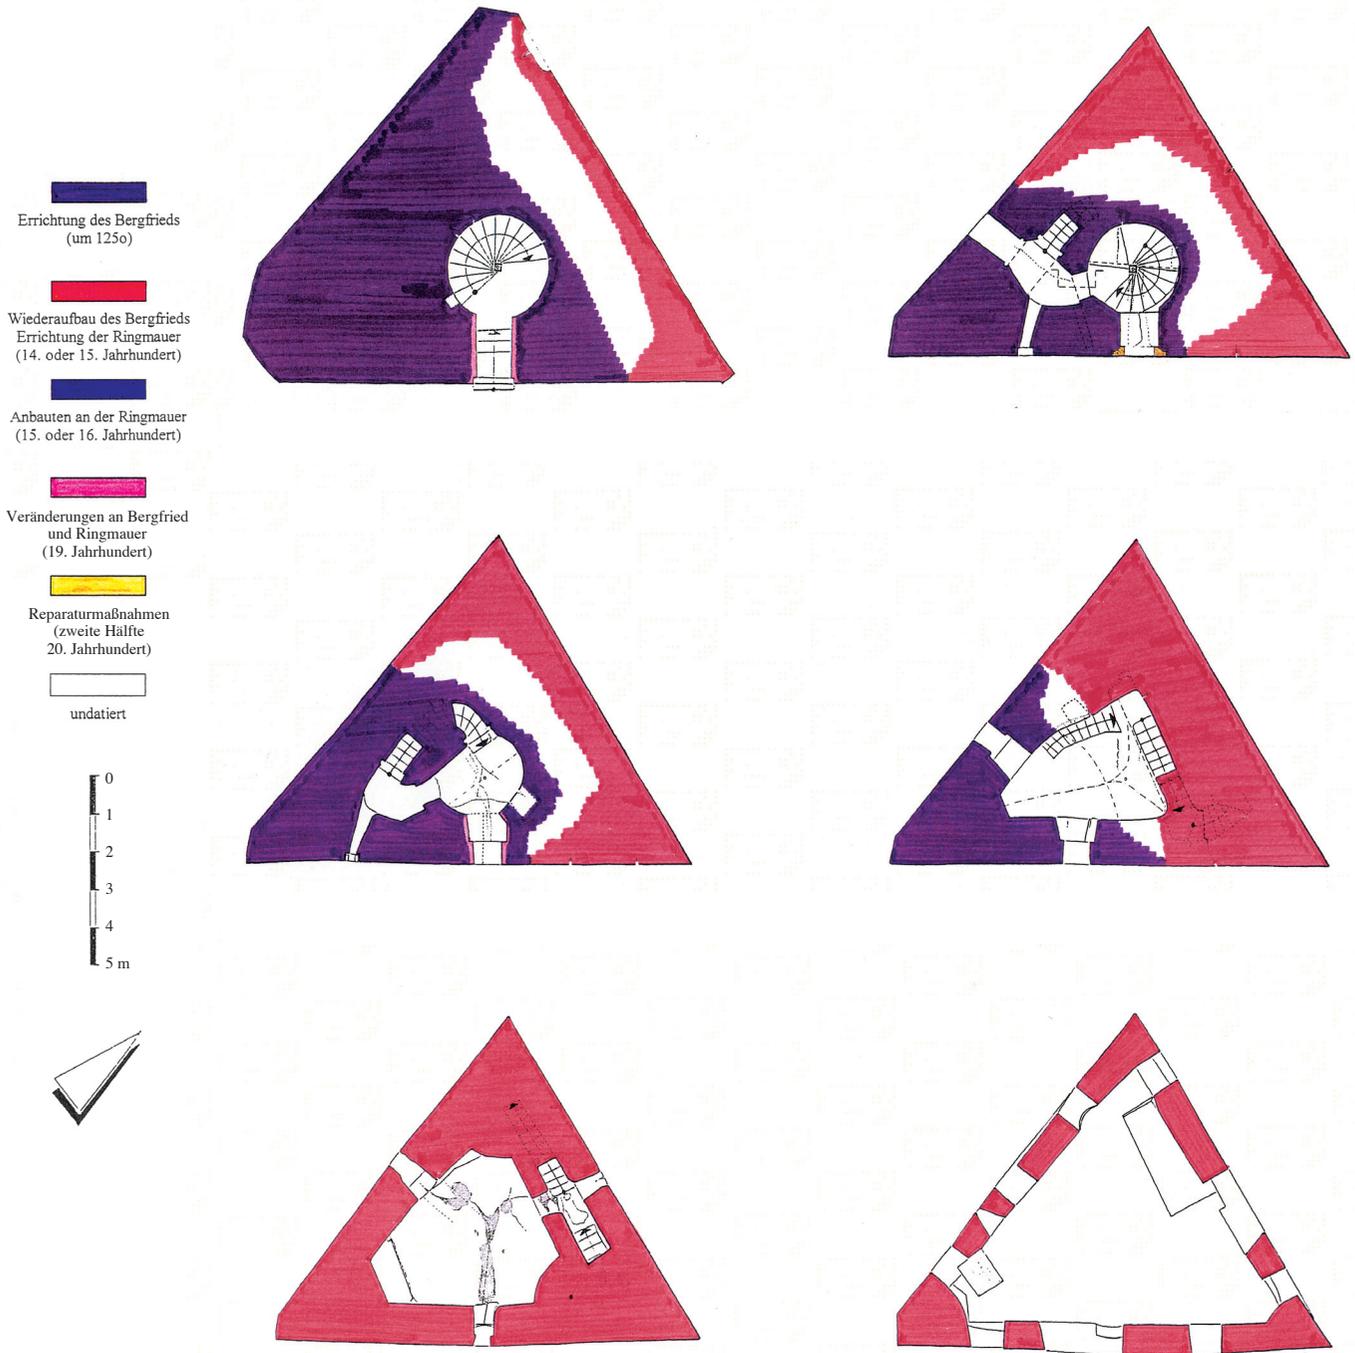
Der Zugang zum Bergfried, der ursprünglich vermutlich vier Geschosse hatte, befand sich in der Südostmauer des ersten Obergeschosses auf etwa 9 m Höhe (Abb. 4). Alle Geschosse wurden von relativ flachen, kuppeligen Gewölben überdeckt; die Verbindung unter den drei Oberge-

Zum Wiederaufbau des Bergfrieds gehörten im Inneren der nördliche Teil des Mauerwerks und des Gewölbes im dritten Obergeschoss, das gesamte vierte Obergeschoss sowie die Wehrplattform (Abb. 4). Das vierte Obergeschoss nimmt einen einzigen, etwa dreiecksförmigen Raum und einen geraden Treppenverlauf in der Mauerstärke der Nordmauer auf. Das sehr flache Gewölbe des Raumes weist in den beiden nördlichen Ecken trichterförmig nach unten gezogene Endungen auf. Die Treppe in der Mauerstärke der Nordmauer wird von großen, schräggestellten Sturzplatten überdeckt. Die Wehrplattform auf dem Bergfried mit den Brüstungsmauern über den Bogenfriesen an den drei Außenmauern zeigt regelmäßig angeordnete rechteckige Öffnungen und Schießscharten.

Abb. 4. In die Grundrisse des Erd- und des ersten Obergeschosses (oben), des zweiten und dritten Obergeschosses (Mitte) sowie des vierten Obergeschosses und der Wehrplattform (unten) wurden die einzelnen Bauphasen farbig eingetragen (Maßstab 1:200).

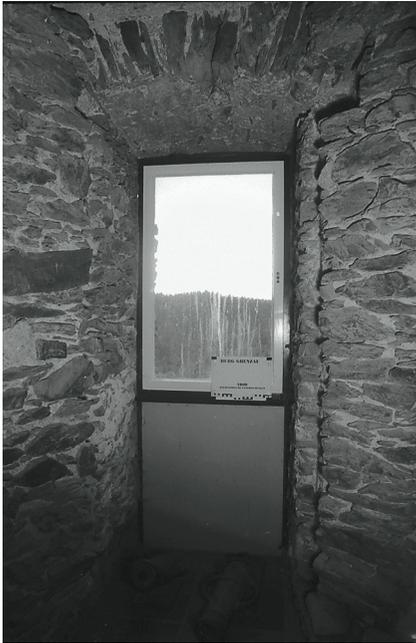
Abb. 5. Der Nebenraum im ersten Obergeschoss zeigt in der Westmauer eine größere, bodentiefe Öffnung, die von einer Bogenmauerung überdeckt wird. Auf der Innenseite dieser Öffnung verweist an beiden Laibungen je ein vertikaler Abdruck auf die ursprüngliche Existenz eines hölzernen Türrahmens.

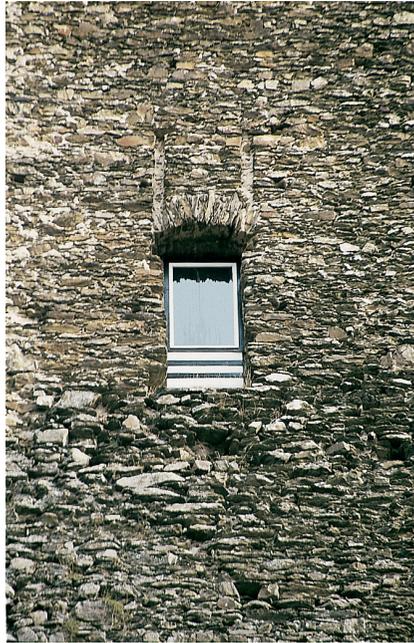
Abb. 6. Die Westfassade zeigt im ersten Obergeschoss eine relativ große Öffnung mit einer Bogenmauerung als oberem Abschluss. Beiderseits der Bogenmauerung verlaufen vertikal Nuten im Mauerwerk nach oben, die an ihren oberen Enden in das Mauerwerk hineinzuführen scheinen.

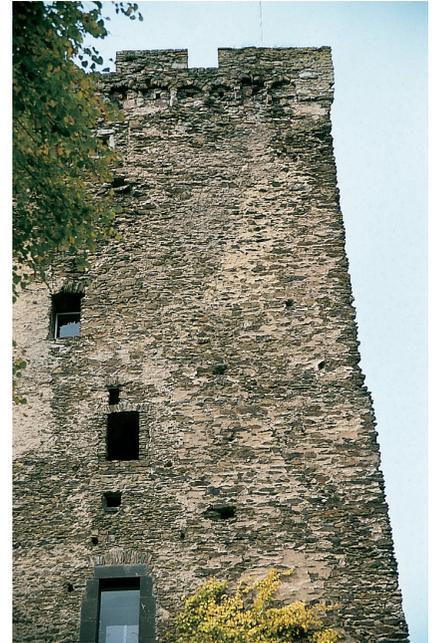
Abb. 7. Das Mauerwerk des Bergfrieds zeigt im nordöstlichen Teil der Südostfassade größere Steinformate als das Mauerwerk im südwestlichen Teil. Die wenigen erkennbaren Gerüstholzlöcher sitzen auf anderen Niveaus.
