Lorenz Frank

Bauhistorische Beobachtungen am Kapellenturm der Marksburg

Im Juli 1992 wurden im Rahmen von Voruntersuchungen zur Sanierung des Kapellenturms auf der Marksburg alle für die Baugeschichte relevanten Befunde erfaßt und dokumentiert¹.

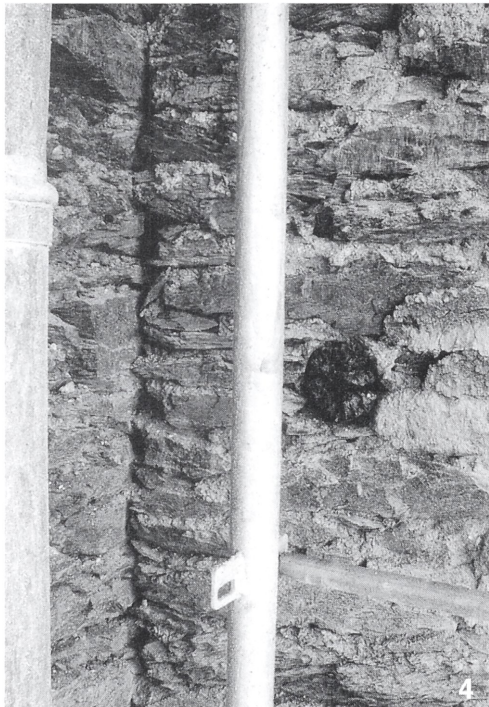
Die einzige deutliche Baufuge am Kapellenturm befindet sich an der Ansatzstelle des Gotischen Saalbaus, der sich im Nordosten an den Kapellenturm anschließt. Hier stößt das Mauerwerk des Gotischen Saalbaus stumpf an die Südmauer des Kapellenturms. Damit muß der Turm in seiner heutigen Gestalt bereits gestanden haben, als der Gotische Saalbau in der Mitte des 14. Jahrhunderts errichtet wurde.

Abb. 4. Marksburg, Anschlußstelle des Gotischen Saalbaus an die Südmauer des Kapellenturms (Foto: Verf.).

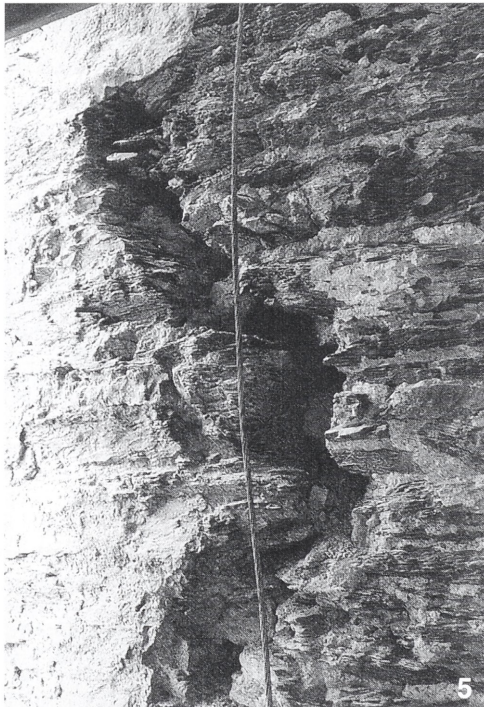
Eine zweite Baufuge könnte an der Ansatzstelle der rheinseitigen Wehrmauer, die im Nordwesten an den Kapellenturm anstößt, erwartet werden. Zur Baugeschichte der Marksburg wurde vermutet, daß diese Wehrmauer zeitgleich mit dem Gotischen Saalbau errichtet worden war³.

Der Befund ist jedoch nicht so eindeutig. Die Ansatzstelle besteht hier aus einem unregelmäßig verlaufenden Riß. Man muß daher davon ausgehen, daß zum besseren Einbinden der vermutlich jüngeren Wehrmauer in das ältere Mauerwerk des Turms dessen Mauerkante aufgebrochen wurde und die Steine des jüngeren Mauerwerks danach in das stehengebliebene ältere Mauerwerk eingebunden wurden.

Abb. 5. Marksburg, Ansatzstelle der rheinseitigen Wehrmauer an den Kapellenturm (Foto: Verf.).

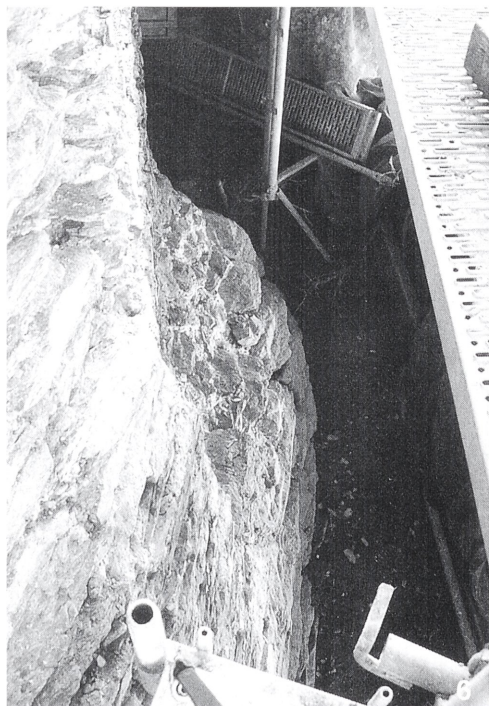
Im untersten Bereich des Kapellenturms weicht das Fundamentmauerwerk vom Verlauf der polygonen Turmseiten ab. Die sich an die rheinseitige Wehrmauer anschließende Westseite des Kapellenturms läuft im Fundamentbereich noch weiter gerade nach Süden, obwohl der Turm bereits eine weitere, leicht nach Osten eingeknickte Seite besitzt. Oberhalb des abweichenden Fundamentverlaufs stößt die

Abb. 6. Marksburg, im untersten Mauerwerksbereich des Kapellenturms weicht das Fundamentwerk vom Verlauf der polygonalen Turmseiten ab (Foto: Verf.).

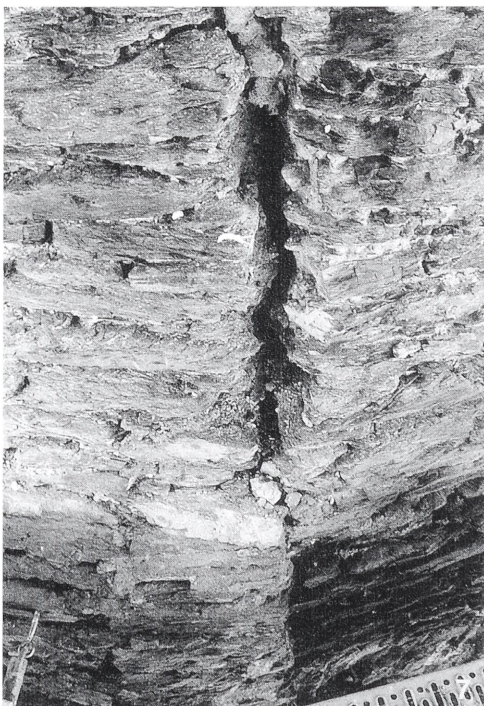
Abb. 7. Marksburg, oberhalb des abweichenden Fundamentverlaufs stößt die eingeknickte Turmseite mit einem leichten Rücksprung an die Westseite des Turms (Foto: Verf.).

eingeknickte Turmseite mit einem leichten Rücksprung an die Westseite des Turms, die in diesem Bereich etwas geneigt ist. Dieser weiter nach Süden reichende Verlauf der Westseite des Turmfundaments könnte den ursprünglichen Verlauf der westlichen Turmseite kennzeichnen. Der Turm hätte damit ehemals einen weitgehend rechteckigen Grundriß besessen.

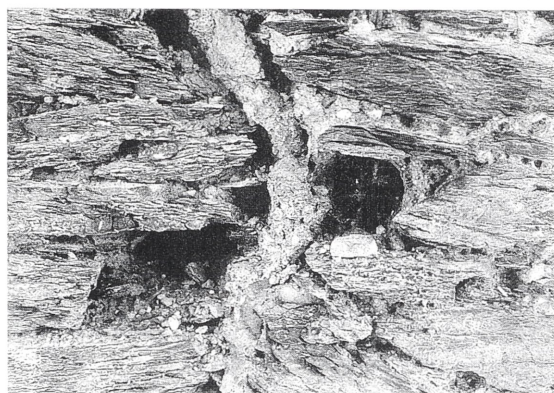
8

Die Mauerkante zwischen den beiden westlichen Turmseiten hat dort, wo ein Mauerriß sehr deutlich dem Verlauf der Kante folgt, keine sauber ausgeführte Verzahnung. Eine solche Verzahnung mit großen, jeweils in beide Turmseiten eingreifenden Steinen ist aber an den anderen Mauerkanten und auch an der gleichen Mauerkante im oberen Bereich zu beobachten. Diese Beobachtung läßt vermuten, daß es sich in diesem Bereich nicht um eine einheitlich aufgeführte Mauerkante handelt, sondern daß hier ein Teil des Mauerwerks der ursprünglichen westlichen Turmseite niedergelegt worden war. An den stehengebliebenen Rest wäre dann eine neue Turmseite mit leichter Abknickung angeschlossen worden. Dabei entstand ein Bild, das dem Aussehen der Anschlußstelle der rheinseitigen Wehrmauer an den Kapellenturm entspricht.

Abb. 8. Marksburg, die Mauerkante zwischen den beiden westlichen Turmseiten hat im Bereich des Mauerrißes keine sauber ausgeführte Verzahnung (Foto: Verf.).

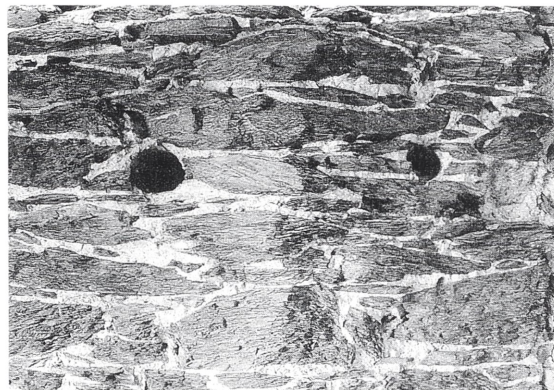
9

Abb. 9. Marksburg, an der gleichen Mauerkante wie auf Abb. 8 läßt sich im 3. Obergeschoß eine sauber ausgeführte Verzahnung beobachten (Foto: Verf.).

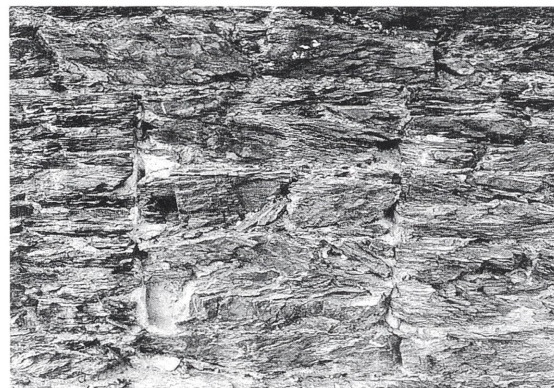
10

Ein weiteres sehr deutliches Indiz für ein ursprünglich anderes Aussehen des Kapellenturms sind die Baufugen auf der Höhe der Kapelle im ersten Obergeschoß. Hier befanden sich ursprünglich Öffnungen oder aber Zinnen. Diese Öffnungen bzw. Zinnen werden auf der Innenseite der Westmauer vom Verlauf einer Mauertreppe, die von der Kapelle zum Wehrgang im Rheinbau führt, überschritten (sie sind daher dort nicht zu beobachten) und müssen somit älter als die Treppe sein. Der weißlich-graue Putz mit einer streifigen Struktur stammt, wie aus Untersuchungen am Romanischen Palas⁶ bekannt ist, vermutlich vom Ende des 13. Jahrhunderts. Er kann hier jedoch auch eine Erneuerung eines älteren Putzes aus dem ersten Viertel des 13. Jahrhunderts darstellen. Die Anordnung der beiden Öffnungen bzw. Zinnen kann ebenfalls als ein Indiz für eine ursprünglich breitere Westseite des Turms gelten, da sie in diesem Falle symmetrisch in der Wand gesessen hätte.

Abb. 10. Marksburg, auf der Höhe der Kapelle im 1. Obergeschoß sind im Mauerwerk des Kapellenturms deutliche Baufugen erkennbar (Foto: Verf.).

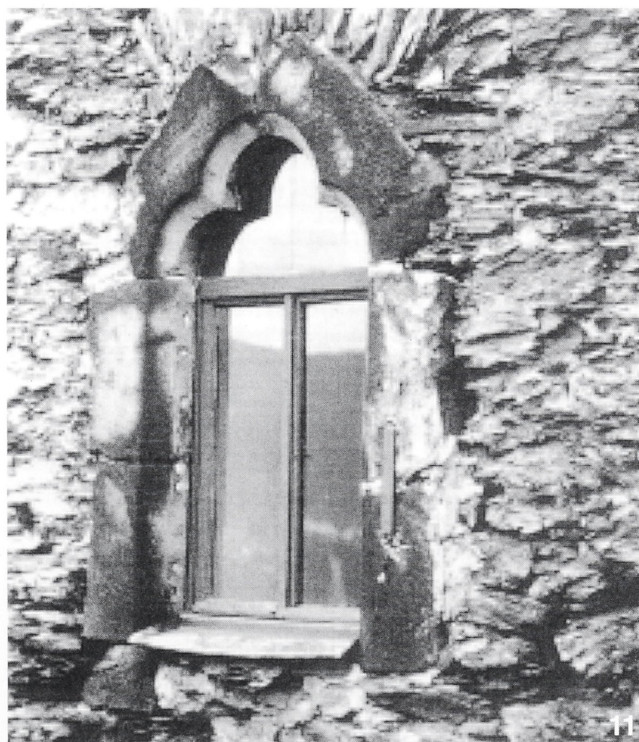
11

Die beiden Fenstergewände in der sogenannten Gewölbestube im Kapellenturm sitzen nicht sehr homogen im Mauerwerk des Turms. Es kann daher vermutet werden, daß sie nachträglich eingefügt worden sind. Eine ähnliche Gestaltung und das gleiche Material wie das Dreipaßgewände des Fensters in der Südmauer finden sich an einem Fenster im Sitzungssaal des Romanischen Palas wieder. Es kann dort in die Mitte des 14. Jahrhunderts datiert werden⁷.

Abb. 11. Marksburg, Kleeblattbogenfenster in der Südfassade des Kapellenturms (Foto: Hoga).
