Lorenz Frank

Bauuntersuchungen am Romanischen Palas der Marksburg

Nachdem im Sommer 1991 während der Restaurierungsarbeiten an der Außenwand der Nordmauer am sogenannten Romanischen Palas auf der Marksburg bauhistorisch interessante Beobachtungen¹ gemacht wurden, fanden im November und Dezember 1991 im Sitzungssaal bauhistorische Untersuchungen² statt.

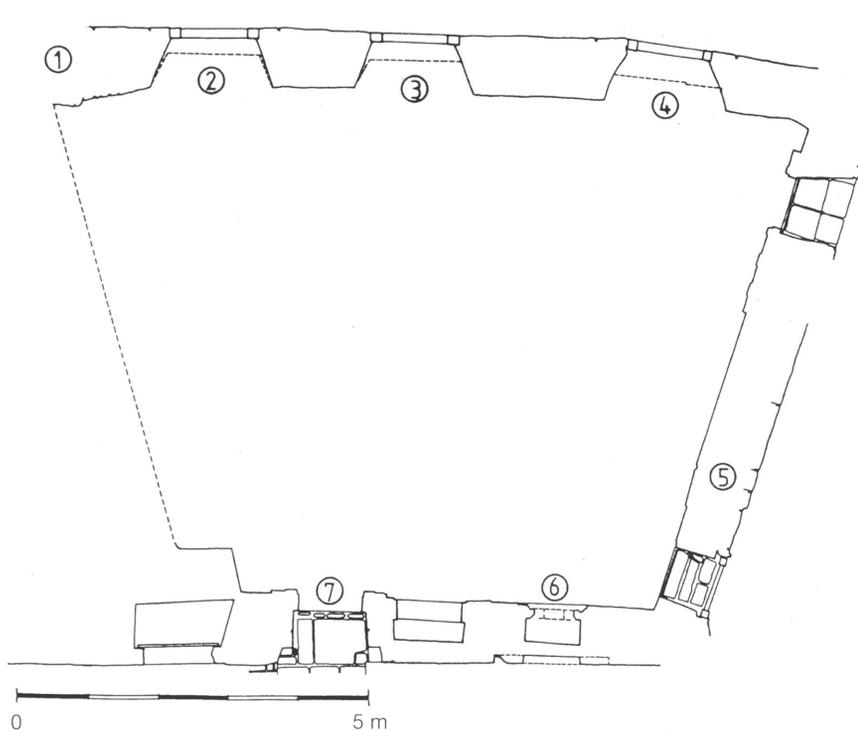
Abb. 1. Marksburg, Sitzungssaal im Romanischen Palas. Zeichnerische Dokumentation des vorgefundenen Grundrisses mit den Befundnummern (Zeichnung: Verf.).

Beim Öffnen des Fußbodens unterhalb der mittleren Fenster­nische in der Nordmauer (Abb. 1: (3)) wurden im ursprünglichen Mauerwerk die originalen Balkenaufleger der ersten Geschoßdecke zwischen dem ehemaligen Pferdestall und dem ersten Obergeschoß freigelegt (Abb. 3). Durch

Die kleinere, westliche Öffnung in der Nordmauer (Abb. 1: (1)) wurde ganz zugemauert. An den beiden größeren Öffnungen (Abb. 1: (2) und (4)) wurden zumindest die inneren Stufen zugesetzt. Ob dabei die Fensteröffnung verkleinert wurde, ist nicht mehr zu klären.

Das Doppelfenster in der Ostmauer (Abb. 1: (5)) blieb als einziges unverändert.

Die große Öffnung in der Südmauer (Abb. 1: (6)) wurde in ihrer Höhererstreckung durch den Einbau eines gemauerten Sturzes erheblich reduziert. Beim Zwillingsfenster (Abb. 1: (7)) wurden die beiden Bogen zugemauert. Über das genaue Aussehen dieses Fensters nach dem Zumauern der Bogen lassen sich jedoch keine Aussagen machen.

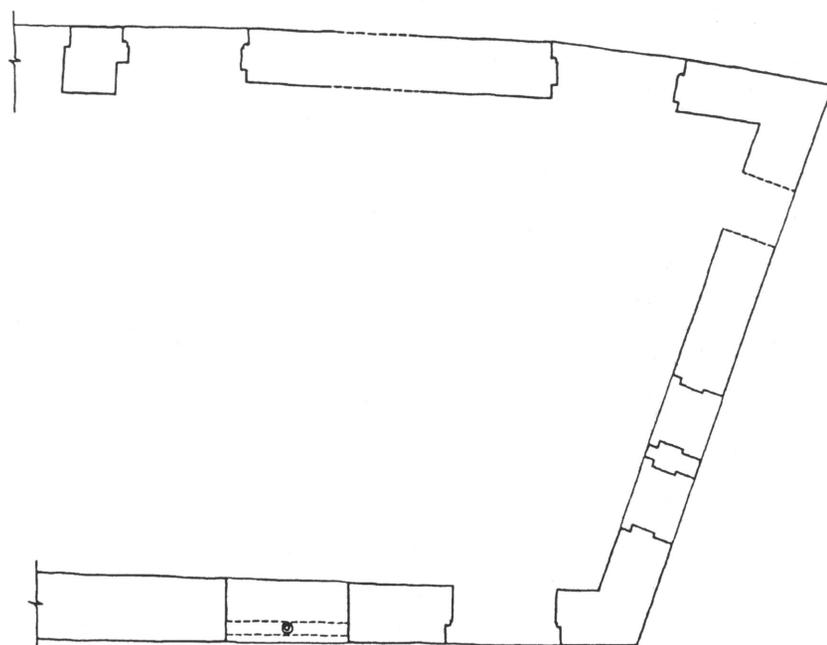
Abb. 2. Marksburg, Sitzungssaal im Romanischen Palas. Versuch einer Grundrißrekonstruktion des Ursprungszustands des Romanischen Palas (Zeichnung: Verf.).

Das Erscheinungsbild des Romanischen Palas der Marksburg wird heute fast vollständig durch spätere Veränderungen geprägt. Dennoch stammt er in seiner Substanz noch weitgehend aus romanischer Zeit, was vor allem seine Außenmauern betrifft (Abb. 2).

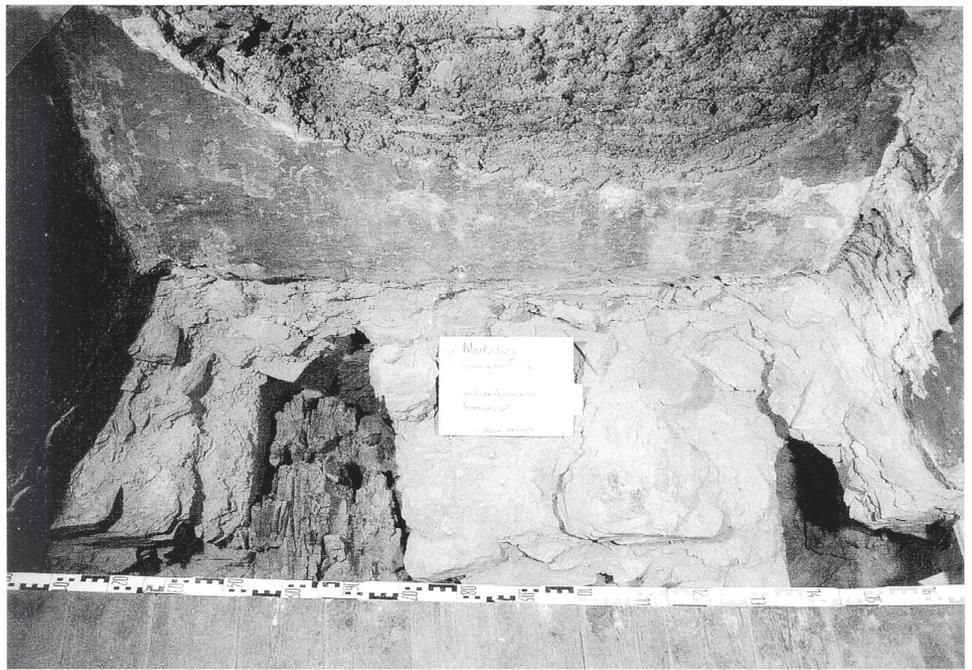
genauer­es Vermessen konnte festgestellt werden, daß die in den Balkenauf­lagern gefundenen Holzreste zu den kräftigen Balken gehören, die noch heute – gestützt durch eine jüngere Ständerkonstruktion im ehemaligen Pferdestall – den Boden des Sitzungssaals tragen. Damit gehört also auch die vorhandene Balkendecke zum Bestand des Ursprungsbaus.

Abb. 3. Marksburg, Sitzungs-
saal im Romanischen Palas.
Die freigelegten romanischen
Balkenaufleger der Geschoß-
decke zwischen Unter- und 1.
Obergeschoß (Foto: Verf.).

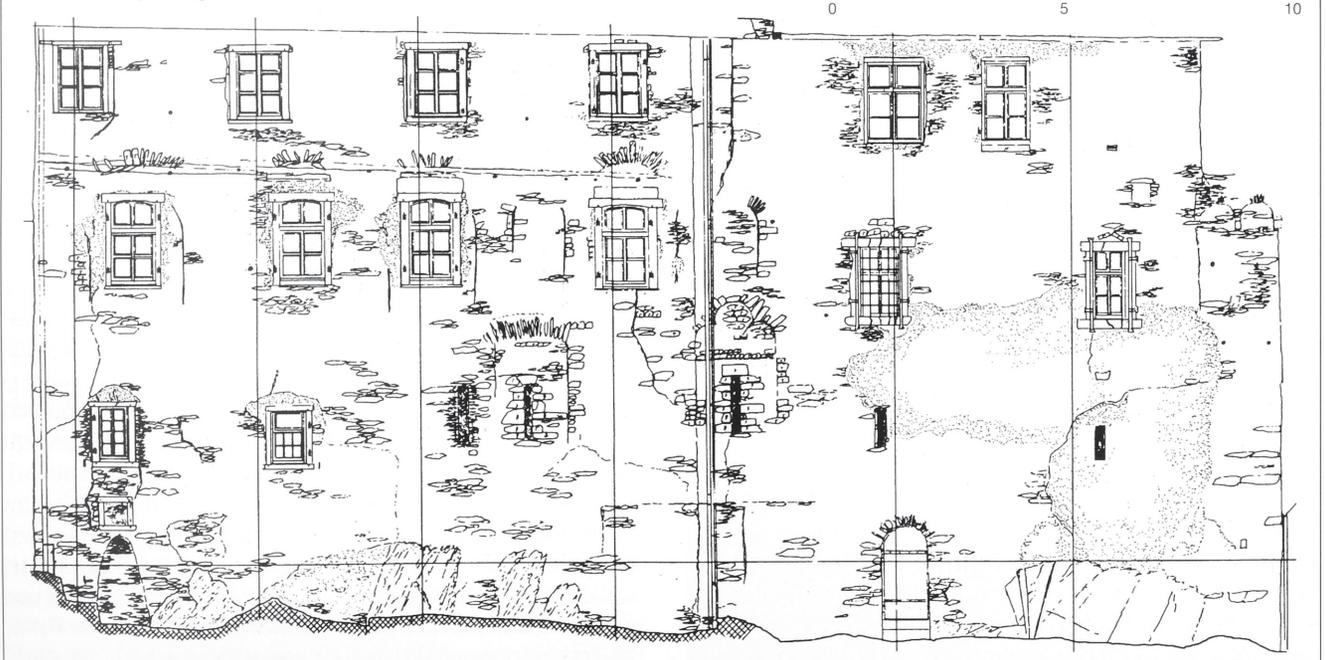
Abb. 4. Marksburg, Romanischer Palas. Zeichnerische Dokumentation des Bestands auf der Außenseite der Nordmauer (Zeichnung: Hoga).

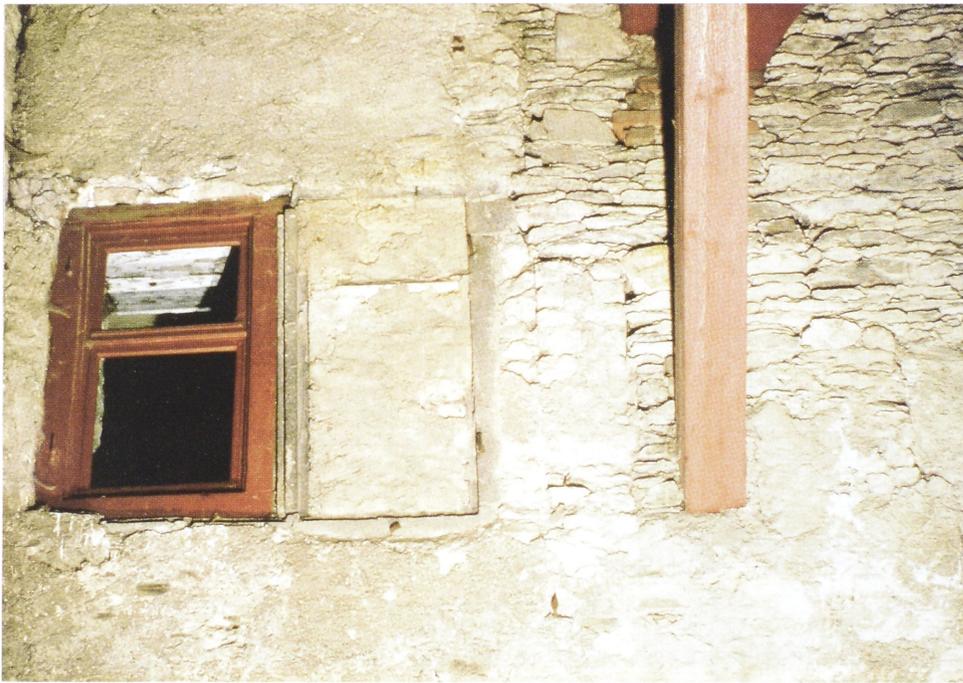
Abb. 5. Marksburg, Sitzungssaal im Romanischen Palas. Reste eines romanischen und eines gotischen Fensters auf der Außenseite der Ostmauer (Foto: Verf.).

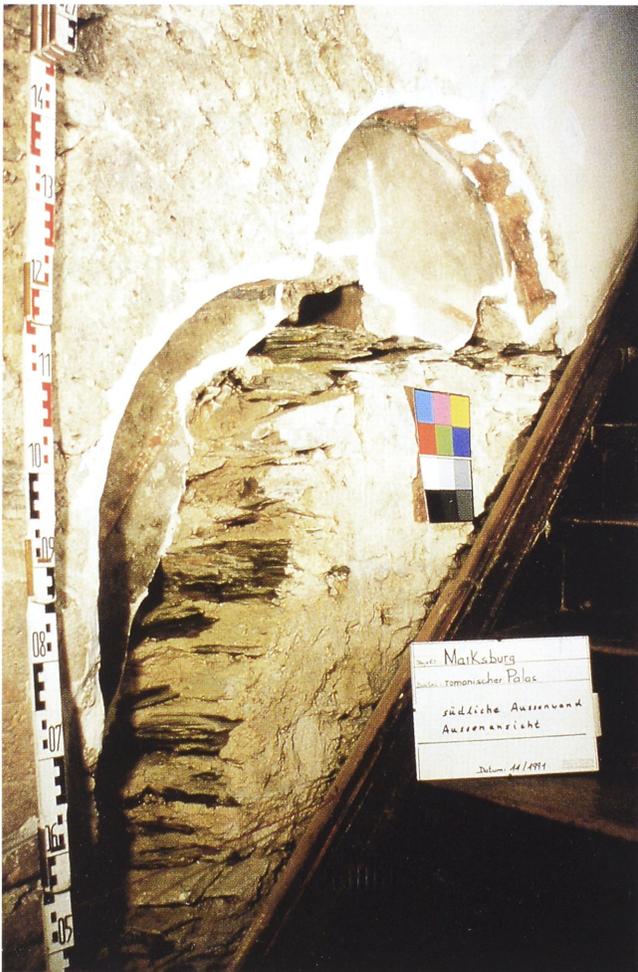
Abb. 6. Marksburg, Sitzungssaal im Romanischen Palas. Die ursprüngliche romanische Öffnung in der Südmauer mit dem Dreipaßbogen als oberem Abschluß (Foto: Verf.).

Dreipaßbogen (Abb. 6). An der Stelle des heutigen Eingangs (Abb. 1: (7)) saß anfänglich ein Zwillingsfenster, das sich auf der Außenseite der Südmauer in einer flachen Rechtecknische befand (Abb. 7). Von seiner mittleren Stütze hat sich jedoch lediglich der Schulterkämpfer mit einer Maske auf der Außenseite erhalten.

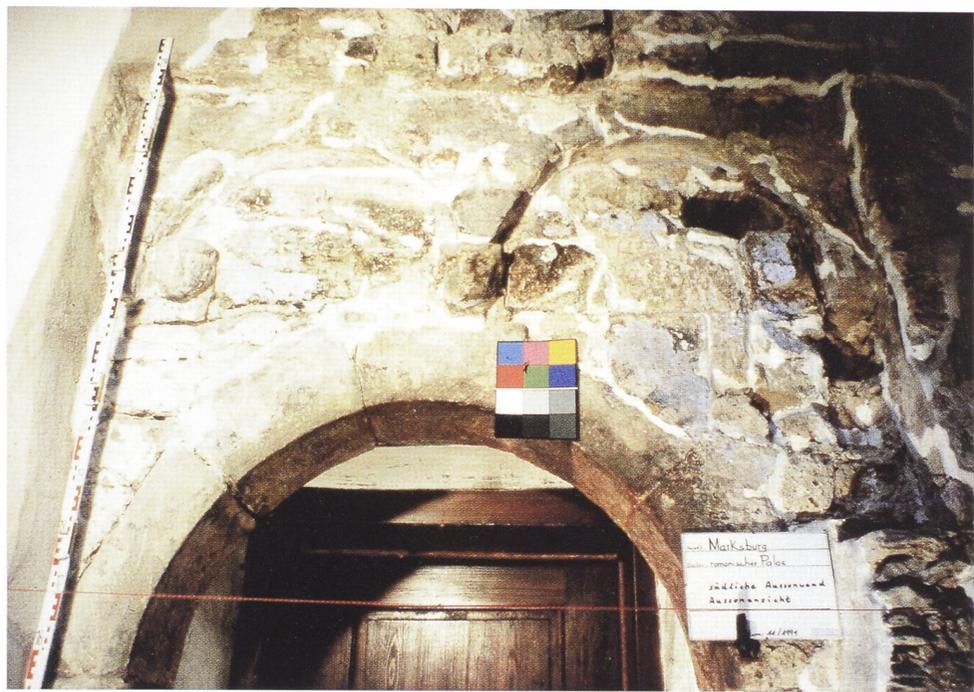
Abb. 7. Marksburg, Sitzungssaal im Romanischen Palas. Die Reste eines romanischen Zwillingsfensters in der Süd-mauer mit der flachen Rechteck-nische (Foto: Verf.).

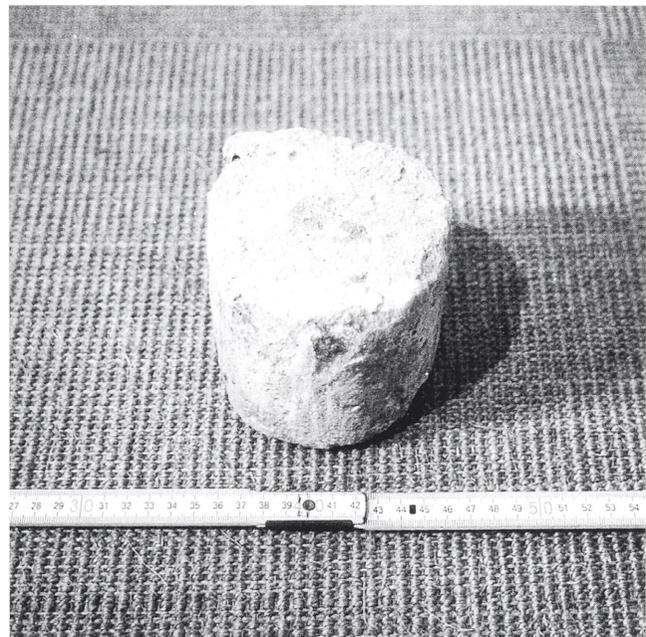
Abb. 8. Marksburg, Sitzungssaal im Romanischen Palas. Fragment eines Wulstprofils, das vermutlich in die äußeren Stufen der Öffnungen eingestellt war (Foto: Verf.).

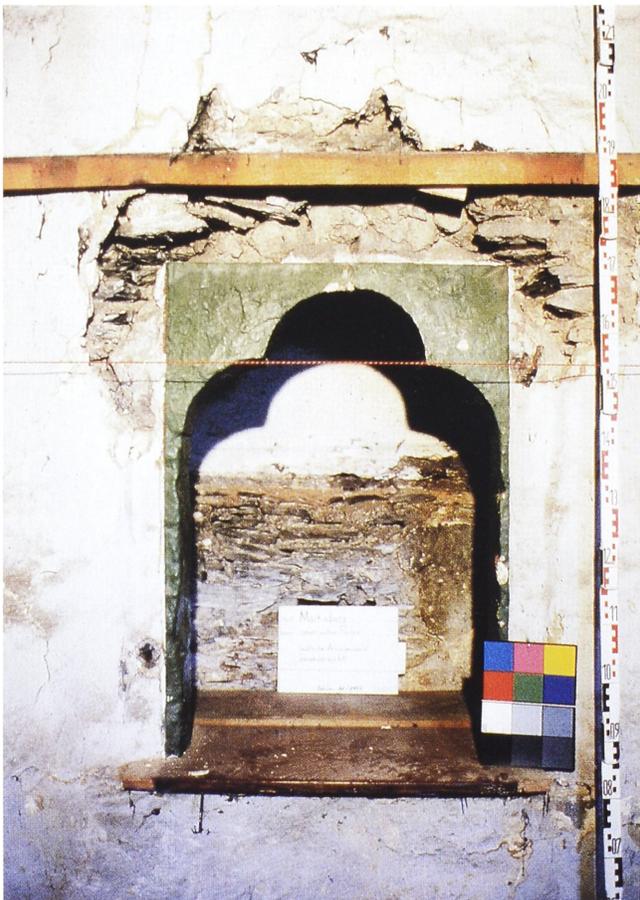
Die große Öffnung in der Südmauer (Abb. 1: (6)) wurde durch den Einbau eines Dreipaßgewändes verkleinert (Abb. 10). Dieses Gewände sitzt auf einer Holzplatte auf, die wesentlich breiter als die eigentliche Dreipaßöffnung ist.

Abb. 10. Marksburg, Sitzungssaal im Romanischen Palas. Das im 14. Jahrhundert eingebaute Dreipaßgewände verkleinerte stark die romanische Öffnung (Foto: Verf.). – Abb. 11. Marksburg, Sitzungssaal im Romanischen Palas. Das Ergebnis restauratorischer Voruntersuchungen zeigt verschiedene Fassungen (Foto: Löwen-Restaurierung).

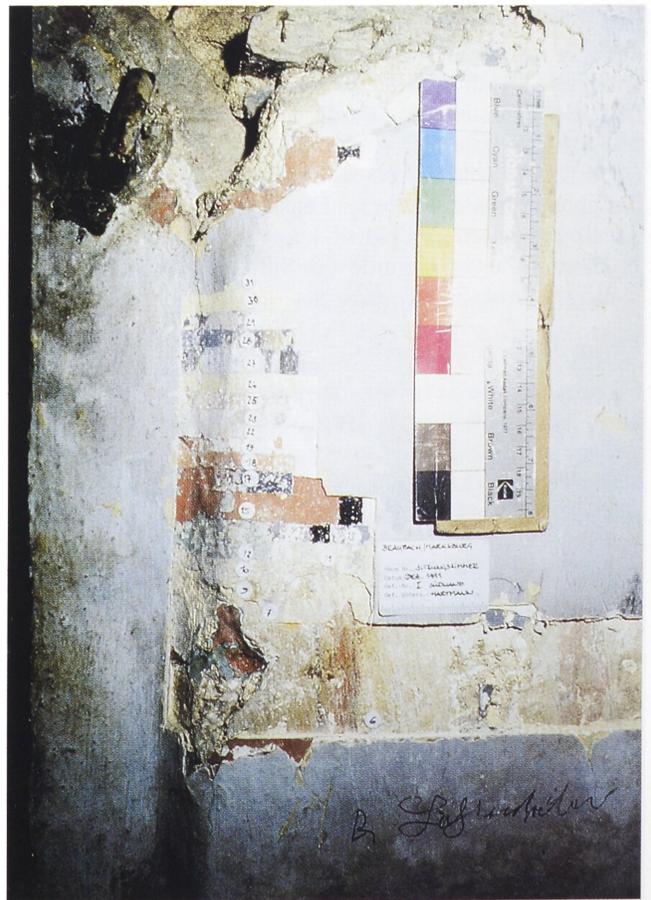
Die Wände waren weiß gefaßt. Lediglich im Bereich des Dreipaßgewändes in der Südmauer gab es eine Farbfassung aus weißlich-umbrabraunem Grund und freskal aufgetragenen roten Bändern mit schwarzen Begleitstrichen (Abb. 11).
