Geologische Prozesse, die zu Schäden im Gründungsbereich von Burgen führen – Heidecksburg in Rudolstadt, Runneburg in Weißensee, Schloß Nossen

1. Aufgaben der Ingenieurgeologie bei der Schadensuntersuchung von historischen Bauwerken

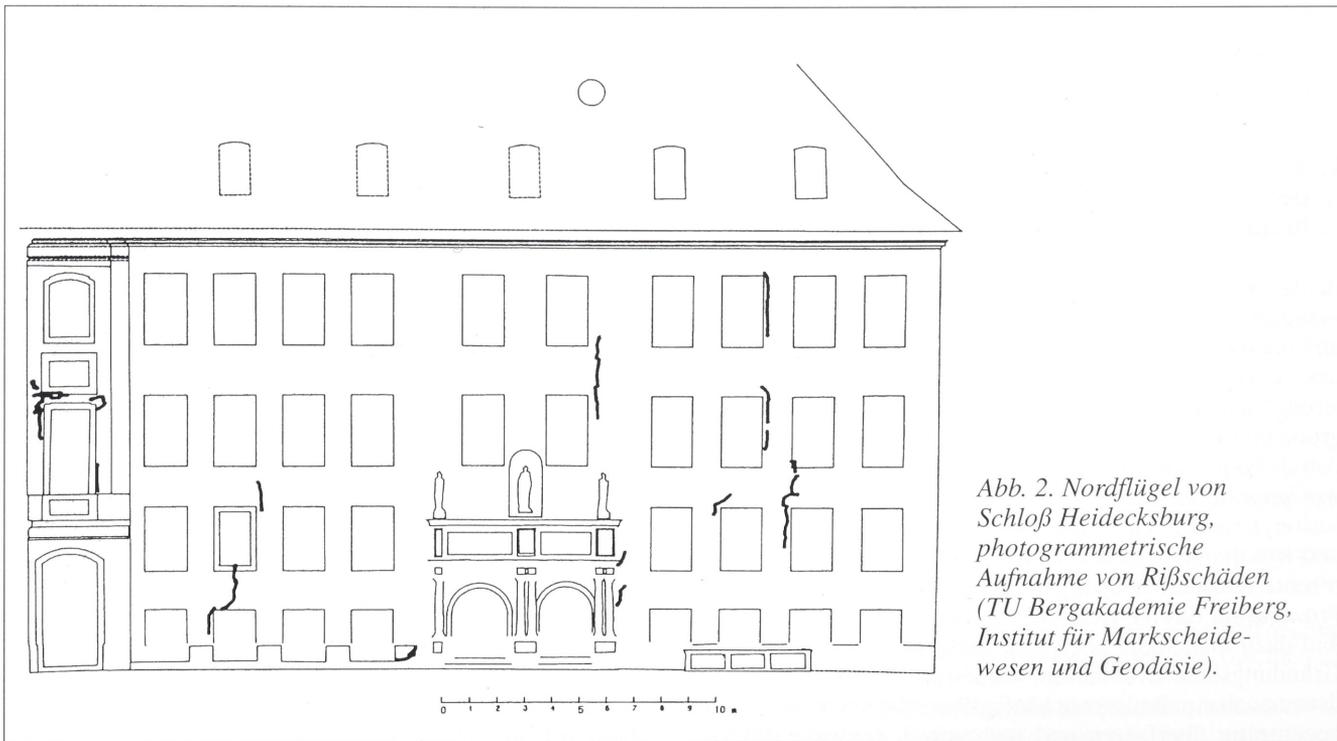
Mauerwerksrisse) anzutreffen. Nach dem derzeitigen Erkenntnisstand wirkte dabei das Wasser als Hauptverursacher der Schäden. Besonders der unkontrollierte Wasseraustritt bei Rohrbrüchen, die Überbelastung der Abwasserleitungen und der generell desolate Zustand der Rohrsysteme einschließlich der Regenwasserableitung müssen als Träger bzw. schadensauslösende und schadensbegünstigende Faktoren gewertet werden. Die von der Bergakademie Freiberg durchgeführte Schadensdokumentation im West- und im Südflügel beweist, daß der überwiegende Teil der Mauerwerksrisse schon in den Kellergebäuden vorhanden ist und sich teilweise bis zum Dachgeschoß durchzieht (Abb. 2).

Abb. 2. Nordflügel von Schloß Heidecksburg, photogrammetrische Aufnahme von Rißschäden (TU Bergakademie Freiberg, Institut für Markscheidewesen und Geodäsie).

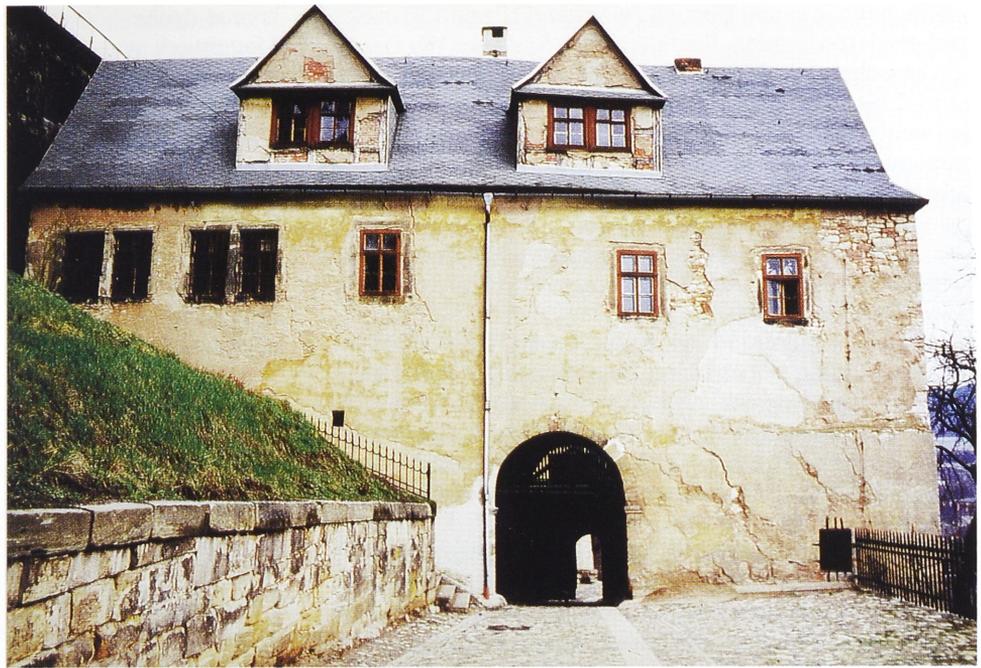
An der „Alten Wache“ sind Mauerwerksverformungen und Rißschäden zu beobachten (Abb. 3). Die Schäden an dem quer zum Hang stehenden Wachhaus waren bereits früher Anlaß für Sicherungseinbauten. Die zwei Rundstahlanker hinter den beiden Toröffnungen sind vermutlich Ende des 19. Jahrhunderts eingebaut worden. 1958 fing man die sich setzenden Torpfeiler durch Stahlträger ab (3). Als Ursache für die dennoch weiter zunehmenden Setzungen sind der Materialaustrag im Untergrund des Gebäudes durch unzureichende Wasserableitung als auch die Hangbewegung zu großen Festgesteinsblöcken im Gründungsbereich zu vermuten.

Abb. 3. Schäden an der „Alten Wache“ der Heidecksburg (Foto: Verf.).

3. Abkippen und Rotieren von Felsblöcken am Hang durch Verwitterung und Auflockerung. Möglicherweise sind die Schäden an der 'Alten Wache' auf einen solchen Vorgang zurückzuführen.

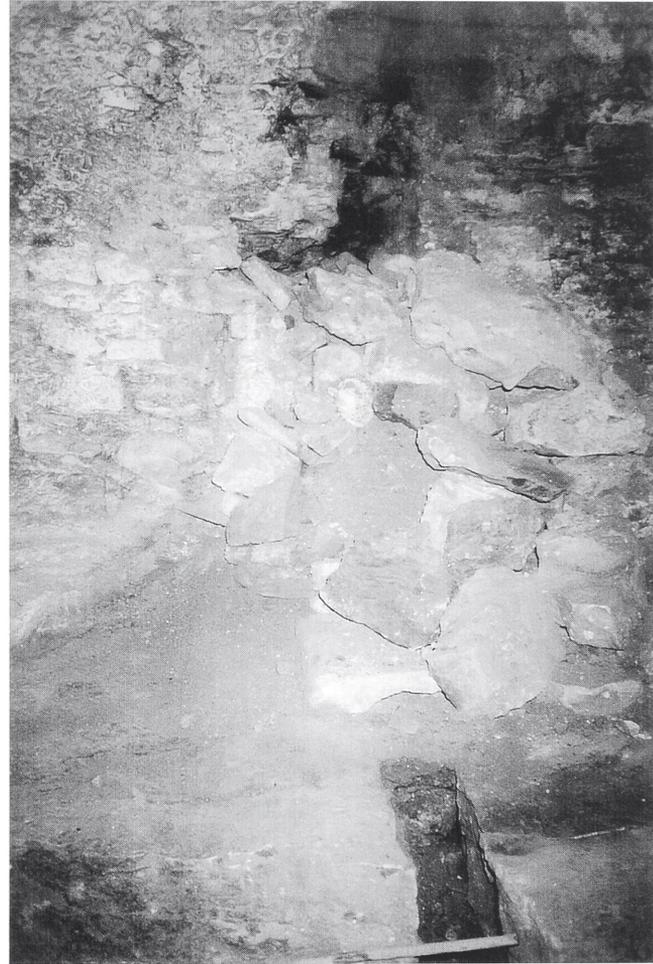
konnte nachgewiesen werden, daß Risse und Schäden im Mauerwerk unmittelbar im Zusammenhang mit den teilweise geöffneten Hauptkluftscharen stehen. Vor allem im Bereich von Kluftkreuzen häuften sich die Schäden (Abb. 4).

Abb. 4. Mauerwerksausbruch an einer Kluftzone im „Tiefen Keller“ der Heidecksburg (Foto: Verf.).

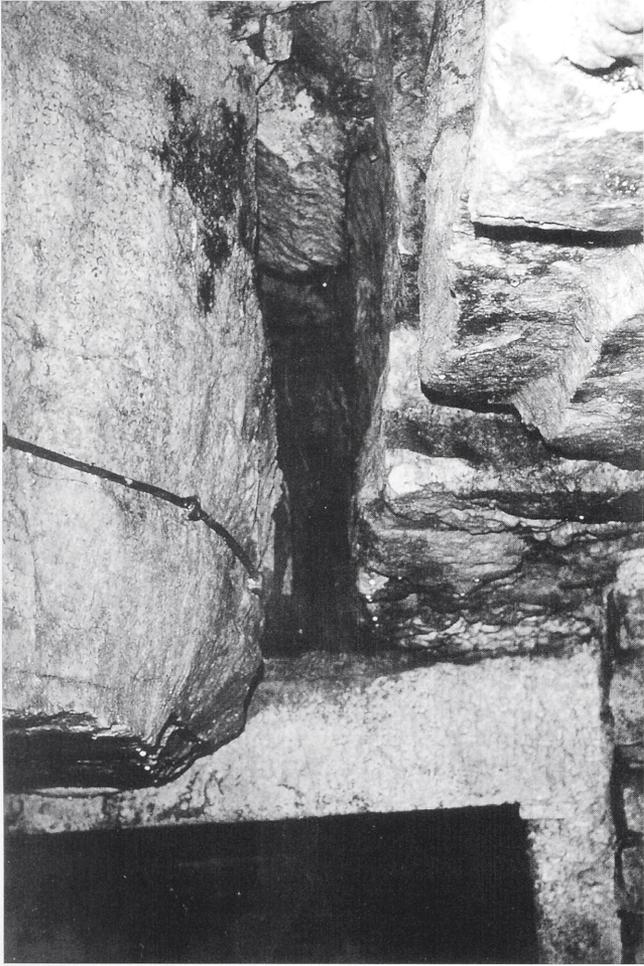
Da eine Reihe von Bauwerksschäden offensichtlich an die Klüftung des Untergrundes gebunden ist, erweist sich eine Untersuchung von Verlauf und Ausbildung des Kluftsystems unterhalb der Gründung als notwendig. Die Klüftung des Burgberges und die starke Gebirgsauflockerung sind im Bergkeller unter dem „Alten Rathaus“ besonders gut zu erkennen (Abb. 5).

Abb. 5. Klüftung im Keller des „Alten Rathauses“ Rudolstadt, Öffnungsweite ca. 0,2 m (Foto: Verf.).

unter das 'Alte Rathaus', das unregelmäßige Schichteinfallen und die generell weit geöffneten Hauptkluftscharen (Abb. 5).

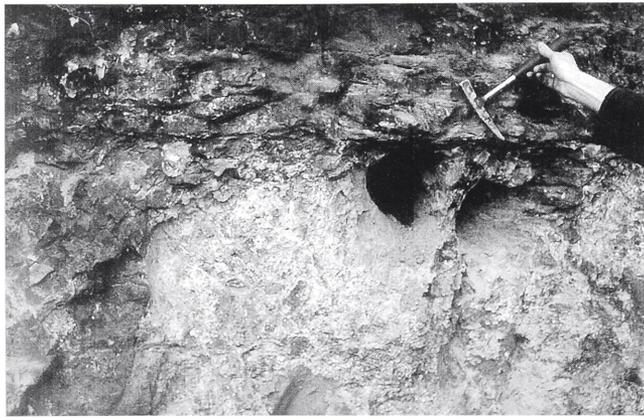
Abb. 6. Höhlenbildung in einer erosionsempfindlichen Dolomitschicht am Südhang des Schloßberges der Heidecksburg (Foto: Verf.).

2. Bewegungen im oberen Gründungsbereich, verursacht durch unterirdische Erosion und Suffosion infolge des Eindringens von Wasser aus Oberflächenversickerung und defekten Wasser- und Abwasserleitungen in das zerrüttete Gebirge (Abb. 6).

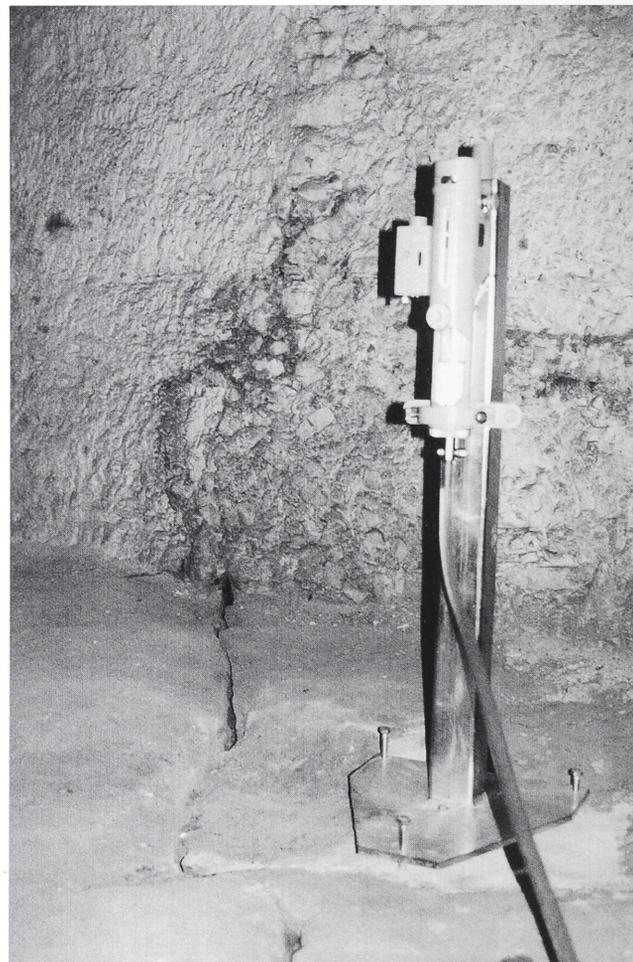
- Schlauchwaagenmeßpunkttrihen, deren Meßbolzen am Fels sowie im Mauerwerk befestigt sind;
- Meßpunkten für Setzungsdehnungsmesser an Klüften und Rissen;
- fest installierten Meßuhren an Kluftspalten;
- Glas- und Gipsmarken an Mauerrissen (Abb 7).

Abb. 7. Meßinstrumente im „Tiefen Keller“ der Heidecksburg (Foto: Verf.).

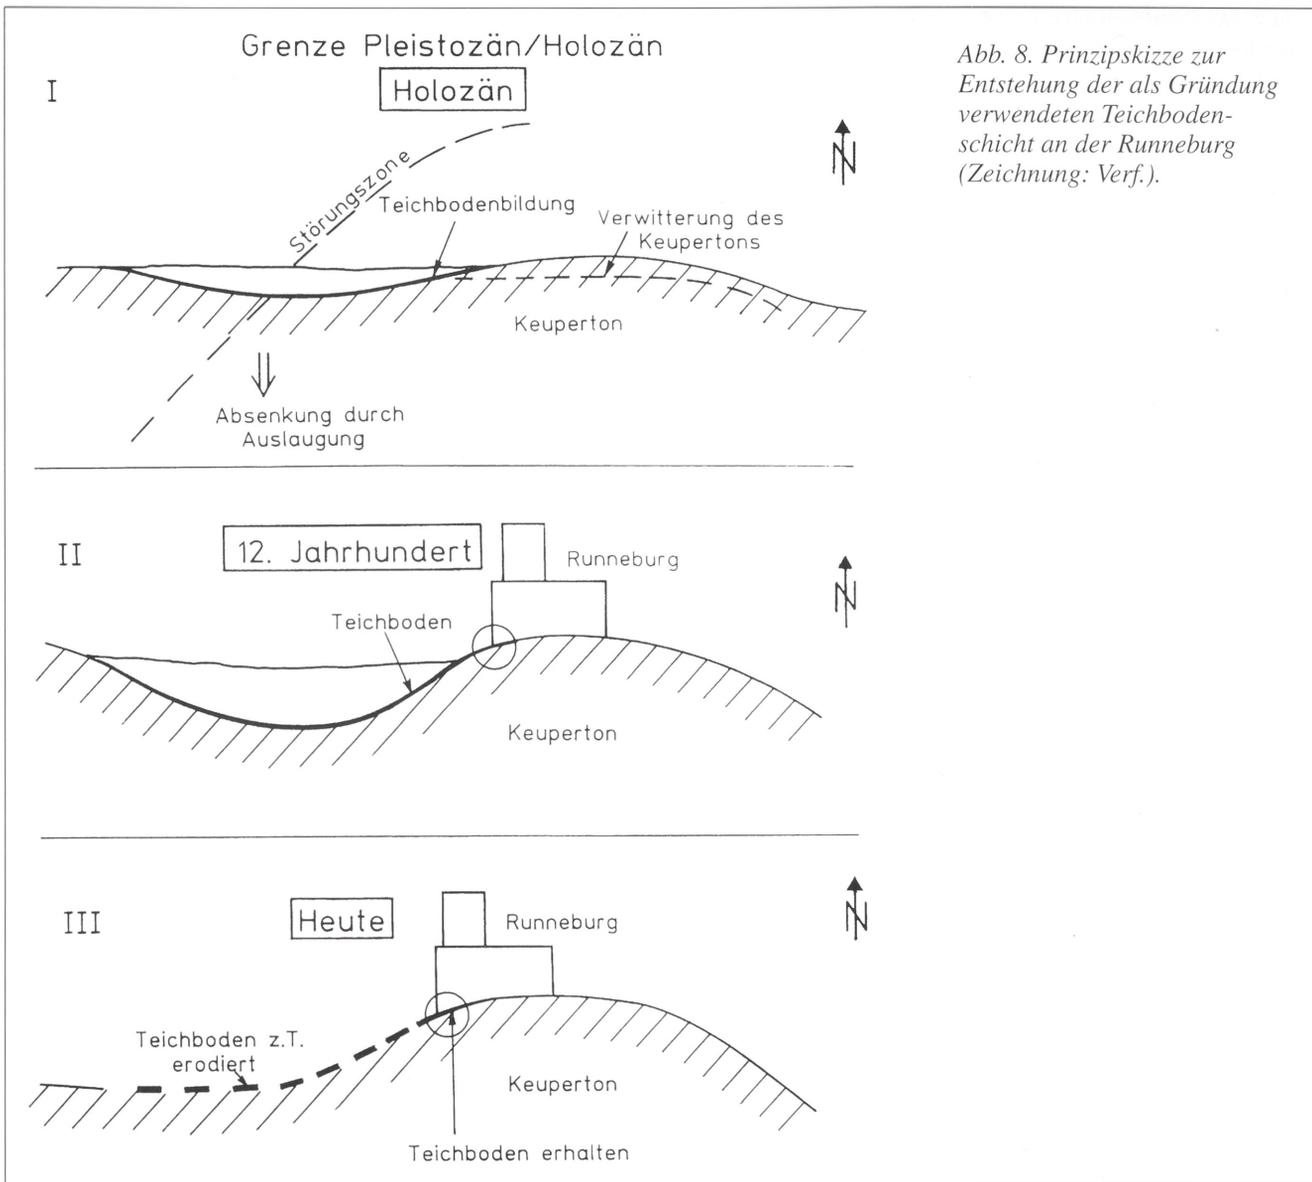
Im Nordosten treten lokal noch quartäre fluviatile Kiese auf. Für die Schadensdiagnose ist vor allem der organisch durchsetzte Ton (Schicht 2) von Interesse, da diese Schicht teilweise als Gründungsschicht auftritt. Wie mikropetrographische Untersuchungen ergeben haben (8), handelt es sich dabei nicht um eine Bodenbildung, wie zuerst zu vermuten

Abb. 8. Prinzipskizze zur Entstehung der als Gründung verwendeten Teichbodenschicht an der Runneburg (Zeichnung: Verf.).

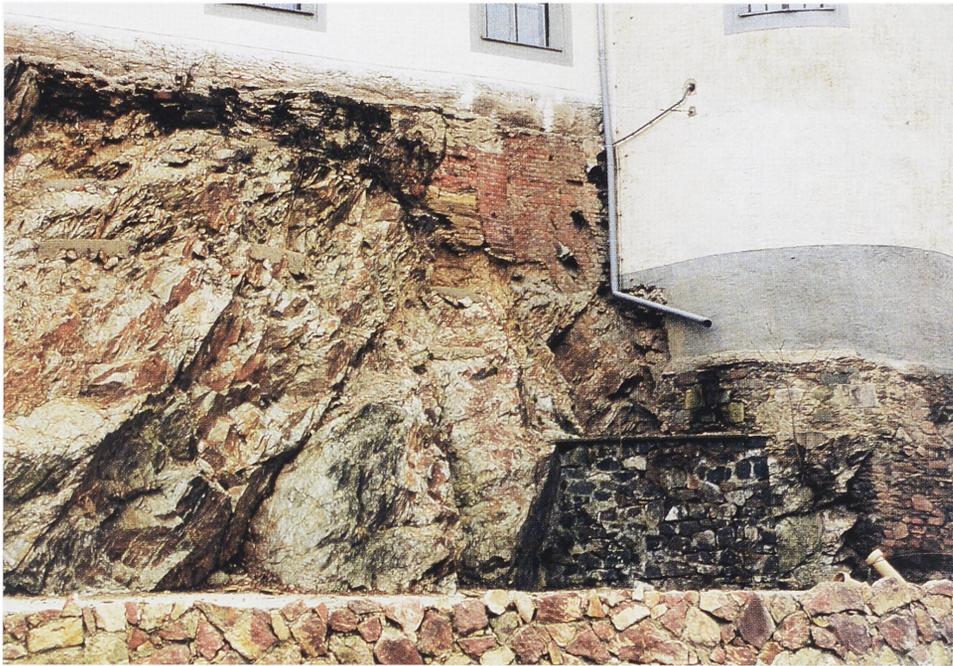
Am westlichen steilen Felshang ist durch natürlichen Massenabtrag infolge Verwitterung das Gründungsmauerwerk teilweise bis 0,3 m unterschritten und schwebt frei in der Luft. Zwar sind bisher noch keine Mauerwerksverformungen aufgetreten, was bei der derzeitigen Situation nur eine Frage der Zeit ist, doch existiert in den unterschrittenen Bereichen eine akute Standsicherheitsgefährdung, so daß eine Sanierung kurzfristig erforderlich ist (Abb. 10). Zeit für Forschungsarbeiten ist hier nicht vorhanden, jedoch sind die Ursachen deutlich erkennbar, so daß es bei diesem Objekt darauf ankommt, die Planung und Ausführung der Sanierungsarbeiten ingenieurgeologisch zu begleiten, damit neben dem gewünschten Sanierungserfolg auch eine möglichst denkmalchonende Sanierung erfolgt.

Der maßgebende geologische Prozeß besteht in der Verwitterung der witterungsempfindlichen Phyllite, die über die Gefügeentfestigung bis zum völligen Zersatz führt. Der Fels wurde im Laufe der Jahrhunderte durch Wasser, Frost, Pflanzenbewuchs und Wurzeldruck zerstört. Das auf diese Weise entfestigte Gesteinsmaterial kann sich an der steilen Böschung nicht halten und gleitet herab. Ganz offensichtlich ist dieser Prozeß in den letzten Jahren mit verstärkter Intensität abgelaufen, denn noch 1950 existierte laut Augenzeugenberichten im jetzt unterschrittenen Bereich eine 1,5 m breite Berme. Es muß angenommen werden, daß infolge fehlender Wartung und Instandsetzung ein verstärktes Eindringen von Oberflächen- und Abwasser zu dieser Beschleunigung der Verwitterungsprozesse geführt hat.

Abb. 10. Gründungsdetail an der Felswand des Westflügels von Schloß Nossen (Foto: Verf.).
