Zur denkmalpflegerischen Wiederherstellung des ehemaligen Brauhauses von Haus Ermelinghof in Hamm Bockum-Hövel

Vergangenheit – Gegenwart – Zukunft (ein Arbeitsbericht)

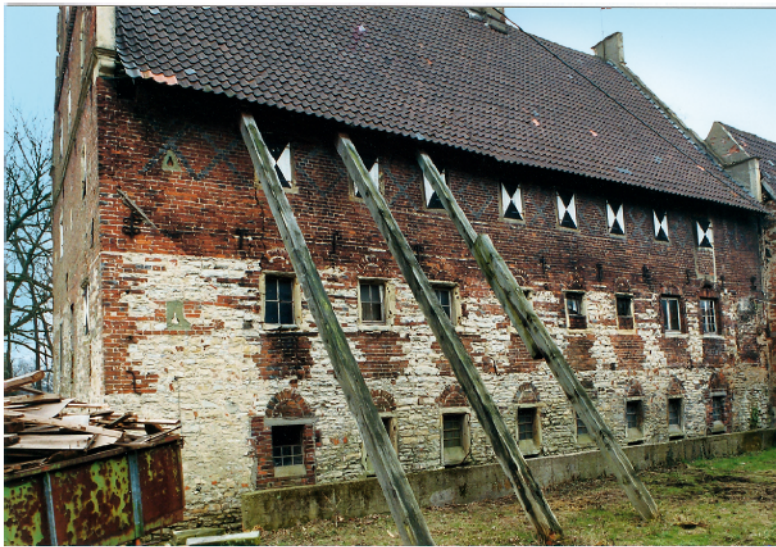
Abb. 7. (oben) Westfassade; Zustand vor Beginn der Arbeiten.

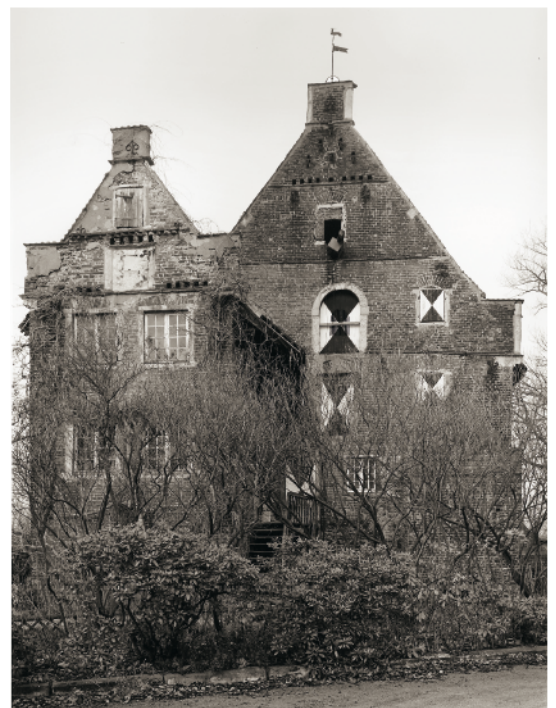
Abb. 9. Südfassade des Brauhauses vor Beginn der Arbeiten (Foto: Westfälisches Amt für Denkmalpflege).

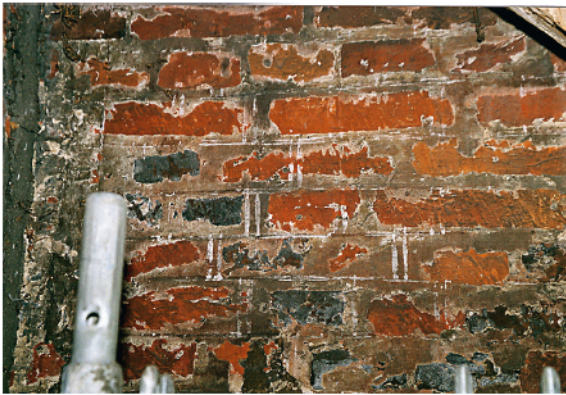
Abb. 10. Noch erhaltene rote Tünche mit Fugenstrich unter einem Vordach an der Südfassade.

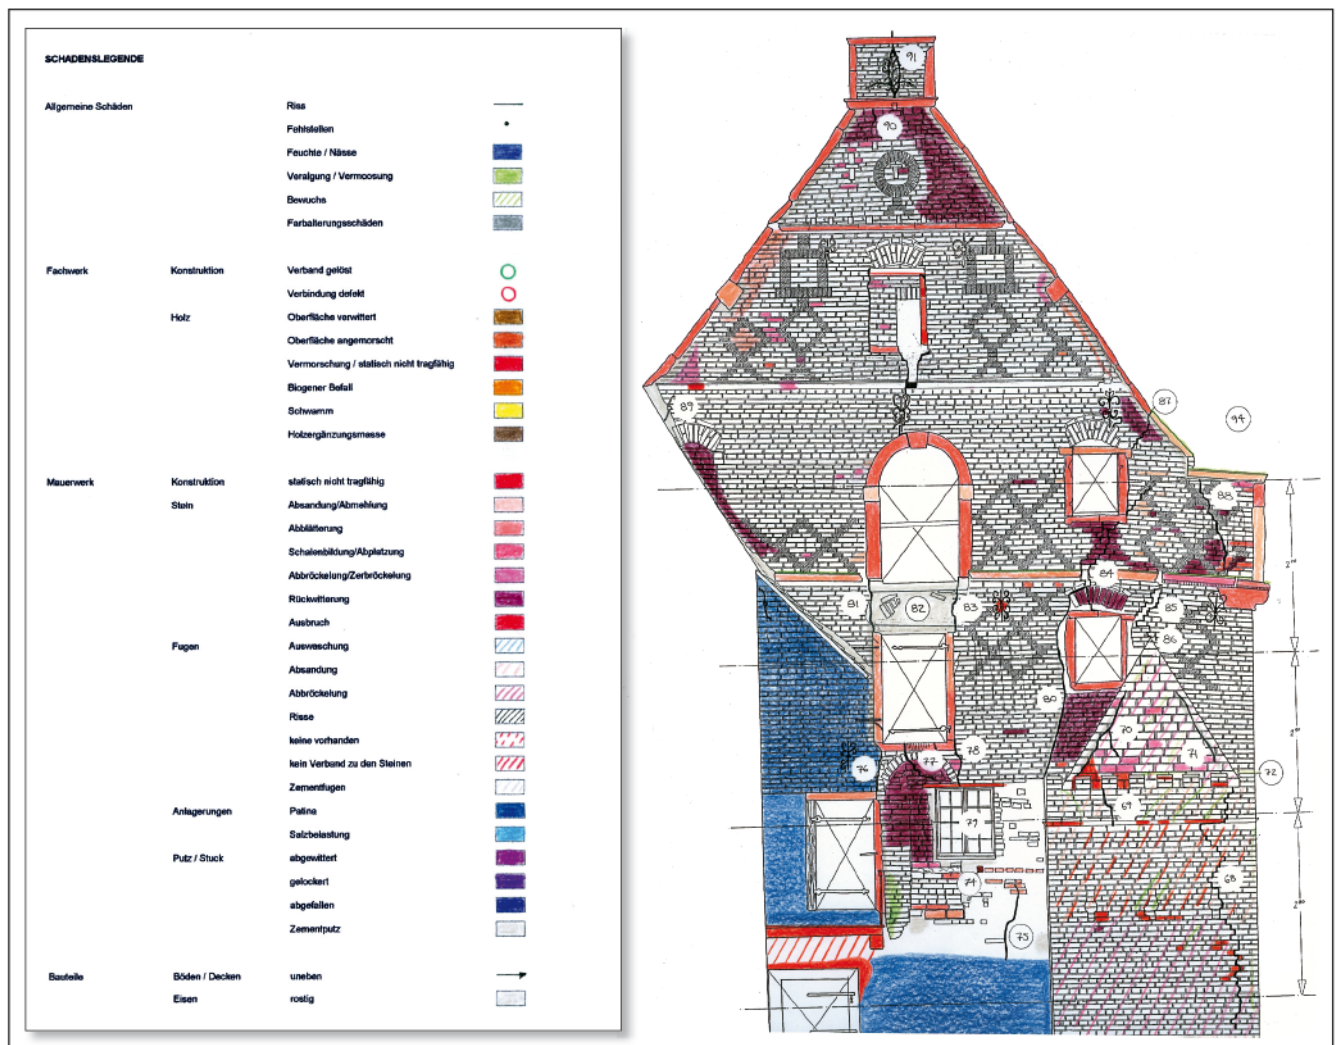
Abb. 132. Schadensplan des südlichen Giebels (Zeichnung: Verf.).

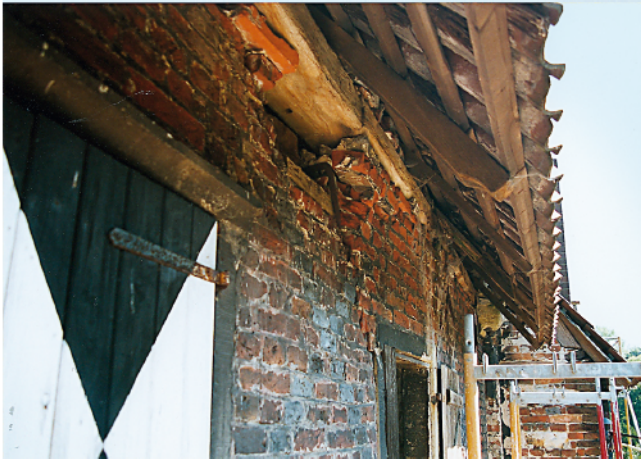
Abb. 13. Die Setzung und Verschiebung der Mauerlatte im Nordwesten des Hauses hat auch große Teile der Mauerkrone zerstört.

Die meisten Hölzer im Dach waren bogen befallen. Die Mauerlatten, zwei Sparren sowie eine Dachlatte zeigten Schwammbefall. Alle Gespärre waren infolge zu hoher horizontaler Last, die nicht von Zerrbalken aufgenommen wurde, infolge Mauerwerksausbrüchen und fehlendem Auflager abgesackt, die Sparren im Westen nach außen gerutscht, die im Osten dementsprechend nach außen gewichen. Die Verbindungen zu den Kehlbalken und Hahnenbalken waren ausgerissen oder gelöst (Abb. 13).

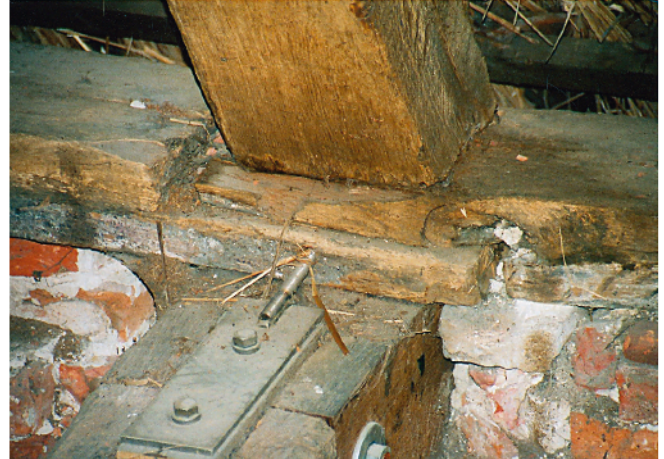
Abb. 14. Statisch gesicherter Knotenpunkt mit Deckenbalken, überblatteter Mauerlatte und Sparrenfuß.

Entwicklung der erforderlichen Details zur statischen Verbesserung wurde in Zusammenarbeit mit dem planenden Architekturbüro entwickelt. Hierbei galt es, möglichst denkmalgerechte und denkmal-schonende Lösungen zu finden. Der Altbau sollte auch nach der statischen Korrektur als solcher uneingeschränkt im Vordergrund stehen. Umfangreiche Zubauten zur Sicherung des statischen Gefüges konnten so vermieden werden, so dass der Charakter des historisch wertvollen Gebäudes nahezu unverändert erhalten blieb. Die optische Wirkung der neuen Zutaten sollte zurückhaltend, funktional und als Zutat des 21. Jahrhunderts erkennbar sein, ohne sich in den Vordergrund zu drängen. Die erforderlichen Zusätze, hauptsächlich ergänzende bzw. die vorhandene Konstruktion entlastende Zugverbindungen an den Knotenpunkten der Hölzer des Dachtragwerks, sind auf das Notwendigste beschränkt und minimiert worden (Abb. 14). Es kamen ca. 5 x 20 cm große Stahlplatten zum Einsatz, die über angeschweißte kurze Gewinde-Rundstähle jeweils zwei Hölzer miteinander verbinden. Sie verbergen sich dem nicht sachkundigen Betrachter auf den ersten Blick. Teilweise sind Ergänzungen zur Aufnahme von Zugkräften so angebracht worden, dass sie sich nach Fertigstellung des Ausbaues in seiner Originalform dem Blick entziehen. Als Material ist V4A-Stahl als modernes und langfristig haltbares zum Einsatz

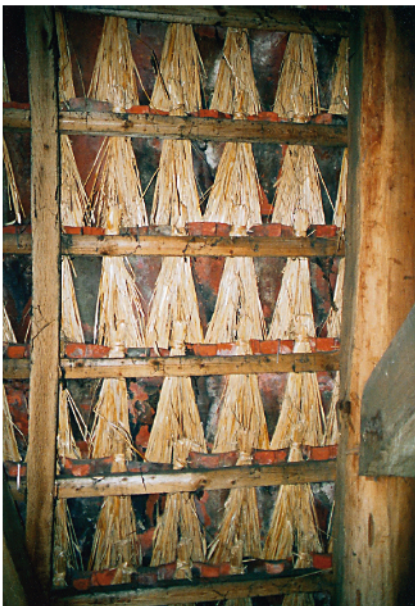
Abb. 15. Neueindeckung mit alten Hohlpfannen und Strohdocken.

Nach der Ertüchtigung des Dachstuhls wurde das Dach neu eingedeckt, um zukünftig eine weitere Schädigung der Hölzer zu vermeiden. Die Ostseite war mit einer mindestens hundertjährigen handgeformten Hohlziegelpfanne auf Strohdocken eingedeckt (Abb. 15). Diese wurde reihenweise wieder aufgenommen, schadhafte Ziegel wurden durch bessere ersetzt und das Ganze neu gedockt. Die Westseite war mit einer Hohlpfanne schlechter Tonqualität aus der Anfangszeit der industriellen Fertigung eingedeckt

und extrem schadhafte. Hier wurden ebenfalls für die Wiedereindeckung alte handgeformte Hohlziegel auf Strohdocken eingesetzt. Die seitlichen Anschlüsse führte man auf traditionelle Art und Weise mit Blei aus. Trotz anfänglicher Bedenken der Bauherrschaft wurde die Dacheindeckung konsequent durch den Einsatz historischer Baumaterialien ergänzt, so dass sie nach der Sanierung ihren Charakter vollständig erhalten konnte und gegenüber dem Vorzustand optisch kaum verändert wirkt.

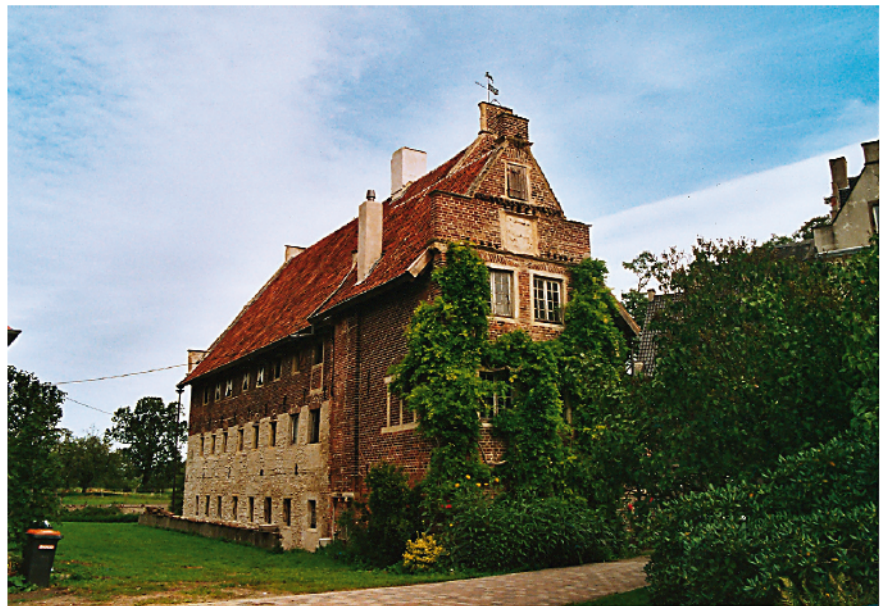
Abb. 16. Süd- und Westseite des Gebäudes nach der Außensanierung.

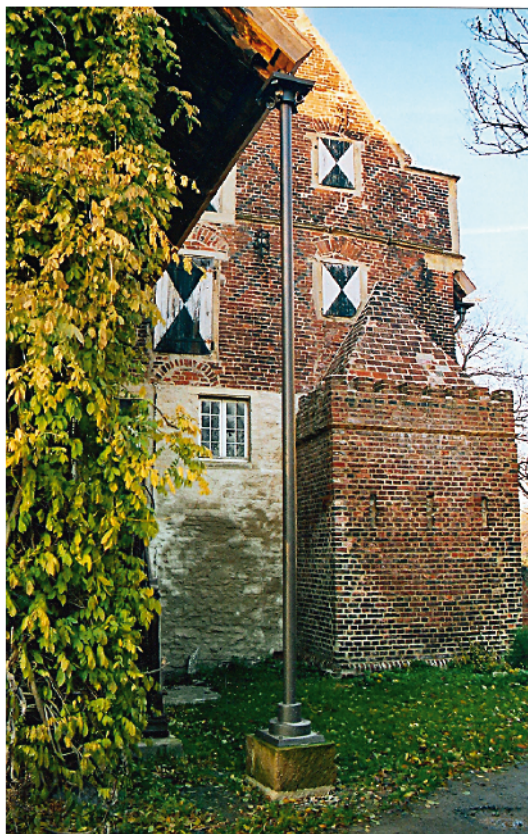
Abb. 17. Dachentwässerung: neues Fallrohr am südlichen Anbau.

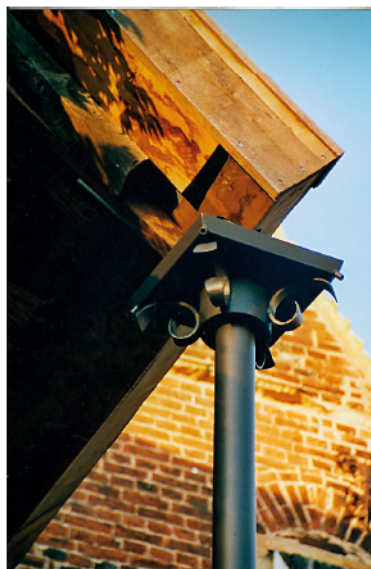
Abb. 18. Detail: Dachentwässerung.

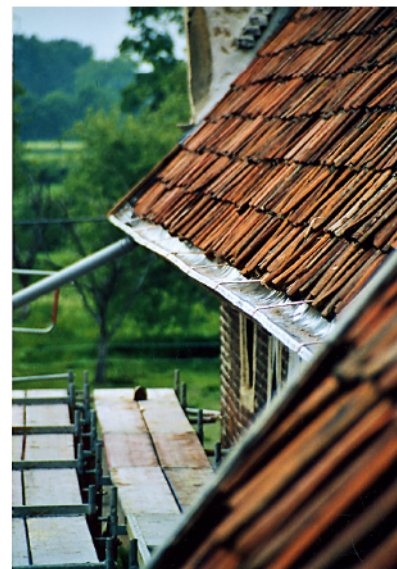
Abb. 19. Neue Hohlkehle zur Dachentwässerung.

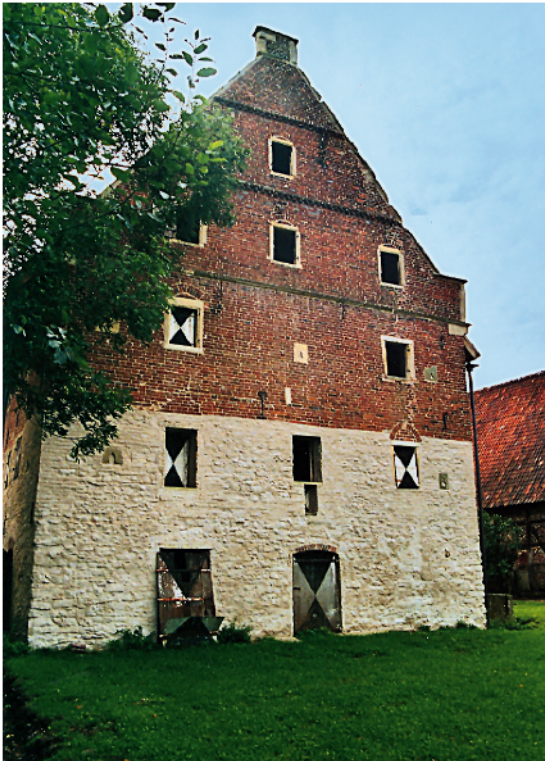
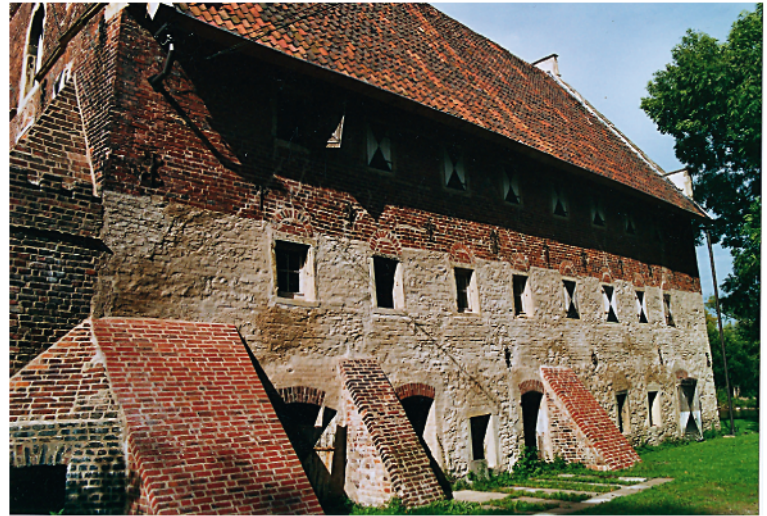
Abb. 20. (links) Die Nordfassade nach der Außensanierung.
Abb. 21. (oben) Die Ostfassade nach der Außensanierung.

Das Ziegelmauerwerk wurde ebenfalls lediglich abgebürstet und zusätzlich mit Wasser gereinigt. Wo die Fugen ausgewaschen waren, wurden sie wieder geschlossen, frostgeschädigte Steine durch intakte alte Steine ersetzt, größere Risse verpresst, teils zusätzlich, wo statisch erforderlich, vernadelt. Ebenso wurde mit dem Bruchsteinmauerwerk des Sockels verfahren. Um diesem wieder einen Wetterschutz zu geben, wurde es nach alten Befunden, welche durch die bauhistorische Untersuchung im Vorfeld ermittelt wurden, wieder mit einer Kalkschlämme nach einer mit dem Landesamt für Denkmalpflege abgestimmten Rezeptur versehen. Die bewegte und unregelmäßige Struktur des Sockels konnte so erhalten bleiben (Abb. 20/21).

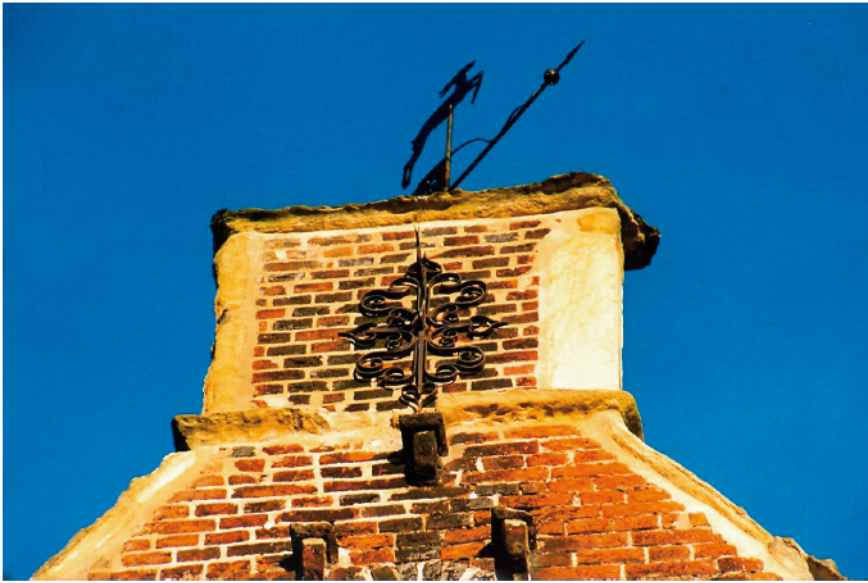
Abb. 22. Nach altem Vorbild neu geschmiedeter Zieranker am Südgiebel.

Im Gegensatz hierzu wird der rein instandgesetzte Bau nach Abschluss der Maßnahme zwar auch technisch wieder funktionsfähig sein, aber seine denkmalgerechten und seine Würde bewahrenden Altersnarben behalten. Hinzu kommt, dass die technischen Eingriffe auf einer breiten Basis von Voruntersuchungsdaten „minimalistisch“ durchgeführt werden, wodurch sich überflüssige Maßnahmen auf Grund von Unwissenheit erübrigen (Abb. 22).
