# Baudenkmale gefährdet – Baudenkmale gerettet

Hessen

bearbeitet von Kurt Frein

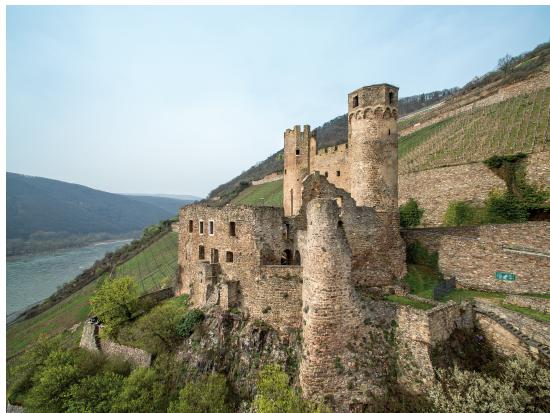
*Abb. 1. Burg Ehrenfels, Gesamtansicht von Südsüdosten; im Vordergrund der 2017 eingerüstete Rest des äußeren Wohnbaues (vgl. Abb. 5) (Foto: Verf., 2016).*

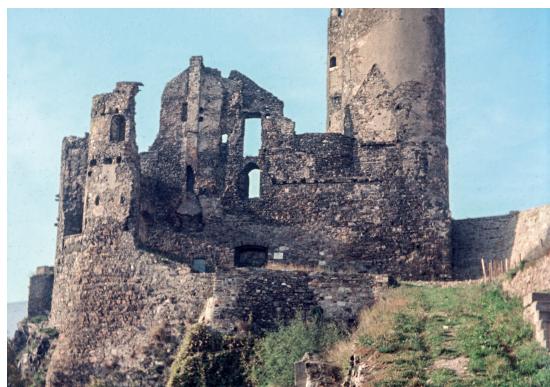
*Abb. 2. Blick auf die Eingangsseite von Osten. Im Vordergrund links der Rest des äußeren Wohnbaues vor der Sanierung 1970; am Schildmauerturm rechts noch umfänglich erhaltener Putz. Der angeschüttete Weinbergsweg im Halsgraben lehnt sich in fast voller Breite gegen die Basis der Schildmauer (Foto: Verf., 1967).*

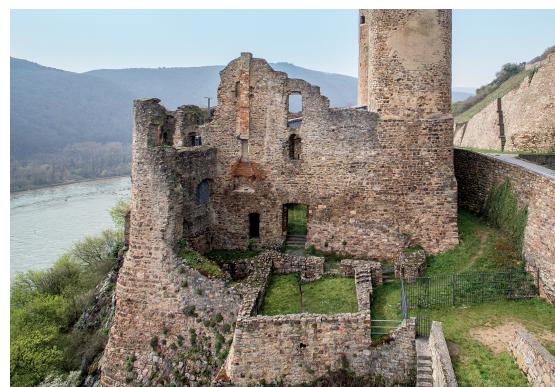
*Abb. 3. Die gleiche Ansicht im Jahre 2016 mit deutlichen Detailverlusten an allen Bauteilen; der Weinbergsweg hat nun eine separate Stützmauer (Foto: Verf.).*

ben vorbeiziehenden Wirtschaftsweges die Schildmauer praktisch zur Stützmauer degradiert. Mit Errichtung einer separaten parallelen Stützmauer in geringem Abstand konnte dieser Zustand wenigstens so weit korrigiert werden, dass die Schildmauer jetzt wieder in (nahezu) voller Höhe frei aus dem Boden ragt. Gleichwohl mindert die Verbauung des Halsgrabens den Eindruck der ursprünglichen Wirkung der architektonisch hochinteressanten Schildmauer noch immer deutlich.

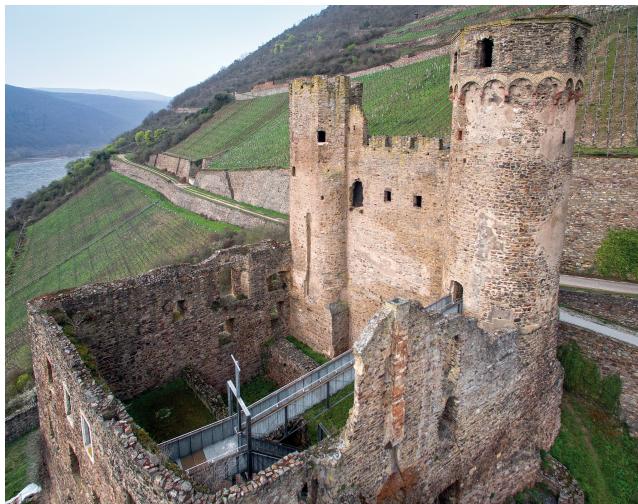
Abb. 4. Der Innenbereich der Burg wird ohne Bezug auf die historische Binnenstruktur in hohem Maße von der Metallkonstruktion zur Erschließung der Schildmauer beherrscht (Foto: Verf., 2016).

Ziel der Maßnahme sollte nicht zuletzt die Zugänglichkeit der Kernburg mitsamt der beherrschenden bergseitigen Schildmauer sein. Zu diesem Zweck erstellte man unter dem Postulat des deutlichen Absetzens von der historischen Architektur eine mächtige metallene Treppen-/Rampenanlage, die zum Obergeschoss des größeren Schildmauerturms führt. Dazu quert die Konstruktion mit einer talseitigen Umkehr die gesamte Länge der inneren Burg in und über deren östlicher Hälfte. Glücklicherweise wird diese Zutat nicht landschaftswirksam, da die Burgmauern sie ein wenig überragen und so weitestgehend verbergen. Ob die Möglichkeit des Aufstiegs in die Schildmauer und die Türme den hier realisierten Aufwand und insbesondere die recht brutale Verstellung des eher kleinräumigen Innenbereichs der Burg rechtfertigen kann, mag dahingestellt sein. Um der erhöhten „Aussicht“ willen ist die Besteigung der Schildmauer jedenfalls nicht erforderlich, da der Berghang hinter der Burg von gut begehbar Wirtschaftswegen durchzogen ist, die wesentlich höher liegen. – Tatsächlich ist der Innenbereich der Burg im Gegensatz zu früher auch bisher nicht wirklich zugänglich gewesen.

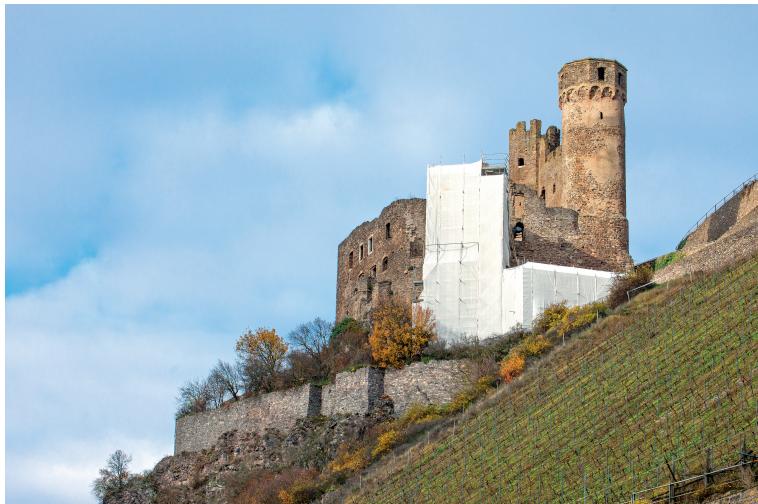
Abb. 5. Burg Ehrenfels teileingerüstet und verhängt für die aktuellen Sicherungsmaßnahmen; Blick vom Rheinufer aus (Foto: Verf., November 2017).

Ende 2017 zeigt sich Ehrenfels – ein knappes Vierteljahrhundert seit der großen Maßnahme der frühen 1990er-Jahre – erneut in Arbeit: Weithin sichtbar verbergen helle Planen Gerüste und Mauerreste in der Ostgruppe.

Handlungsbedarf sei schon länger bekannt, lässt die objektverwaltende Dienststelle (Hessische Schlösser und Gärten, Bad Homburg) wissen<sup>3</sup>; es drohten Teile der Ruine ins Rheintal zu stürzen, wo

Bundesstraße und Eisenbahntrasse nahe der Burg entlanglaufen. Gebotene Rücksichtnahme auf Wanderfalken, die in der Burg nisten, hätten aber zu einem engen Zeitfenster für die bauliche Realisierung geführt. Mit einem Kostenvolumen von 300.000 Euro soll das Mauerwerk der Vorburg nicht nur gesichert, sondern auch Restaurierungs-„Sünden“ der vorausgegangenen Kampagnen im Rahmen des Möglichen korrigiert werden. Auf den ersten Blick erschien der jetzt betroffene Bereich noch im Jahre 2016 recht stabil, doch hatten offenbar genauere Substanzuntersuchungen präzisere Erkenntnisse erbracht. Es bleibt jedenfalls zu hoffen, dass die angesagte Entfernung des früher reichlich verwendeten Zementmörtels aus den Fugen (mit Pressluftschlämmen!) weitgehend verlustfrei möglich ist. Es ist angestrebt, mit adäquatem Mörtel neu zu verfügen und unpassendes Steinmaterial erforderlichenfalls auszutauschen. Dem schon 1970 auf „pflegeleichte“ Form und Umfang zurechtgestutzten „Mauerzahn“ der Südostecke des äußeren Wohnbaues wäre eine schonende Rückführung auf einen denkmalpflegerisch günstigeren Zustand dringend zu wünschen, wenngleich er ohne einige geringe Ergänzungen im Sinne des Zustands vor 1970 ohne echte Anschaulichkeit bleiben muss. Weitere Maßnahmen (auch die Kernburg betreffend) sollen in den nächsten Jahren folgen, sodass es bis auf Weiteres bei der Schließung der Burg bleibt.

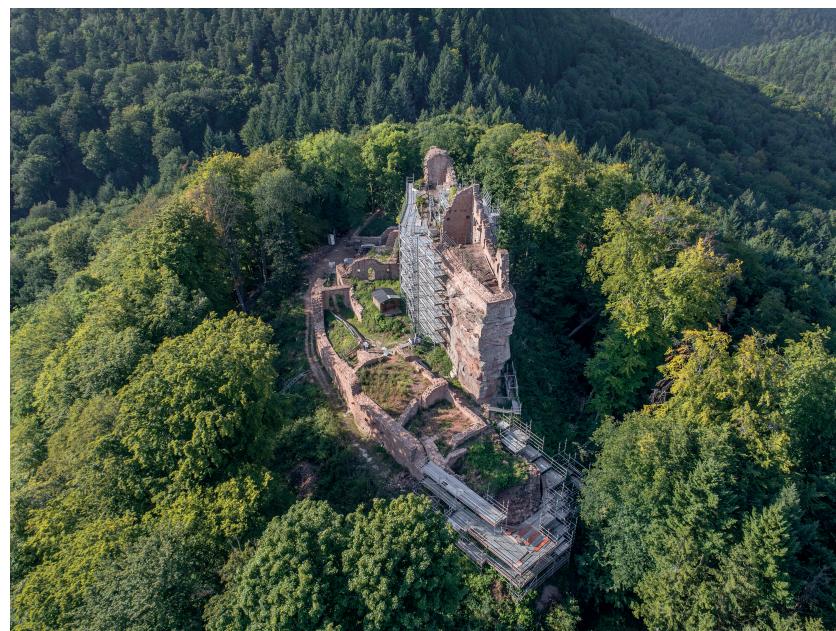
Abb. 1. Burg Meistersel aus südöstlicher Richtung. Im Vordergrund der Bereich der unteren Burg, in dem die mutmaßlich ältesten Nutzungsspuren entdeckt wurden. Zustand September 2017 (Foto: Verf.).

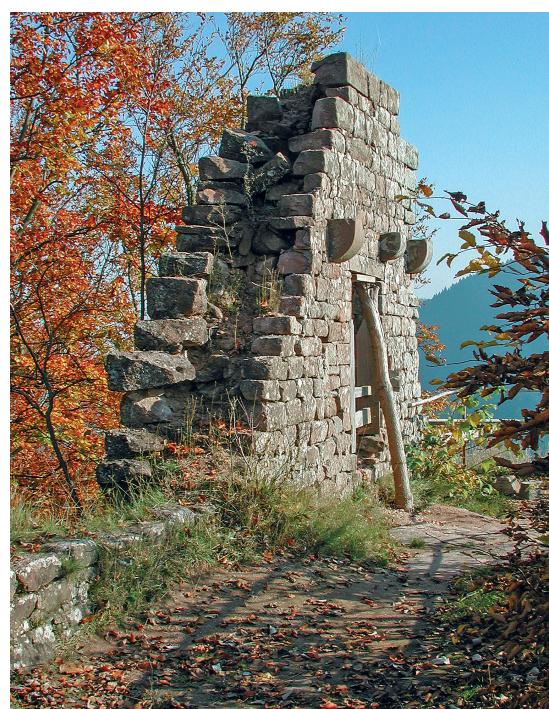
Abb. 2. Mauerrest des ehemaligen Südpalas auf der Südspitze der Oberburg, im Februar 1976 noch einigermaßen standfest; vier Kragsteine über der Fensteröffnung erhalten.

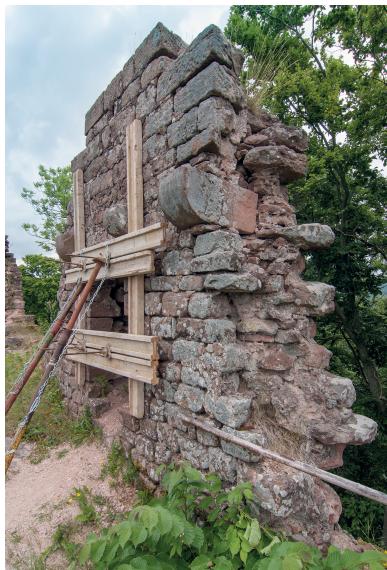
Abb. 3. Derselbe Mauerrest im Jahre 2000 – erheblich reduziert, das Fenster inzwischen provisorisch abgestützt, ein längeres Mauerstück mit einem der Kragsteine bereits abgängig (Fotos: Verf.).

<sup>7</sup> An den geringen letzten Mauerresten um das Fenster des südlichen Palas der Oberburg, die seinerzeit akut absturzgefährdet waren, wurden allerdings auf Initiative und mit Kostenübernahme durch die Landesdenkmalpflege erste provisorische Sicherungsarbeiten schon 2009 vorgenommen.

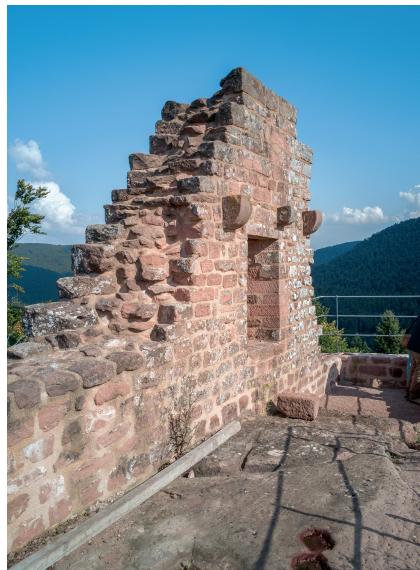
Abb. 4. Das Foto (Gegenrichtung zu Abb. 3) im Sommer 2008 zeigt ein Mauerwerk, das nur noch aufgrund einer nun deutlich aufwändigeren Verklammerung und Abstützung gehindert ist, sich gänzlich aufzulösen. Erste Sicherungsmaßnahmen laufen an (Foto: Verf.).

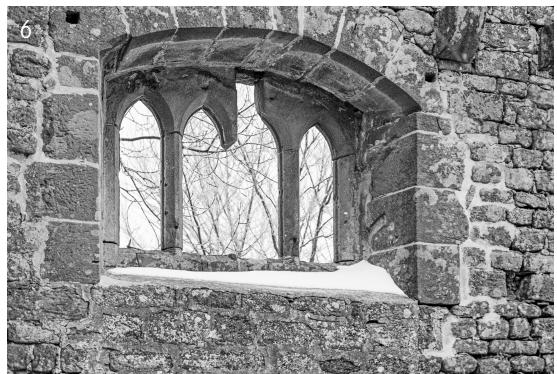
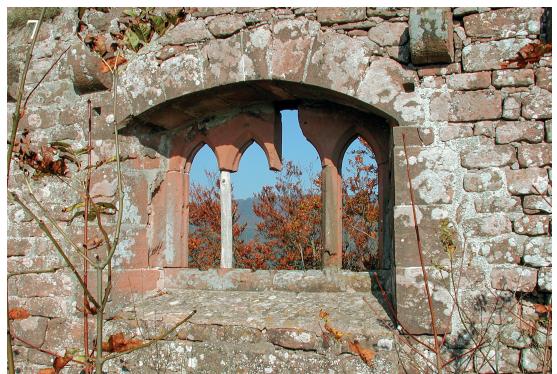
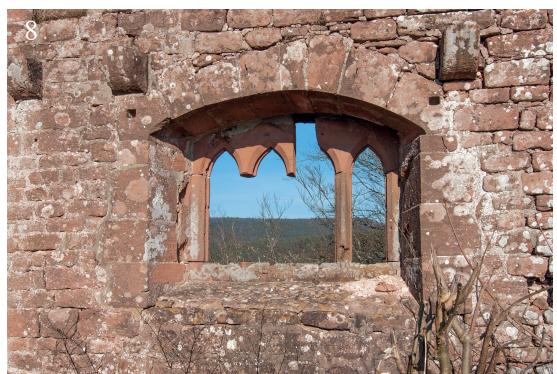
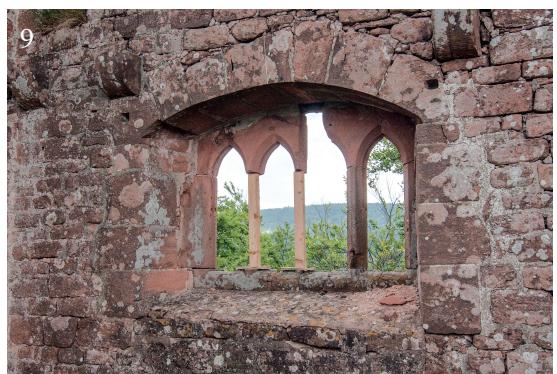
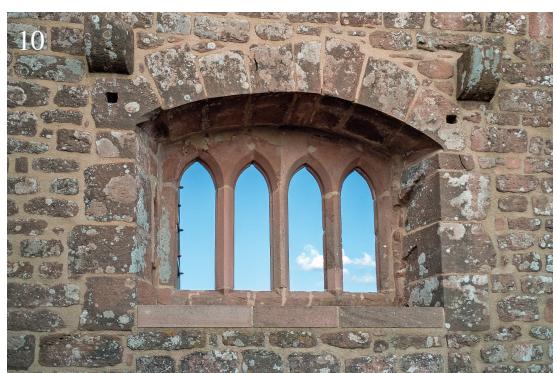
Abb. 6 – 10. Das vierteilige frühgotische Fenster im mittleren Wohnbauteil der Oberburg war noch bis in die zweite Hälfte des 20. Jahrhunderts vollständig erhalten. Die Abbildungen zeichnen dessen Schicksal bis zur gelungenen Wiederherstellung im Rahmen der aktuellen Maßnahmen nach:  
 Abb. 6. Februar 1976 – erste Zwischenstütze und Bogenstein fehlen bereits;  
 Abb. 7. Oktober 2000 – die zweite Stütze fehlt, ersetzt durch einen Holzstab;  
 Abb. 8. Februar 2008 – die Holzstütze ist verschwunden, es besteht akute Gefahr für die Bogensteine;  
 Abb. 9. Juli 2008 – zwei neue hölzerne Stützen halten den status quo;  
 Abb. 10. 1. September 2017 – Bestand gesichert! (Fotos: Verf.).

Nach Beendigung der Maßnahme wird sich Burg Meistersel dem Besucher nicht nur mit den bisher schon obertägig erkennbaren Bauteilen – nun in gesicherter und stabilisierter Gestalt – präsentieren, sondern auch (teilrekonstruierte) Mauern der unteren Burg zeigen, die zuvor unter Schutt und Gestrüpp verborgen waren. Insbesondere an der südlichen Schmalseite des Burgfelsens hatten sich ursprünglich offene Hohlräume zwischen den oberen Schichtungen des Sandsteins als so instabil erwiesen, dass stützende Abmauerungen geboten erschienen. Erstmals seit 1967 wieder vollständig zeigt sich auch das durchaus „berühmte“ vierteilige Fenster des mittleren Gebäudes der Oberburg; zwei verlorene bzw. nicht wiederbeschaffbare profilierte Stützen mussten steinmetzmäßig aus Sand-

stein neu hergestellt werden, ebenso die linke Hälfte des (von innen gesehen) zweiten Spitzbogens. Derzeit ist noch offen, ob an der Stelle der ehemaligen Brücke über den nördlichen Graben eine neue Brücke entstehen bzw. wie dort der Zugang in die Burg geführt werden soll. Dringend zu wünschen ist, dass jedenfalls der interessante Aufstieg zur Oberburg entlang der westlichen Felsflanke mit dem oberen Durchstieg im Fels wieder in alter Form möglich sein wird.

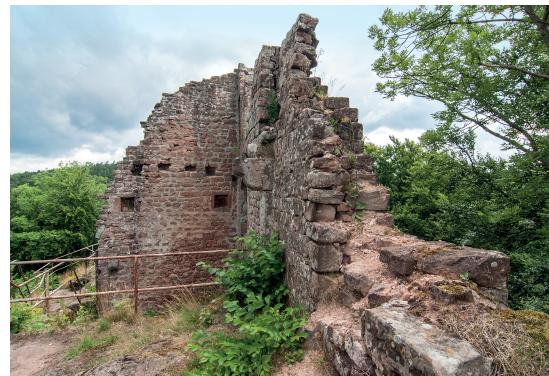
Abb. 11. Auch der noch umfänglicher erhaltene nördliche Teil des Südpalas in der Mitte der Oberburg war vor den aktuellen Maßnahmen in hohem Maße gefährdet. Insbesondere die Ostwand (rechts im Bild), die das vierteilige Fenster enthält, hatte seit einer ersten Sicherung in der ersten Hälfte des 20. Jahrhunderts bereits erheblich an Substanz verloren (Foto: Verf., Sommer 2008).

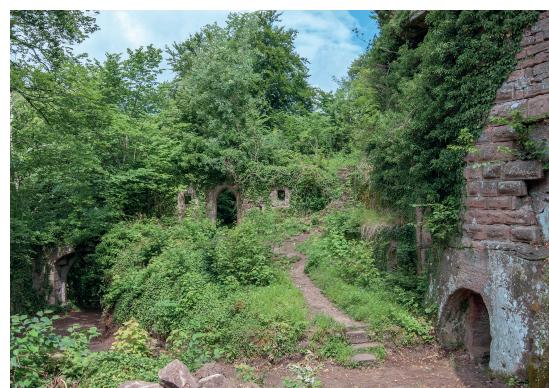
Abb. 12. Völlig überwuchert zeigte sich die untere Burg im Jahre 2008. Blick in Richtung auf das innere Tor (linker Bildrand). In der Bildmitte darüber die Frontwand des gotischen Hauses mit Türöffnung und Fenstern; rechts angeschnitten die Buckelquaderverkleidung des Brunnenschachts. Zu den genannten Bauteilen (vgl. auch Abb. 13) (Foto: Verf.).

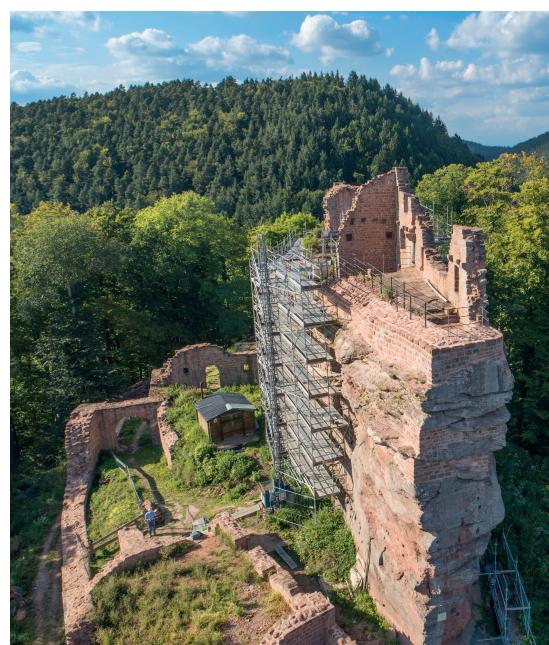
Abb. 13. Im südlichen Ende des Burgfelsens mussten aus Gründen der Stabilität einige horizontale Klüftungen mit Mauerwerk geschlossen werden. Die Gesamtmaßnahme nähert sich ihrem Abschluss (Foto: Verf., 1. September 2017).

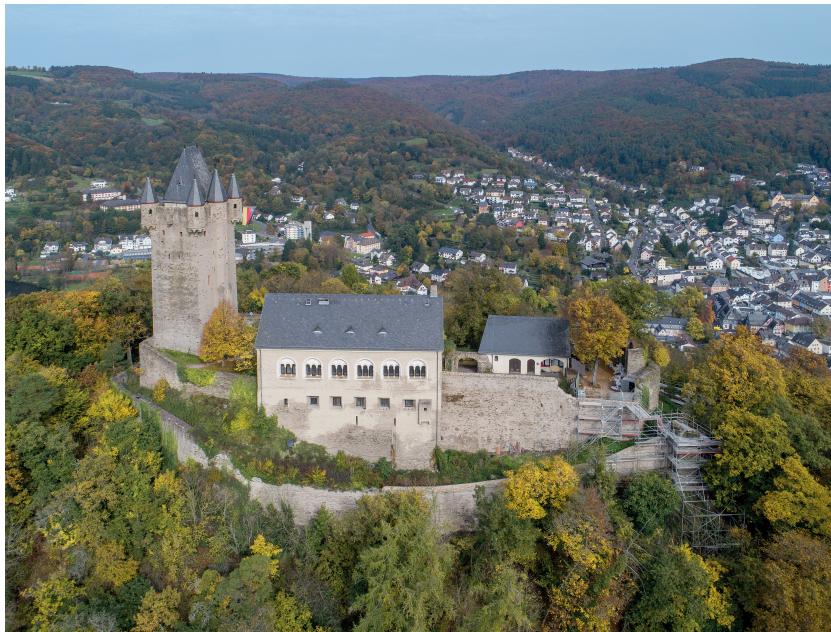
Abb. 1. Ansicht von Südwest im Oktober 2017, im Vordergrund der 2016 sanierte Abschnitt des Zwingers (Foto: Verf.).

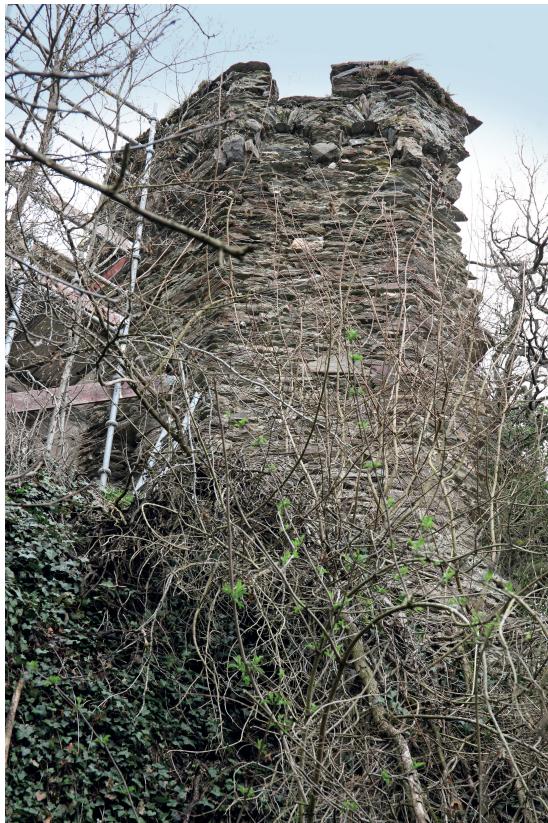
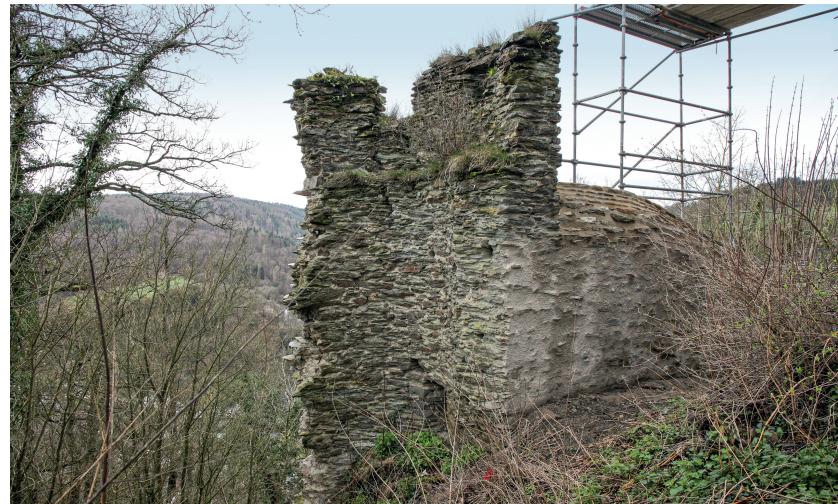
Abb. 3 und 4. Südlicher Eckiturm des Zwingers, Außen- und Innenansicht (Fotos: Verf., März 2017).

winkelten) grazilen Turms an der südlichen Ecke des Zwingers konnte man bei vorsichtigem Hinauslehnen über die entsprechende Ecke der oberen Ringmauer noch sehen. Gerade dieses architektonisch interessante Bauteil war seit Jahrzehnten extrem gefährdet, ist auch inzwischen vertikal auf seine westliche Hälfte reduziert. Teilweise noch zusammenhängende Mauerbrocken am Fuß eines entsprechenden Schuttkegels zeigen, dass der Einsturz eher rezenten Datums sein dürfte. Dabei wurden auch einige Meter der östlich anstoßenden Zwingermauer mitgerissen.

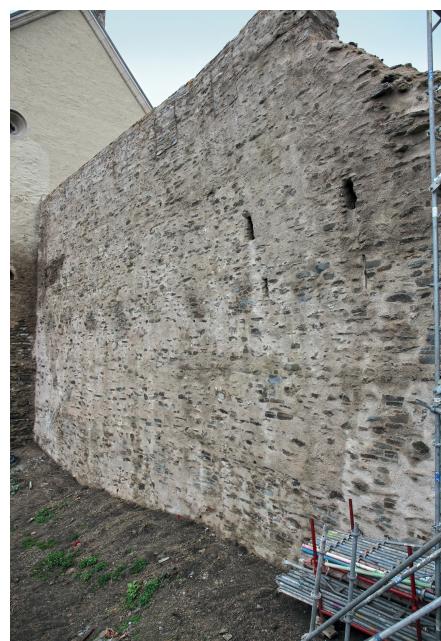
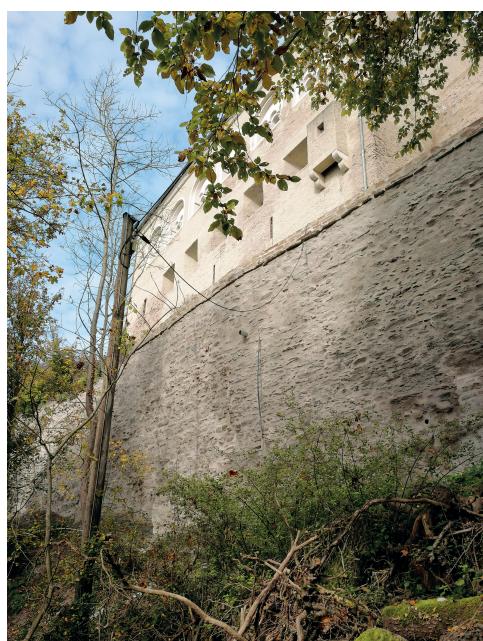
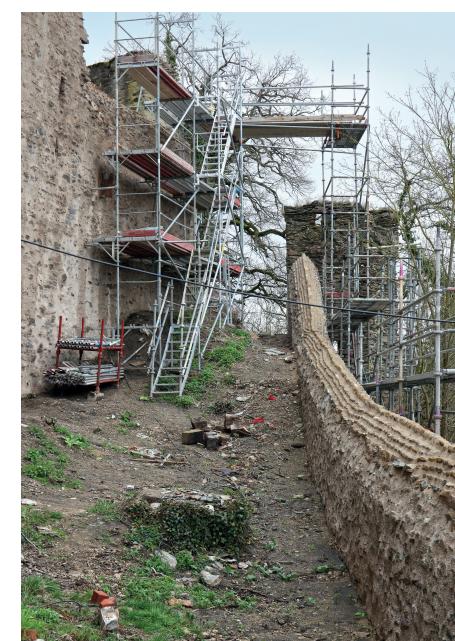
Abb. 5 bis 7. Links: Ringmauer der oberen Burg; Außenseite mit Andeutung zugesetzter Zinnen (angeschnittene Ostgiebel des Palas) (Foto: Verf., März 2017).

Mitte: Zwingermauer Westseite von außen mit neuer Mauerkrone (Foto: Verf., Oktober 2017).

Rechts: Westlicher Zwinger Blick südwärts mit neuer Mauerkrone; im Hintergrund die Ruine des Eckturms (Foto: Verf., März 2017).

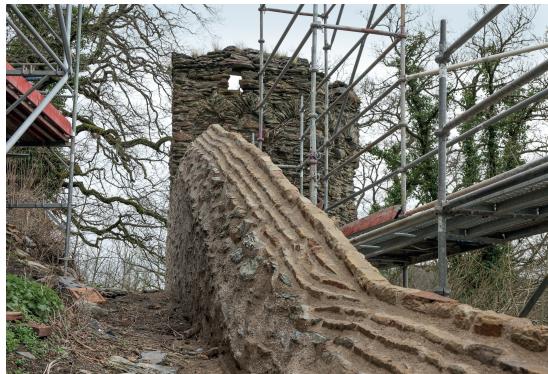
Abb. 8. Bischofsmütze oder Drachenbuckel? Neue Mauerkrone im westlichen Zwinger, Bauabschnitt 2016 (Foto: Verf., März 2017).

Die Bischofsmütze war im Bereich der langen Südwestflanke und der südöstlichen Schmalseite des Zwingers zwar noch umfänglich erhalten, allerdings in hohem Maße von Wurzelwerk durchdrungen und im Gefüge gelockert und verschoben, vielfach nur noch von der Vegetation in Position gehalten. Man entschloss sich daher, sie bei der Mauersanierung insgesamt neu aufzubauen und dies zunächst im Bauabschnitt 2016: von Nordwesten beginnend, bis an die Ruine des Eckturms herangeführt. Mangels hinreichend verfügbaren, dem Original entsprechenden Steinmaterials kamen dabei Natursteine zur Verwendung, die eine andere Farbe aufweisen und vor allem keine schrägen Sichtflächen bilden, sondern mehr oder minder rechtwinklig brechen und damit einer Quaderform nahekommen. Das Resultat mit nur durch eine Mörtelkehle etwas „abgemilderten“ linearen Stufen und Furchen wirkt leider ausgesprochen befremdlich, wenngleich damit die Mauerkrone in etwa in ursprünglicher Höhe rekonstruiert ist.

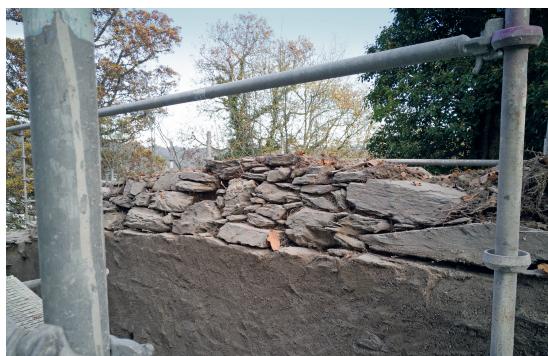
Abb. 9. Originaler Aufbau der Bischofsmütze aus Schieferbruchstein mit unregelmäßig engem Fugenbild (Foto: Verf., Oktober 2017).

<sup>8</sup> Hier gebildet aus horizontal gelegten, zur Mauerspitze hin kleiner werdenden Schieferbruchsteinen mit glatten Seitenflächen in annähernder 45-Grad-Neigung, sodass sich die gewünschte „Dachform“ über dem Mauerkörper ergab.

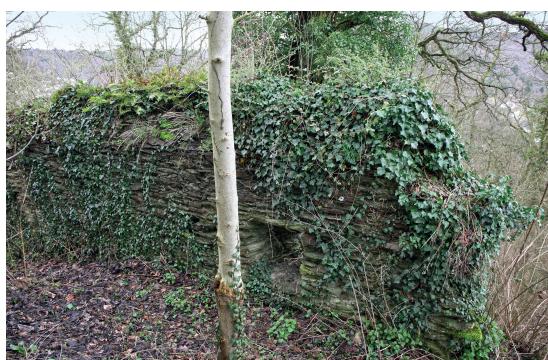
Abb. 10. Zwingermauer an der südöstlichen Schmalseite, rechts die Bresche beim Eckturm; Zustand innen vor Freiräumung; in der Bildmitte die einzige Öffnung in der gesamten Zwingermauer (Foto: Verf., März 2017).

Im Bauabschnitt 2017 stand die Fortsetzung der Zwingersanierung um die süd(öst)liche Schmalseite herum bis an das Ende des obertägig sichtbaren Bestands in der Mitte der östlichen Längsseite an. Der Erhaltungszustand der Mauerkrone war hier sehr unterschiedlich. Der Eckturm ist zur Hälfte bis zum Boden abgängig, ebenso einige Meter der daran anschließenden Mauer. Die folgende kurze Strecke unterhalb der Schmalseite der oberen Burg zeigte sich hingegen noch weitgehend vollständig, wenn auch ebenso durchwurzelt und gelockert wie bei dem zuvor beschriebenen Abschnitt. Bei dem anschließenden Teil unter der östlichen Längsseite waren nach Entfernung der Pflanzen kaum noch die unterste Lage bzw. Spuren der einstigen Mauerkrone vorhanden. Der ehemalige turmartige Aufbau im Verlauf der Mauer war nahezu auf das Niveau der anstoßenden Mauern reduziert.

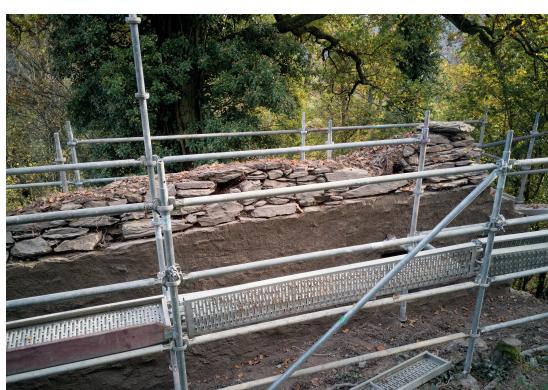
Abb. 11. Dieselbe Mauer, Mauerkörper bereits deckend mit Spritzmörtel behandelt, originale Bischofsmütze nach Entfernung der Pflanzen. Zustand 18. Oktober 2017 (Foto: Verf.).

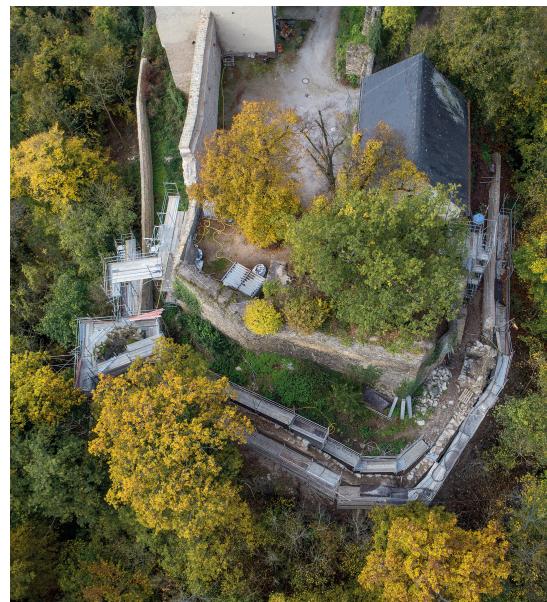
Abb. 12. Südöstliche Hälfte, Schrägaufnahme. Oben am Bildrand der angeschnittene Giebel des Palas, daran mittig anstoßend die ältere Ringmauer der oberen Burg mit den zugesetzten Zinnen. Links darunter die 2016 sanierte westliche Zwingermauer. Die Gerüste markieren den Bereich des Bauabschnitts 2017, beginnend links beim südlichen Eckturn des Zwingers und endend rechts unterhalb des dunkel gedeckten Daches eines Neubaus beim oberen Tor aus den 1980er-Jahren (Foto: Verf., 16. Oktober 2017).

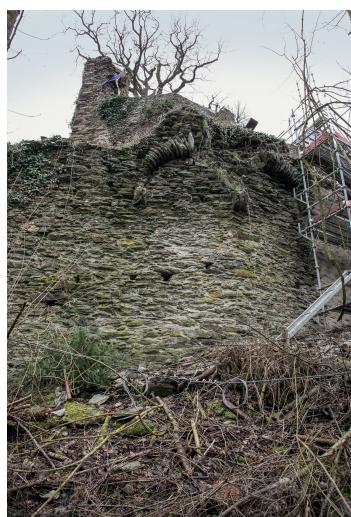
Abb. 13 (links) Als Pendant des Turms an der südlichen Umkehr der Zwingermauer hatte der Zwinger auf der gegenüberliegenden Seite (zur Stadt hin) eine Art Aufsatzturm, von dem aus die (nord-)östliche Längsseite zu beherrschen war. Die Reste seiner Vorkragung mittels zweier sehr weiter Bögen über drei Konsolsteinen haben sich erhalten; das obere Mauerwerk ist nur noch wenig höher als die anstoßenden Zwingerflanken (Foto: Verf., März 2017).

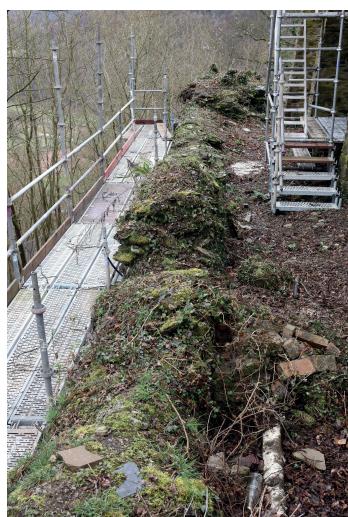
Abb. 14. (Mitte) Zwingermauer auf der (nord-)östlichen Längsseite der Burg, am oberen Bildrand die etwas höher erhaltenen Reste des Aufsatzturms (Abb. 13). Zustand im März 2017 nach Entfernung des Bewuchses.

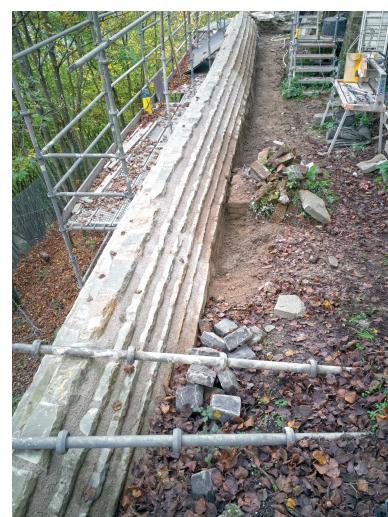
Der Stand Ende 2017 zeigt die Mauerstrecke zwischen der Basis des Aufsatzturms und ihrem derzeitigen nördlichen Ende<sup>11</sup> ebenfalls mit einer Mauerkrone, die einer Bischofsmütze ähneln möchte – wiederum aus den schon bisher verwendeten Steinen. Wie zu erfahren war, wird die technische Bauausführung an dieser Stelle von den Baubeteiligten jedoch nicht akzeptiert und soll demnach „rückgebaut“ und verbessert werden<sup>12</sup>. Offenbar sind die Maßnahmen auch angesichts des nahenden Winters aus diesem Grunde ins Stocken geraten, sodass der Abschnitt unter der Schmalseite nur bis zur Freiräumung und flächenhaften Anspritzung der Innenseite mit Mörtel gediehen ist. Dort konnte man jedenfalls – Stand Oktober 2017 – noch ein Stück originaler Bischofsmütze im freigelegten Zustand sehen. Es ist dringend zu wünschen, dass wenigstens diese kurze Strecke im Original gesi-

Abb. 15 (rechts) Dieselbe Mauer am 18. Oktober 2017 – Wie viel Originalsubstanz war abzuräumen, um diese Konstruktion aufzusetzen? (Fotos: Verf.)

<sup>12</sup> Zumindest dem Verfasser dieser Zeilen drängt sich beim Vergleich der offenbar akzeptierten „Bischofsmütze aus 2016“ (auf der gegenüberliegenden Seite des Zwingers) und der beanstandeten Ausführung 2017 kein ausgesprochen heftiger Unterschied zwischen beiden auf. Allenfalls wirkt die Mauerkrone aus Bauabschnitt 2016 etwas unregelmäßiger, die aus 2017 dagegen brettartig starr, aber die prinzipielle „Fremdheit“ des Materials in Form und Farbe ist bei beiden Ausführungen nicht zu übersehen.
