# Konservatorisches und restauratorisches Vorgehen bei Schimmelpilzbefall an polychromierten Holzobjekten

## Vorstellung einer systematischen Herangehensweise anhand von Praxisbeispielen

Anke und Jan Großmann

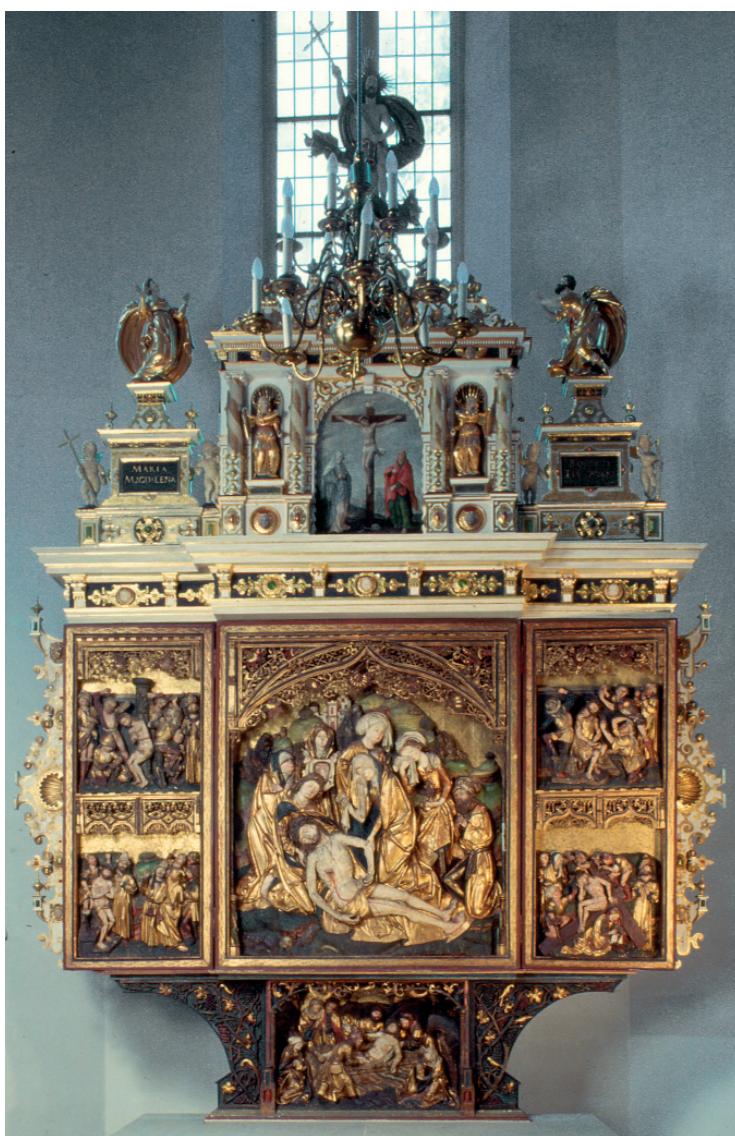
1

Altar der Lutherkirche Plauen.  
Gesamtansicht mit geöffneten  
Flügeln

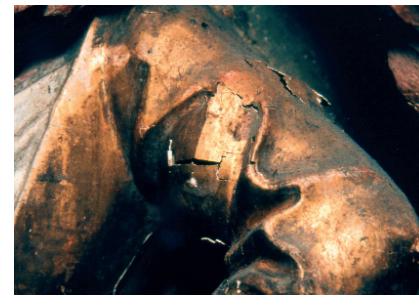
2

Am gotischen Altarteil waren je nach Partie zwischen 10 und 20 % (Predella) bzw. 40 bis 60 % (Schrein und Flügel) der gesamten Fassung gelockert. Sehr viele große, teilweise weit abstehende Schollen und dachförmige Blasen waren akut vom Abfallen bedroht. In den Tiefen der plastischen Formen, an schlecht zugänglichen Stellen und in den Spalten hinter bzw. unter den Reliefs lag grünlicher bis bräunlicher und weißlicher Schimmel in einer dünnen Schicht auf der Oberfläche. Ferner waren alle Teile stark verstaubt. Für die Ermittlung der Schadensursachen wurden schwerpunktmäßig analysiert, überprüft und beurteilt:

Detail der gelockerten Fassung am schimmelpilzbefallenen Altar der Lutherkirche Plauen im Vorzustand

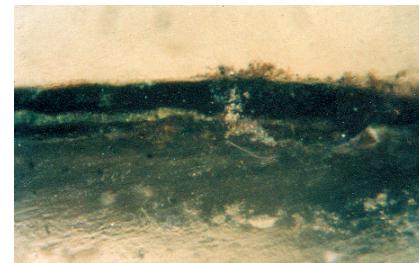
3

Als vorherrschende Schadensursache konnte der frühere Schimmelbefall schnell erkannt werden, denn hinter den Reliefs des gotischen Altarteiles, in alten Holzverbindungen und an vielen anderen, für die Reinigung schlecht erreichbaren Stellen, hatte das Pilzmyzel überdauern können. Aus diesen „makroskopischen Reservebereichen“ konnte es sowohl direkt weiter wachsen als auch Sporen ausstreuen. Die Pilzausbreitung wurde bis in den mikroskopischen Bereich verfolgt (Abb. 3). Im Fassungsquerschnitt zeigte sich, dass das Pilzmyzel partiell auf der Oberfläche auflag, aber auch durch das Krakelee mit der Vorleimung verbunden war und von dort seine Nahrung beziehen konnte.

Schnitt durch den schimmelpilzbefallenen Fassungsaufbau mit Myzel auf der Oberfläche, das durch das Krakelee auch nach unten in die Vorleimung gewachsen ist.

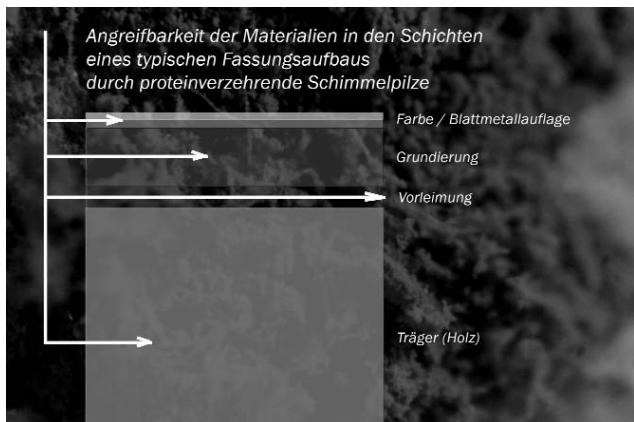
Abbildung 4 veranschaulicht die Angriffbarkeit der einzelnen Fassungsschichten durch Protein abbauende Schimmelpilze: Ein typischer mittelalterlicher Fassungsaufbau beginnt über dem – auch in gewissem Maße angreifbaren – Holz mit der Vorleimung, die vom Schimmel vollständig zerstört werden kann, weil sie bei entsprechender Feuchte einen Nährboden darstellt. Darüber folgt (hell dargestellt) die Grundierung, die aufgrund ihres Leimbindemittels ebenfalls angegriffen werden kann. Die folgenden Farbschichten und Blattmetallauflagen können je nach der Art des Bindemittels – im vorliegenden Fall weniger – angegriffen werden.

4  
Grafik zur Angreifbarkeit der Fassungsschichten durch proteinverzehrende Schimmelpilze

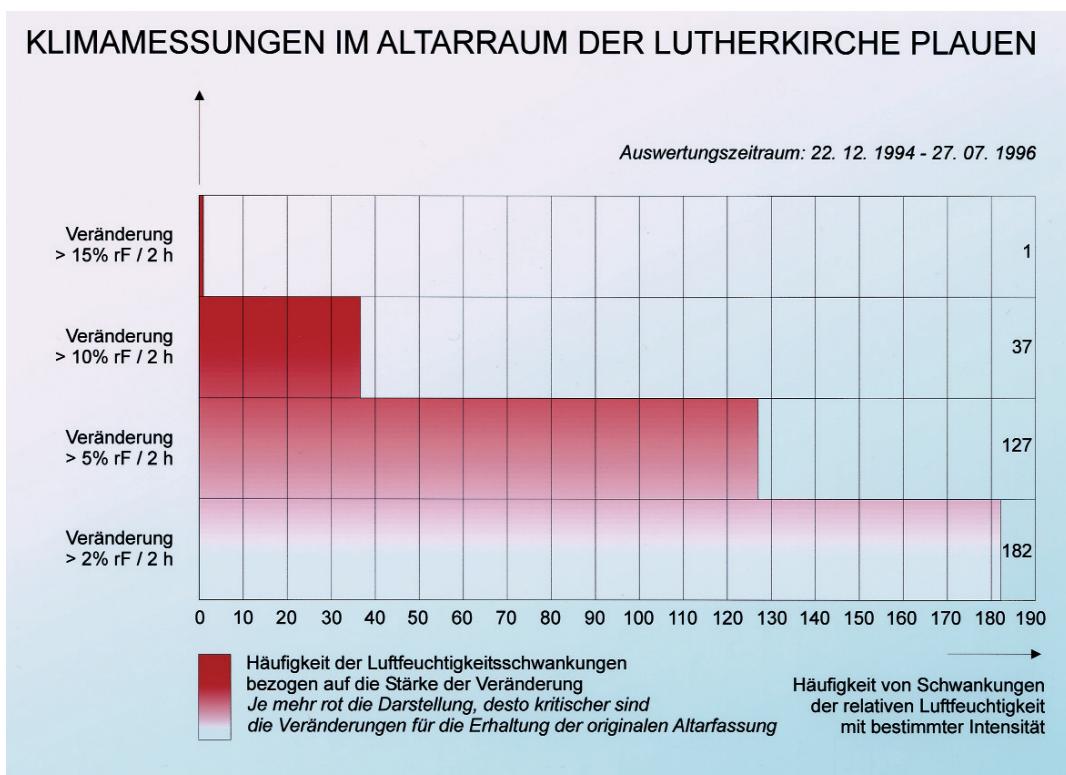
Im Jahresschnitt lag die relative Luftfeuchtigkeit des Raumes sehr konstant bei ca. 70 %. Zwischen Sommer und Winter bestanden nahezu keine Unterschiede. Als wesentliche, schadensbegünstigende Umgebungsbedingungen mussten allerdings schnelle Temperaturanstiege durch die leistungsstarke Dampfheizung der Kirche angesehen werden, die zum drastischen Absinken der relativen Luftfeuchtigkeit führten. Dieses Absinken wurde zusätzlich in der Folge durch große Besucherzahlen oft wieder sprunghaft ausgeglichen. Die Rückstellung auf ca. 70 % rF aus den porösen Materialien des Raumes heraus erfolgte ebenfalls relativ schnell. Die Grafik (Abb. 5) zeigt die Schwankungen bestimmter Intensität der relativen Feuchtigkeit und deren Häufigkeit im Messzeitraum. Die exponierte Stellung des Altares im rundum mit hohen Fenstern ausgestatteten Chorraum ließ besonders im Sommer Schäden durch starke Erwärmung und damit Reduktion der relativen Feuchte durch Sonneneinstrahlung erwarten. Die Klimamesswerte zeigten, dass die Sonneneinstrahlung zwar nachweisbar, aber für die Änderung der relativen Feuchte völlig unerheblich war. Stattdessen konnte ein Einfall der Wintersonne durch ein Fenster des Chorraums direkt auf die Oberfläche einiger Partien der Altarvorderseite beobachtet werden. Deshalb wurden im Winter Messungen der Oberflächentemperatur in verschiedenen, direkt von der Sonne beschienenen Bereichen des Retabels vorgenommen, die dieses Schadenspotential bewiesen: Innerhalb von 10 Minuten kam es zu einer Erwärmung dunkler Partien um bis zu 4°C – das entspricht hochgerechnet einer Aufheizung um 24°C pro Stunde und übertrifft damit die Wirkung jeglicher Heizung!

5  
Schwankungshäufigkeit und -intensität der relativen Luftfeuchtigkeit im Altarraum der Lutherkirche Plauen im Messzeitraum

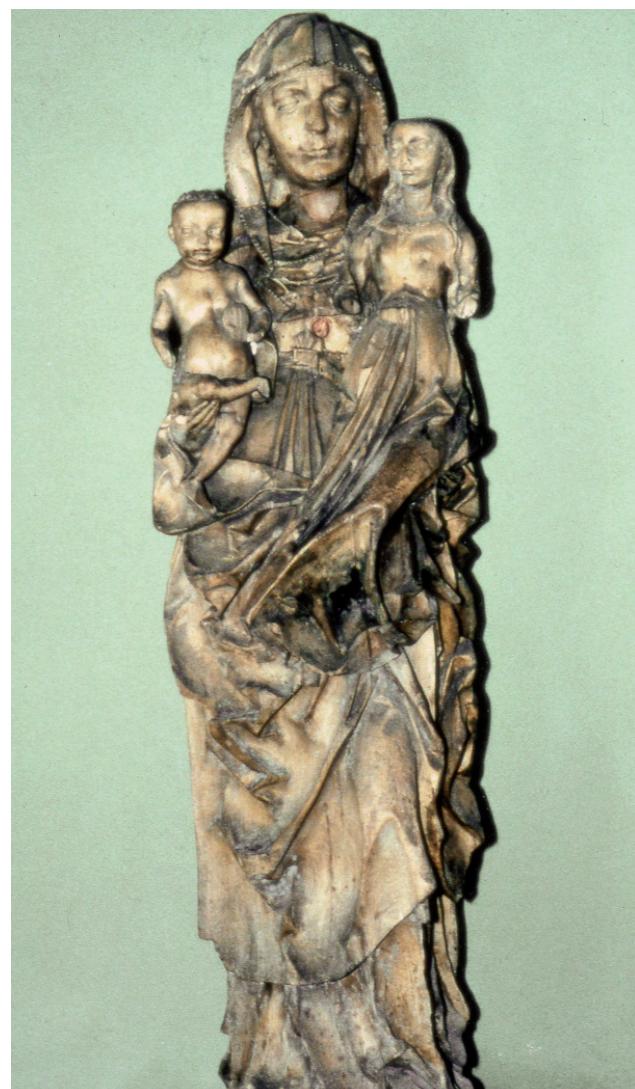
6

Anlass für die Restaurierung 1999 war ein intensiver, nahezu die gesamte Oberfläche mehr oder minder stark betreffender Schimmelpilzbefall. Optisch konnten zwei Erscheinungsformen differenziert werden: ein grauer flaumartiger Belag und punktförmige, eher hell graugrüne Flecken (Abb. 8). Wieder wurde eine interdisziplinäre Zusammenarbeit mit Mikrobiologen nötig. Für dieses Objekt arbeiteten wir mit der Diplomandin Frau Blüher unter Beratung von Frau Prof. Röske und Frau Prof. Blaschke (Lehrstuhl für Angewandte Mikrobiologie der TU Dresden) zusammen. Um den Schimmelbefall gezielt bekämpfen zu können, wurde eine Schimmelbestimmung für unumgänglich erachtet, denn mit der Schimmelbestimmung ergeben sich Erkenntnisse über Wachstumsbedingungen der speziellen Art(en), die mitunter zu Ungunsten des Schimmels beeinflusst werden können. Außerdem wurden an mikrobiologischen Anzuchtproben Bekämpfungsversuche ausgeführt, um ein wirksames Fungizid in möglichst niedriger, jedoch effizienter Dosierung zu ermitteln. Dazu wurden Schimmelpilzproben am Objekt entnommen und im mikrobiologischen Labor weiter bearbeitet.

Gesamtansicht der schimmelpilzbefallenen Skulptur „Anna Selbdritt“ von Peter Breuer (um 1510)

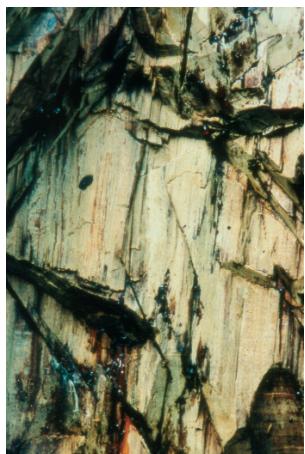
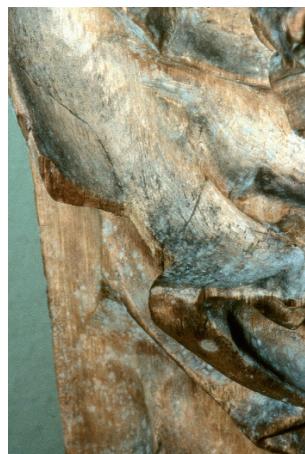
Das ausperlende Tränkungsmittel zeigte sich immer noch in mehreren Oberflächenbereichen und auch die beschriebene Fleckigkeit bestand unverändert. Um die Verteilung des Tränkungsmittels zu klären, wurde eine UV-Fluoreszenzuntersuchung durchgeführt. Dabei zeigten sich mehr oder weniger stark gelblich fluoreszierende Oberflächenbereiche: die stärkste Fluoreszenz auf den Hirnholzbereichen, was auf die stärkere Aufnahme von Tränkungsmittel in diesen Zonen hinweist (Abb. 7).

7  
Ausperlendes, öliges  
Tränkungsmittel

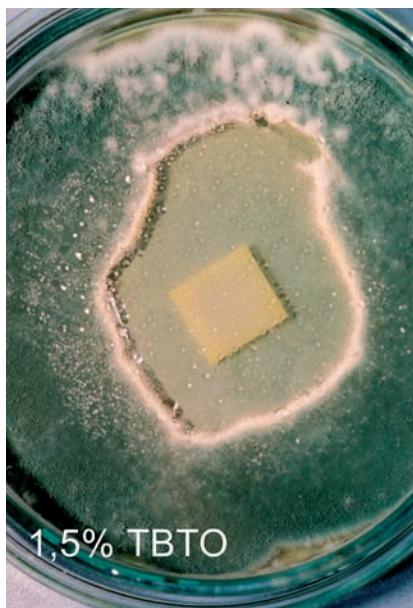
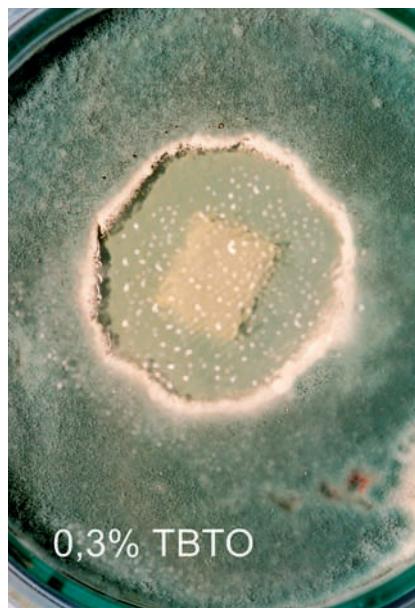
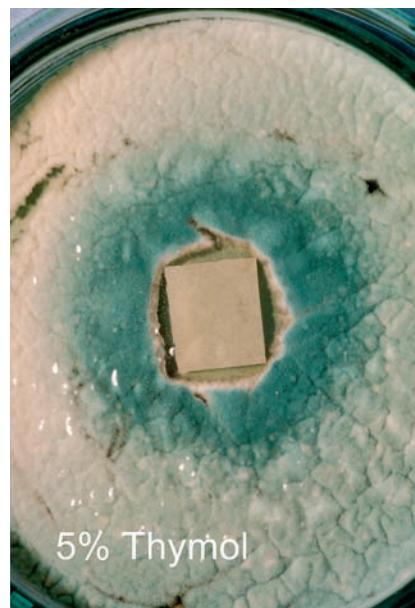
1,5% TBTO

0,3% TBTO

5% Thymol

9  
Ausgewählte Petrischalen der  
Versuchsreihe zur Ermittlung  
geeigneter Bekämpfungsmittel

Im mikrobiologischen Labor konnte durch Versuchsreihen für die Bekämpfung eine 0,3%ige Tributylzinnoxid-Lösung in Siedegrenzenbenzin als minimale, wirksame Fungiziddosis ermittelt werden. Die Hemmhofdurchmesser in den Petrischalen zeigten hier direkt die Wirksamkeit der Bekämpfungsmittel auf die gezüchteten Kulturen. Natürlich wurden

auch ungiftigere Stoffe aus dem Bereich der Lebensmittelkonservierung getestet, diese waren aber leider vergleichsweise wirkungslos (Abb. 9).

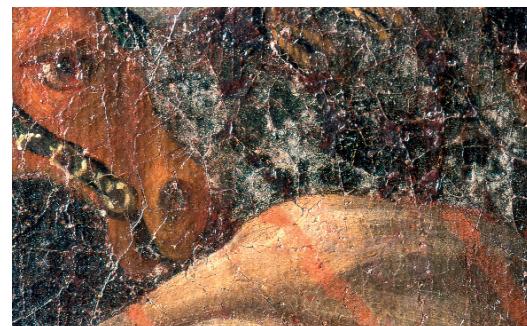
Beim nachfolgenden Beispiel handelt es sich nicht um ein polychromiertes Holzobjekt, jedoch ist der vorliegende Fall für die Problematik ebenfalls hochinteressant. Zwei Gemälde – „Die Arche Noahs“ und „Joseph und seine Brüder“ aus der Zeit um 1690/1700 – wurden zum Schutz vor Baumaßnahmen aus der Schlosskapelle in das Depot eingelagert. Einige Tage später wurde bei einer Kontrolle ein erheblicher Schimmelbefall festgestellt. Der Befall war besonders auf der Bildseite ausgeprägt, größere Bereiche der Oberfläche waren ausgehend vom Krakelee und den Retuschen von einem weißen Myzel überzogen (Abb. 10).

10  
Detail der Gemäldeoerfläche  
mit auf Retuschen und Krakeees  
konzentriertem Schimmelpilz-  
bewuchs

kotum zur Anwendung kommen. Zur Bekämpfung wurde deshalb das Breitbandantimykotikum Clotrimazol, ein Wirkstoff der Humanmedizin zur Bekämpfung von Pilzbefall an Füßen oder Schleimhäuten, ausgewählt. Dieser Wirkstoff verhindert einen geordneten Zellwandaufbau der Pilze. Die Bildseiten beider Gemälde wurden mit einer 2%igen Clotrimazol-Lösung in Isopropanol gereinigt. Die Lösung konnte so in alle porösen oder offenen Oberflächenbereiche eindringen und den Wirkstoff hier nach Verdunstung des Lösemittels einzulagern. Die Bildrückseiten wurden von ihrem Rückseitenschutz befreit und die Leinwände vollflächig dünn mit der Clotrimazollösung eingesprüht. Der Rückseitenschutz wurde nicht wieder angebracht, stattdessen sollen die Rahmen bei der Wiederaufhängung der Gemälde mit Abstandhaltern zur Wand versehen werden, so dass eine gute Hinterlüftung gewährleistet ist und der Zustand der Objekte regelmäßig kontrolliert werden kann.

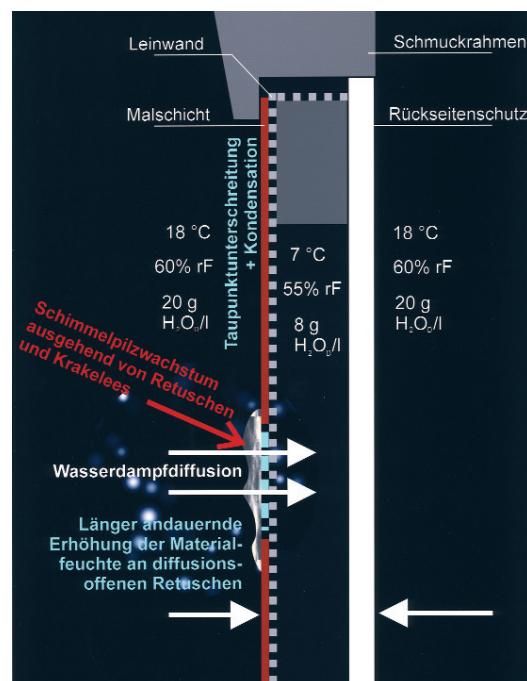
Die Gemälde wurden bei der Auslagerung aus der ca. 7°C kalten Kapelle ins Depot gebracht, wo ca. 18°C und 60 % relative Luftfeuchte herrschten. Hierdurch musste es zur Unterschreitung des Taupunktes und dadurch zur Kondensation an der Gemäldeoerfläche gekommen sein (Abb. 11). Durch die zwischen Leinwand und Rückseitenschutz eingeschlossene „Kaltlufttasche“ kann dieser Zustand möglicherweise mehrere Stunden angehalten haben. Weitergehend kam es zur Wasserdampfdiffusion von der höheren zur niedrigen Konzentration im Bereich der weniger dichten Substanzbereiche – Krakeees und Retuschen –, was zu einer Erhöhung der Materialfeuchte und damit der Wasseraktivität in diesen Bereichen führte. Die Temperafarben der Retuschen boten den ohnehin vorhandenen Sporen zum Wachstum die nötige Nahrung, so dass alle Bedingungen für die Keimung der Schimmelpilze gegeben waren. Diese Annahme wird zusätzlich dadurch gestützt, dass das Gemälde „Die Arche Noahs“ weniger stark befallen war, weil es sowohl durch den Retuschierfiris als auch durch die vollflächige Kleisterdoublierung wasserdampfdichter war als das andere Gemälde.

11  
Wirkprinzipien beim Konzen-  
trations- und Temperaturausgleich  
nach Umlagerung an den  
Gemälden mit Rückseitenschutz

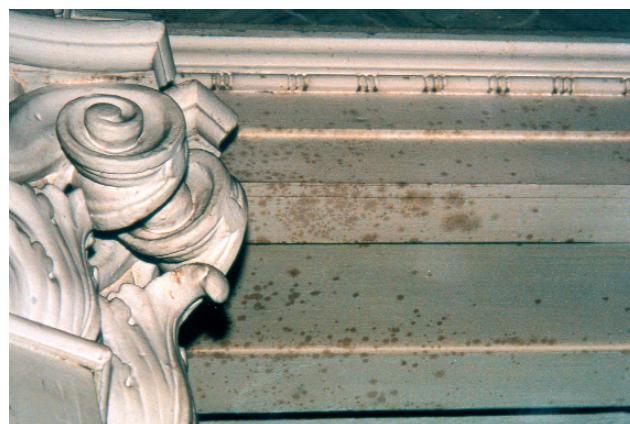
12

Detail des Befalls an einem Emporenbalken der Peter & Paul-Kirche Reichenbach/Vogtl.

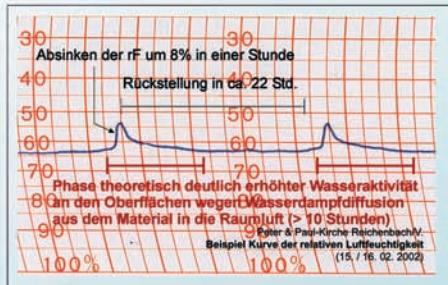
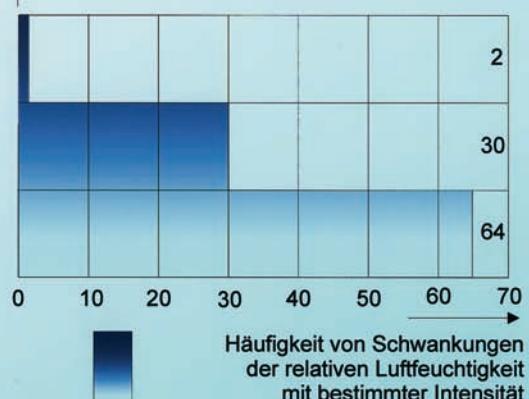
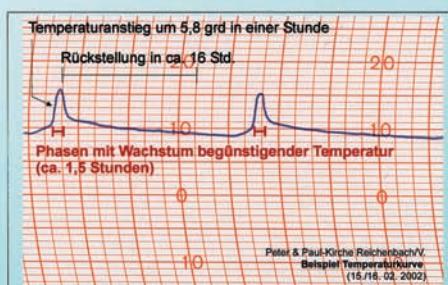
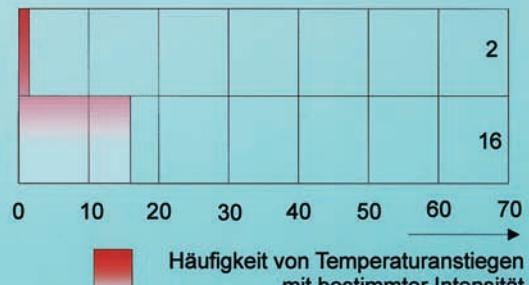
14

Auszüge aus den Klimaaufzeichnungen und Grafiken zur Häufigkeit und Intensität von Klimaschwankungen

Typische Klimaschwankungen der Raumluft in dieser Kirche, welche durch die Heizung verursacht wurden, zeigten folgenden Verlauf: Durch enorm schnelle Anheizung (6–7 °C in einer halben Stunde) wurde eine fulminante Wasserdampfdiffusion aus allen porösen, hygroskopischen Materialien gefördert, welche sich in einer deutlich erhöhten Wasseraaktivität in den oberen Fassungsschichten bzw. an der Fassungsüberfläche bemerkbar machen musste (Abb. 14). Ein geeigneter Versuchsaufbau, diesen Prozess der Wasserdampfdiffusion aus tieferen Materialschichten zur Oberfläche, die dortige Anreicherung und den Übertritt in die Raumluft messtechnisch nachzuweisen, ist sicher relativ schwer realisierbar. Der im Bauwesen übliche Versuchsaufbau – hierbei wird ein Feuchtefühler in einem möglichst kleinen, unter einer Folie eingeschlossenen Luftvolumen über der Oberfläche platziert – liefert ja nur statische Werte und würde genau diesen dynamischen Prozess an der Messstelle unterbrechen. Möglicherweise könnten neuere Mikrowellenverfahren, die eine tiefengestaffelte Feuchtemessung erlauben, hilfreich sein.

Der ständige Feuchtigkeitsnachschub aus tieferen Materialschichten hielt reichlich 10 Stunden an – ein Zeitraum, der für die Auslösung von Pilzwachstum vollkommen ausreicht. Zusätzlich hielt sich die erhöhte, für den Pilzwachstum fördernde Temperatur ca. 1,5 Stunden lang. Auch Heizungsspitzen von 28 °C in Teilbereichen des Kirchenraumes dürften für den Befall förderlich gewesen sein.

Mit sehr hoher Wahrscheinlichkeit war in diesem Fall daher die extreme Leistungsfähigkeit der Heizung auslösend für den ausgebrochenen Schimmelbefall. In der Orgel muss es zusätzlich Kondensationserscheinungen und ein reichliches Sporenangebot an den Pfeifen gegeben haben, weil die Luft für die Orgel weder gefiltert noch aus dem geheizten Raumbereich angesaugt wird. Dass sich die Pfeifenoberflächen bei längerem Spiel im Winter deutlich abkühlen, kann durch Oberflächentemperaturmessungen und Taupunktbestimmungen sicher relativ einfach messtechnisch nachgewiesen werden. Ein früherer Befall soll nach Angaben der Orgelbauer mit einem feuchten Lappen abgewischt worden sein, was den relativ gleichmäßigen Befall innerhalb der Orgel erklärt. Abhilfe gegen die Ursachen ist hier also primär durch ein neues Heizungsmanagement mit noch langsamerer Anheizung und der Vermeidung von Temperaturspitzen zu schaffen.

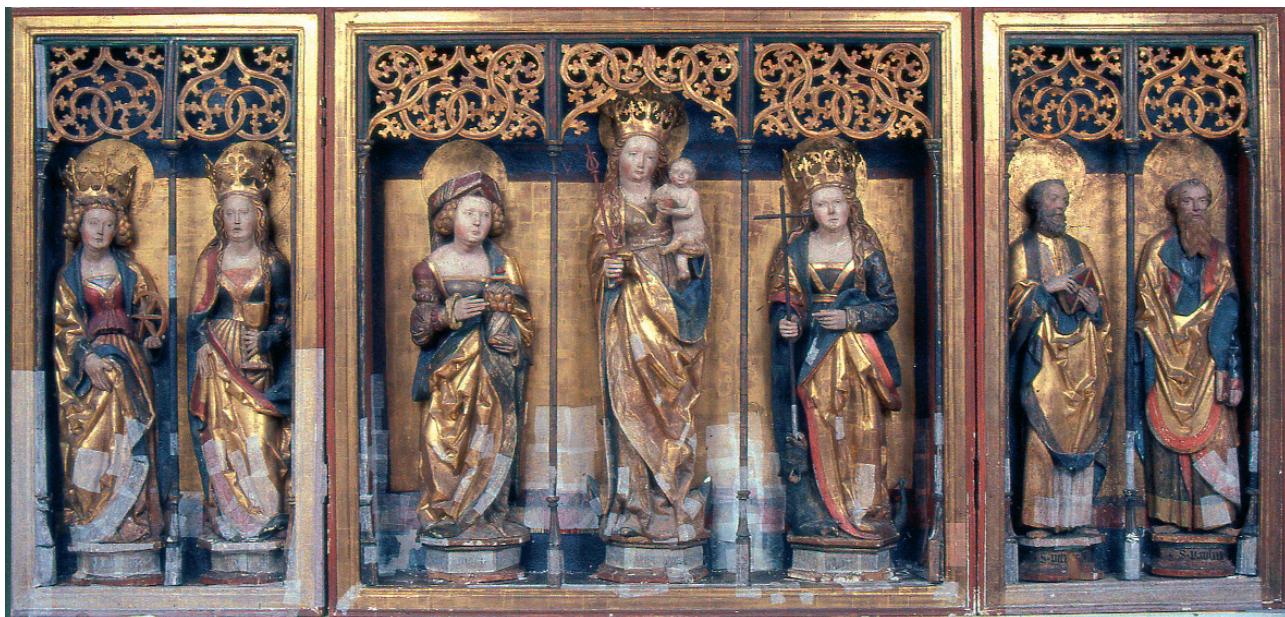
Anlass zur Restaurierung 2003/2004 gab der erhebliche Schaden infolge des Elbehochwassers von Mitte August 2002. Die Kirchengemeinde hatte den Altar mit einer Folienumhüllung geschützt, als sich das extreme, weitere Ansteigen des Hochwassers andeutete. Dass sich der Altar doch relativ einfach hätte abbauen lassen, war nicht bekannt und wohl niemand hätte ein derartiges Ansteigen der Wassermassen vorhersehen können. Der Wasserstand erreichte den Altarstein, die Predella sowie Mittelschrein und Flügel in einer maximalen Höhe von 43 cm. Im Kirchenschiff stand das Wasser ca. 2,50 m hoch. Die Folienumhüllung hatte den Vorteil, dass nur ein „gefiltertes“ Schmutzwasser, aber relativ wenig Schlamm den Altar berührte.

15  
Mittelschrein und Flügel des spätgotischen Altars aus der Klosterkirche St. Heinrich, Pirna, bei der Übernahme zur Konserverung und Restaurierung

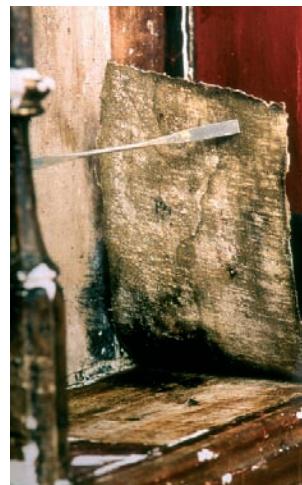
Der gesamte hintere Teil des Mittelschreins war in einer Tiefe von 5 Zentimetern 1955 erneuert worden. Da damals nur minderwertiges Holz zur Verfügung stand, waren Rückwand, Seiten und Grundbrett der Innenseite des Mittelschreins mit Leinwand beklebt worden. Die gesamte Fassung war im unteren Bereich, welcher direkt mit Wasser in Berührung gekommen war, extrem stark gelockert und in vielen kleineren Partien bereits verloren gegangen. Hier stand die Fassung (ca. 1/3 der gesamten Fläche) mit einem Abstand von bis zu einem Millimeter frei über dem Träger. Diese Lockerungen erklären sich einerseits durch Auswaschung wasserlöslicher Bindemittel aus Vorleimung, Gründierung und Malschicht, andererseits durch die Schrumpfung des Trägers. Die angebrachten Sicherungspapiere haben möglicherweise hier und da Halt gegeben, erschweren aber eher die Konservierung. Besonders auf den Vergoldungen ließen sie sich schlecht lösen und konnten ohnehin nur gelöst werden, nachdem die Fassung wieder eine Bindung zum Träger erhalten hatte. Aus dieser Erfahrung empfiehlt es sich, an Objekten mit Schimmelbefall nie Sicherungspapiere zu belassen.

16  
Geöffnete Leinwandbeklebung von 1955 im Mittelschrein mit extremem Schimmelpilzbefall auf der Rückseite

Als problematisch erwies sich die Wiederbefestigung der Leinwandbeklebungen im Mittelschrein, die 1955 angebracht worden waren. Das Unterspritzen von Hautleimlösung und anschließendes Anpressen brachten keinen dauerhaften Erfolg. Auch als dieser Festigung eine Tränkung des ausgelaugten Holzes mit Paraloid B-72 vorgeschaltet wurde, war diese Vorgehensweise nur begrenzt erfolgreich. Deshalb wurde die Leinwand von 1955 hinter bzw. unter den Figuren eingeschnitten und „aufgeklappt“ (Abb. 16). Es zeigte sich hier ein starker Schimmelbefall unter der Leinwandbeklebung, der möglicherweise durch die Fungizidbehandlung ausgehend von der Oberfläche noch nicht abgetötet war. Aus diesem Grund wurden die hochgeklappten Leinwandabschnitte nun von hinten mit Ethanol gereinigt, dann

nochmals mit der Wirkstofflösung behandelt und nach der Trocknung neu aufgeklebt. Die Konservierung der Fassung gestaltete sich erwartungsgemäß schwierig. Der erhebliche Holzabbau hat zu einer sichtbaren Volumenverkleinerung geführt, welche besonders die Fassungskonservierung auf konvexen plastischen Formen erschwerte, denn hier lagen Grundierung, Farbschichten bzw. Blattmetallauflagen mit Abstand über dem Träger. Eine Festigung wurde mit dem oben genannten Haulleim ausgeführt; vorgenetzt wurde mit destilliertem Wasser mit einigen Tropfen Fotonetzmittel (AGFA Agepon). Netzmittel und Leim wurden prinzipiell über eine Art Japanpapier an die Fassung herangeführt oder mittels Spritze und Kanüle unter die Fassung gespritzt. Die Papiere wurden aber nie an der Fassung belassen – außer auf den Tafelgemälden. In den Bereichen, die direkt mit dem Hochwasser in Berührung gekommen sind, war eine einmalige Festigung nicht überzeugend. Daher wurden hier Holzbereiche, die durch Fehlstellen frei lagen, mit Paraloid B-72 (15%ig in Ethylacetat) getränkt. Einerseits konnte so ein gewisser Aufbaueffekt der ausgelaugten Trägersubstanz erzielt werden, andererseits das Abfließen des Leims für die Fassungskonservierung in die Tiefe verhindert werden. An den hohl liegenden Fassungsbereichen der Skulpturen war es insbesondere bei dachförmig aufstehenden Blasen mitunter nötig, eine Kante einer gelockerten Scholle mit dem Skalpell zu beschneiden, um sie niederlegen zu können oder die hohl stehende Fassung – wo sie stabil genug war – zu unterfüttern.
