# Eine Schamanentrommel der Yupik aus Alaska

## Zur Problematik der Restaurierung bemalter Trommelfelle

Nicole Bogdahn

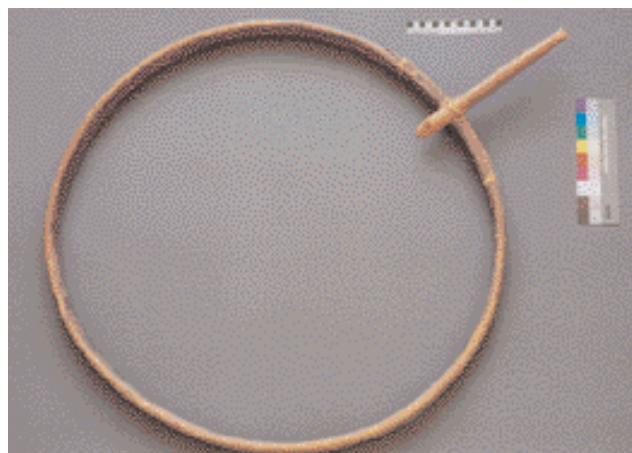
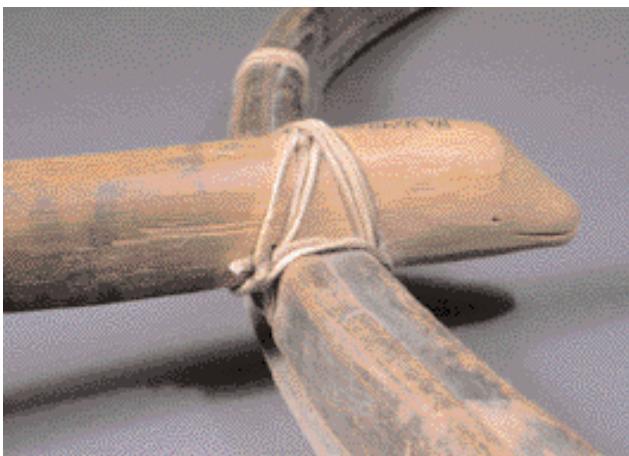
1  
Trommelrahmen, Vorzustand,  
Ansicht von der trommelfell-  
abgewandten Seite

Trotz dieser abwechslungsreichen Vergangenheit befand sich die Trommel nach ihrer Rückkehr an das Museum in einem guten Zustand. Das Objekt war staubig, was sich besonders in den Hohlkehlen des Rahmens zeigte. Darüber hinaus wies der Rahmen Gebrauchsspuren in Form von mechanischen Abtragungen der Oberfläche, Wasserflecken und Auflagerungen eines hellen, feinkörnigen Sandes auf. An einigen Fehlstellen auf dem Rahmen waren anhaftende Fragmente des Trommelfells erkennbar. Außerdem gab es einige Löcher, die vermutlich einer früheren Aufhängung zur Präsentation der Trommel dienten.

Die Trockenreinigung des Rahmens erfolgte mit Groomstick<sup>13</sup> und bei fester haftenden Auflagerungen mit einem Holzstäbchen, mit dessen Hilfe z.B. dicke Sandkrusten abgenommen werden konnten. Leim und Reste des Trommelfells auf dem Rahmen wurden nach Anlösen mit einem Ethanol-Wasser-Gemisch (Ethanol: destilliertes Wasser 1:1) mechanisch abgenommen.

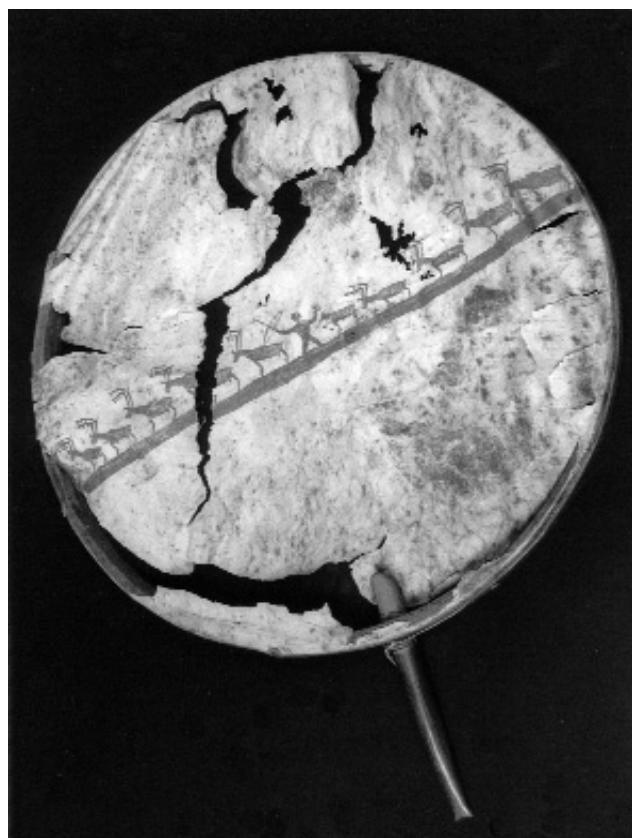
In einem weniger guten Zustand präsentierte sich das Trommelfell. Durch jahrelange Lagerung bei zu geringer relativer Luftfeuchtigkeit war das kollagene Material geschrumpft, wirkte sehr steif und trocken. Da das gespannte Trommelfell am Rahmen fixiert war, führten die auftretenden Spannungen zum Reißen des Materials (Abb. 4).

4  
Rahmentrommel bei Ankunft  
im Ethnologischen Museum nach  
der Rückführung aus Leipzig

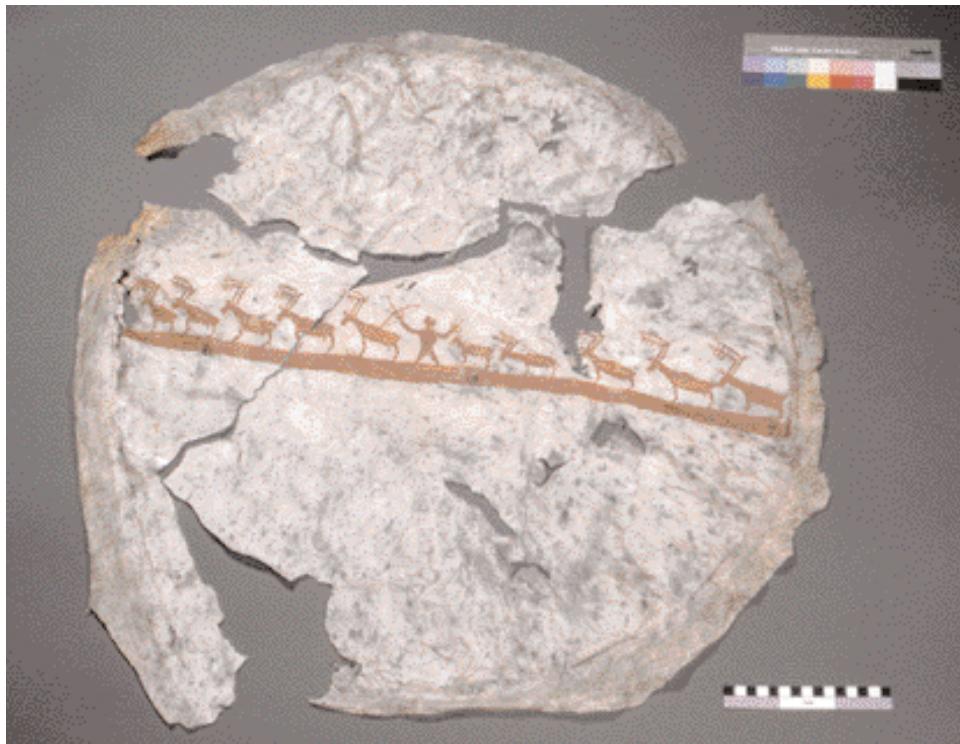
6

Das gerissene Trommelfell war im Rahmen einer früheren Restaurierung in drei einzelne Teile getrennt worden, um die Bearbeitung zu erleichtern (Abb. 6). Die Risskanten sind durch eingelagerte Schmutzpartikel teilweise dunkel verfärbt, abschnittsweise ist die Membran in sehr dünne Schichten aufgespalten. Die Teile des Trommelfells sind in sich wellenartig verformt. Sie weisen Fraßlöcher von Schadinsekten und Risse auf. Die Risse sind größtenteils von speckig glänzenden Bereichen mit hoher Transparenz umgeben, welche von Altrestaurierungen stammen und auf das Einbringen von Leim in das Material zurückzuführen sind.

Trommelfell in drei separaten Teilen, Vorzustand, Vorderseite

Während einer früheren Restaurierung wurden größere Risse und Fehlstellen im Trommelfell mit Pergamentflicken hinterklebt. Die großflächigen Hinterlegungen, der Einfluss hoher Feuchtigkeit während der Bearbeitung und die Verklebung über den geöffneten und verformten Rissen führten zur Anpassung des Trommelfells an die veränderte Form und zur Fixierung in dieser Position. Dabei wurden einzelne Bereiche überdehnt, während andere stark schrumpften. Dadurch ist das Trommelfell heute in sich stark verformt, wodurch das vollständige Schließen sämtlicher Risse nicht mehr gewährleistet werden kann.

Die Abnahme der sichtbaren Altrestaurierungen erfolgte mit destilliertem Wasser, Holzstäbchen und Pinzette. Überschüssige Leimreste wurden mit einem Gemisch aus Ethanol und destilliertem Wasser (1:1) abgenommen.

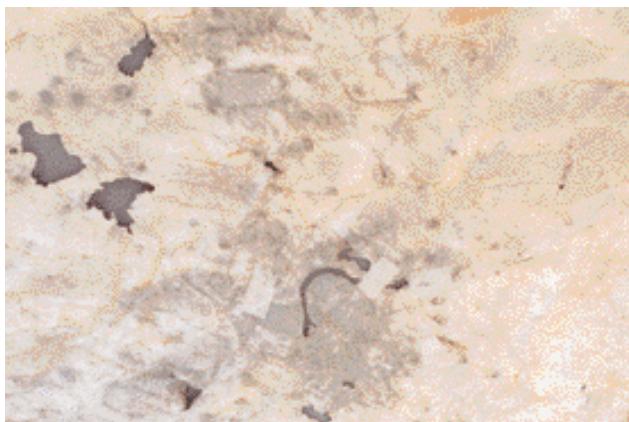
7

Detail der Rissverklebung mit Gampi-Japanpapier, Rückseite

Bei Erreichen der gewünschten Flexibilität wurde das Sandwich-System entfernt, der Riss zusammengezogen und mit mehreren Gampi-Streifen verklebt. Die Klebung erfolgte zunächst von der Trommelfellrückseite. Nachdem der Großteil der Risse innerhalb der einzelnen Teile restauriert war,

erfolgte in einem nächsten Arbeitsschritt die Fixierung der Teile aneinander (Abb. 7).

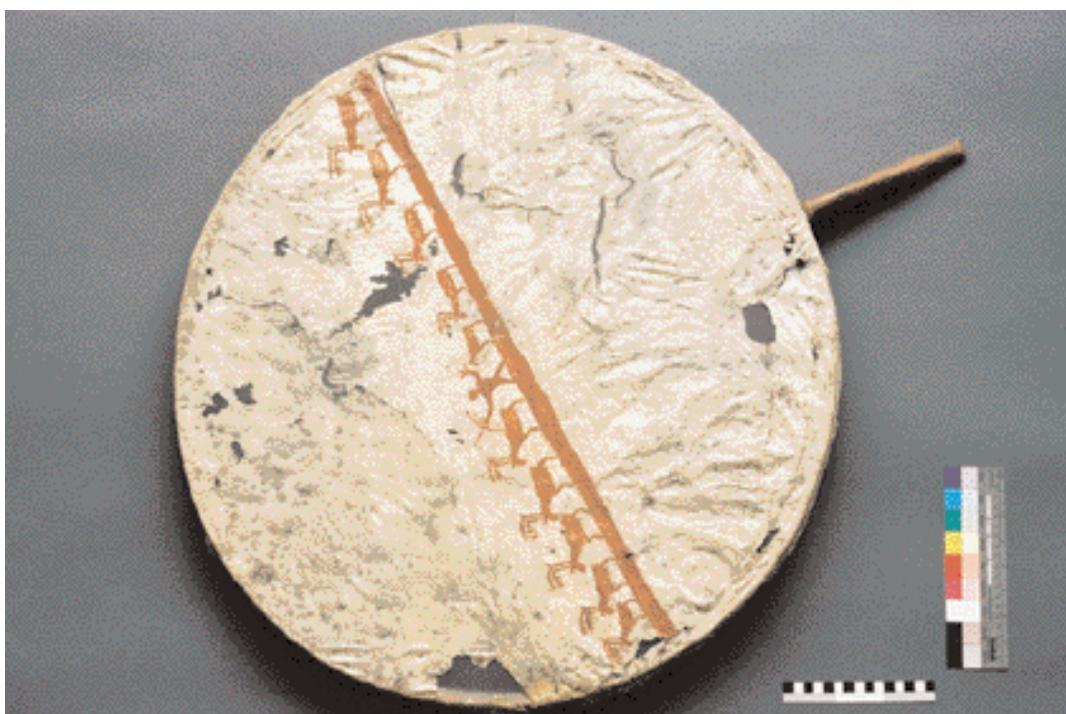
10

Rahmentrommel nach der Restaurierung, Vorderseite

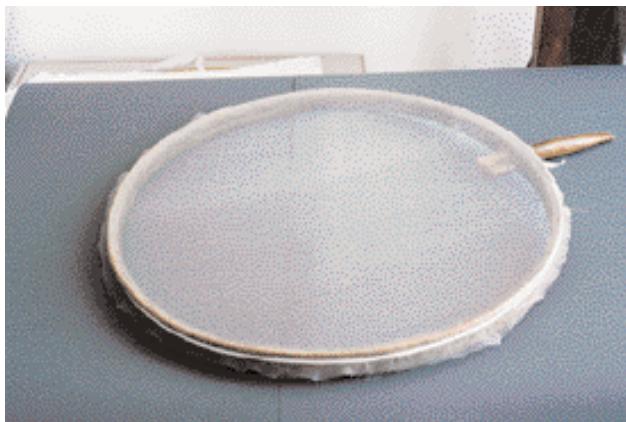
8  
Seidenkrepeline-Träger auf  
dem Trommelrahmen

lich hervorragend angepasste Gampi erwies sich als nicht reißfest genug. Stattdessen wurde Seidenkrepline verwendet. Diese wurde mit einem Baumwollband auf dem Rahmen befestigt (Abb. 8). Da eine Verknotung des Baumwollbandes zu stark aufgetragen hätte und beim Vernähen die Gefahr bestand, den Rahmen zu beschädigen, wurde das Ende des Bandes mit Zahnseide fixiert, welche um das Baumwollband verknotet wurde (Abb. 9).

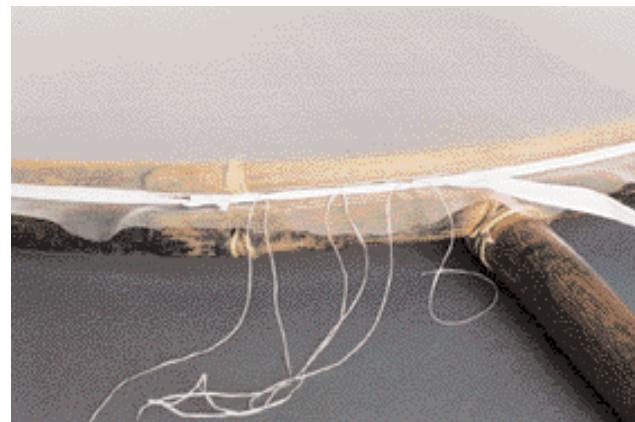
9  
Detail der Fixierung des  
Baumwollbandes mit Zahnseide

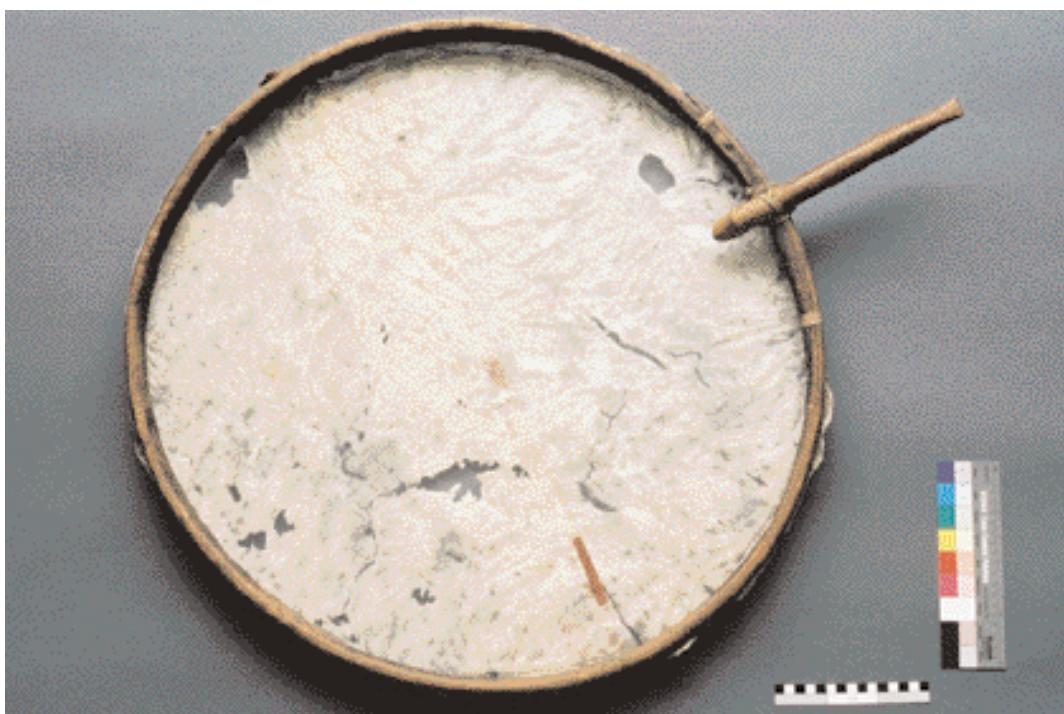
Über Nacht wurde die relative Luftfeuchtigkeit im Klimazelt auf 55 % gesenkt. Das Trommelfell wurde durch das Absinken der Luftfeuchte wieder sehr steif und trocken. Aufgrund dabei auftretender Schrumpfung des Materials und daraus resultierender Spannungen im Trommelfell öffneten sich einige der verklebten Risse wieder. Dabei handelte es sich vorwiegend um jene Risse, die aufgrund der Altrestaurierungen bereits im Vorfeld in stark verformten, verhärteten und steifen Bereichen lagen. Hier zeigte sich der Vorteil des Gampi-Papiers, welches das Öffnen der Risse ermöglichte, ohne neue Risse zu verursachen (Abb. 10). Ein Riss, der sich im Randbereich der Bemalung geöffnet hatte, wurde mit farblich angepasstem Gampi hinterlegt. Das Japanpapier wurde hierzu von der Rückseite gegen die

11  
Rahmentrommel nach der  
Restaurierung, Rückseite

Seidenkrepeline geklebt, um den Riss optisch zu schließen (Abb. 11).
