Die Wiederherstellung der Raumgruppe des Grünen Gewölbes im Dresdner Residenzschloss als restauratorische Aufgabe

Hans-Christoph Walther

The restoration of the halls of the Green Vault in Dresden Castle

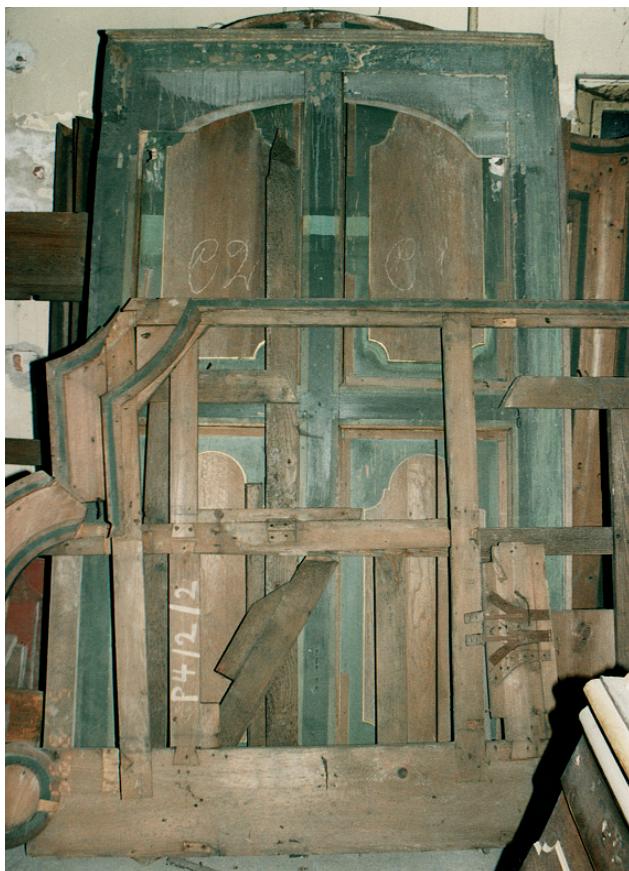
Zunächst wurde damit begonnen, den 1962/63 geborgenen Bauteilbestand systematisch zusammenzutragen, zu untersuchen und zu katalogisieren (Abb. 8, 9).¹ Durch die Architektin der Bauverwaltung, Stefanie Schubert, begann damit zeitgleich das umfängliche Planungswerk mit der zeichnerischen Darstellung der Ansichten aller Wandflächen im Maßstab 1:10. Mit dem Fortgang der zeichnerischen Darstellung, auch der verloren gegangenen Bauteile und Raumbereiche, kam der nahezu kriminalistischen Auswertung aller vorhandenen Fotografien durch die Architektin und den Restaurator eine große Bedeutung zu. Manches Raumdetail war nur in der Spiegelung der Spiegel in den Aufnahmen zu erkennen und auszuwerten. In diese Zeichnungen wurde der vorhandene Bestand der Dekoration, wie Schnitzereien, Konsolen und Leisten aber auch der Spiegel, nach einem einfachen farbigen Inventarisationsprinzip eingetragen und ein Bauteilarchiv angelegt.²

8
Ausbaubestand,
Konstruktionsteile,
1995

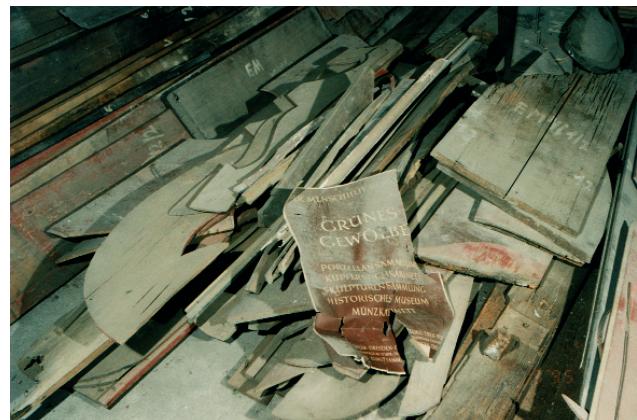
9
Ausbaubestand,
Brettflächen
und Aufdoppelungen,
1995

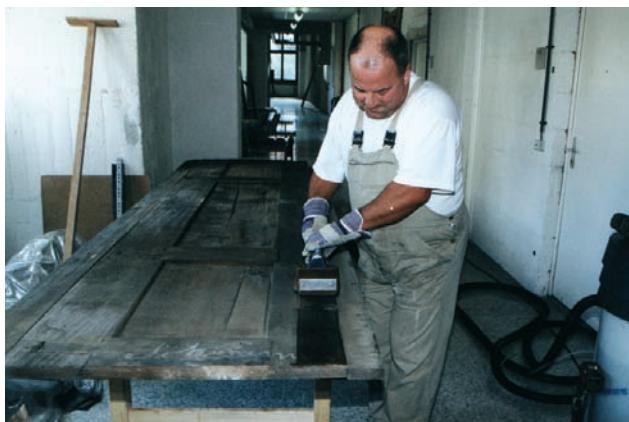
10
Rückseitige Reinigung eines
Panels durch Vakuumwasch-
verfahren, 2000

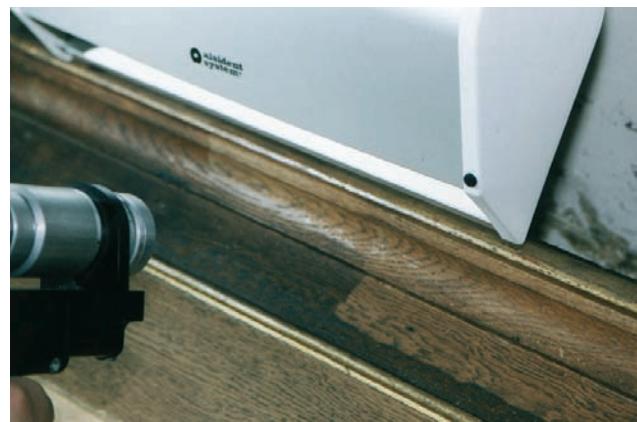
11
Abnahme von Überzügen
durch Lasereinsatz, 2001

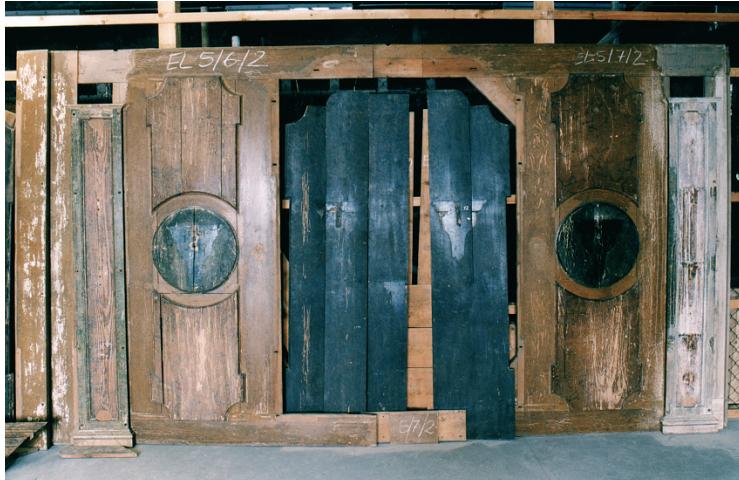
12

Elfenbeinzimmer, Vorzustand eines Wandfeldes nach Zuordnung aller erhaltener Bauteile, 1998

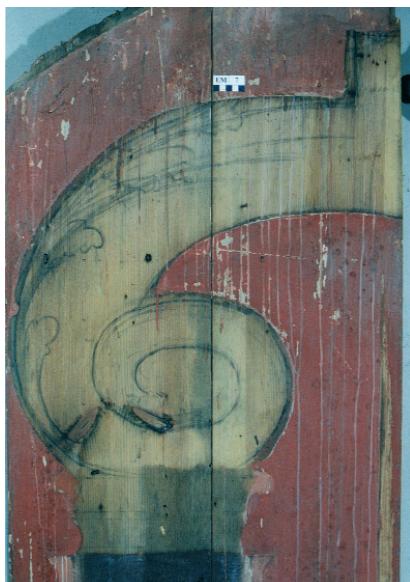
22
Weißenzimmer,
Vorzustand, Detail
eines Wandfeldes
mit bauzeitlicher
Vorzeichnung und
überarbeiteter Ori-
ginalfassung, 1999

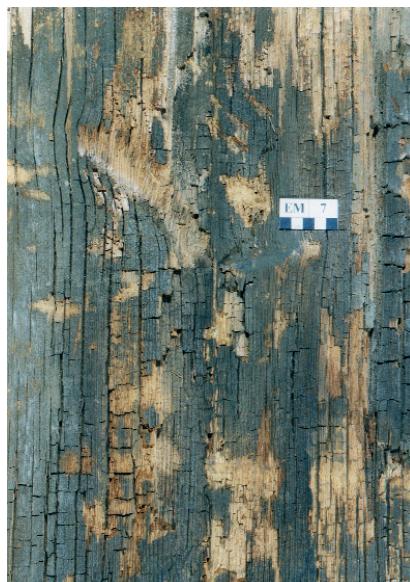
23
Weißenzimmer,
Vorzustand, Rückseite
der Brettfläche,
vgl. Abb. 22, 1999

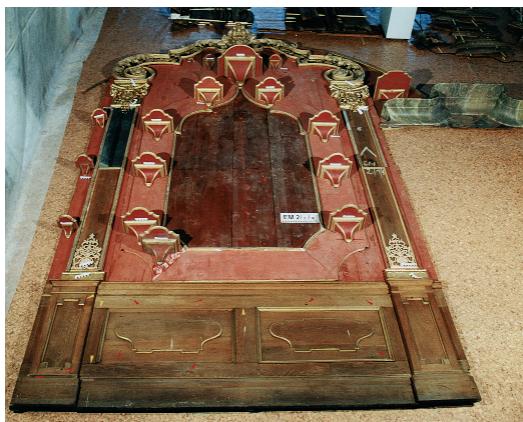
26
Weißsilberzimmer, Vorzustand des westlichen Wandfeldes der Nordwand, 2000

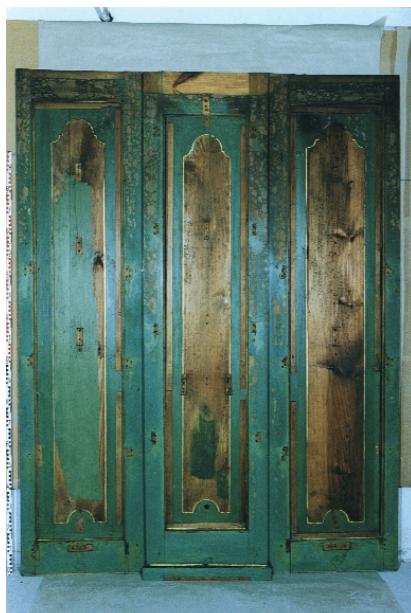
30
Silberzimmer,
Westwandschaft nach
Freilegung, 2000

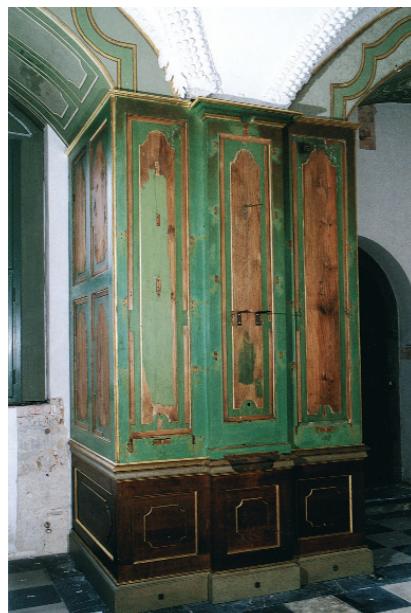
31
Silberzimmer,
Westwandschaft nach
Holz- und Fassungs-
restaurierung, 2001

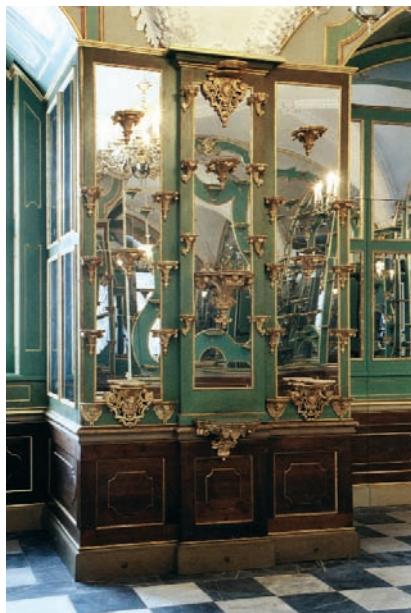
32
Silberzimmer,
Westwandschaft
nach Fertigstellung,
2006

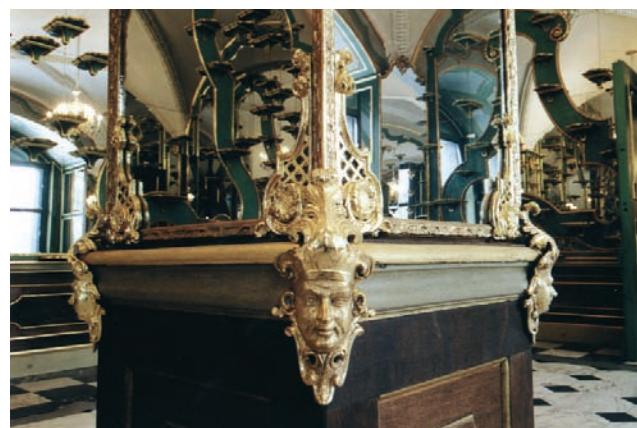
37
Silberzimmer, Eckmaskeron,
Zustand während der Fassungs-
reinigung, 2004

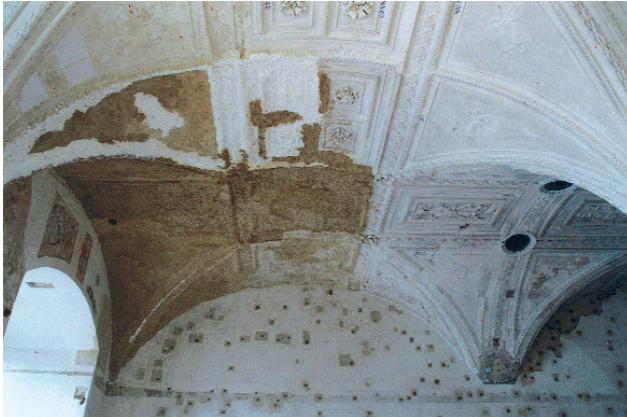
40
Pretiosensaal, Stuckdecke, wie-
dergewonnenes Detail nach der
Freilegung, 2002
