Lake City (1963/64) von Frank Stella

Metallisches Kupfer als Pigment in der modernen Malerei – Konservierungs- und Restaurierungsproblematik

Christine Fröhner

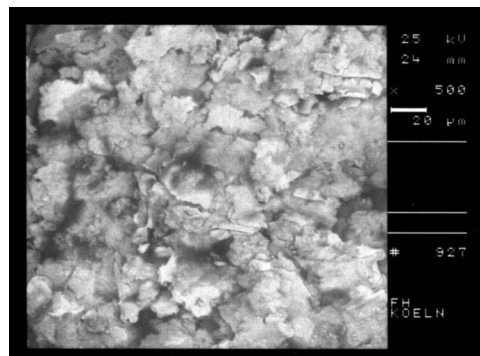
Durch einen hohen Pigmentanteil im Vergleich zu einem niedrigen Bindemittelanteil sowie durch die blättchenförmige Pigmentstruktur hat sich keine feste, geschlossene Malschicht, sondern ein relativ empfindlicher – fast offenporiger – Malschichtverbund ausgebildet. Die Pigmente sind besonders an der Oberfläche nicht komplett in die Bindemittelmatrix eingebunden und dadurch gegenüber mechanischen Einwirkungen und schädlichen Umwelteinflüssen besonders gefährdet. In Malschichtausbrüchen und an entnommenen Proben kann man erkennen, dass tiefer liegende Schichten weitaus glänzender und rötlicher erscheinen als die Malschichtoberfläche (Abb. 9, 10). Daraus kann geschlossen werden, dass die Farbe ursprünglich deutlich heller und glänzender gewesen sein muss und sich erst im Lauf der Zeit zu einem dunkleren, eher matt bräunlichen Farbton verändert hat. Hierbei handelt es sich also um eine die gesamte Oberfläche betreffende optische Veränderung des Gemäldes. Diese ist nicht etwa auf aufliegenden Oberflächenschutz zurückzuführen, sondern auf eine Korrosion der oben liegenden Kupferpigmente. Mittels EDX-Analysen am REM konnten geringe Chlor- und Schwefel-Rückstände sowie Oxide auf der Malschichtoberfläche nachgewiesen werden. Diese Korrosionsprodukte verändern die Farbe der Kupferoberflächen. Als weiterer störender Faktor sind dunkle Fingerspuren entlang der Bildkanten und in der Bildmitte zu erkennen, die sowohl durch falsches Handling – d.h. ohne Handschuhe – als auch durch Berühren durch Besucher entstanden sind. Neben den häufig vorkommenden dunklen Fingerspuren sind in der linken unteren Bildhälfte beispielsweise heute dunkle Abdrücke einer rechten und einer linken Kinderhand zu erkennen (Abb. 11). Betrachtet man die dunklen Markierungen unter dem Stereomikroskop, kann man sehen, dass sich diese aus zahlreichen kleinen dunklen – rotbraunen bis schwarzen – Punkten zusammensetzen (Abb. 12). Hierbei handelt es sich um punktförmige Korrosionen der Kupferpigmente, die durch die lokale Einwirkung des Handschweißes entstanden sind. Man hat es also nicht bloß mit Schmutz- oder Fettspuren, sondern mit einer partiellen Verfärbung der Kupferpigmente zu tun.

8
REM-Aufnahme einer Malschichtprobe bei 500-facher Vergrößerung; die blättchenförmige Struktur der Kupferpigmente ist deutlich erkennbar.

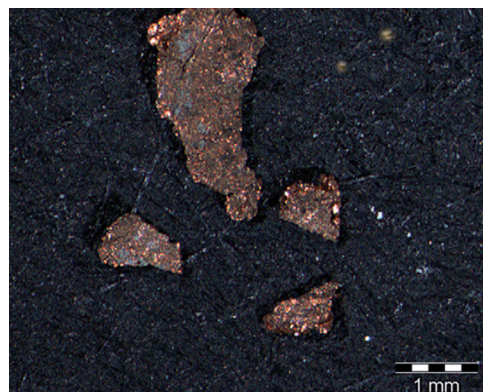
9
Mikroskopaufnahme, lose Malschichtpartikel, gedunkelte Oberseite

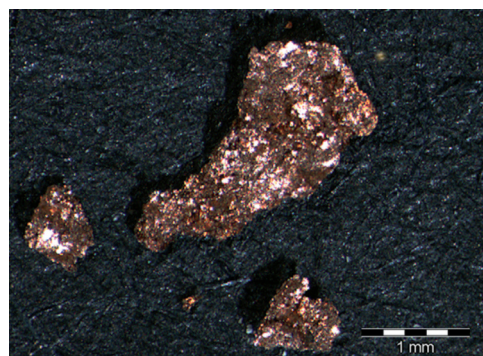
10
Mikroskopaufnahme, lose Malschichtpartikel, brillant glänzende Rückseite

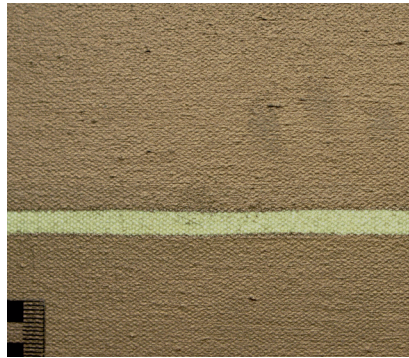
11
Dunkle Fingerspuren –
rechte Kinderhand

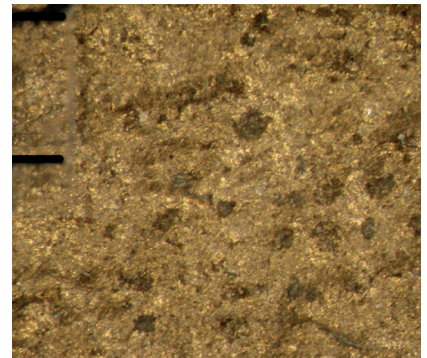
12
Mikroskopaufnahme, punkt-
förmige Korrosion im Bereich
der Fingerabdrücke

geschwindigkeit.¹⁹ Nicht zu vernachlässigen sind außerdem lokale Verunreinigungen, die sich durch Handschweiß und andere Rückstände auf Kupferoberflächen ergeben, wie auch bei *Lake City* beobachtet. Zu den korrosionsfördernden Bestandteilen des Schweißes zählen Chloride, organische Säuren und organische Stickstoffverbindungen (Amine). Zudem macht der enthaltene hohe Salzgehalt den Schweiß hygroskopisch, wodurch die genannten Stoffe durch das gebundene Wasser über längere Zeit reaktiv bleiben können.²⁰ All die genannten schädlichen Einflüsse völlig zu vermeiden bzw. auf ein Minimum zu reduzieren, sollte also nicht nur bei der Handhabung von Metallobjekten im Vordergrund stehen, sondern auch bei modernen Gemälden und Objekten mit Malschichten, die Kupferpigmente enthalten. In vielen

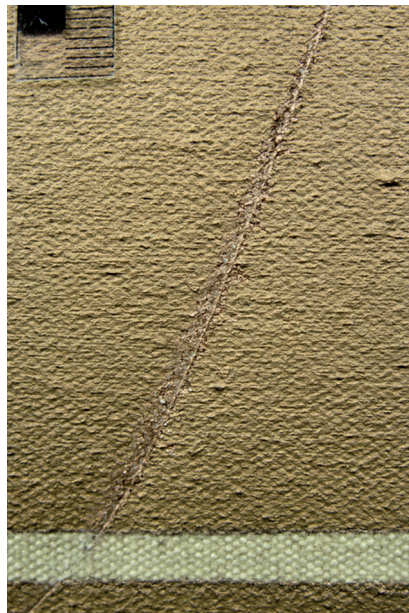
Auch von größerer Entfernung ist ein Kratzer von 9,2 cm Länge deutlich zu erkennen, der neben mehreren kleineren Kratzern, Abschürfungen, Glanzstellen etc. auf der Malschicht besonders hervorsticht (Abb. 13–15). Dieser Kratzer ist sehr störend – einerseits da er sich nahe der Bildmitte

13
Mittiger Kratzer, Vorzustand

befindet, andererseits weil er diagonal zum Streifenmuster verläuft und das Gewebe dort zusätzlich eine konkave Deformation aufweist (Abb. 16). Dadurch werden Aufmerksamkeit und Blick des Betrachters auf einen speziellen Bereich des Gemäldes gelenkt, was der ursprünglichen Intention des Künstlers widerspricht.

Die durch den Kratzer erzeugte konkave Deformation des textilen Bildträgers konnte mittels leichtem Druck und Feuchtigkeit planiert werden. Im Anschluss wurde der Kratzer mit Paraloid B67 + Paraloid F10 (1:1) gefüllt und die Struktur aufgebaut. Stabile Colibri Perlglanzpigmente dienten in den unteren Schichten als Füllstoff.⁴⁸ Die Struktur der umgebenden Malschicht wurde imitiert, indem die hochviskose Farbe mit dem Spitzpinsel aufgebracht wurde. Anschließend konnte die Oberfläche in halbtrockenem Zustand mechanisch mit Zahnarztsonde, Colour-Shaper und Holzstäbchen ausgearbeitet und nach dem Trocknen mit einem feinen Skalpell angeglichen werden (Abb. 18, 19).

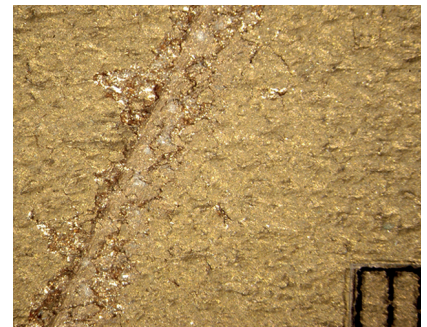
14
Detailaufnahme des
mittigen Kratzers

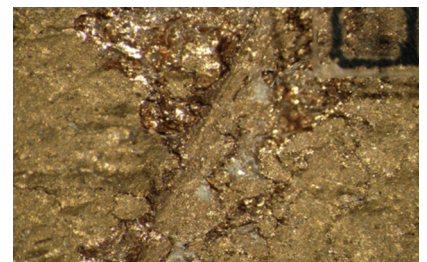
15
Mikroskopaufnahme des
mittigen Kratzers; brillant
glänzende, tiefer liegende
Schichten sind in den Aus-
brüchen sichtbar.

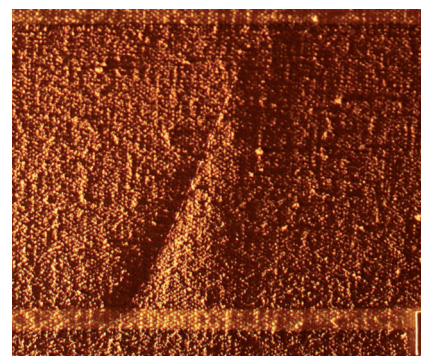
16
Mittiger Kratzer,
Streiflichtaufnahme,
konkave Deformation

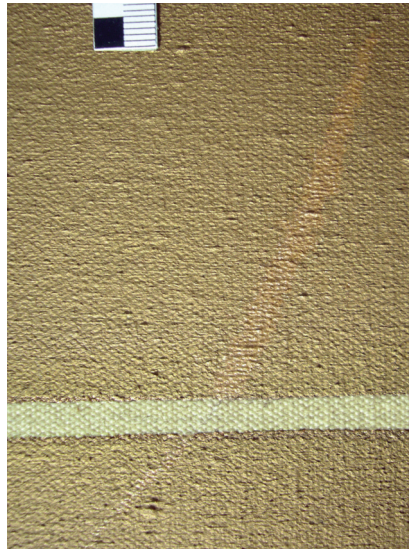
19

Mittiger Kratzer, Zwischenzustand, nach Aufbau der Struktur, vor Abschlussretusche

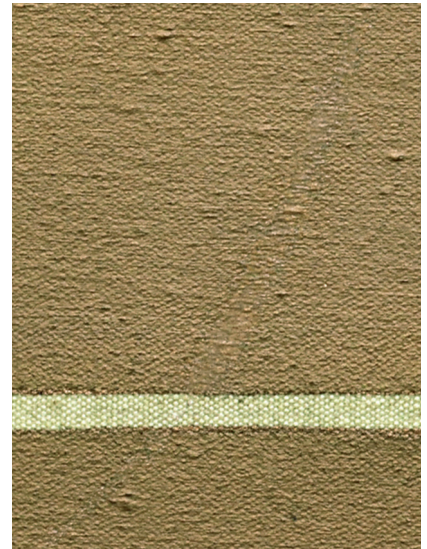
20

Mittiger Kratzer, nach Abschluss der Retusche

Die Abschlussretusche erfolgte mit dem Bindemittel Regalrez 1094⁴⁹ in einer Mischung mit verschiedenen Buntpigmenten und stabilen „Resist“-Kupferpigmenten.⁵⁰

Abweichend von den im Vorfeld hergestellten Probetafeln stellte die Angleichung des metallischen Oberflächenglanzes an die originale Oberfläche eine enorme Schwierigkeit dar (Abb. 13, 19, 20). Die Erzeugung einer sich komplett integrierenden Retusche aus allen Blickwinkeln war aufgrund der sehr speziellen Pigmenteigenschaften leider nur annähernd möglich. Eine exakte Anpassung hinsichtlich der Ausrichtung der blättchenförmigen Pigmente auf dem strukturierten Untergrund und der genauen Pigmentgröße war kaum möglich. Aus einem gewissen Betrachterabstand, den das Gemälde ohnehin erfordert, integriert sich die Retusche jedoch so gut, dass der Kratzer nun nicht mehr den Blick des Betrachters auf sich zieht. Das Objekt ist nach der Restaurierung wieder in seiner Gesamtheit erfahrbar und hierdurch auch ausstellbar (Abb. 21).
