Die Restaurierung der „geflügelten Pferde“ von Tarquinia

Ingrid Reindell

The Restoration of the “Winged Horses” of Tarquinia, Italy

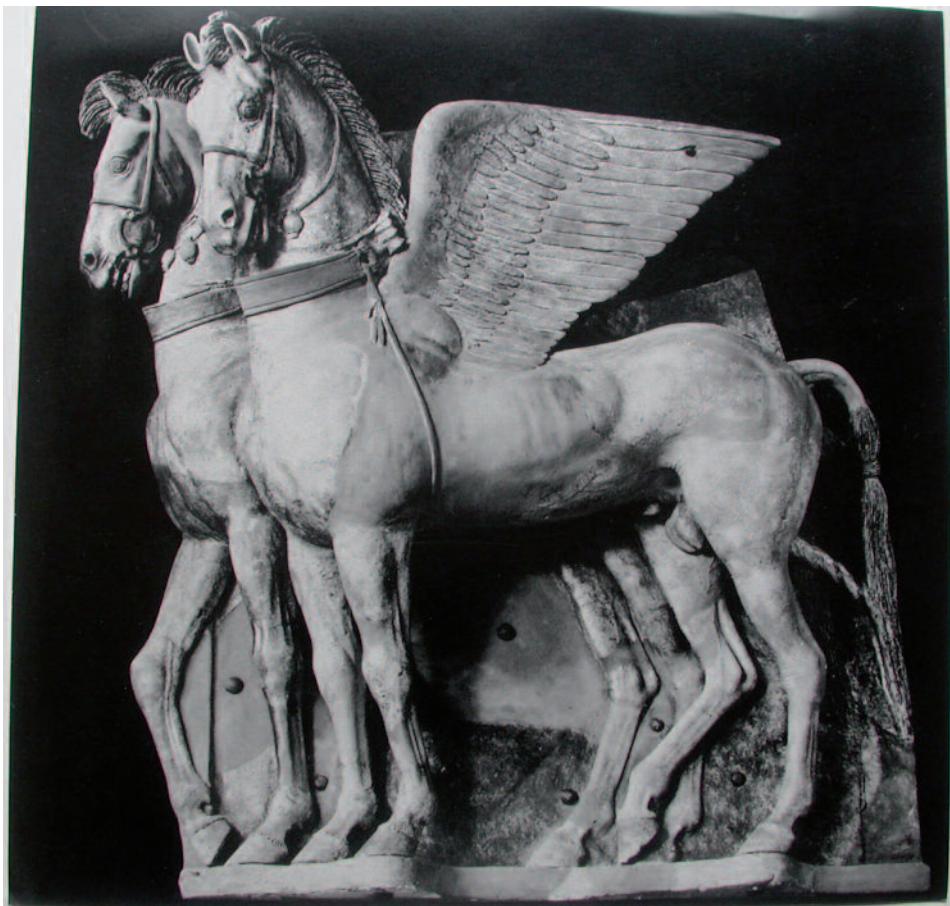
1

Die „geflügelten Pferde“ nach der Restaurierung von 1938. Die ergänzte Flügelspitze ist noch vorhanden.

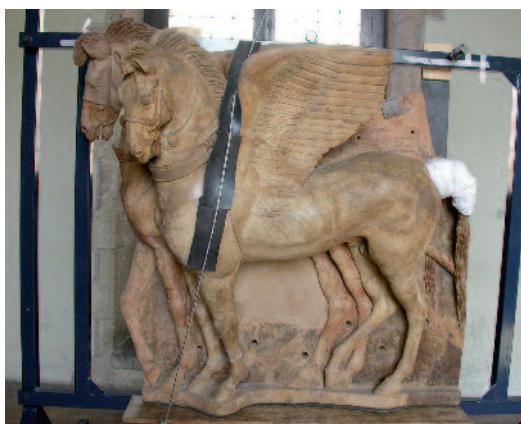
5

Die „geflügelten Pferde“
vor der Restaurierung

Das führte unweigerlich zu subjektiven Interpretationen besonders der ergänzten Teile wie z.B. dem Endstück des großen Flügels oder der Stirnlocke des vorderen Pferdes und seines viel zu dicken und plumpen Kummets. Die zahlreichen und zum Teil sehr großen Ergänzungen überdeckten an vielen Stellen auch die Originalteile und ließen die Pferde eher Ackergäulen gleichen, als den feinen schlanken nervösen Pferden, die sie in Wirklichkeit darstellen (Abb. 1). Die Ergänzungen, ihre Übergänge zu den Originalteilen, Risse und Brüche wurden mit Ölfarben kaschiert (Abb. 5).

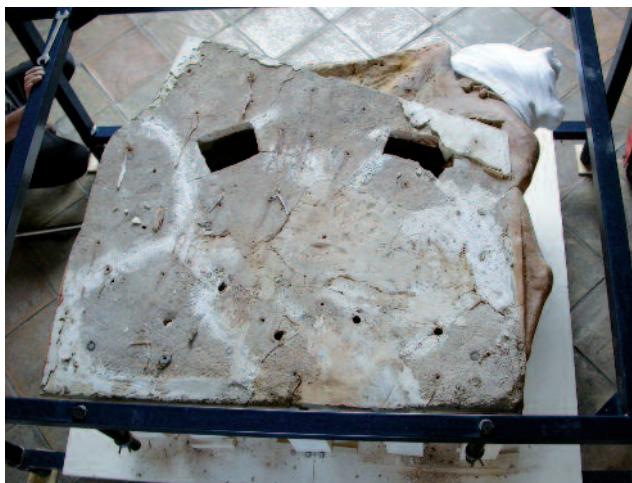
13

Die Rückseite der Terracotta nach Abnahme der Messingplatte. Gut erkennbar sind die beiden viereckigen Öffnungen, des weiteren die zahlreichen Löcher zur Verankerung der Schrauben der Messingplatte und die großen verschmierten Ergänzungen.

Die Gesamtsituation der Rückseite der Hintergrundplatte war von ihrer Statik her in einem besorgniserregenden Zustand, voller Risse und Loslösungen der einzelnen Terracottateile und der zahlreichen und zum Teil sehr ausgedehnten verschiedenfarbigen Ergänzungen (Abb. 13). Letztere waren teilweise in mehreren Schichten ausgeführt worden und überdeckten weite Teile des Originals, was die „Lesbarkeit“ und das Verstehen der Originalteile und der Ergänzungen verhinderte. Die Ergänzungen in Form und Farbe sind vor dem restauratorischen Eingriff zeichnerisch erfasst worden. Deutlich zu sehen waren die vielen Bohrlöcher in der Terracotta, die im Jahre 1938 für die Schrauben des alten Metallträgers gebohrt worden waren.

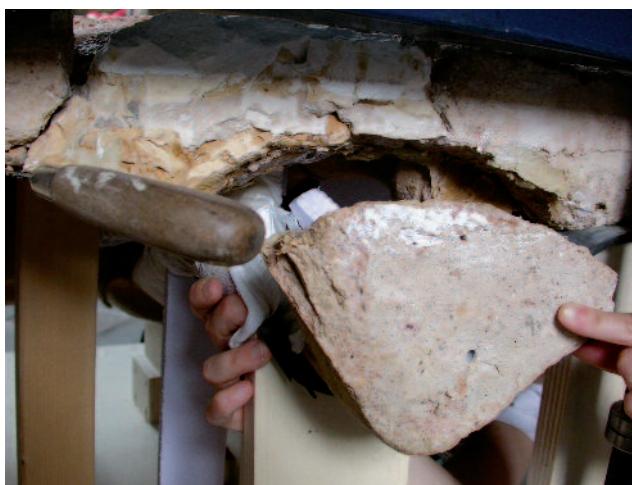
14

Abnahme eines der Pferdehufe

Am unteren Rand, wo sich der linke Vorderhuf des gelben Pferdes befand, musste die Ergänzung vieler Gipsschichten komplett herausgenommen werden. Diese Stelle war so stark gerissen, dass der Huf herauszufallen drohte (Abb. 14). Nachdem Spalten und Risse zwischen den Ergänzungen und den Terracottateilen mit Epoxidharz¹³, ausgefüllt waren, wurden die Ergänzungen wieder mit Alabastergips, der leicht mit Farberden eingefärbt wurde, bis 1 mm unter dem Originalniveau der Terracotta aufgefüllt, um abschließend dann ihre endgültige Farbangleichung mit der geduldigen Methode des feinen punktförmigen Besprühens mit Farbe zu erreichen (Abb. 16).¹⁴

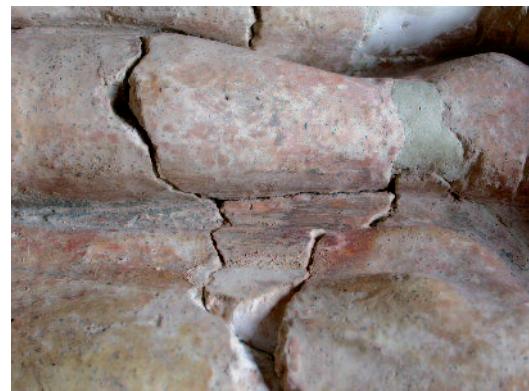
22

Detail eines Beines nach Entfernen der Ergänzungen. Es ist klar zu erkennen, dass die Zusammenfügung der Fragmente bei der ersten Restaurierung nicht perfekt gelungen war.

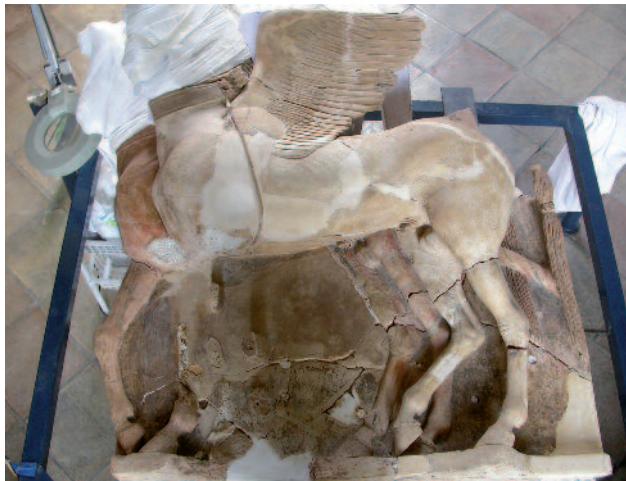
23

Drei der vollplastischen Beine und der Schwanzbogen sind für eine anschließend korrekte Positionierung abgenommen.

Gazebinden und der Polyurethanplatten entschloss ich mich, die vollplastischen Beine und den Schwanzbogen ganz zu lösen, da die Klebungen und Ergänzungen fast vollständig durch Alterung zerfallen waren (Abb. 23). Das erlaubte auch, nach sorgfältiger Reinigung der Anpassstellen, endlich eine korrekte Positionierung und anschließende Klebung dieser abgelösten Teile (Abb. 24).
