# Die Untersuchung, Konservierung und Restaurierung der steinernen Renaissanceausstattung im Güstrower Dom

**Boris Frohberg**

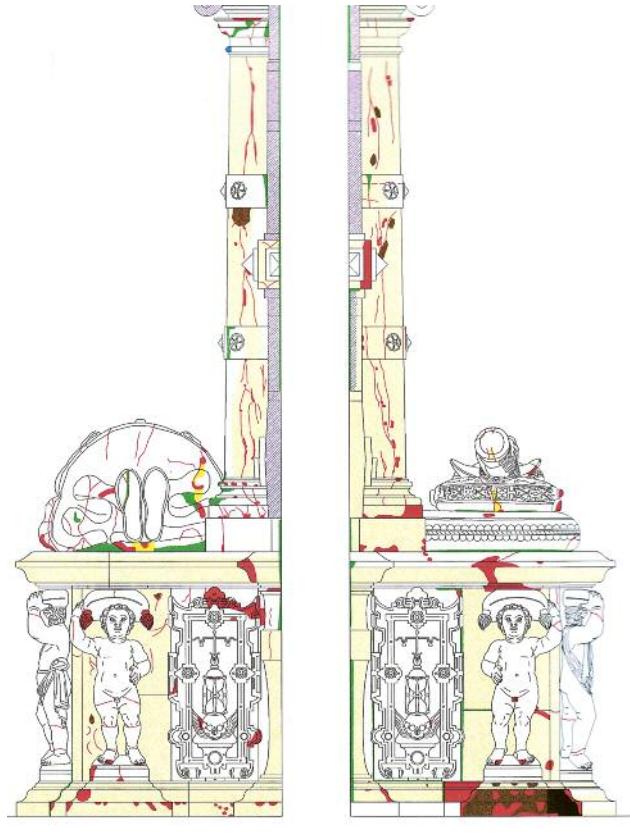
8

Schadenskartierung: Details der Seitenansichten des Dorotheenepitaphs, 2008

me und Schwächen der ursprünglichen Konstruktion und ihrer Reparaturen. Die Eisenanker der Steinbauteile wiesen in verdeckten Bereichen starke Rostentwicklungen auf. Im Allgemeinen konnten Verformungen und Bewegungen nach außen, Verkippungen und Kantenpressungen bemerkt werden, die ungünstige Lastableitungen zur Folge hatten. Der Bauingenieur entwickelte deshalb Konzepte für mögliche Instandsetzungsmaßnahmen und die statischen Ertüchtigungen.<sup>4</sup> Den Untersuchungen gingen umfangreiche Aufmaßarbeiten einschließlich Horizontal- und Vertikalschnitten voraus, die in die Planerstellungen eingeflossen sind.

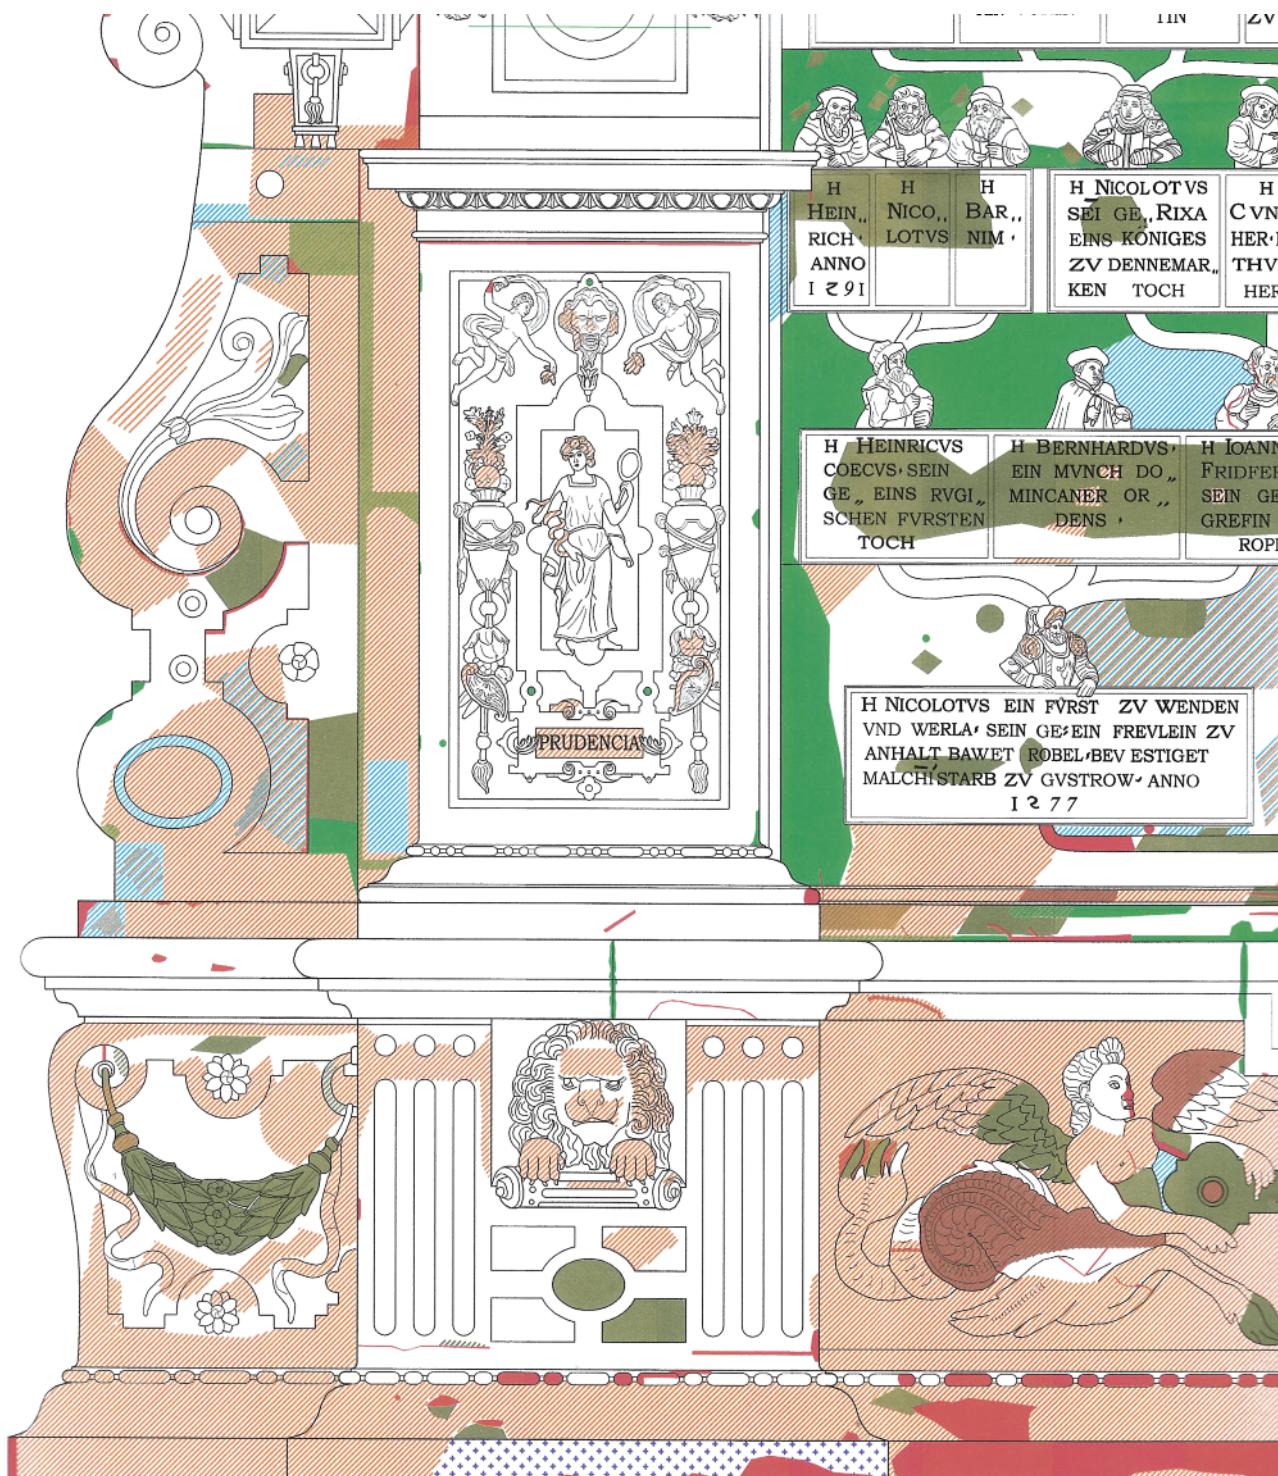
9

Schadenskartierung des Borwinmonuments, Ausschnitt des unteren linken Bereiches, 2011

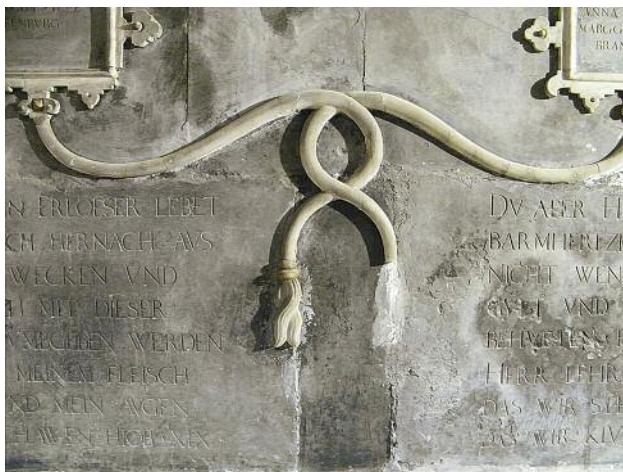
11

Verschmutzungen, Ver- und Abwitterungerscheinungen, spätere Überfassungen und auch frühere ‚Restaurierungen‘ hatten den ursprünglichen Eindruck beeinträchtigt oder vollständig verschwinden lassen (Abb. 11). Die Farbfassung war in weiten Bereichen reduziert. Durch die starke Patinierung der Oberflächen, bedingt durch das ölige Bindemittel, war die Lesbarkeit stark verunklärt. Teilweise waren massive Strukturschäden an den Naturwerkstücken zu beobachten (Abb. 12).

Kalk- und Salzablagerungen auf Kohlekalkstein und Alabasterabbrüche am Ulrichmonument, 2010

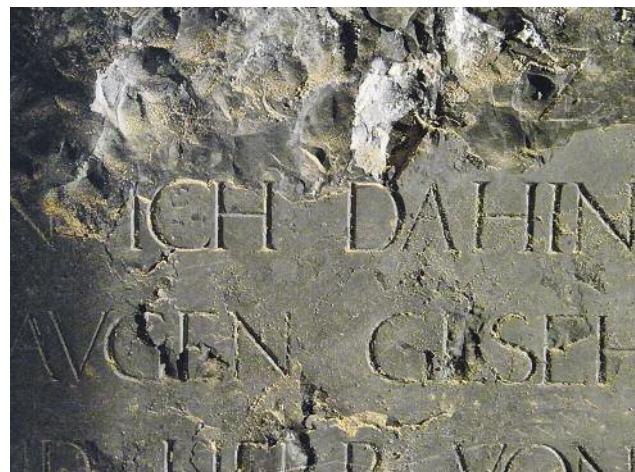
12

Schädigung der Schriftplatten aus Kohlekalkstein durch Salzmigration am Ulrichmonument, 2010

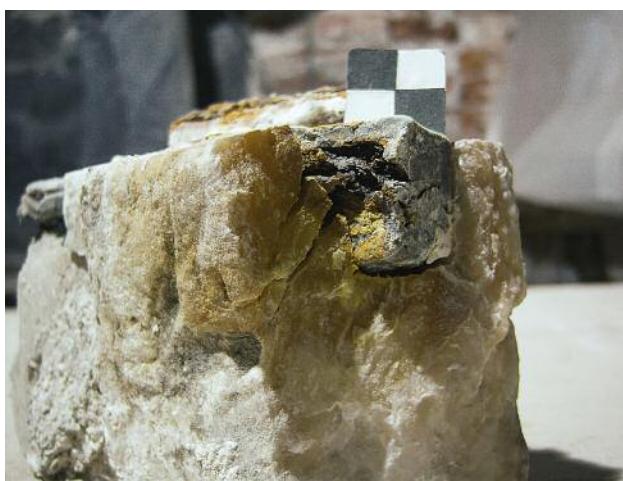
13

Rostsprengung einer Alabasterverkleidung durch Feuchte- und Salzmigration am Ulrichmonument, 2010

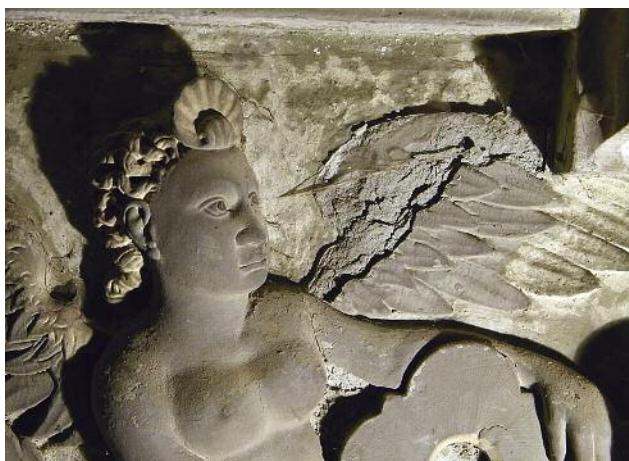
14

Schädigung eines Reliefs mit schichtparalleler Aufspaltung und Abbrüchen am Sockelbereich des Borwinmonuments, 2011

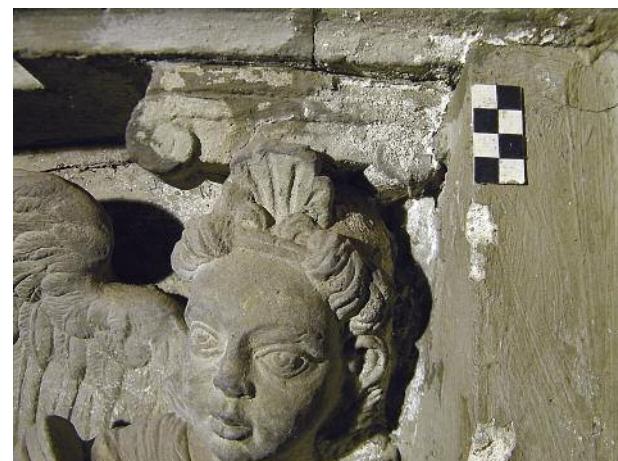
15

Salzausblühungen und Fassungsschädigung auf Sandstein an der Kanzel, 2012

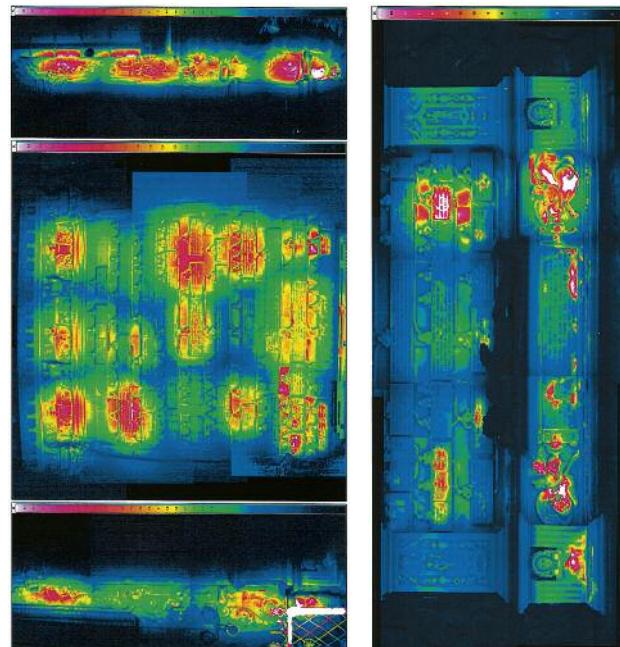
21  
Darstellung der Ergebnisse von den  
Thermografieuntersuchungen im  
mittleren Bereich des Borwinmonuments,  
2011

21a  
Darstellung der Ergebnisse von den  
Thermografieuntersuchungen im  
Sockelbereich des Borwinmonuments,  
2010

Bei den Thermografieuntersuchungen waren ausschließlich in den mittleren und oberen Bereichen des Wandmonuments teils starke Abweichungen vom Istzustand und von manuellen, durch Klopftproben ermittelten Handkartierungen zu

sehen. Die Fehlerquelle kann in der niedrigen Ausgangstemperatur, der punktuell höheren Erwärmung der Oberflächen im jeweiligen mittleren Bildbereich und der Abkühlung in den jeweiligen Randbereichen liegen. Sicher ist dabei auch der Zeitverlust zwischen Erwärmung vom Rollgerüst und dem Beginn der eigentlichen Aufnahme bei niedriger Raum-

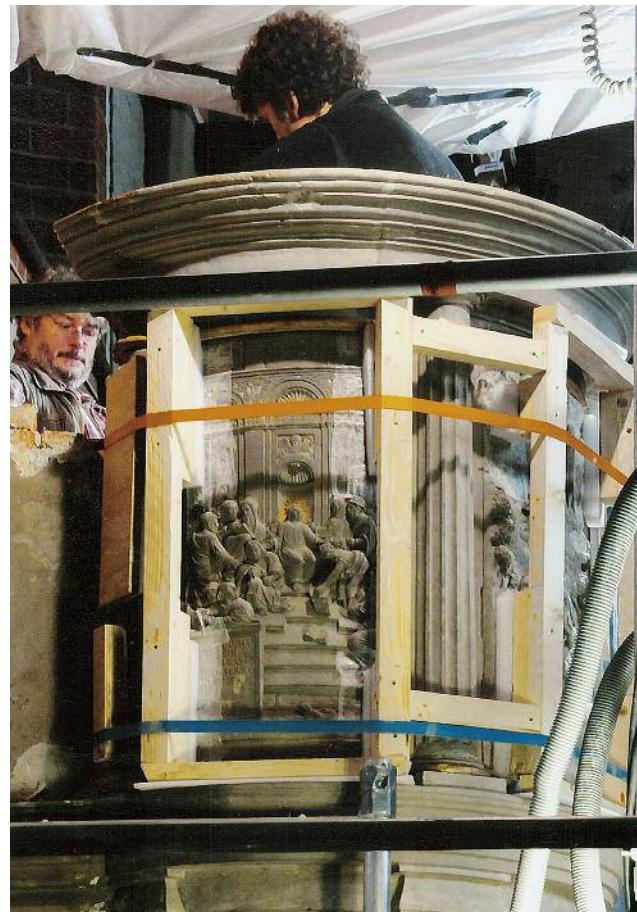
23  
Stützkorsage des Kanzelkorbs bei der Demontage der korrodierten Eisenarmierungen, 2012
