Restaurierung von Öfen im Jagdschloss und im Fasanenschlösschen in Moritzburg (Sachsen)

Restoration of stoves at hunting castle and Fasanenschlösschen of Moritzburg

Restaurierung eines Ofens – Fallbeispiel

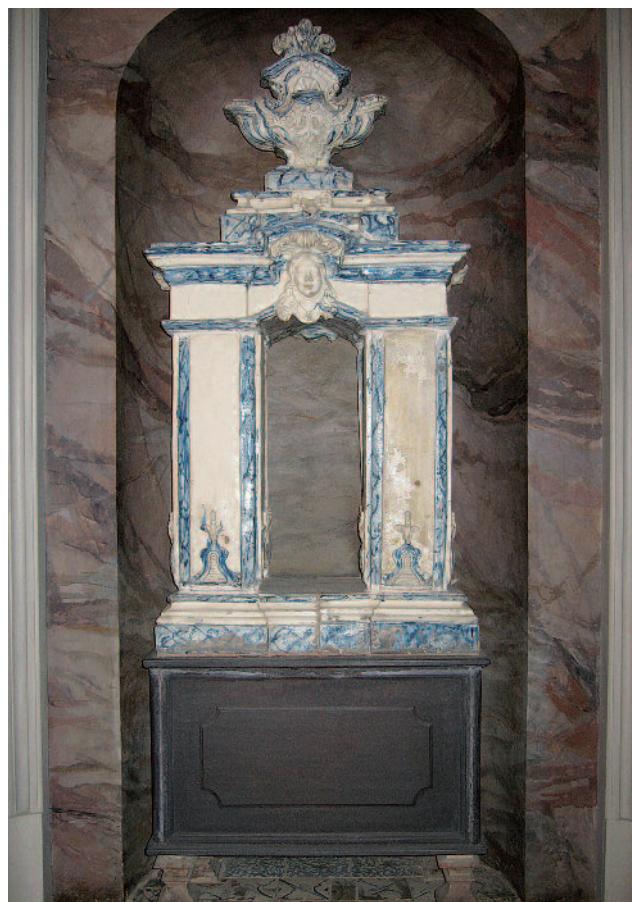
1

Vorzustand, Ofen im Monströsensaal

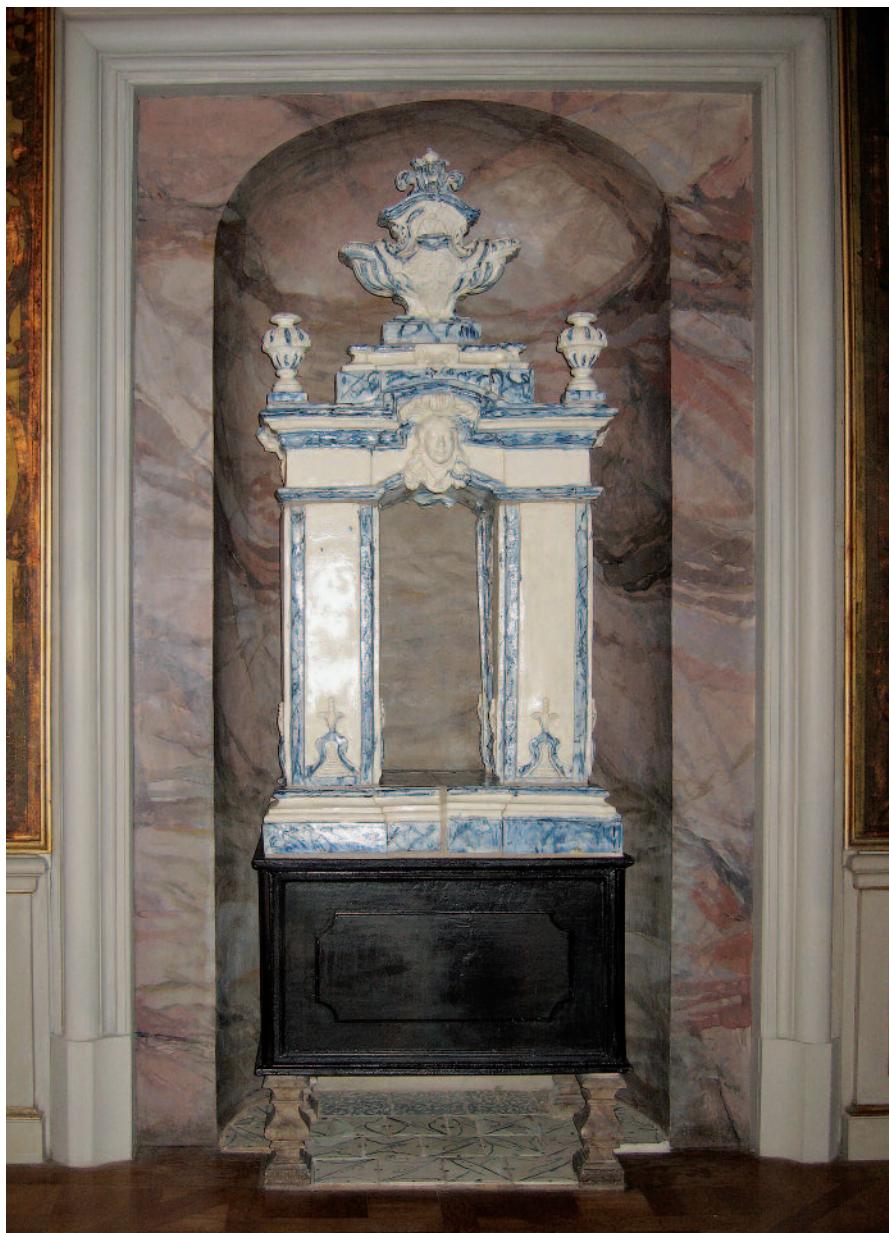
2
Endzustand, Ofen im Monströsensaal

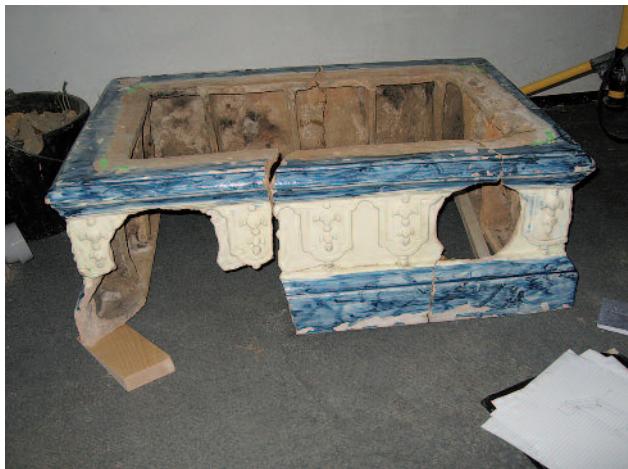
3

Ofenaufsatz mit zwei verschiedenen genutzten Öffnungen für den Rauchabzug

in dieser Weise benutzte. Im Speisesaal fehlt ein rückwärtiger Heizraum. Verschiedene Keramikaufsätze besitzen teils offene oder zugesetzte Löcher, die den Zugang zur Esse darstellen. Aus dieser Beobachtung lässt sich auf eine veränderte Nutzung bzw. Aufstellung in verschiedenen Räumen schließen (Abb. 3). Die veränderte Befeuerung Ende des 18. und Anfang des 19. Jahrhunderts resultierte aus neuen heiztechnischen Erkenntnissen.

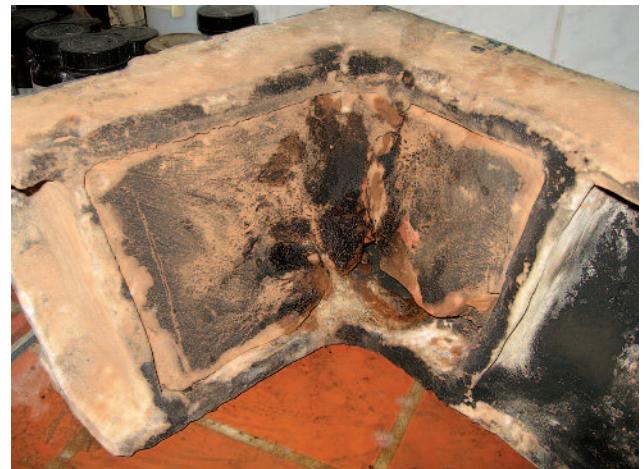
4

Ausgekleideter Keramikaufsatz

Schon Anfang des 18. Jahrhunderts beginnt man den hohen Holzverbrauch in Deutschland kritisch zu betrachten und sucht nach neuen Heizstoffen. Ganz besonders hoch ist der Verbrauch in der Industrie, und nicht zuletzt in der Glasschmelzerei. Doch auch im privaten Wohnraum musste Heizmaterial gespart werden.³ Um die vorhandenen kostbaren Öfen zu erhalten, wurden diese komplett abgebaut und zusätzlich mit Schamotte und Ziegeln bzw. Dachziegeln ausgekleidet. Dadurch wurde die Wandung der Keramikteile verstärkt und die Wärmespeicherkapazität erhöht (Abb. 4).

Ein weiteres Problem waren die zusätzlichen Einbauten in dem Ofen, um die Wärmespeicherung zu erhöhen. Man setzte die Innenwandung der Aufsätze mit Ziegelsteinen, Dachziegeln und viel Schamotte zu. In der Folge zerbrachen und rissen die unteren Keramikteile durch das zusätzliche Gewicht (Abb. 4). Der mehrfach gebrochene untere Keramikaufsaatz trug die gesamte übrige Keramik. Eine ältere Restaurierung zeigte sich inzwischen durch vergilbte Retuschen und ausgeplatzte Gipsergänzungen.

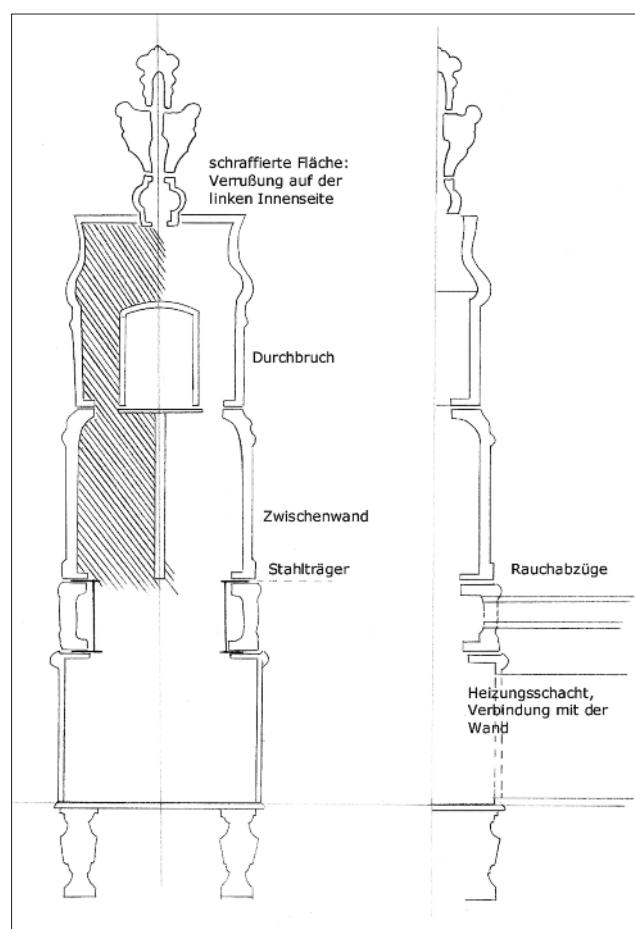
5

Der große Innenraum der Keramikaufsätze wurde mit einer Mauer in zwei Kammern geteilt. Dies verhindert, dass die heiße Luft direkt von der Feuerstelle in die Esse abzieht. Nun muss sie erst durch den Ofen ziehen und gibt mehr Wärme an die Keramikwände ab als vorher (Abb. 5). Wie die meisten Öfen im Schloss trennte man diese später von der Wand und versah die Feuerungskästen auf einer Schmalseite mit einer Ofentür. Hier wurden Ornamente oder Figuren einfach herausgeschnitten (Abb. 6). Der Ofen beheizte nun direkt den Wohnraum. Die Trennung von der Wand hatte ebenfalls einen wärmetechnischen Hintergrund. Ein Hinterlader, der vom dahinterliegenden Raum aus beheizt wird, gibt sehr viel Heizwärme an die Wand ab, die dem zu beheizenden Raum verloren geht und dem Ofen als Speicherwärme nicht mehr zur Verfügung steht.

Zeichnung: Ofen im Porzellanquartier, Innenkonstruktion

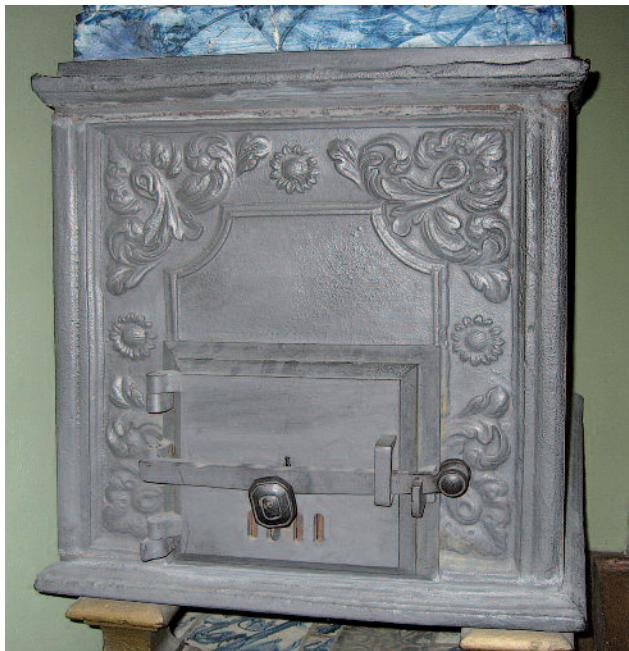
6

Nachträglich eingebaute Ofentür,
Porzellanquartier, Raum 3

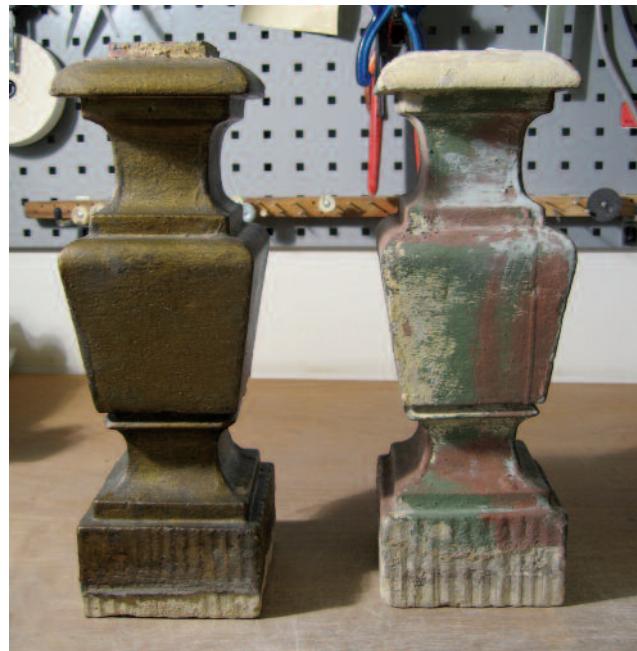
7

den. Es gibt auch unterschiedliche Farbfolgen auf den Füßen eines Ofens, so dass man davon ausgehen kann, dass die Füße nach Bedarf aus dem Depot entnommen wurden (Abb. 7). Die gusseisernen Feuerungskästen der barocken Öfen geben uns ebenfalls Anhaltspunkte, wann die Öfen entstanden sein könnten.

Ofenfüße mit drei bis sieben
Farbfassungen

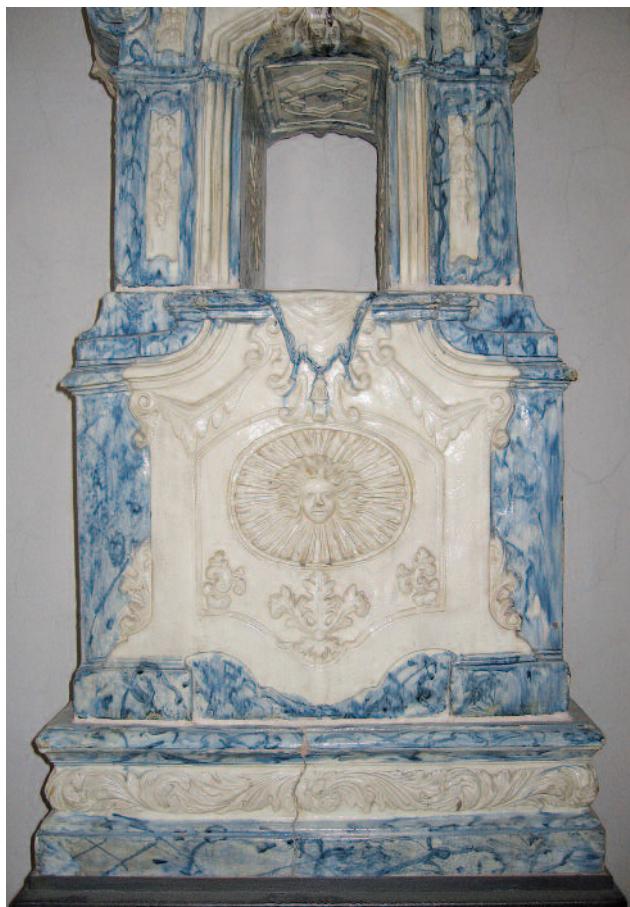
12

Vorzustand Ofen im Porzellanquartier,
Raum 3

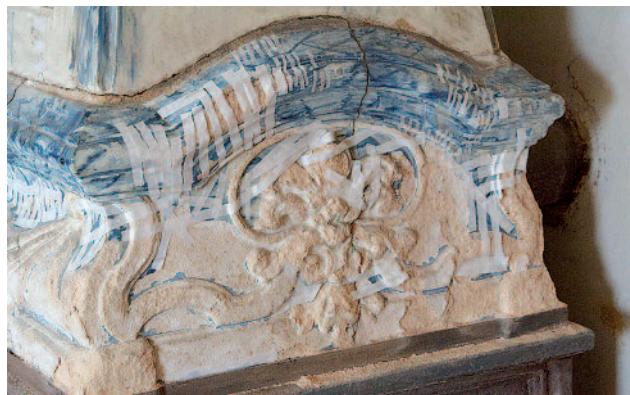
13

Fixierung der noch vorhandenen Glasur,
ein Ofen aus dem Küchenturm

Da die Öfen in der Regel innen nicht gereinigt und noch gänzlich verrußt sind, ist eine Restaurierung vor Ort ohne Abbau nicht möglich. Vor dem Abbau mussten lose liegende Glasurpartien mit Papierklebestreifen fixiert werden (Abb. 13).⁷ Jedes Stück wurde beschriftet und möglichst gleich in eine Bild dokumentation eingetragen. Vom Fliesenbett musste ein Aufmaß zeichnerisch abgenommen werden, um beim späteren Wiederaufbau des Ofens die Grundmaße beizubehalten. Nach Verpackung aller Stücke erfolgte der Transport in die Werkstätten. Die Keramik kam nach Leipzig, während der gesamte Feuerungskasten nach Wilsdruff in die Metallrestaurierungs werkstatt Ostmann und Hempel gebracht wurde.⁸

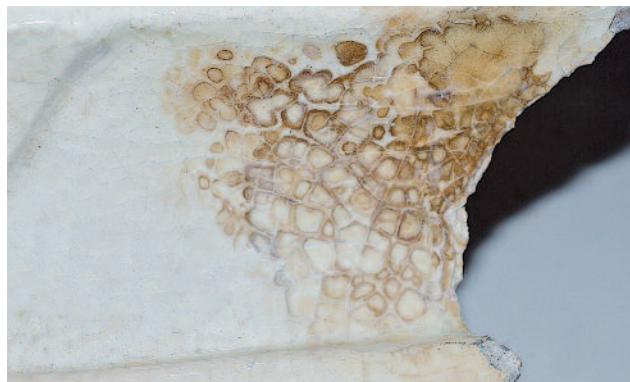
14

Braune Flecken unter der Glasur,
durchgedrückter Ruß

Verrußungen im Keramikinnenraum können sich bis auf die Oberfläche durchschlagen und braune Flecken auf der Keramik unter der Glasur verursachen (Abb. 14). Solche Verfärbungen entstehen auch durch falsches Heizen oder aber nachträglich, wenn Nässe in den Ofen dringt. Sie sind nicht mehr rückgängig zu machen. Diese Schäden in Glasur und Keramik befinden sich hier auf der Rückseite des Ofens.

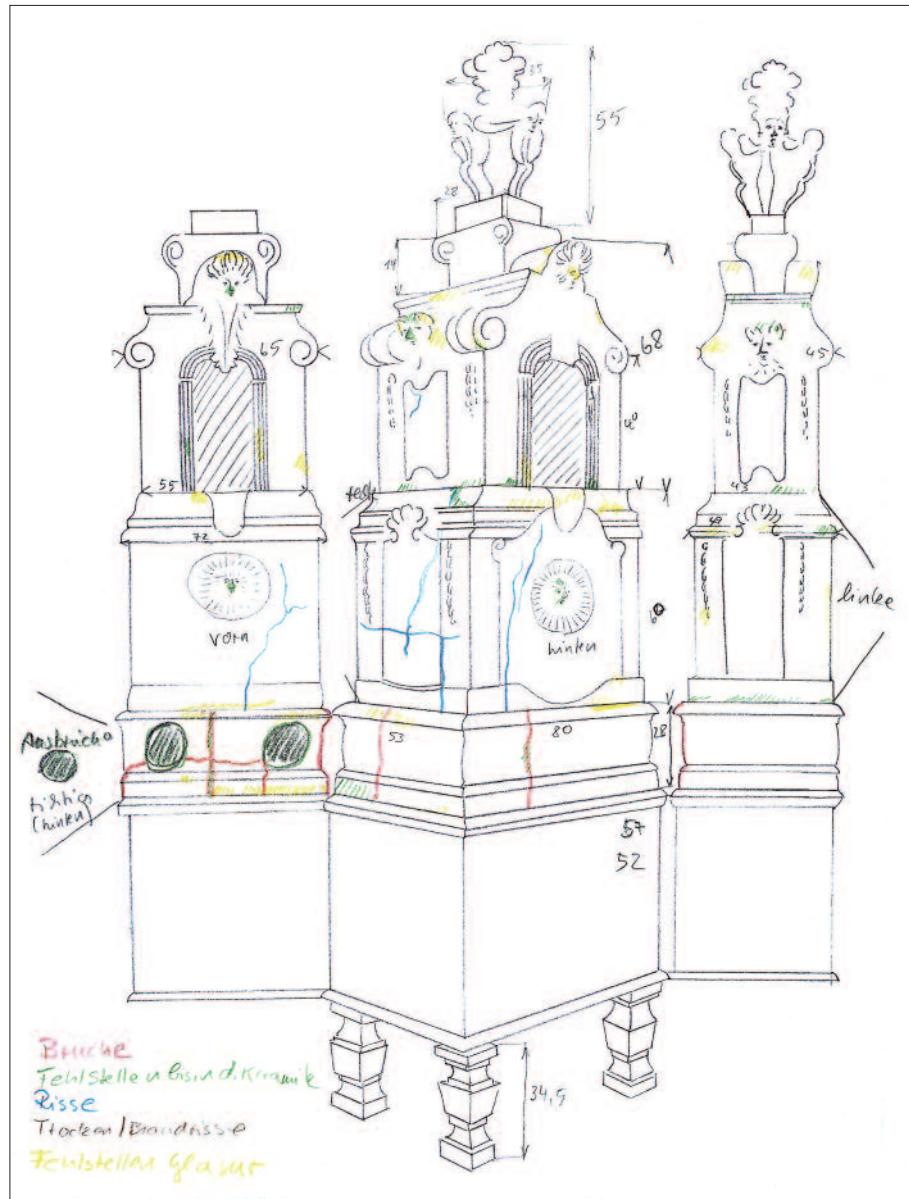
15

Zeichnung: Ofen im Porzellanquartier, Schadensbild
 rot – Brüche,
 grün – Fehlstellen,
 blau – Risse,
 braun – Herstellungsfehler,
 gelb – Glasurfehlstellen

Die relativ große Hitze im Ofeninneren hat nachträglich Bereiche der Keramik gebrannt und verdichtet.⁹ Dadurch entstandene Risse zum weniger dichten Scherben hin (Zeichnung Abb. 15, blaue Linien). Große Keramikkörper reißen meist schon während der Trocknung oder im Brand, wenn die Scherbenstärke Unterschiede aufweist (braune Linien im Schadensbild). Rot eingezeichnete Linien sind Brüche oder Risse, die nach der Herstellung aufgetreten sind. An manchen Stellen befinden sich auch hier Glasurfehler, die während der Herstellung entstanden. Solche Fehler sind als graublaue, rauie, unglasierte Stellen zu erkennen. Hier lief die Bleiglasur nicht über die kobaltblaue Bemalung. Unglasierte, pulvrige Bereiche auf der Oberfläche weisen auf das Fehlen von Glasurbestandteilen hin. Eine weiße Fayenceglasur enthält normalerweise Bleiglätte (PbO) als Glasurbildner. Während einer früheren Restaurierung wurden diese Stellen mit einem leuchtenden Blau (Ultramarinblau, Ölfarbe) retuschiert. Es gibt Bereiche auf der Oberfläche, auf denen die Bleiglasur nicht

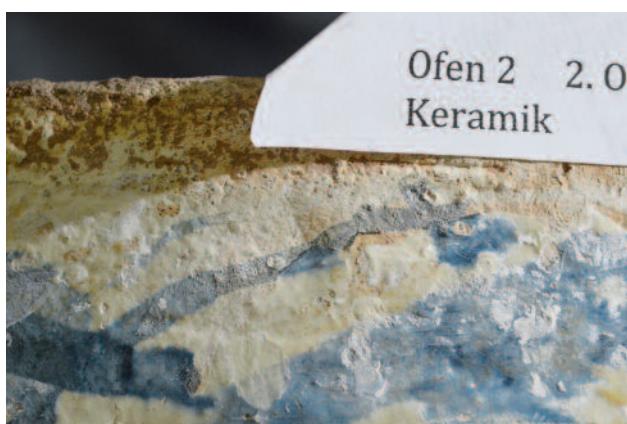
vollständig verlaufen ist. Hier sieht man die blaue Bemalung als graue, glanzlose Farbe auf der weißen Zinnengobe. Außerdem gibt es kleinere Stellen, an welchen die farblose Glasur direkt auf dem hellgelben bis hellbraunen Scherben liegt und keine blaue Bemalung zu erkennen ist (Abb. 16). Der gusseiserne Feuerungskasten wurde während einer früheren Restaurierung nur auf der Oberfläche konserviert. Der Zustand ist, bis auf wenige Rostablagerungen an Kanten und Ecken, noch völlig stabil.

16
Glasuraufbau

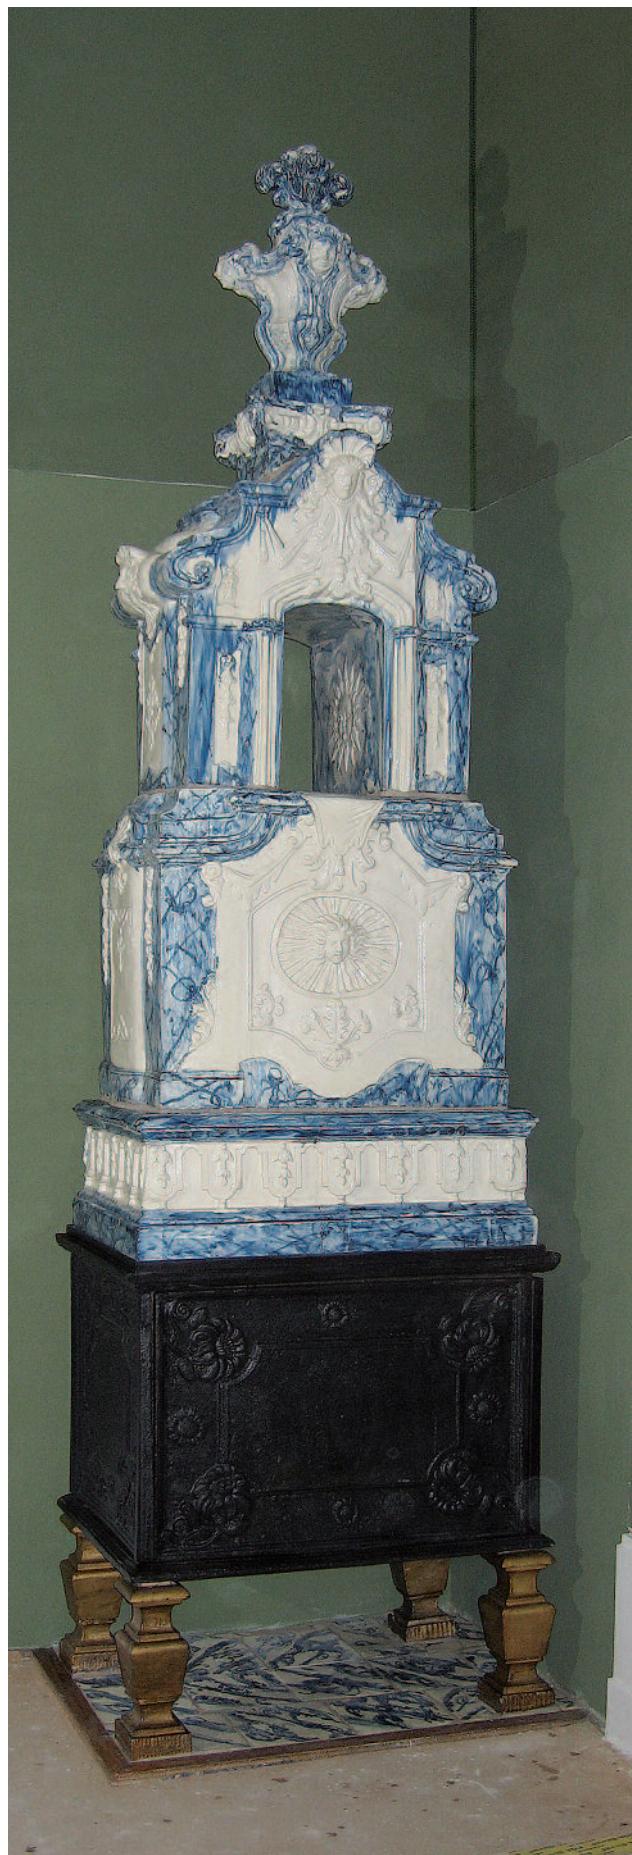
17
Ofen im Porzellanquartier nach der Restaurierung

einer Stahlkonstruktion im Ofen gelöst werden. Eine freistehende Konstruktion kam nicht in Frage, sie hätte im sichtbaren Bereich unter dem Feuerungskasten störend gewirkt. In den vier Ecken des Feuerungskastens befinden sich nun Stahlwinkel, die im Inneren bis über den ersten keramischen Aufsatz reichen. Die Innenkonstruktion steht auf dem Feuerungskasten und trägt die folgenden Aufsätze, so dass der untere Keramikeinsatz keine Last mehr trägt (Abb. 17).
