Die Rekonstruktion und Restaurierung der Zacharias-Hildebrandt-Orgel von 1726 zu Lengefeld im Erzgebirge

Petra Pfeiffer

Reconstruction and Conservation of the 1726 Organ by Zacharias Hildebrandt in Lengefeld in the Erzgebirge

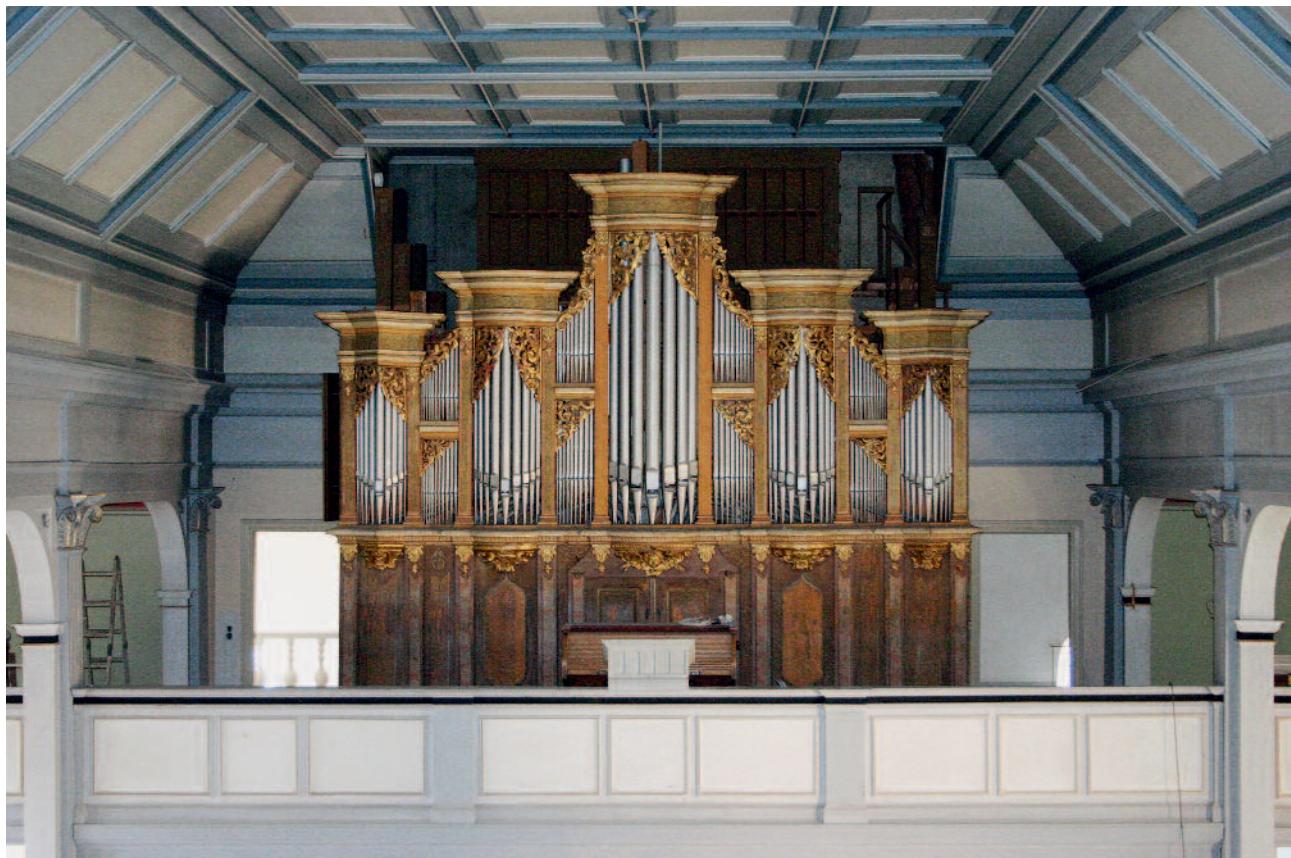
1

Die Orgel in der Farbfassung von 1963 nach der Freilegung, Schwellkasten und separater Spieltisch von 1933

Später erfolgten mehrere Reparaturen bis zu ihrem Aus- und Wiederaufbau 1886 durch den Orgelbauer Guido Hermann Schäf aus Grünhainichen. Er veränderte das Werk: Die Keilbalganlage ersetzte er durch eine modernere Kastenbalganlage, das nicht mehr dem Zeitgeschmack entsprechende Zungenregister Vox humana 8' im Hauptwerk durch eine Rohrflöte 4' und die Mixtur im Nebenwerk durch ein Salicional 8'. Entsprechend der Farbgestaltung der neuen Kirche übermalte man die Gehäusefassung von 1726 mit einer braunen Holzimitation, die 1963 wieder entfernt wurde, da sie nicht mehr zu dem inzwischen mit hellen Farben gestalteten Innenraum passte. Aller Einsprüche zum Trotz mussten 1917 die 123 Prospektpfeifen für Kriegszwecke abgeliefert werden, „nachdem ein Kunstwert von Professor Dr. Berling nicht anerkannt worden ist“⁷ (die Pfeifen der Silbermann-orgeln blieben unangetastet). 1922 erhielt die Orgel wieder Prospektpfeifen, allerdings nun aus Zink. Starker Anobienbefall aller Holzteile machte dringend eine Reparatur notwendig, die jedoch zu einem völligen Umbau im Jahre 1933 durch die Orgelbauanstalt Hermann Eule Bautzen führte: Erweiterung der Disposition um acht Stimmen, Umarbeitung der originalen Metallpfeifen, Ersetzen sämtlicher Holzpfeifen durch neue, Einbau einer pneumatischen Spielanlage mit freistehendem Spieltisch (Abb. 1).

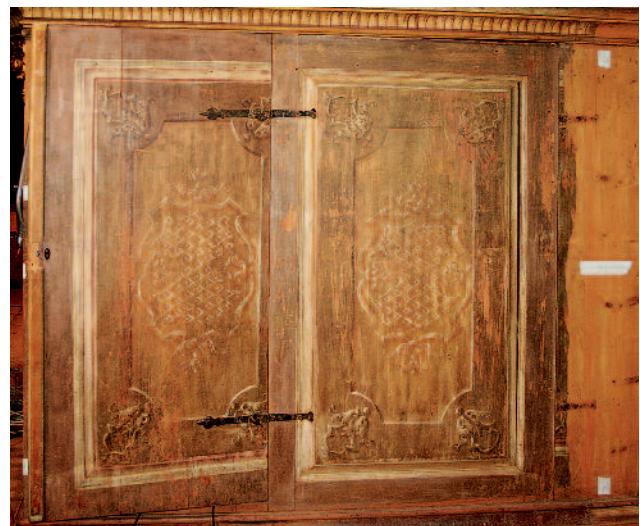
2
Die Türen in der Anordnung von 1933

Obwohl das Gehäuse vollständig erhalten war, mussten Eingriffe in seine Substanz rückgängig gemacht werden. So erhielt die an der rechten Seitenwand veränderte Türanordnung (Abb. 2) wieder ihren ursprünglichen Platz, und die durch frühere Elektroinstallationen dem Gehäuse zugefügten Schäden erfuhren eine Reparatur (Abb. 3 und 4). Für den Schwellkasten (Abb. 1), der 1933 hinzukam und in den das Nebenwerk als Oberwerk hineingestellt wurde, war der Querträger im Wege. Dieser kam dicht hinter die Gehäusefront, wofür die Profilkränze gekürzt werden mussten (Abb. 5). Die ursprüngliche Lage des Querträgers war jedoch durch die noch vorhandenen originalen Stützen zu erkennen, was eine Rückversetzung an den richtigen Platz ermöglichte, so dass auch die gekürzten Profilkränze wieder ihre Originalgröße erhielten (Abb. 6).

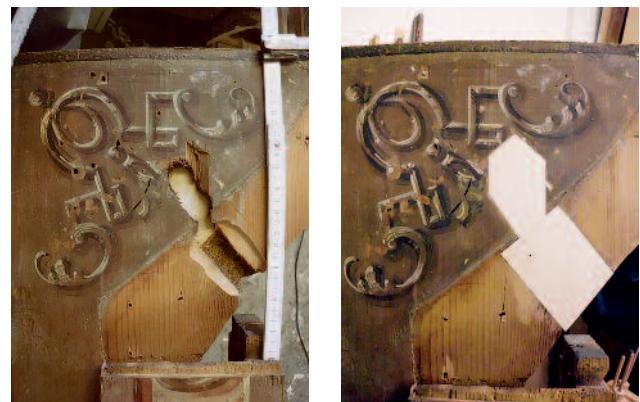
3
Schaden durch Elektroinstallation
4
Reparierter Schaden

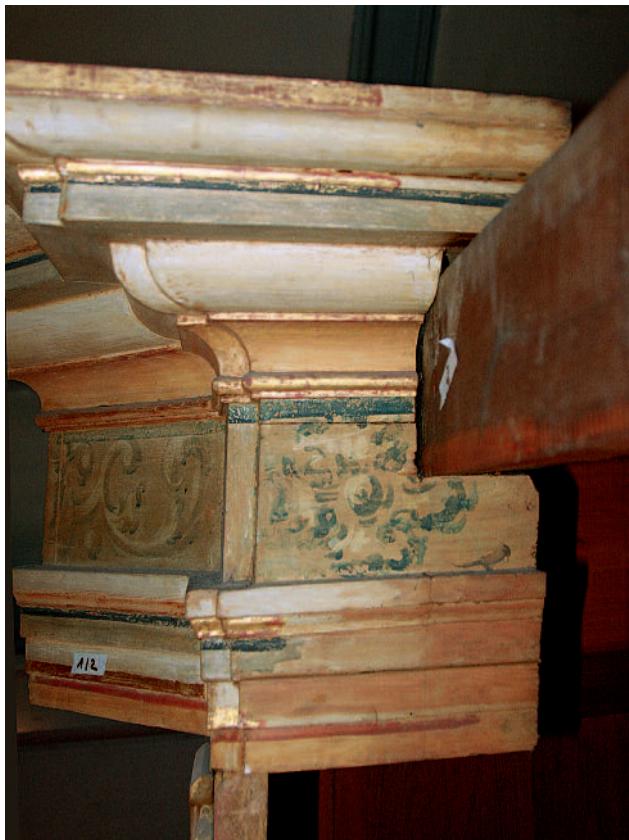
5
Abgekürzter Profilkranz mit nach vorn
versetztem Auflagebalken

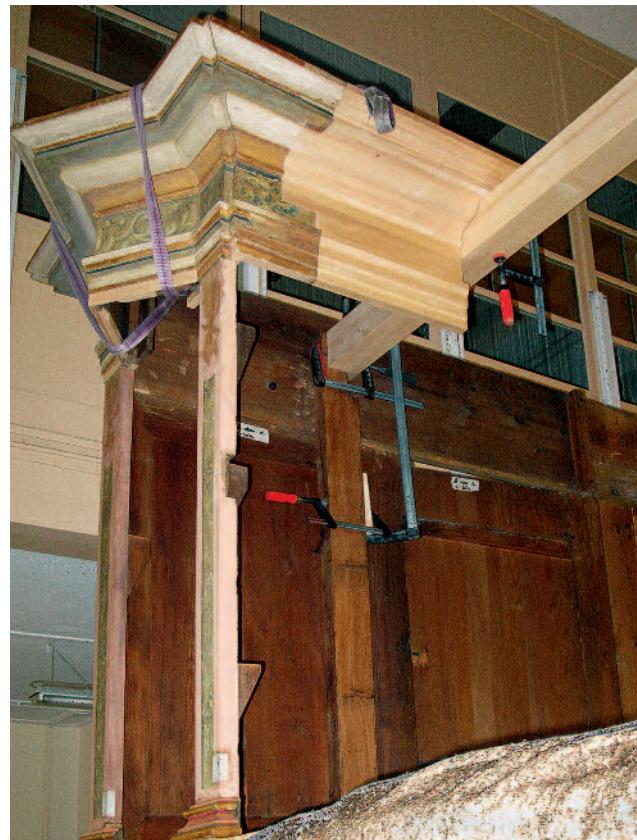
6
Profilkranzverlängerung und Balken an
der ursprünglichen Stelle, linke Seite

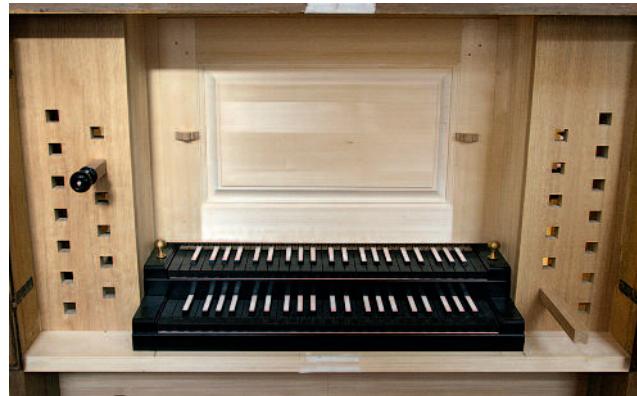
7
Klaviatur, Staffelbretter mit 2 Registerzügen, Vorsatzbrett mit Gratriegeln

daltasten aus Eichenholz gefertigt, die dahinter liegende Doppelwippenmechanik aus Fichte. Grundlage der Rekonstruktion war die Anlage der Pedaltraktur in Sotterhausen (1730), die hier ebenfalls als Doppelwippe nach hinten geführt ist. Die mit Ebenholz belegten Untertasten der Manualklaviatur erhielten an den Stirnseiten eine Arkadenverzierung und auf der Tastenoberfläche Querrillen. Gänzlich aus Ebenholz gearbeitet und mit Mammutfelsenbein belegt wurden die Obertasten. Aus diesem Elfenbein sind auch die weißen Knöpfchen, welche die aus Birnbaum gefertigten Manubrien¹¹ zieren (Abb. 7). Für alle weiteren schwarzen Flächen

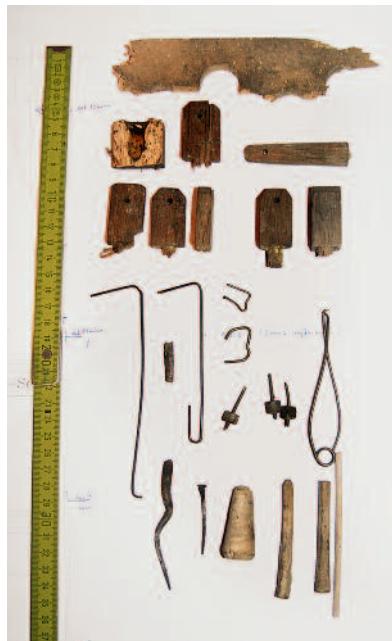
8

Unter der Dielung gefundene Teile aus einem älteren Zustand

Für die Rekonstruktion der Tontruktur (Mechanik zur Betätigung der Pfeifen) lieferten kleine Teile, die beim Abbau 1933 unter die Dielung gelangt waren, wertvolle Informationen zu Bauform und Material: Teil eines Pfeifenbänkchens, Wellenhalter, ein Wellenärmchen vom Mittelwerk, Drähte der Tontruktur und Ledermuttern, eine Ventilfeder, Holz- und Schmiedenägel, Ppropfen zum Verschließen einer Windmessstelle (Abb. 8).

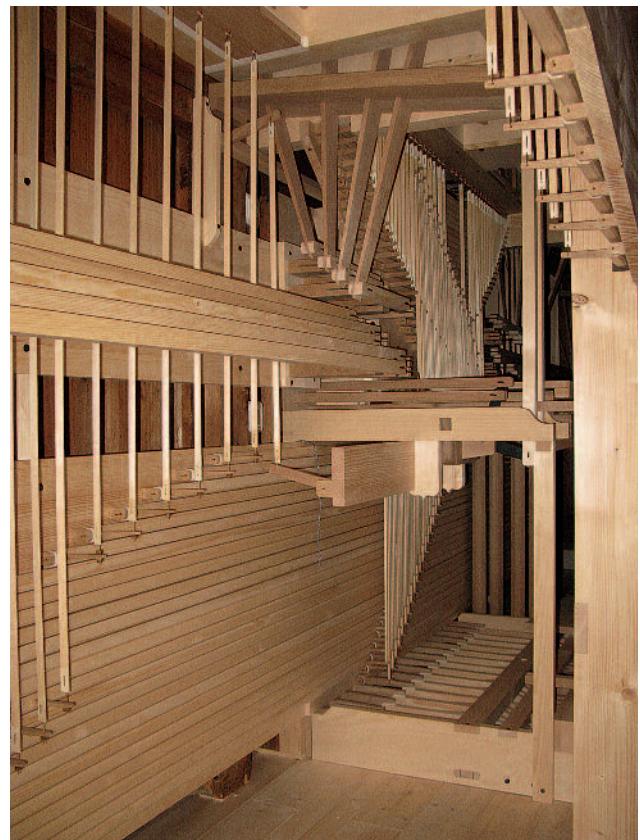
Rekonstruierte Ton- und Registertruktur: Mitte oben: Registerschwerter, links Wellenbrett des Hauptwerkes

Rekonstruktionsgrundlage der Registertruktur war die Bauweise der Silbermannschule, nach der die Truktur durch gestaffelt liegende Winkel hinter dem Spielschrank (Abb. 9) nach rechts bzw. nach links zur Seite gelenkt wird, wo sie dann in die Registerschwerter des entsprechenden Werkes greift (Abb. 10 Mitte oben). So wurden die oberen acht Register, vier links und vier rechts der Klaviaturen, dem auf dem Obermanual anzuspielenden Nebenwerk zugeordnet, die anderen zehn dem Hauptwerk (siehe „Dispo-

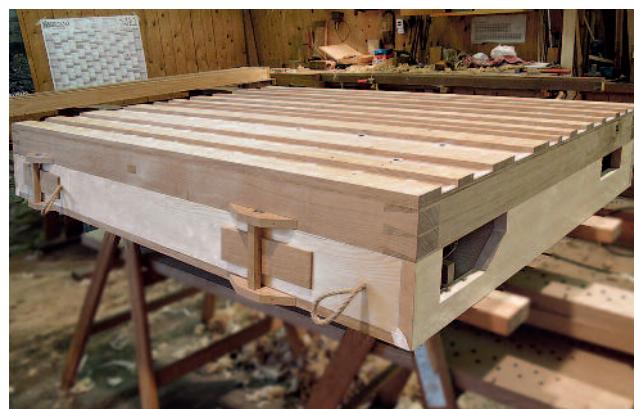
11
Windlade mit Eichenholzrahmen,
Spunddeckel mit Hanfseilschlaufen

Aus einem für solche speziellen Zwecke eigens aufbewahrten Eichenholz wurden unter Verwendung von Hasenhautleim die Kanzellenrahmen der fünf Windladen gefertigt (Abb. 11). Ob Hildebrandt die Ventilseite seiner Windladen mit Pergament oder mit Papier abgesperrt hatte, ist nicht bekannt. Da beide Varianten in dieser Zeit üblich waren, entschied man sich für beide Ausführungsarten: Die Pedalwindladen erhielten mit Pergament beklebte Ventilseiten, analog der Silbermannorgel im Freiberger Dom, an der Hildebrandt mitgearbeitet hatte, die Manualladen Papier wie in Störmthal. Alle Schleifenbohrungen wurden wie bei Orgeln von Hildebrandt und Silbermann gebrannt. Für das Öffnen der belebten Spunddeckel brachte man nach alter Weise Hanfseilschlaufen an (Abb. 11).

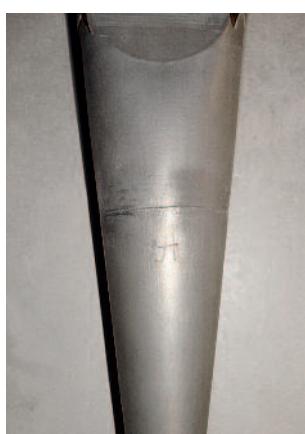
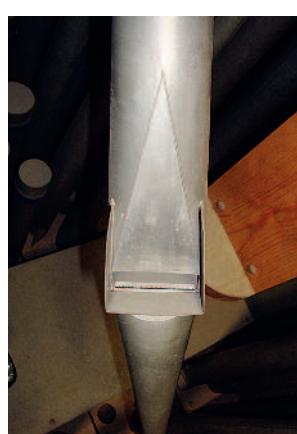
12
Pfeife des Nasat 3' mit Beschriftung des 17. Jahrhunderts

13
Typische Pfeife des 17. Jahrhunderts

14
Eine Pfeife aus der Werkstatt von Hildebrandt

weise (Abb. 13, 14) aufweisen. Er verwendete stärker bleihaltiges Material, die Mensur glich er den Nachbartönen nicht an. Stattdessen griff er auf seine eigenen Mensuren zurück. Für alle Pfeifenergänzungen wurde Metall mit einem Zinngehalt von 88 % verwendet, ebenso für die wenigen zum Ergänzen der Register neu anzufertigenden Pfeifen. Um die ursprünglichen Pfeifenlängen der historischen Pfeifen und der Mündungen weitgehend erhalten zu können, wurden für die über 10 cm langen Pfeifen Stimmringe angefertigt, kleine Pfeifen jedoch angelängt (Abb. 15). Die in späterer Zeit vorgenommenen Einschnitte für Stimmrollen (Abb. 16) wurden zugelötet.

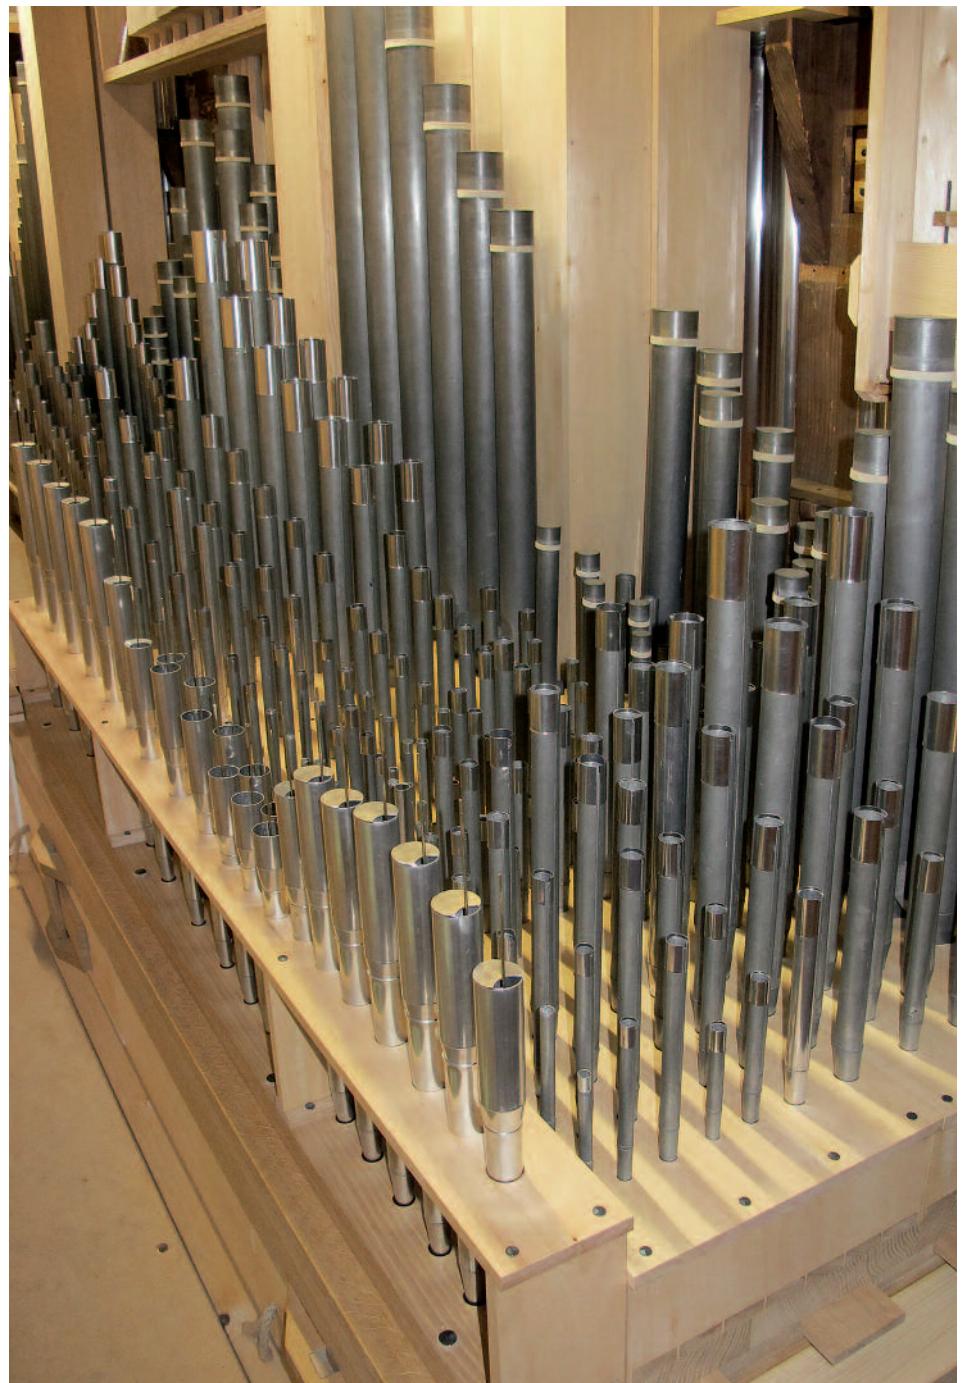
15

Angelängte und mit Stimmringen verlängerte Pfeifen, in vorderer Reihe die Vox humana

selbst scheint tatsächlich noch das originale gewesen zu sein. Also lag es nahe, doch die französische Bauart mit langen Metallstiefeln und runden Bleinüssen zu wählen. Wir entschieden uns für die Bauweise mit durchgebohrten Stimmkrücken“.¹³ (Abb. 15)

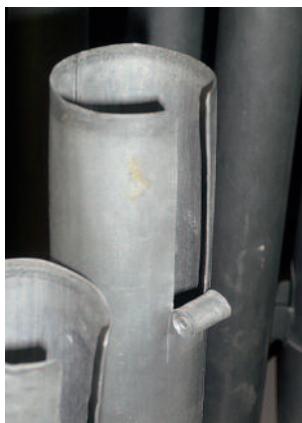
16
Stimmrolleneinschnitte und
Stimmhornspuren

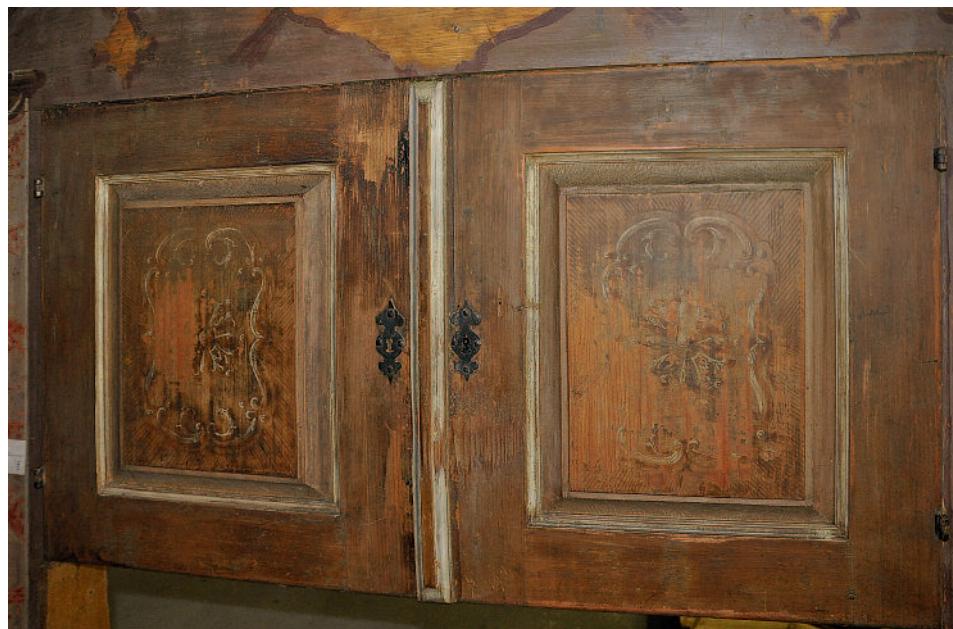
17
Spielschrantüren vor der Restau-
rierung

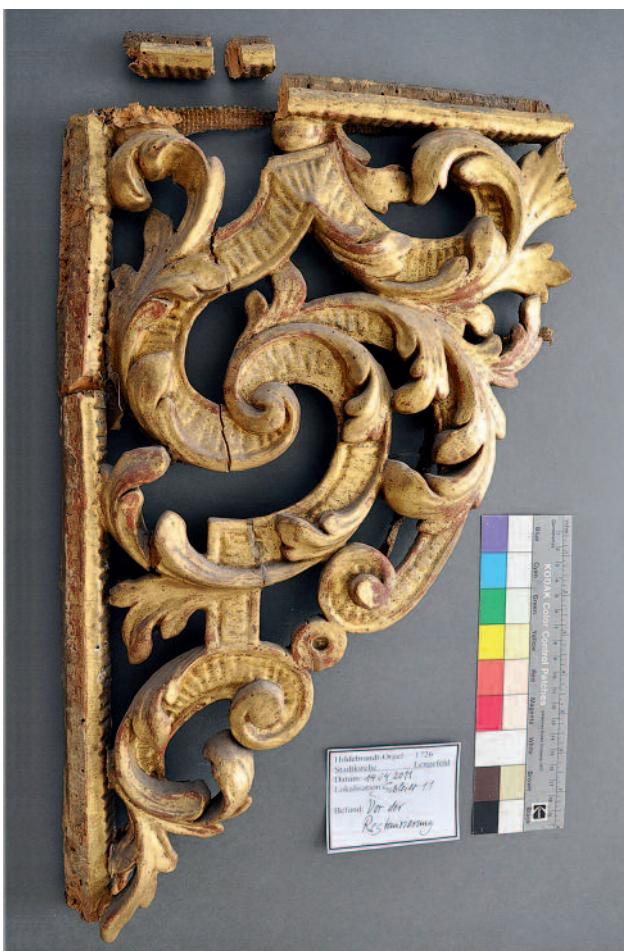
18

Vorderseite eines der Schleierbretter vor der Restaurierung

Die Holzsubstanz des Schnitzwerks am Gehäuse war im Gegensatz zu den Schleierbrettern in relativ gutem Zustand. An den Schleierbrettern hatte vor allem Anobienfraß zu Absprengungen und Verlusten geführt, vornehmlich an den Montageleisten und an den Blattspitzen (Abb. 18, 19). Frühere, auf der Rückseite aufgebrachte Sicherungsbeklebungen aus Leinwand hielten das Schnitzwerk notdürftig zusammen. Im Großen und Ganzen hatte sich die originale Polimentvergoldung erhalten. Auf den Schleierbrettern gab es Flächen mit durchgehend intakter Metallauflage neben Stellen, an denen kaum noch Gold vorhanden und nur noch das rote Poliment sichtbar war. „Die bauzeitliche Polimentvergoldung auf den Profilen der Gesimse war bis auf wenige Abhebungen einschließlich des Kreidegrundes fest mit dem

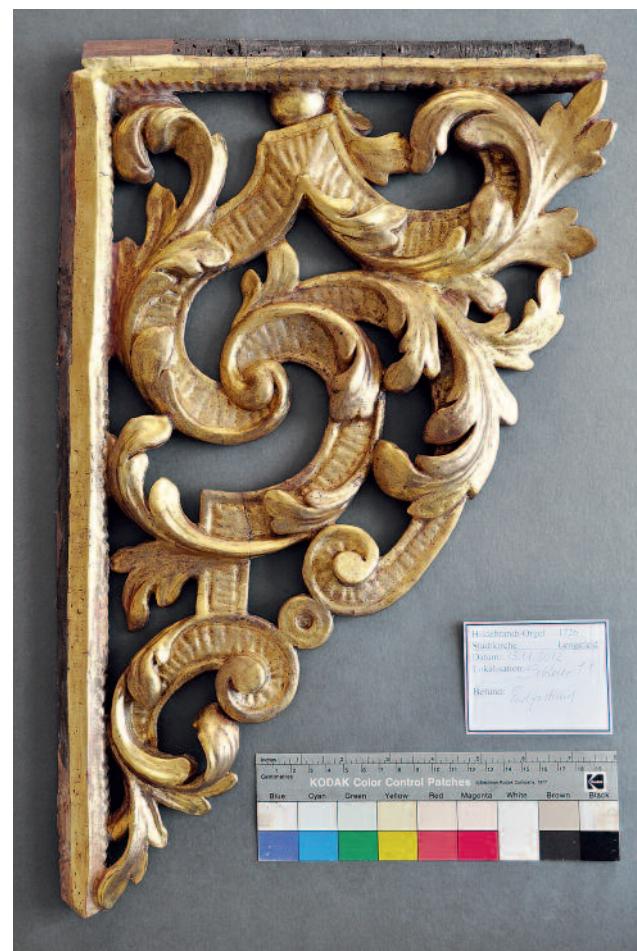
19

Dasselbe Schleierbrett nach der Restaurierung

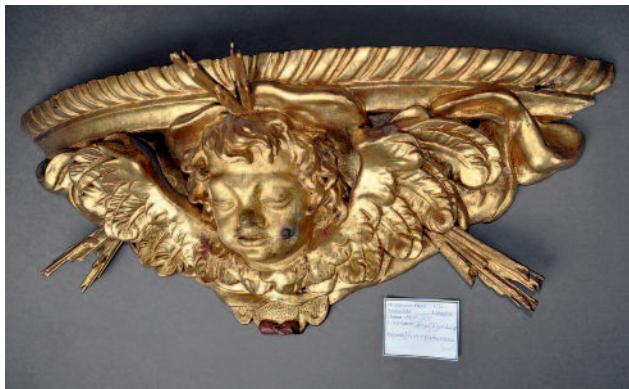
Vergoldung einer Konsole mit Engels-
antlitz

Fassungsträger Holz verbunden. Angelegt auf starkem, gut geschliffenen [sic] Kreidegrund und unterschiedlichen Bolusnuancen, hatte sie in manchen Bereichen kaum etwas von ihrem ursprünglichen Glanz verloren. Das Gold ist hochkarätig, teilweise poliert und auf dem Schnitzwerk bis in die Vertiefungen angelegt. In einigen Bereichen ist durch Abrieb das Poliment durch das Gold „durchgewachsen“.¹⁸ Das ursprünglich mit Polierweiß angelegte Inkarnat des Engelantlitzes ist, als das Gehäuse 1886 braun gestrichen wurde, mit einer Blattvergoldung auf Anlageöl überfasst worden (Abb. 20 und 21).

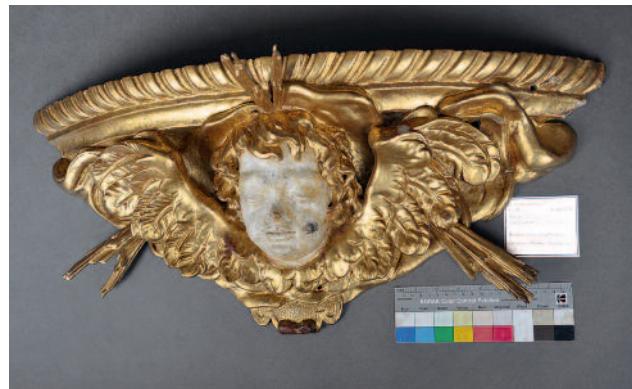
21

Dieselbe Konsole nach der Freilegung

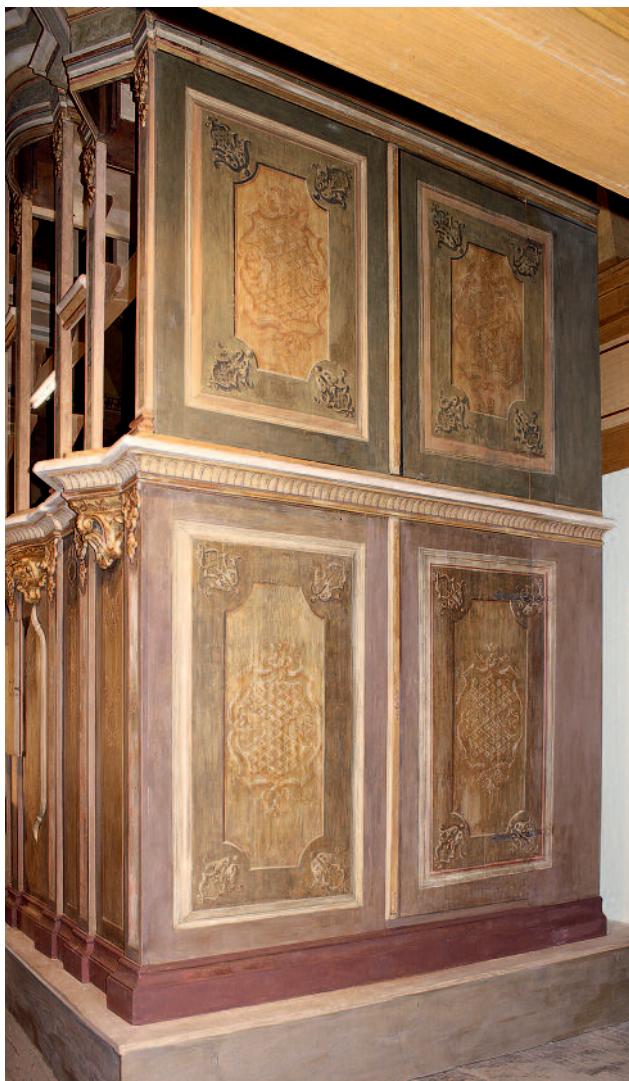
22

Endzustand der Nordseite

Nachdem 1963 die braune Holzimitation entfernt worden war, traten am hinteren Teil des Gehäuses holzsichtige Stellen zutage, die von den beiden Gehäuseerweiterungen 1886 und 1933 stammten. Da jetzt die 1886 vorgenommene Erweiterung beibehalten wurde, musste an diesem Teil einschließlich der anschließenden Außenkante der neu gebauten Rückwand die Gehäusefassung rekonstruierend weitergeführt werden (Abb. 22).

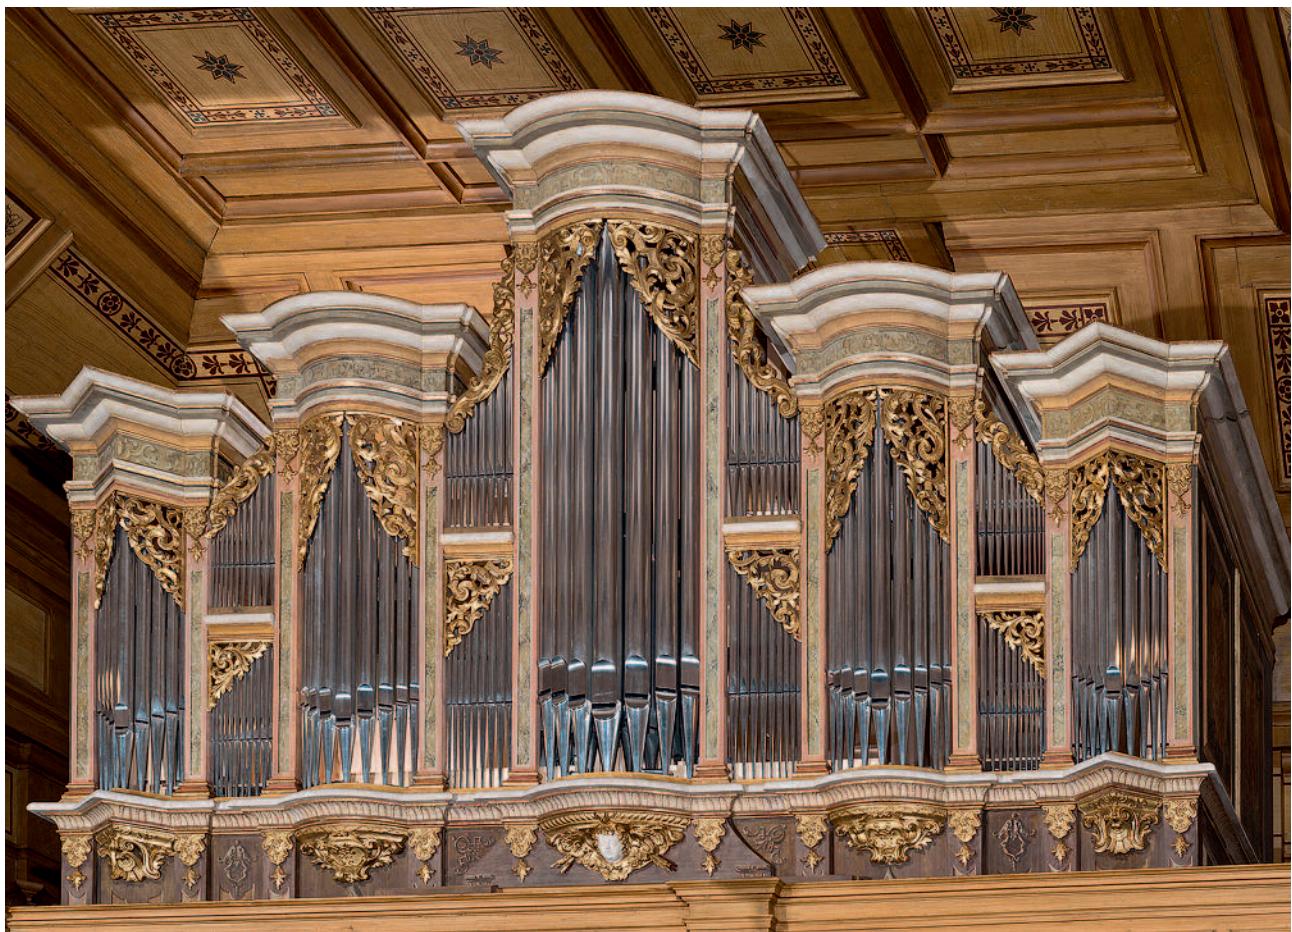
23

Rekonstruierte Prospektpfeifen,
restaurierte Gehäusefassung

Alle 123 Prospektpfeifen wurden nach den vorhandenen Rastern und Aufmaßen des Orgelbauers Alfred Schmeißer, der 1917 den Ausbau vorgenommen hatte, neu hergestellt (Abb. 23). Sämtliche Holzpfeifen mussten nach erkennbaren Spuren im Gehäuse und nach Mensur-Analogien der Orgeln von Hildebrandt und denen von Silbermann, wo Hildebrandt mitgewirkt hatte, rekonstruiert werden, wofür Tannenholz Verwendung fand. Für acht konische Holzpfeifen der Gambe gab es keine Vorbilder, weshalb aus den vorhandenen Fotos die Mensur rekonstruiert wurde.

Die Marmorierung auf den beiden wahrscheinlich 1933 eingesetzten und damals holzsichtig belassenen Pilastern des Mittelturms (Abb. 1) konnte anhand der anderen, noch originalen Pilaster rekonstruiert werden (Abb. 23). Gänzlich
