# Veränderungen der Bildoberfläche bei der Dünnung und Abnahme von Firnissen. Ein Beispiel aus der Kasseler Gemäldegalerie Alte Meister

Thomas Krämer

*Alteration of the paint surface when thinning and removing varnish. An example from the Kassel Gallery of Old Masters*

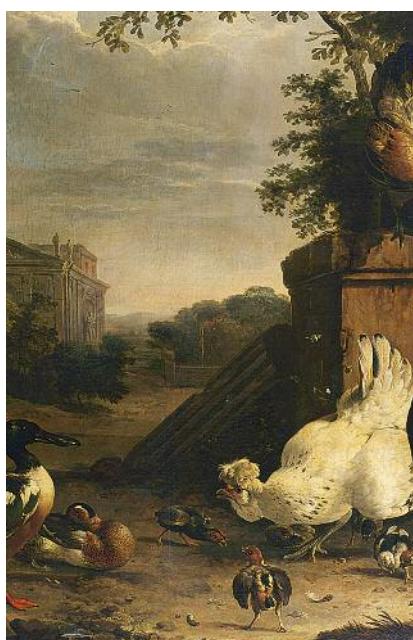
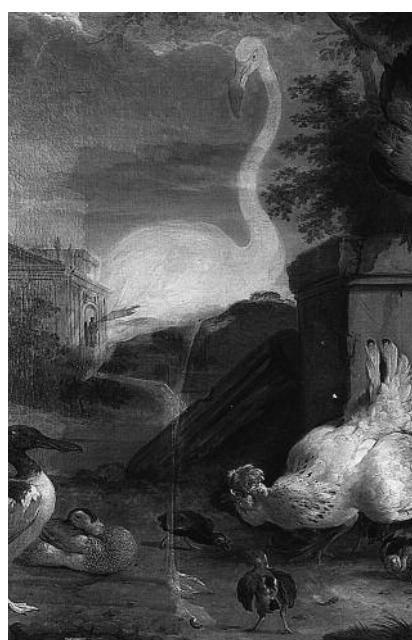
2, 3  
Pentiment im Landschaftsausblick  
links: ein vom Künstler übermalter,  
auf einem Bein stehender Flamingo,  
Abb. 2: Normale Beleuchtung, Abb. 3:  
Infrarot-Reflektografie

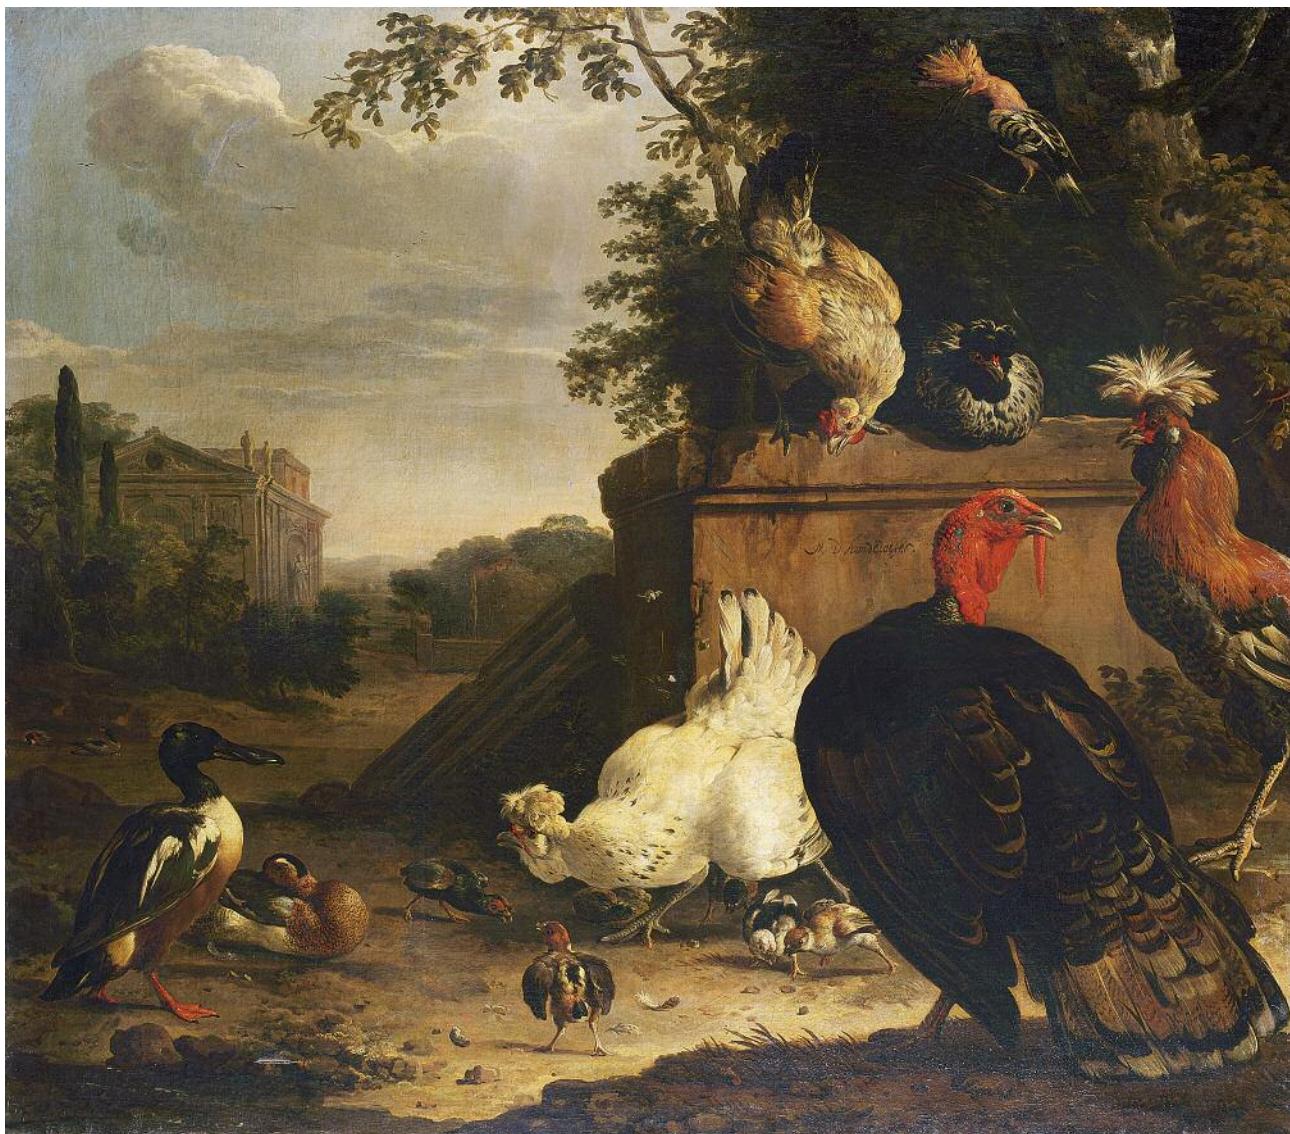
1

Melchior de Hondecoeter (1636–1695),  
*Die weiße Henne mit Küchlein*, Leinwand,  
140 x 155,5 cm, Gemäldegalerie Alte Meis-  
ter, Museumslandschaft Hessen Kassel

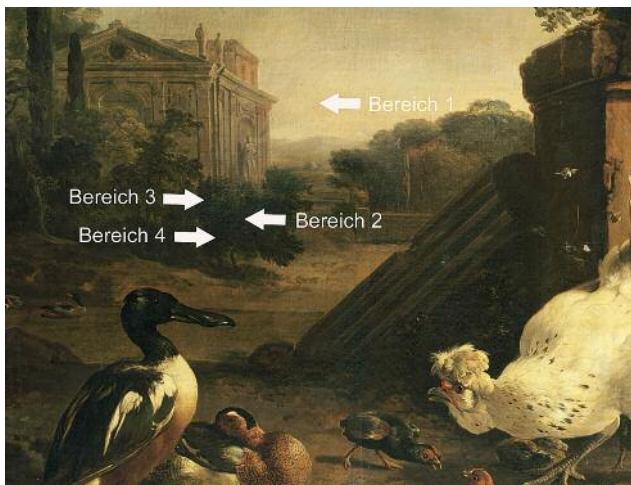
Kartierung der mikroskopisch untersuchten Bereiche 1 bis 4

2 zeigen Löseversuche, die Bereiche 3 und 4 Versuche einer mechanischen Firnisdünnung durch Abschleifen mit Mastixpulver (Abb. 4).

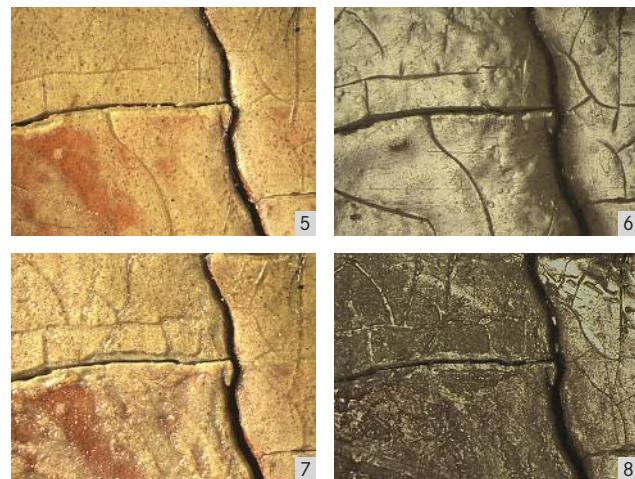
5–8

Bereich 1, Bildoberfläche, gleiche Bildausschnitte bei verschiedenen Beleuchtungen, 63x-Vergrößerung, Bildausschnitt: 1,09 x 1,46 mm; Abb. 5: Vorzustand, Beleuchtung schräg von links; Abb. 6: Vorzustand, koaxiale Beleuchtung; Abb. 7: Löseprobe mit Isopropanol, Beleuchtung schräg von links; Abb. 8: Löseprobe mit Isopropanol, koaxiale Beleuchtung

Der untersuchte Bereich 1 (Abb. 4) liegt im Himmel und gleichzeitig innerhalb des Pentiments. Abbildung 5 zeigt einen mikroskopischen Ausschnitt der Bildoberfläche. Stellenweise scheint die rote Farbschicht des Flamingos durch. Der vertikale Malschichttriss in der Abbildung rechts ist v-förmig

geweitet. Auch dort erkennt man die rote untere Farbschicht. Derselbe Bildausschnitt ist in koaxialer Beleuchtung abgebildet (Abb. 6). Neben den aktuellen FirnisrisSEN weisen Vertiefungen auf den Verlauf ehemaliger, heute geschlossener FirnisrisSEN hin. Entlang des vertikalen, geweiteten Malschichtrisses rechts hat der Firnis eine geringere Dicke. Daraus ergibt sich die bei normaler Betrachtung borkenartige Deformation.

Bei der Probe mit Isopropanol wurde der Firnis vor allem im Bereich der ehemaligen und aktuellen FirnisrisSEN ausgeschwemmt (Abb. 7, 8). Die verbleibenden Firnisinseln haben eine nur wenig reduzierte Dicke, eine rauhe Oberfläche und kantige Ränder. Im weiteren Verlauf würden diese Inseln von den Rändern aus kleiner, bis der Firnis vollständig entfernt wäre. Bereits zu Beginn des Prozesses waren die Risskanten der Malschicht freigelegt. Das Lösemittel wirkte dort längere Zeit direkt ein, verursachte aber keine erkennbaren Veränderungen.

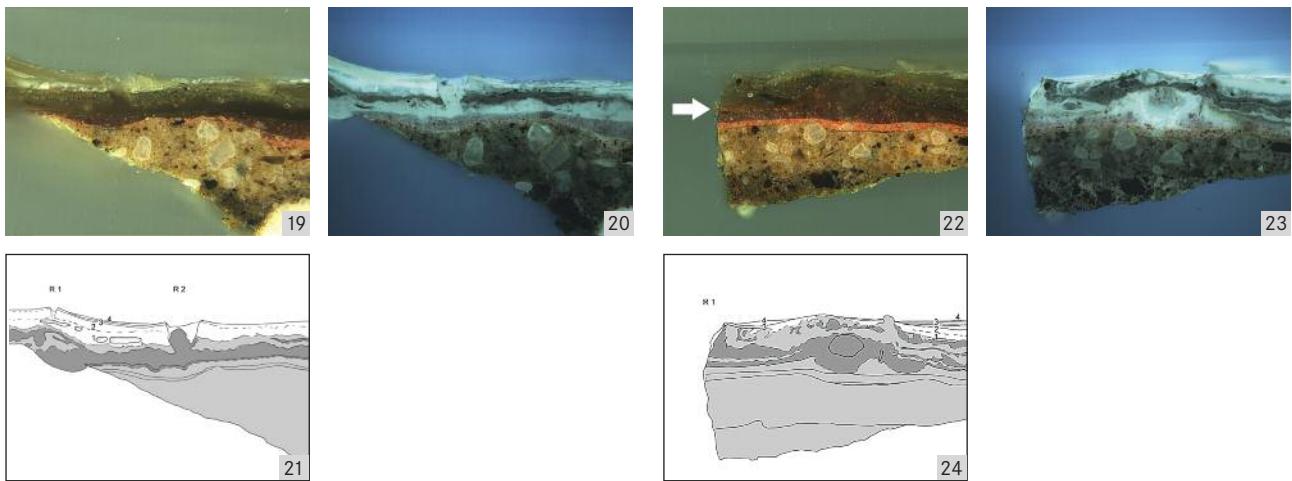
19–21

Probe 2a, Farb- und Firnisquerschliff: Abb. 19: Dunkelfeld-Beleuchtung und externe Beleuchtung, 200x-Vergrößerung, Bildausschnitt: 335 x 451 µm; Abb. 20: UV-Fluoreszenz, 200x-Vergrößerung, Bildausschnitt: 328 x 442 µm; Abb. 21: Kartierung nach UV-Fluoreszenz-Aufnahme, 200x-Vergrößerung, Bildausschnitt: 328 x 442 µm

Aus dem Bereich wurden zwei Querschliffe, Probe 2a und Probe 2b, entnommen. Obwohl sie von derselben Stelle stammen, ist ihre Schichtenkonstellation zum Teil unterschiedlich. Gleich sind die zweischichtige Grundierung und die darauf folgende, hellrote und dunkelrote Farbschicht des Flamingos. In Probe 2a folgen darauf zwei Zwischenfirnisse (Abb. 19–21). Der untere ist dünn und hat eine graue UV-Fluoreszenz. Der zweite Zwischenfiris ist dick und fluoresziert hellgrau. Die dunkelgrünen Farbschichten des Blattwerks sind am deutlichsten anhand ihrer geringen UV-Fluoreszenz erkennbar. Vermutlich handelt es sich um mindestens zwei Farbschichten, zwischen denen ein weiterer dünner Zwischenfiris liegt. Die Schichten sind durch Deformationen verunklärt.

In der linken Probenhälfte wurden vier Firnisschichten bestimmt. Rechts sind die Schichtgrenzen vermutlich aufgelöst, und zum Teil haben sich Firnis und Malschicht vermengt. In der Probenmitte reicht ein v-förmig geweiteter Riss bis zu dem dicken Zwischenfiris (Abb. 21, Rissbereich

R 2). Der Zwischenfirnis füllte durch eine Migration die Rissöffnung teilweise an. Zu einem weiteren Teil wurde die Rissöffnung durch einen Firnisaufrag, vermutlich von Firnisschicht 4, angefüllt. Es handelt sich um einen der ehemaligen Risse des Firnisses und der Malschicht, die in koaxialer Beleuchtung anhand ihrer noch erhaltenen Ränder oder Kanten erkennbar sind.

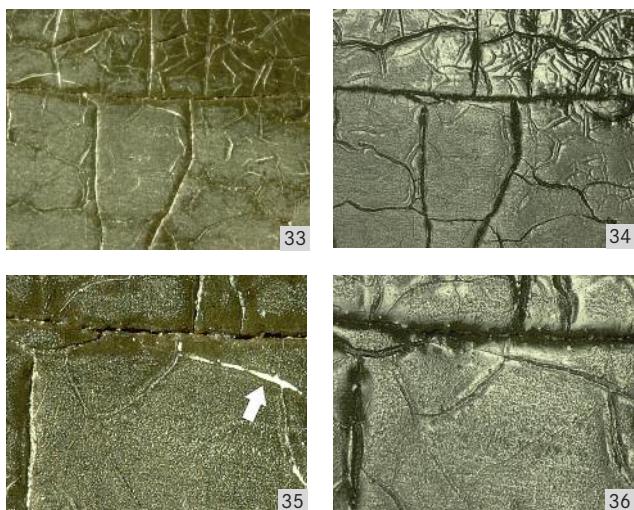
33–36

Aufschlussreich ist auch Bereich 4, der Randbereich der mechanischen Firnidünnung (Abb. 4). Dort ist der Firnis nur minimal angeschliffen. Die Abbildungen 33 bis 36 zeigen dies in verschiedenen Vergrößerungsstufen und Beleuchtungen.

Bereich 4, mechanische Firnisdünning, Randbereich, Bildoberfläche, verschiedene Beleuchtungen und Bildausschnitte: Abb. 33: Beleuchtung schräg von links, 10x-Vergrößerung, Bildausschnitt: 6,95 x 8,84 mm; Abb. 34: koaxiale Beleuchtung, 10x-Vergrößerung, Bildausschnitt: 6,95 x 8,84 mm; Abb. 35: Beleuchtung schräg von links, 32x-Vergrößerung, Bildausschnitt: 2,17 x 2,75 mm; Abb. 36: koaxiale Beleuchtung, 32x-Vergrößerung, Bildausschnitt: 2,17 x 2,75 mm

Der Firnis ist im Vorzustand, der rechts oben zu sehen ist, ebenfalls borkenartig deformiert. Die Risskanten liegen vertieft in der Fläche und haben aufgewölbte Kanten. Der Abrieb beginnt an den Höhen der deformierten Firnisoberfläche, und die Vertiefungen bleiben zunächst unberührt. Der stärker gedünnte Firnis hat, ungeachtet seiner Deformationen im Vorzustand, eine vollkommen ebene Oberfläche. Deshalb ist bei einer scholligen Malschichtoberfläche durch Abschleifen keine gleichmäßige Schichtdicke des Firnisses zu erzielen. Eine an die Form der Farbschollen angepasste, lokale Firnisdünning wäre in kleinen Teilstücken mit großem Aufwand grundsätzlich möglich, in größeren Flächen jedoch nicht praktikabel. Die gedünnte Firnisoberfläche ist matt. Ein Problem ist das Festsetzen des Firnispulvers im Craquelé (Abb. 35, siehe Pfeil). Es lässt sich nicht mehr restlos entfernen. Somit bleibt am Ende einer rein mechanischen Firnisdünning der Auftrag eines neuen Firnisses unvermeidlich.
