Die Lederlaterne der Darsser Kogge

Die Rückformung PEG-konservierten Leders und die Trocknung von Horn

Angela Karsten

The leather lantern from the Darss Cog

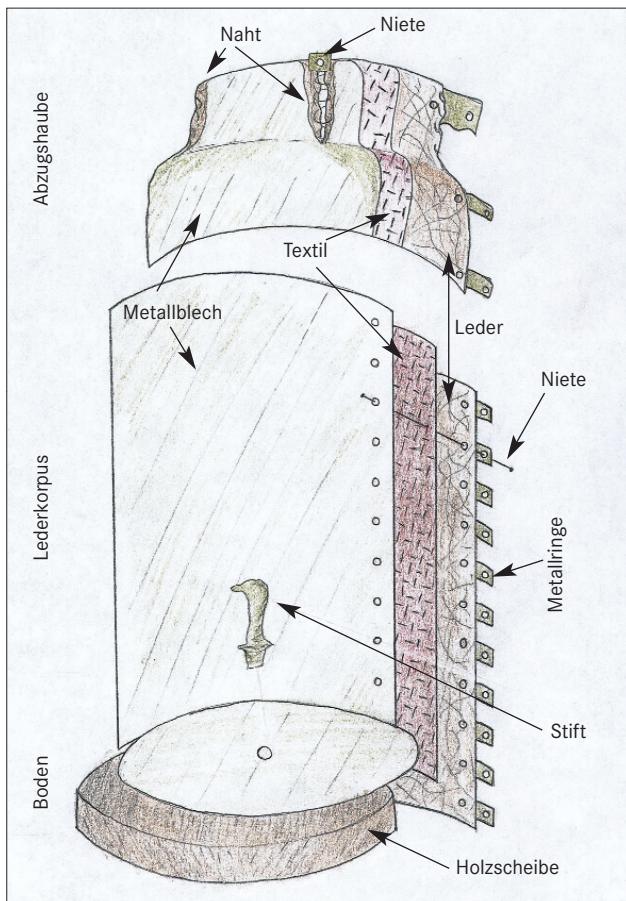
2
Schematische Darstellung
des Aufbaus der Laterne

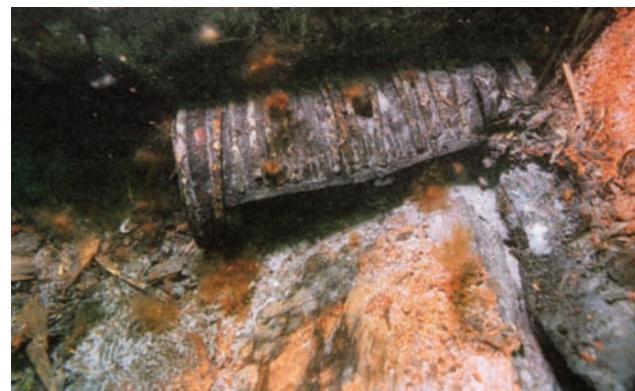
1
Laterne in
Fundposition

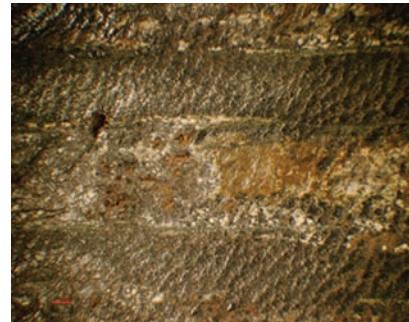
3
Auflagen auf der
Narbenseite des
Lederskorpus

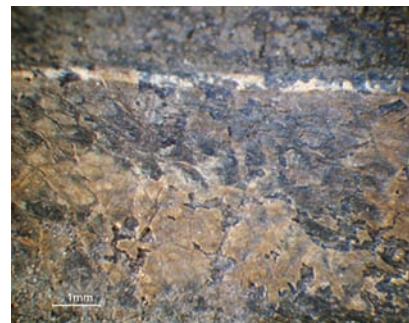
4
Auflagen auf der Narbenseite der
Abzugshaube

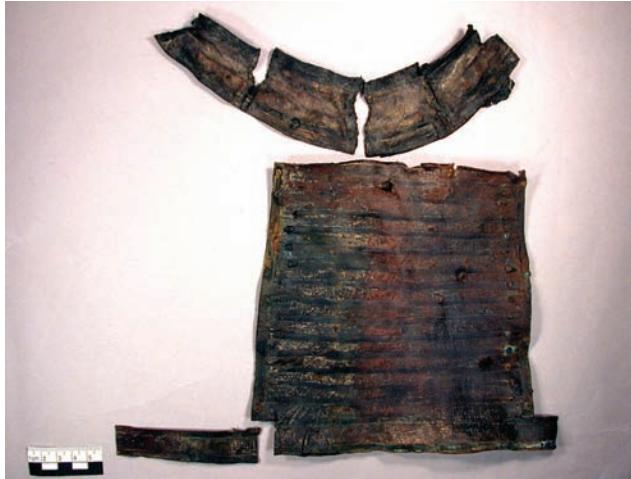
5
Gesamtaufnahme der drei Lederstücke nach der Konservierung, Narbenseite

Nach der Gefriertrocknung zeigte sich, dass die Leder stark geschrumpft und deformiert waren, da sie, anders als angestrebt, vermutlich flach liegend und zu lange gefriergetrocknet worden waren (Abb. 5). An einer Stelle des Lederkorpus' waren rückseitig Reste des Metallbleches ankorrodiert, die während der Konservierung nicht entfernt werden sollten, da eine Beschädigung des Leders befürchtet wurde. Im Zuge der Schrumpfung während der Gefriertrocknung hatte sich das Leder hier nicht so stark zusammenziehen können wie im übrigen Bereich und war nach hinten ausgewichen. Gera de in diesem Bereich war das Leder sehr hart. Da dieses Erscheinungsbild nicht der Form der Laterne entsprach, musste das Leder wieder zurückgeformt werden.

Um deformiertes Leder wieder in seine ursprüngliche Form zu bringen, muss ihm ein gewisser Grad an Flexibilität verliehen werden. Als „Weichmacher“ sollte Wasser eingesetzt werden, da sowohl Kollagen als auch PEG hygroskopisch sind. Andere Mittel, wie beispielsweise Öle, Fette, Lösungsmittel oder Ähnliches,⁶ schieden von vornherein aus, da kein weiterer Stoff in das mit PEG konservierte Leder eingebracht werden sollte. Wechselwirkungen mit dem bereits vorhandenen PEG und auch eine Veränderung des Leders aufgrund der Alterung dieser neuen Materialien werden so vermieden. Um ein besseres Eindringen in das Fasergefüge zu erreichen, empfiehlt sich die Anwendung von Wasser in seiner Dampfphase. Die Befeuchtung des Leders sollte kontrolliert vonstatten gehen, damit kritische Luftfeuchtewerte, die den Abbau kollagenen Materials und die Schimmelbildung fördern, nicht erreicht oder überschritten werden. Nachteilig würde sich auch eine einseitige Befeuchtung auswirken, da eine Migration des PEGs durch wandernde Feuchte befürchtet werden müsste. Der Einsatz gesättigter Salzlösungen in einem geschlossenen System ermöglicht ein sehr genaues und langsames Arbeiten.⁷ Es lassen sich verschiedene Luftfeuchtewerte einstellen, die dann über einen langen Zeitraum auf diesem Wert gehalten werden können. Ein weiterer Vorteil besteht darin, dass dreidimensionale Objekte gleichmäßig befeuchtet werden. Gesättigte Salzlösungen bilden eine optimale Möglichkeit, das Leder zurückzuformen.

Zur Befeuchtung wurden gesättigte Lösungen der Salze Magnesiumnitrat, Natriumnitrit und Natriumchlorid verwendet. Die Erhöhung der Luftfeuchte vollzog sich in Abständen von zwei Tagen. Bei einer relativen Luftfeuchte von 75% wurden

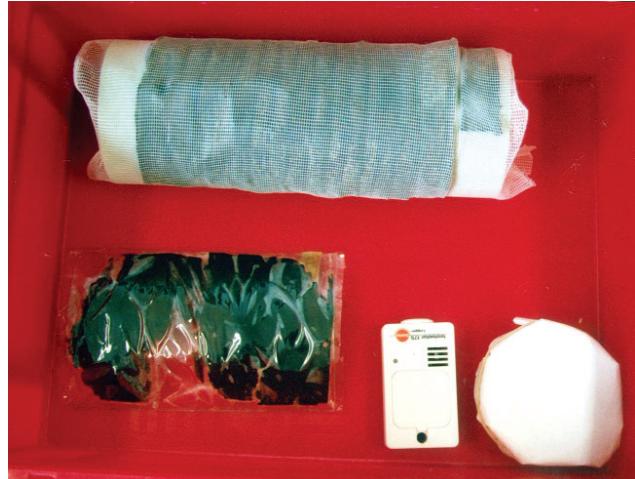
6
Blick in die Klimakiste: oben das Leder mit Gazeumwicklung, unten das Horn mit Folienabdeckung, daneben der Datenlogger, daneben die Schale mit der Salzlösung und Gore-Tex-Abdeckung

die Leder auf eine Form aufgebracht. Bei dem Lederkorpus handelte es sich um eine mit Museumskarton umwickelte Pappröhre, die den nötigen Durchmesser aufwies. Zur Formgebung wurde das Leder mit einer Gaze umwickelt. Sie sorgte für ein gleichmäßiges Anliegen des Leders auf der Röhre (Abb. 6). Die Abzugshaube wurde um eine Polyurethan-Schaumstoffform gelegt. Das Formen wurde mit zwei Pappstreifen aus Museumskarton realisiert, die unter- bzw. oberhalb der Stufe um die Abzugshaube gelegt wurden (Abb. 7 und 8). Zur Herabsetzung der Luftfeuchte wurden die gleichen Salzlösungen eingesetzt, jedoch nun im Abstand von drei Tagen. Bis zur weiteren Bearbeitung blieben die Leder in der Klimakammer auf ihren Formen und wurden bei einer Luftfeuchte von 55% aufbewahrt.

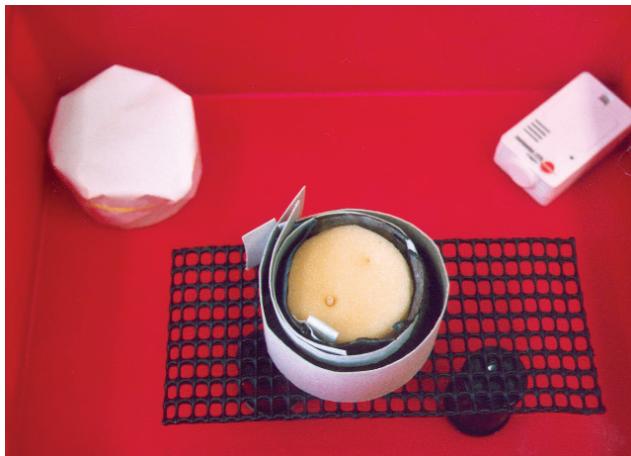
7
Die Abzugshaube ist mit Hilfe von Pappstreifen um den Schaumstoffblock gelegt

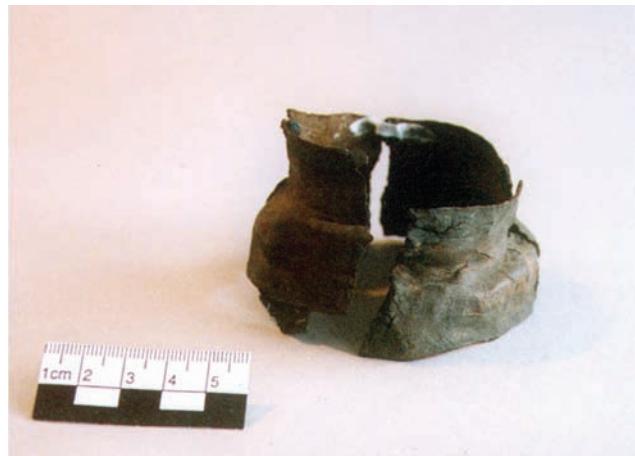
8
Die Abzugshaube nach der Rückformung

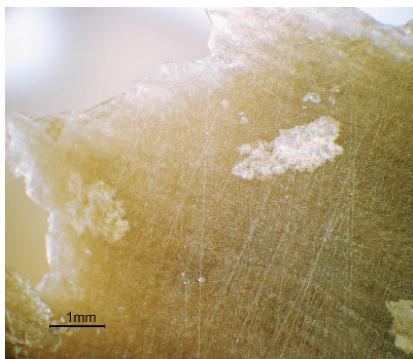
9
Bearbeitungsspuren
auf der Hornoberfläche

Zur Sicherung von Lamellen wurde das Horn von der Rückseite mit 2%igem Haußenblasenleim gefestigt. Die Vorderseite blieb ungefestigt, da hier Bearbeitungsspuren von der Politur erhalten werden sollten (Abb. 9). Nach der Festigung befand sich das Horn zwischen zwei Lagen Silikonpapier in dem Träger und wurde zusätzlich mit Sandsäcken und Gewichten beschwert. Zur Klebung der Risse kam 7%iger Haußenblasenleim zum Einsatz.

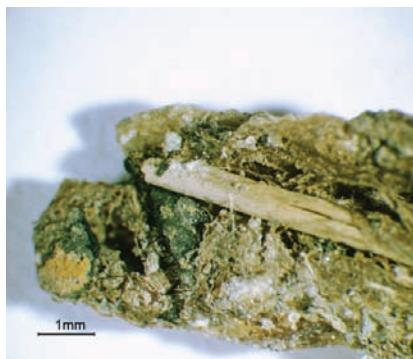
10
Docht in einem der Wachsstifte,
Hohlraum im Halm sichtbar

Untersuchungen im FTIR zeigten, dass es sich um Bienenwachs handelt.¹² Nach der Trocknung konnten die Wachsstifte eingehend mikroskopisch betrachtet werden. Bei dem Docht handelt es sich um den Halm einer Pflanze, eventuell Flachs oder Hanf,¹³ der noch sehr gut erhalten war (Abb. 10).

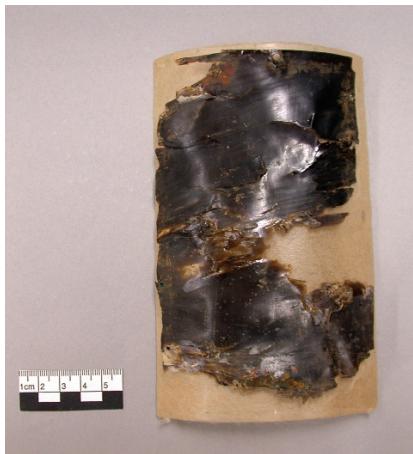
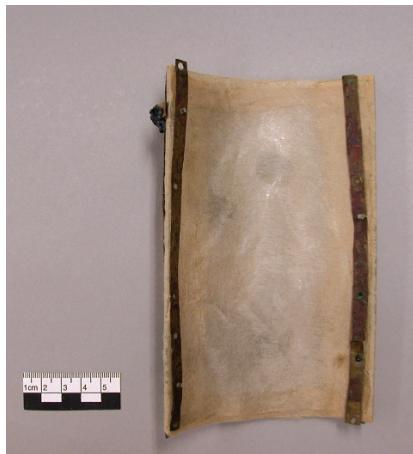
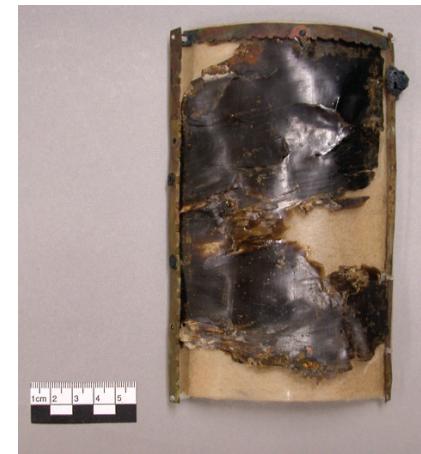
11
Die Horntür in den Stadien der
Montage. Links: Horn auf dem
Plexiglasträger; Mitte: Rückseite
mit befestigten Beschlägen; rechts
Vorderseite mit Horn und befestig-
ten Beschlägen

Auch nach längerer Formgebung wurde die gewünschte runde Form nicht ganz erreicht. Die Fragmente zeigten eine starke Tendenz, in die ursprünglich flache Form zurückzukehren. Dieses Verhalten erschwerte das Zusammenlegen und Kleben von Rissen. Es wurde minimaler Druck ausgeübt und an Stellen, die es zuließen, erfolgte eine Klebung. Letztendlich wurde entschieden, dass das Horn nicht weiter in die gewünschte Form gezwungen werden soll. Eine an nähernd runde Form wird als angemessener angesehen, als die Inkaufnahme neuer Risse oder Brüche.

Zur Rückformung der Horntür wurde ein Träger aus Plexiglas entsprechend der Rundung der Holzscheibe bzw. eines Beschlags hergestellt. Auf diesen wurden die feuchten Hornfragmente aufgelegt, wobei sich zeigte, dass sich das Horn nicht an den Träger anlegen ließ. Um das Anpassen an den Träger zu erleichtern, wurden die Fragmente für ca. 2 Minuten im Wasser erwärmt.¹¹ Das kurzzeitige Erwärmen wird als weniger objektschädigend als gewaltsames Anlegen an den Träger angesehen. Im noch warmen Zustand ließ sich das Horn einfach an die Form anpassen und mit Folie überspannen. Das Horn wurde bei 75% RF in die Klimakammer eingebracht und zusammen mit dem Leder getrocknet.

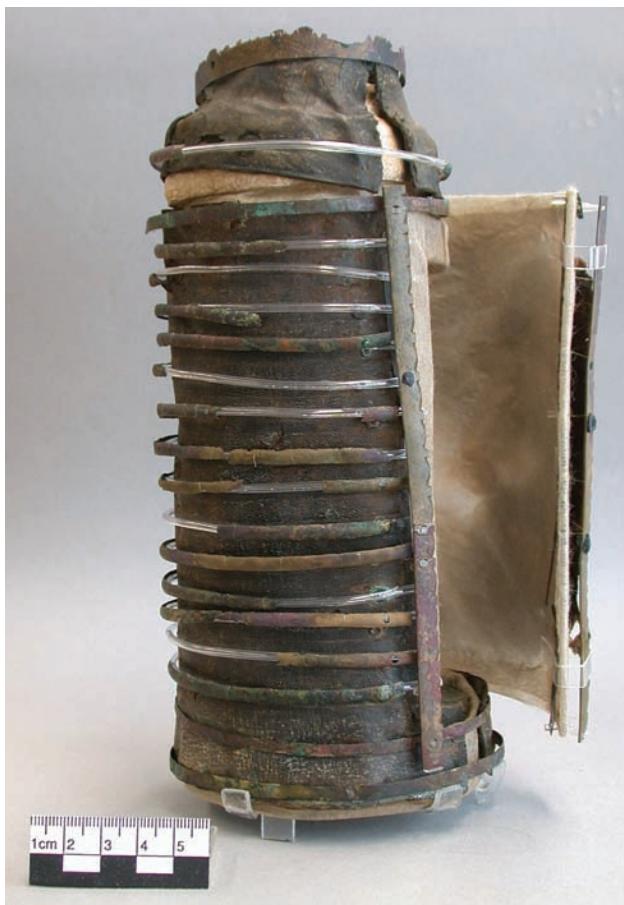
12
Seitenansicht der Laterne
nach Montage

Originalstücke vermieden. Der Hauptträger besteht aus einem rund geformten Stück Plexiglas, an dem bereits eine Aussparung für die Tür freigelassen wurde. Da sich im Leder noch alle Nieten der Metallringe erhalten haben und diese größtenteils fragmentarisch vorlagen, mussten sie über den Lederkorpus hinaus, seitlich von ihm befestigt werden. Dazu wurden sie mit einem farblich angepassten Seidenfaden¹⁴ auf zuvor geformten Plexiglashohlringen aufgezogen. Mit Hilfe von Stiften an den Enden der Plexiglasringe wurden diese nun entsprechend ihrer Position links und rechts vom Lederkorpus in das Hauptelement eingesetzt. Der Lederkorpus wird somit sicher an seinem Gestell gehalten. Stifte bzw. Schienen aus Plexiglas fixieren die seitlichen Beschläge. Das Horn wurde auf den ebenfalls mit Japanpapier ummantelten Träger aufgelegt und an drei Stellen mit farblich angepasstem Seidenfaden überspannt. Die Beschläge der Tür halten mit Hilfe von Stiften, Klemmern und Seidenfaden am Träger (Abb. 11). Mit zwei Scharnieren aus Plexiglas ist die Tür seitlich am Hauptträger befestigt. Die Abzugshaube wurde lediglich um die Pappmachéform gelegt. Durch die dortigen Ringe sitzt sie sicher. Dieser Träger wurde oben auf das Hauptelement aufgesetzt (Abb. 12).

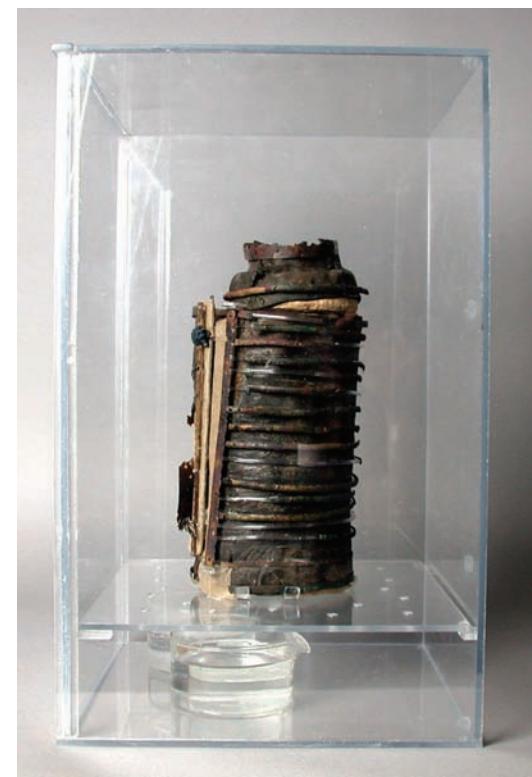
13
Seitenansicht der Laterne
in der Vitrine

Die Anfertigung einer Klimavitrine aus Plexiglas gewährleistet eine sichere Aufbewahrung. Der Zwischenboden dient zur Aufnahme des Trägers der Laterne (Abb. 13). Unter dem Zwischenboden befindet sich eine Schale mit einer gesättigten Magnesiumnitratlösung, welche eine Luftfeuchte von 55 % erzeugt. Es ist angedacht, die Laterne in dieser Vitrine aufzubewahren und auszustellen.
