Die Generalsanierung der Herzogin-Anna-Amalia-Bibliothek in Weimar nach der Brandkatastrophe 2004

Darstellung der holzrestauratorischen Maßnahmen im Rokokosaal

Jochen Flade

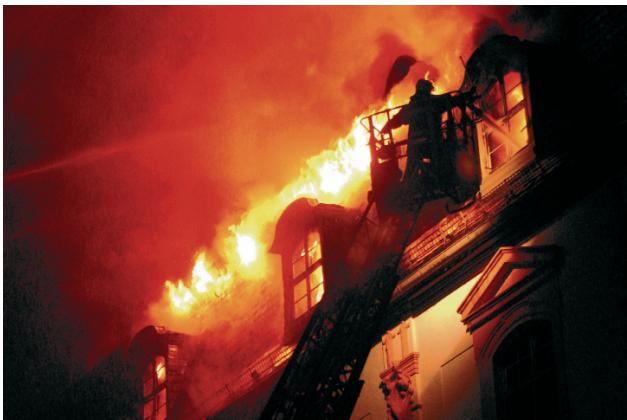
Ein defektes Elektrokabel im dritten Geschoss, im Bereich des Dachbodens, löste laut Ermittlungen den größten Brand in einer deutschen Bibliothek aus (Abb. 1–4).^[2]

1
Brand der Bibliothek;
September 2004

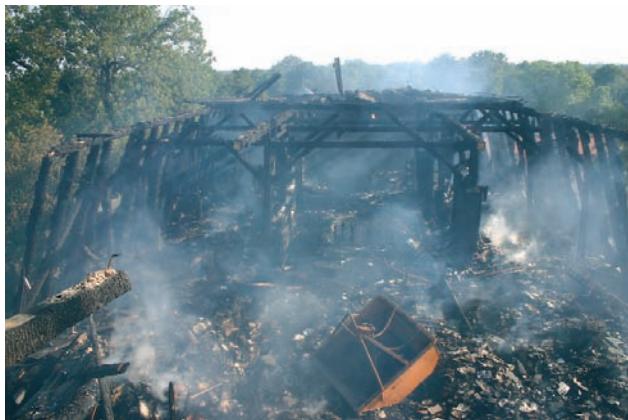
Die Stabilität der kräftigen Holzbalkendecke über dem Rokokosaal verhinderte ein Durchbrechen und damit das Übergreifen des Dachstuhlbrandes auf den Rokokosaal (Abb. 11). Die ca. 180 m³ Löschwasser, aus der nahe gelegenen Ilm gepumpt und mit allen Schadstoffen eines fließenden Stadtgewässers kontaminiert, drangen von der oberen Balkendecke (Mann-an-Mann-Balkenlage) durch die Stuckdecken im zweiten und ersten Obergeschoss in die Verkleidungen

11
Ebene ehemaliges Mansardgeschoss; Brandschuttmassen

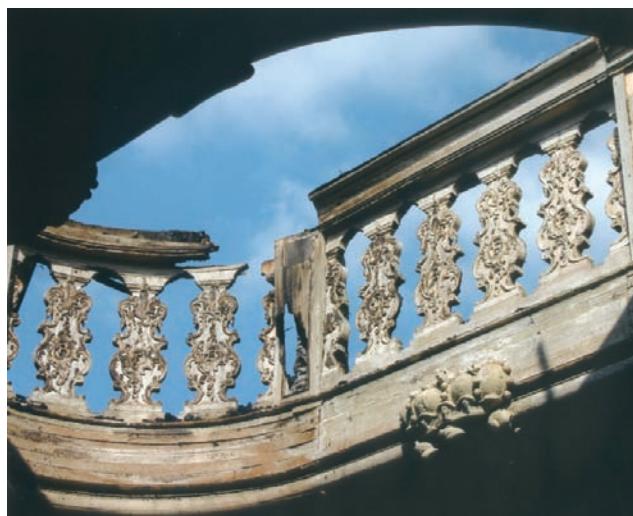
12
Blick durch das Deckenauge nach dem Brand

Starke Zerstörungen gab es an den Stuckdecken, besonders im zweiten Obergeschoss um das Deckenauge, da sich nach dem Brand in diesem Bereich die Wassermassen zwischen den Deckenbalken aufstauten (Abb. 12 und 13).

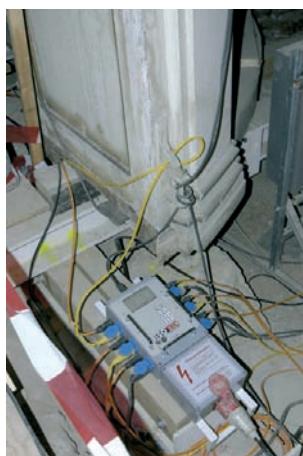
18

Rokokosal, 1. Obergeschoss;
Messeinrichtung während
der gesteuerten Mauerwerks-
trocknung

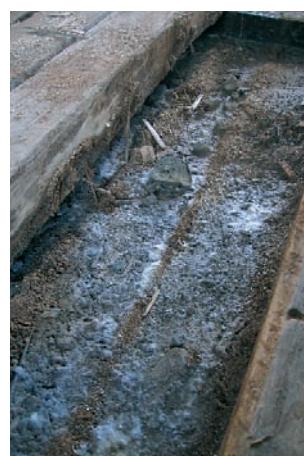
Freigelegte Balkenlage
1. Obergeschoss über dem
Renaissancegewölbe;
kontaminierte Füllschüttung

Auf Grund der starken Durchfeuchtung der gesamten Bausubstanz (Mauerwerk und Holz) wurde nicht nur das Wachstum des bereits vor dem Brandgeschehen ermittelten Schwamm- und Schimmelbefalls reaktiviert, sondern akut neues Wachstum von Schimmel partiell gefördert, das sich während der fortdauernden Baumaßnahmen potenzierte (Abb. 19 und 20).

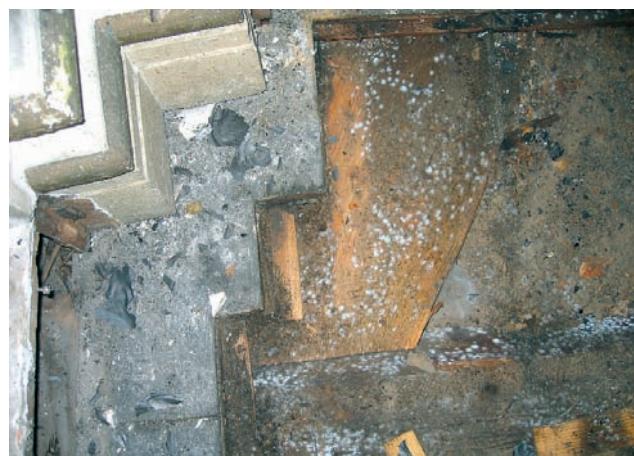
20

Während des Ausbaues
der Fußbodenlage 1. Ober-
geschoss; Kontamination
durch Schimmelsporen

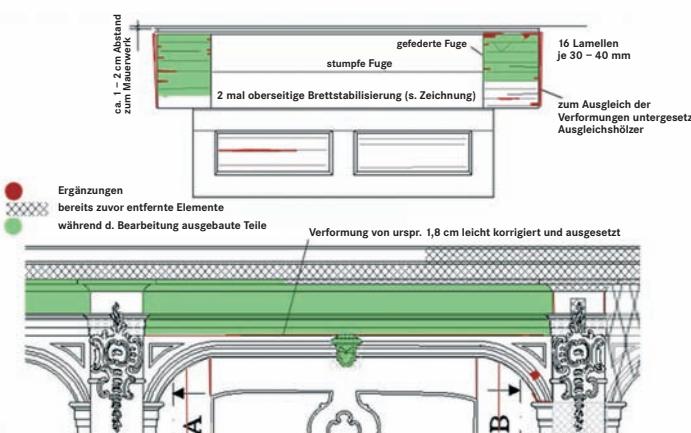
22

Musterbereich 1
im 2. Obergeschoss (O. Ehrhardt),
Schadenskartierung, Detail

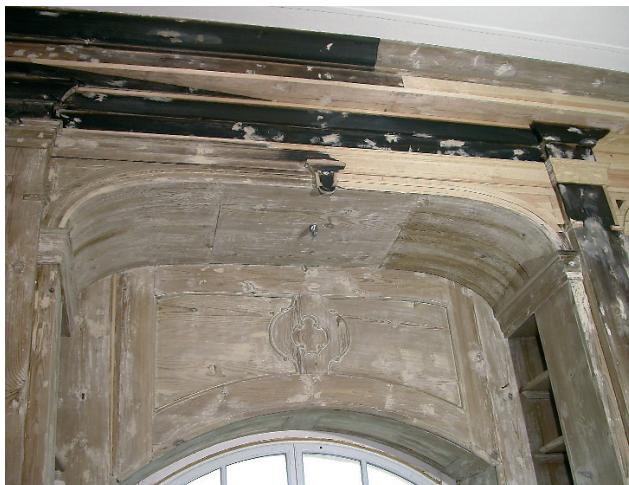
Erste Mansardebene, jetziger
Sonderlesesaal (K. Püschnner),
Balustrade über dem Deckenauge
mit Brandschäden

Die ursprünglich favorisierte Idee, diese elementar geschädigte Balustrade gleichsam als Memorial lediglich holzkonservatorisch zu behandeln, um diese dann als Fragment ohne Fassungüberarbeitung und als solitär zu erhaltende Brandnarbe im völlig neu konzipierten Sonderlesesaal innerhalb einer so genannten Kunstuhrvitrine (Glaskasten) zu zeigen, wurde nach längeren Überlegungen verworfen (Abb. 31 und 32).

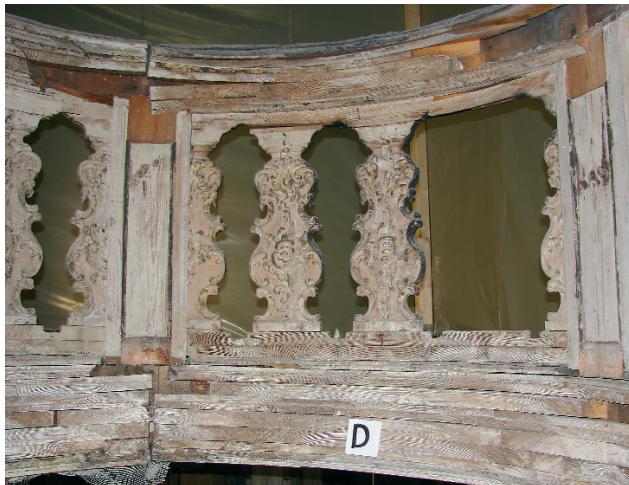
32

Deckenauge im 2. Obergeschoss
(K. Püschnner), vor der Restaurie-
rung der stäbchenverleimten
Wulstprofilierung

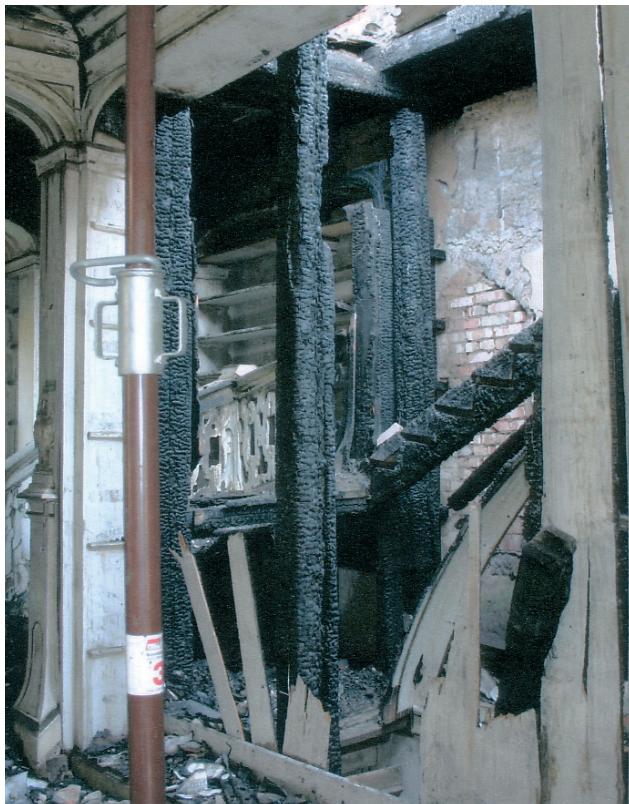
34

Nach dem Brand, Zerstörung
der Treppe durch den Brand
bis zum Mansardgeschoss

ersten zum zweiten Obergeschoss, die vor allem im oberen Bereich total verkohlt waren. Der Zustand wurde noch verschlechtert durch die abströmenden Löschwassermassen. Verantwortungsvoll gegenüber dem Original, aber auch in Blick auf einen vertretbaren Arbeitsaufwand, wurde ausgewählt, welche Bauteile mit welchen Brandschäden als erhaltenswerte Originale holzkonservatorisch zu bearbeiten seien, um sie später in den Wiederaufbau der zusammenhängenden Treppenkonstruktion zu integrieren.

Teilverkohlte Segmente wurden, wie am Beispiel der Galerie des Deckenauges vorgestellt, gefestigt, doubliert und anschließend in die erforderlichen Neukonstruktionen eingebunden. Extrem brandgeschädigte und als Verlust deklarierte Holzbauteile, die im Treppengefüge vor allem statische Nutzungsfunktion haben (Unterkonstruktion, Tritt- und Setzstufen, Geländerbaluster, Postamente) mussten aussortiert und rekonstruiert werden.

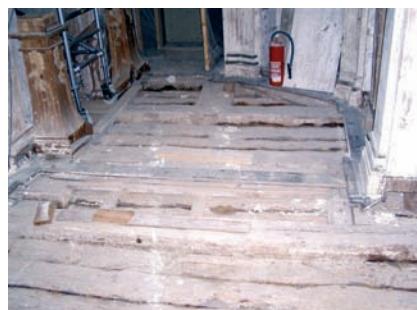
38
Zustand des Fußbodens
vor der Restaurierung;
Empore im 2. Obergeschoss
(O. Ehrhardt)

Die Dielungen wurden in einem Außendepot ausgelagert, raumweise sortiert gestapelt, getrocknet und periodisch auf Gehalt der relativen Holzfeuchte gemessen (Abb. 38 und 39).

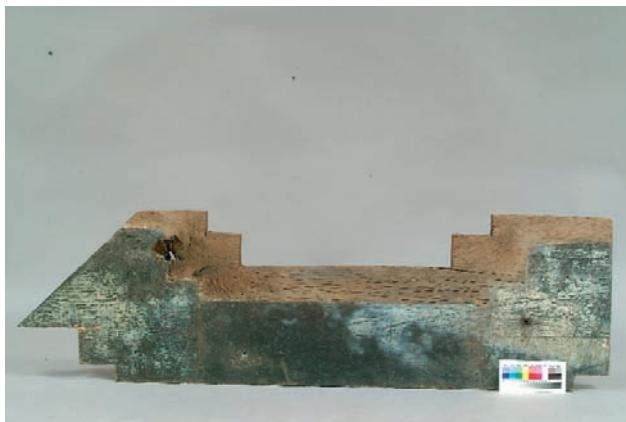
42

Detail aus Abb. 39;
Eichenfries, Oberflächenstruktur
vor der Reinigung
