Restaurierung der weitgehend zerstörten Tripel-Harfe von Giovanni Vettorazzo, Vicenza 1793

Ilona Stein

Restoration of the Largely Damaged Triple Harp of Giovanni Vettorazzo, Vicenza 1793

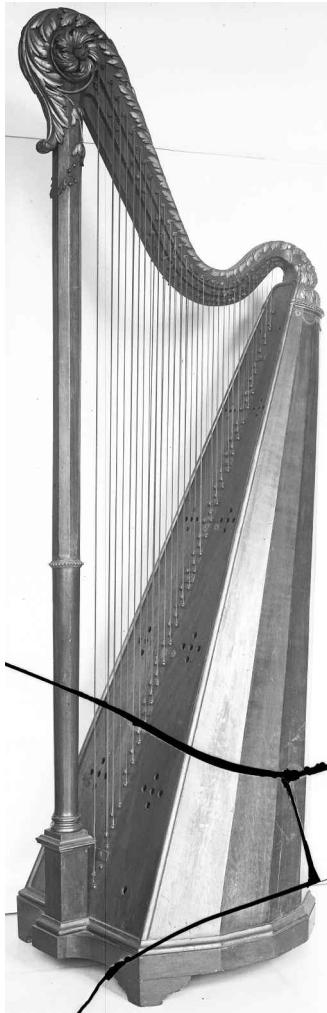
1
Tripel-Harfe, G. Vettorazzo,
Vicenza 1793, vor der Beschädigung,
historisches Glasplattenfoto,
um 1930

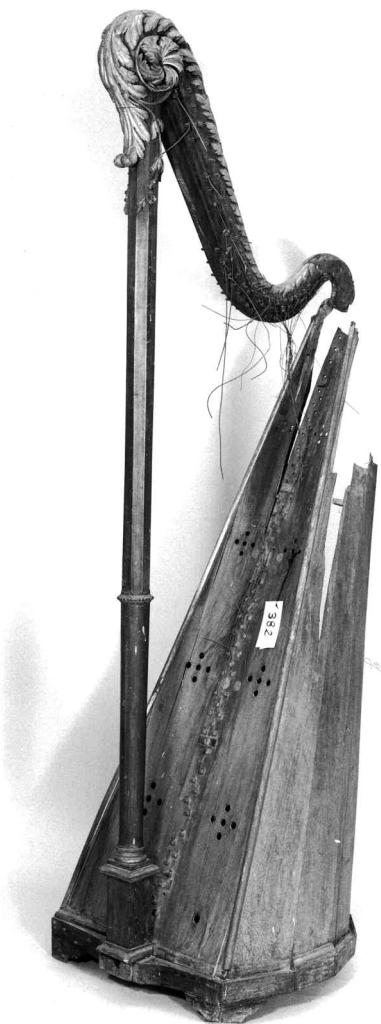
2
Beschädigte Harfe,
vor der Restaurierung,
2002 [Titel Rückseite]

Die Einwirkungen des Krieges haben zu starken Beschädigungen und Verlusten an Konstruktion und Oberfläche der Harfe geführt. Offensichtlich wurde sie von der Rückseite her von einem massiven Einschlag, der den Korpus zersplittern ließ, und von einem Hagel an Glassplittern getroffen. Über der offenbar von Wasser überspülten Oberfläche lagerte sich im Anschluss grauer Baustaub ab (Abb. 2, 6 und 7).

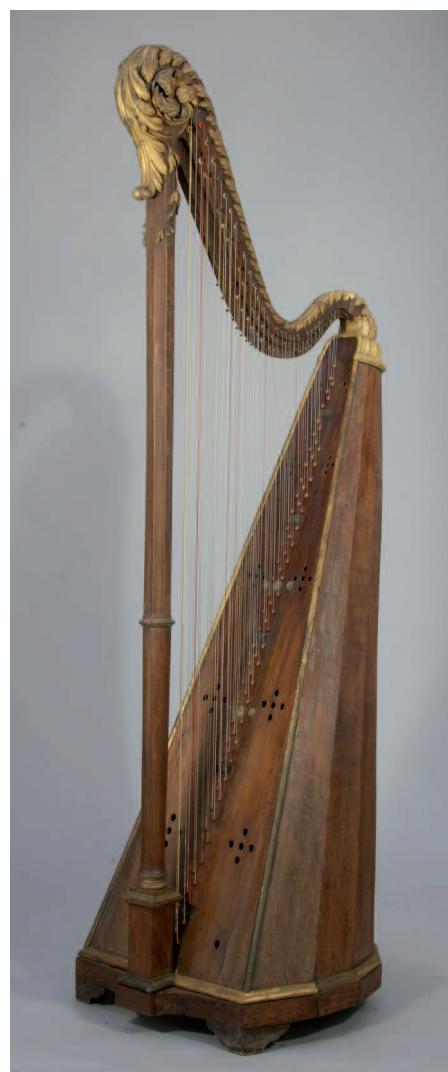
3
Harfe,
nach der Restaurierung,
2007

Die umfangreiche Restaurierung beinhaltet im Ergebnis (Abb. 3) neben der Präsentierbarkeit der Harfe auch eine beträchtliche konservatorische Komponente: Die Vettorazzo-Harfe imponiert seit Januar 2008 freistehend in einer „maßgeschneiderten“ eigenen Vitrine.

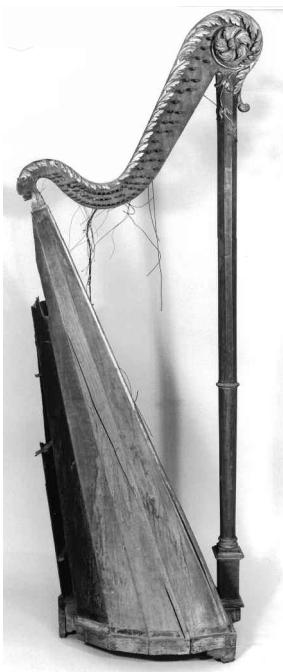
6
Seitenansicht,
vor der Restaurierung

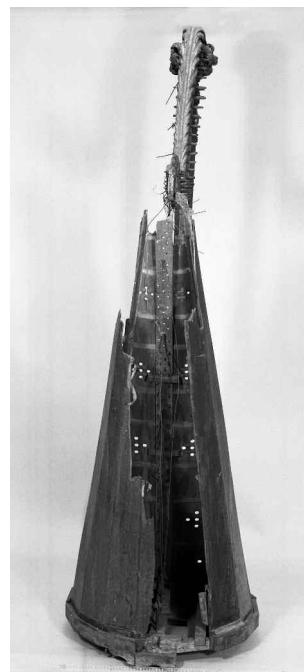
7
Rückansicht,
vor der Restaurierung

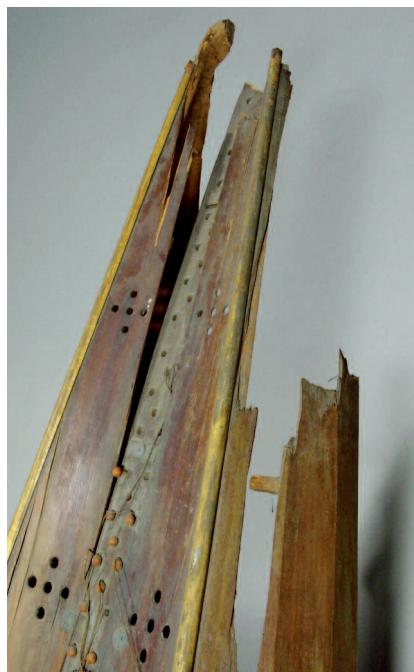
8
Oberer Korpusabschluss,
vor der Restaurierung

Die besondere Problematik bei der Restaurierung der Harfe lag in dem fragmentarischen Zustand des Korpus. Während nur ca. 5 % der Resonanzdecke fehlten, war fast ein Drittel des Korpus verloren. Fugen hatten sich geöffnet, der obere Korpusabschluss (die Schulter) war nur noch zu einem Bruchteil vorhanden (Abb. 8). Wegen des fehlenden Zusammenhalts konnten sich die erhaltenen Bauteile aus ihrer ursprünglichen Position bewegen. Nicht nur Hals und Stange waren nach Belieben seitlich zu verwinden auch der Korpusquerschnitt ließ sich leicht variieren. Die Form des Korpus konnte im oberen Bereich, da, wo es nötig war, den oberen Korpusabschluss wieder herzustellen, nicht mehr ohne Weiteres abgelesen werden.

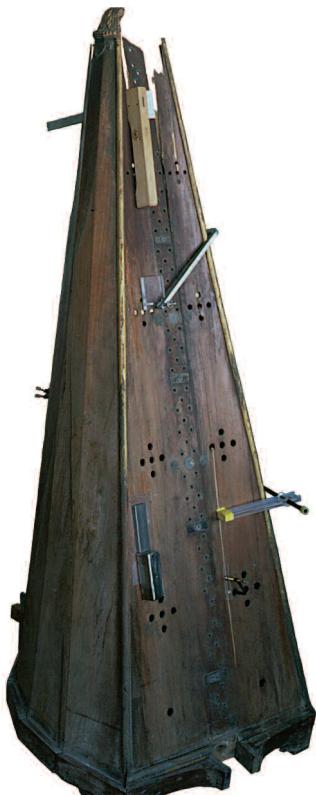
9
Ausspannung und Verleimungen an der Resonanzdecke; im linken unteren Bereich aufgesetzte Magnete

Die von Rissen durchsetzten Deckenteile konnten dort, wo sich wegen der angrenzenden Korpusspäne keine Zwingen ansetzen ließen, mit starken Magneten¹⁴ in eine Ebene gebracht und verleimt werden (Abb. 9). Die Verwendung von Magneten bietet manchmal eine Alternative, wo sonst nur mittels komplizierter Hilfskonstruktionen mühsam Zwingen angesetzt werden können. Im vorliegenden Fall wurden 33 x 33 x 95 mm große und 800 g schwere Magnetblöcke verwendet, die von beiden Seiten der zu verleimenden Holzflächen gegen gleichgroße, aber leichtere Stahlblöcke gesetzt wurden.

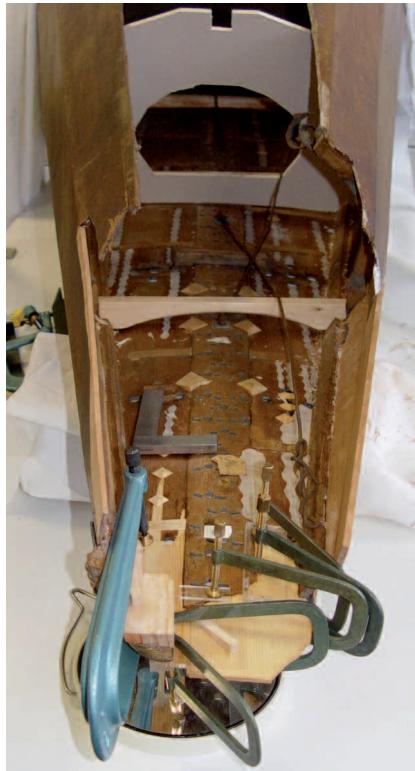
13
Resonanzkörper liegend, Blick aus der Richtung des Oberklotzes, während der Bearbeitung

Rückseitig wurden die Risse mit aufgeleimten Rissklötzchen (ca. 1,5 x 1,5 cm) und Streifen aus Polyestervlies¹⁵ gesichert (Abb. 13). Entlang der inneren Anhangleiste, die rückseitig erhaben auf die Resonanzdecke aufgesetzt ist, erhielten die dort etwas größer gewählten Sicherungsklötzchen eine entsprechend gestufte Leimfläche.

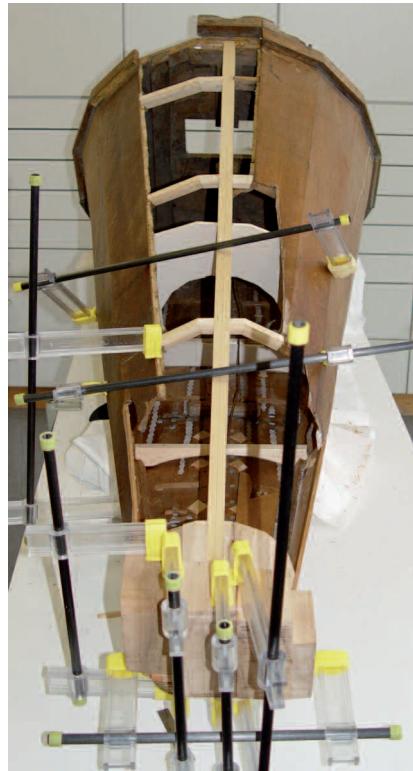
14
Resonanzkörper mit ergänzter Innenkonstruktion und Oberklotzrohling

Nr. 2380 im Musikinstrumentenmuseum Berlin. Wegen der großen Übereinstimmung der beiden Harfen und der dadurch schlüssigen Interpretation der Spuren wurde in Absprache mit der Museumsleitung beschlossen, auch die drei Querstreben zu rekonstruieren. Zusätzlich bot das den Vorteil einer erhöhten Stabilität des Korpus. Für die Ausformung der drei Querstreben diente die Berliner Harfe als Vorbild (Abb. 13 und 14).

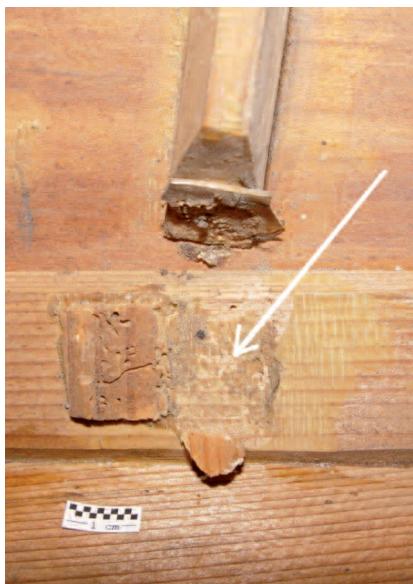
10
Spuren und Reste einer verlorenen Querstrebe auf der Randleiste des Außenplans zur Vergrößerung der Deckenleimfläche

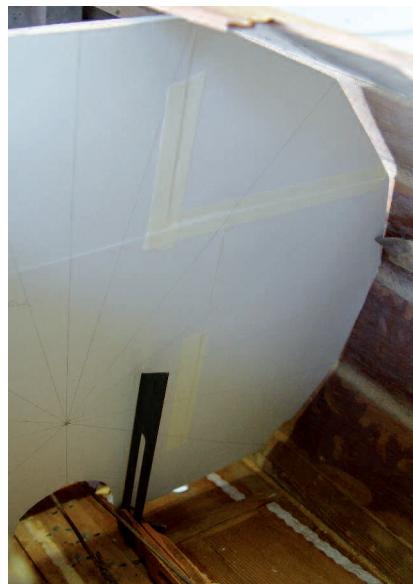
12
In den Resonanzraum gesetzte Schablone zur Ausrichtung der Korpuspäne (Harpf liegend, Resonanzdecke unten)

Dezente Anrisse auf der Unterseite der Bodenplatte (Abb. 11) lieferten die Grundlage für die Konstruktion von Hilfsebenen auf beliebiger Höhe des Korpus in der der Grundplatte entsprechenden Querschnittsform. Nachdem der Korpusquerschnitt somit (geometrisch) gefunden war, wurden Innenabschalen in den Korpus gesetzt (Abb. 12) und sowohl die vorhandenen als auch die zu ergänzenden Korpusspäne an diesen ausgerichtet.

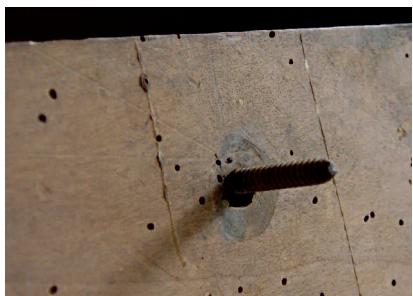
11
Detail des Bodenbretts: Anrißlinien gehen strahlenförmig von einem Zentrum oberhalb des Schraubenschaftes aus.

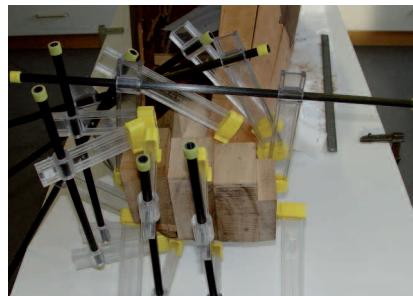
15
Anpassen der Korpuspäne und des Oberklotzes

Dabei musste der Oberklotz abnehmbar bleiben, weil weder die Zuarbeitung der Spanauflageflächen noch das spätere Anbringen der Schnitzereien direkt am immer noch fragilen Korpus erfolgen konnte. Das Entfernen des Oberklotzes setzte wiederum das Abnehmen der oberen Korpusspanabschnitte voraus, da diese nach oben konisch zulaufen. So mit erfolgte der Anpassungsprozess des Oberklotzes an die ausgerichteten Korpusspäne unter Zuhilfenahme zahlreicher Zwingen (Abb. 15).

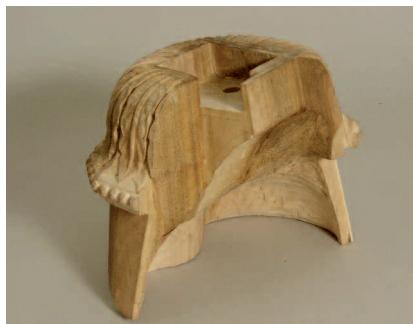
16

Fertiggestellte Oberklotzrekonstruktion vor dem Einbau

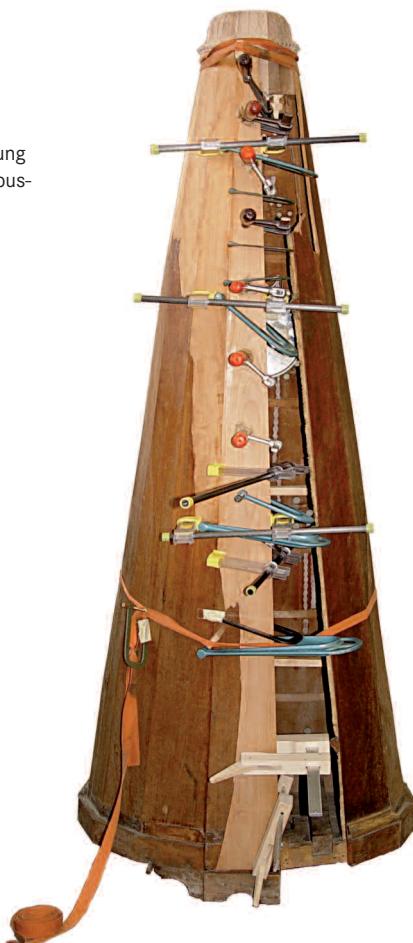
17

Verleimen der Ergänzung des rückwärtigen Korpusspanes

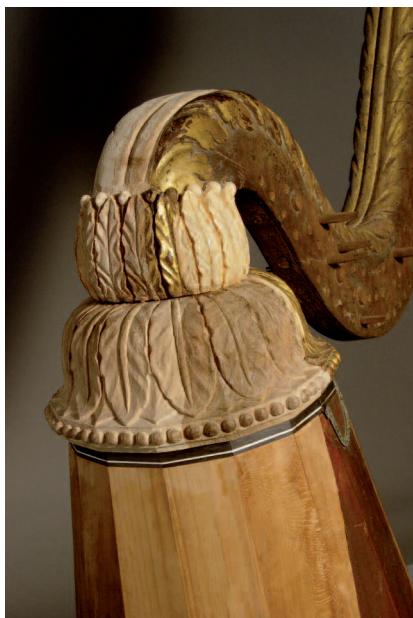
18
Schulterbereich nach der
Rekonstruktion, von hinten

Für die Rekonstruktion der Form und der Schnitzerei im Halsfuß-Schulterbereich waren noch wenige aber entscheidende Details erhalten. Für die wenigen fraglichen Einzelheiten diente die Fotoaufnahme vom Zustand vor der Zerstörung des Instruments als Vorlage (Abb. 16 und 18–21).

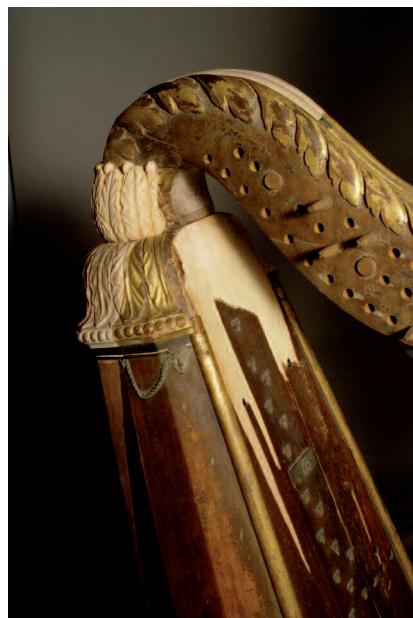
19
Schulterbereich nach der Rekon-
struktion, seitlich von vorne

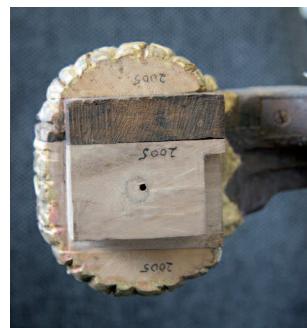
20
Schulter mit Rekonstruktion von
oben mit Einlass für den Halsfuß

Die Ergänzung am Hals wurde dort, wo sie sich der braunen Bemalung anzupassen hatte, mit Acrylfarben eingefärbt. Für die Blattvergoldung auf den ergänzten Teilen wurde die Oberfläche mit Acrylfarben in einem am Original vorgefundenen rosaarbenen Ton grundiert. Als Anlegemittel kam eine Schnellanlegemixtion²² zur Anwendung. Die Anpassung an die gealterte, originale Vergoldung²³ erfolgte durch Aufbringen von Pigmenten in Dammar und Terpentin (Abb. 20).

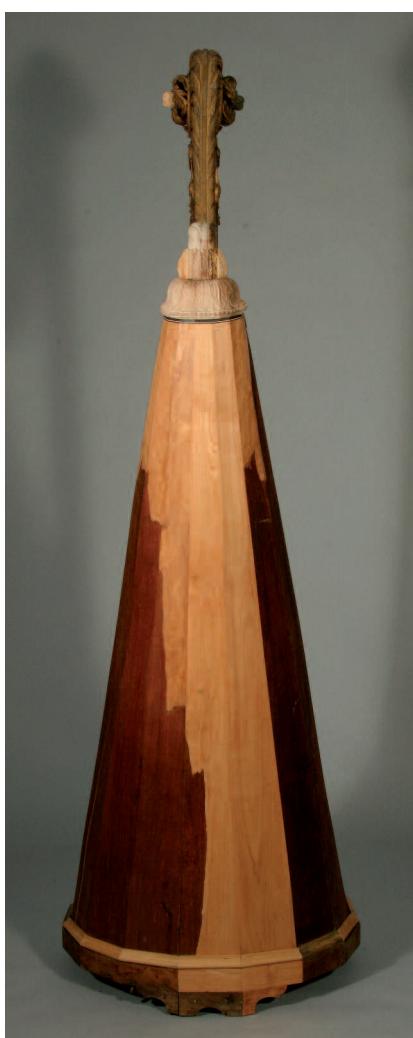
22
Rückansicht der Harfe
nach der Rekonstruktion

Das Kirschholz der Spanergänzungen (Abb. 22) wurde mit Kalkmilch (aufgeschlämmt Kalk, $\text{Ca}(\text{OH})_2$) auf einen „mahagonifarbenen“, am Instrument vorhandenen, bereichsweise violettfarbenen Grundton gebeizt¹⁸ und darüber eine Leimlösche gestrichen. Die letztendliche Anpassung an die stark variiierende Farbigkeit der Umgebung erfolgte mit Spiritusfarben¹⁹ und Blaupigment (Indigo), gelöst in Ethanol und unter Zugabe von sehr wenig Schellack. Abschließend erhielt die Oberfläche einen äußerst dünnen Schellackauftrag.

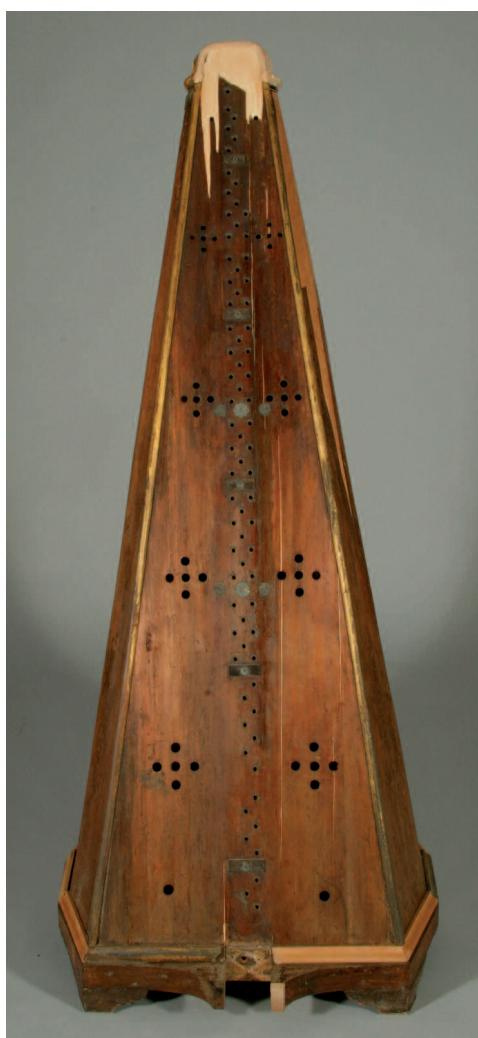
23
Frontalansicht des Resonanz-
körpers nach Rekonstruktion

Die Ergänzung im oberen Bereich der Resonanzdecke (Abb. 23) wurde mit Nadelholzbeize (Fa. Clou, Farbton Nr. 27406²⁰) leicht vorgebeizt und darauf auf die gleiche Weise gefärbt

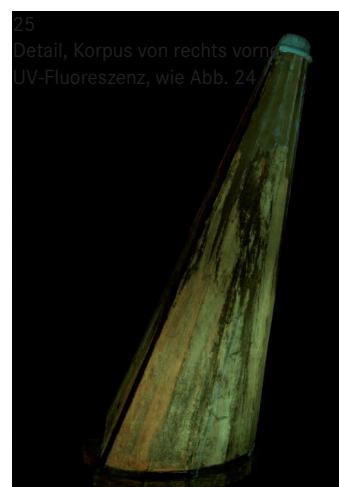
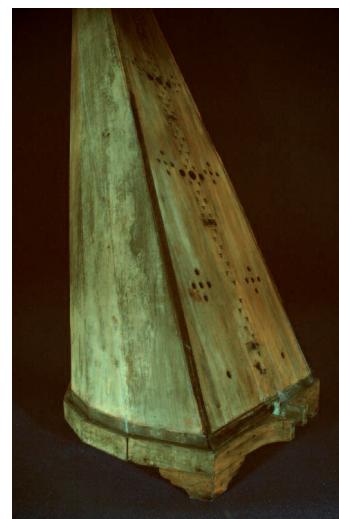
Im oberen Drittel und entlang des Saitenanhangs der Decke bestand ein stärkerer Rotton des Firnis, der wohl im Zusammenhang mit der Reparatur steht und auch im Querschliff als Überarbeitung (mit stark orange-fluoreszierendem Harzanteil) nachgewiesen werden konnte. Auch Bereiche des Korpus zeigten unter UV-Anregung diese Überarbeitung (Abb. 24 und 25).

25
Detail, Korpus von rechts vorne,
UV-Fluoreszenz, wie Abb. 24
