Der Weißenburger Altar

im Bayerischen Nationalmuseum München.

Technologische Untersuchung und Restaurierung

Anke Büttner

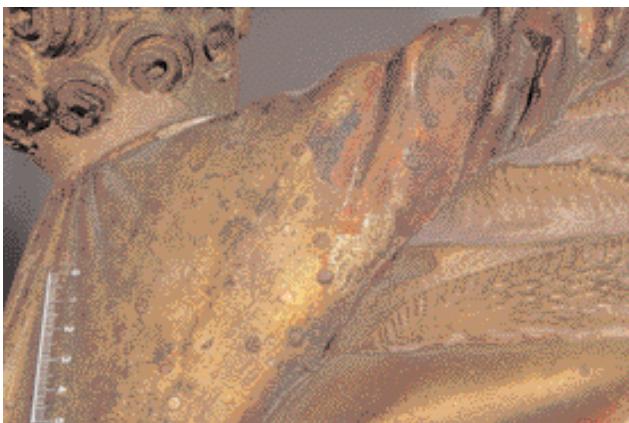
6

Detail, Papierpailletten auf rotem Lüster

Das rot gelüsterte Christuskleid (heute fast vollständig ausgebleicht) ist mit ungleichmäßig auf der Fläche verteilten, vergoldeten Papierpailletten verziert (Durchmesser 0,4–0,5 cm). Diese sind ohne Klebemittel direkt in den noch feuchten Lüster gedrückt (Abb. 6).

Neben materialbedingten Veränderungen der Fassung, wie Verbräunung des grünen und Ausbleichen des roten Lüsters (Abb. 6), sowie mechanischen Beschädigungen durch die Benutzung und den häufigen Auf- und Abbau des Retabels wies die Fassung vor allem Schäden durch ungünstige klimatische Bedingungen und frühere Restaurierungsmaßnahmen auf.

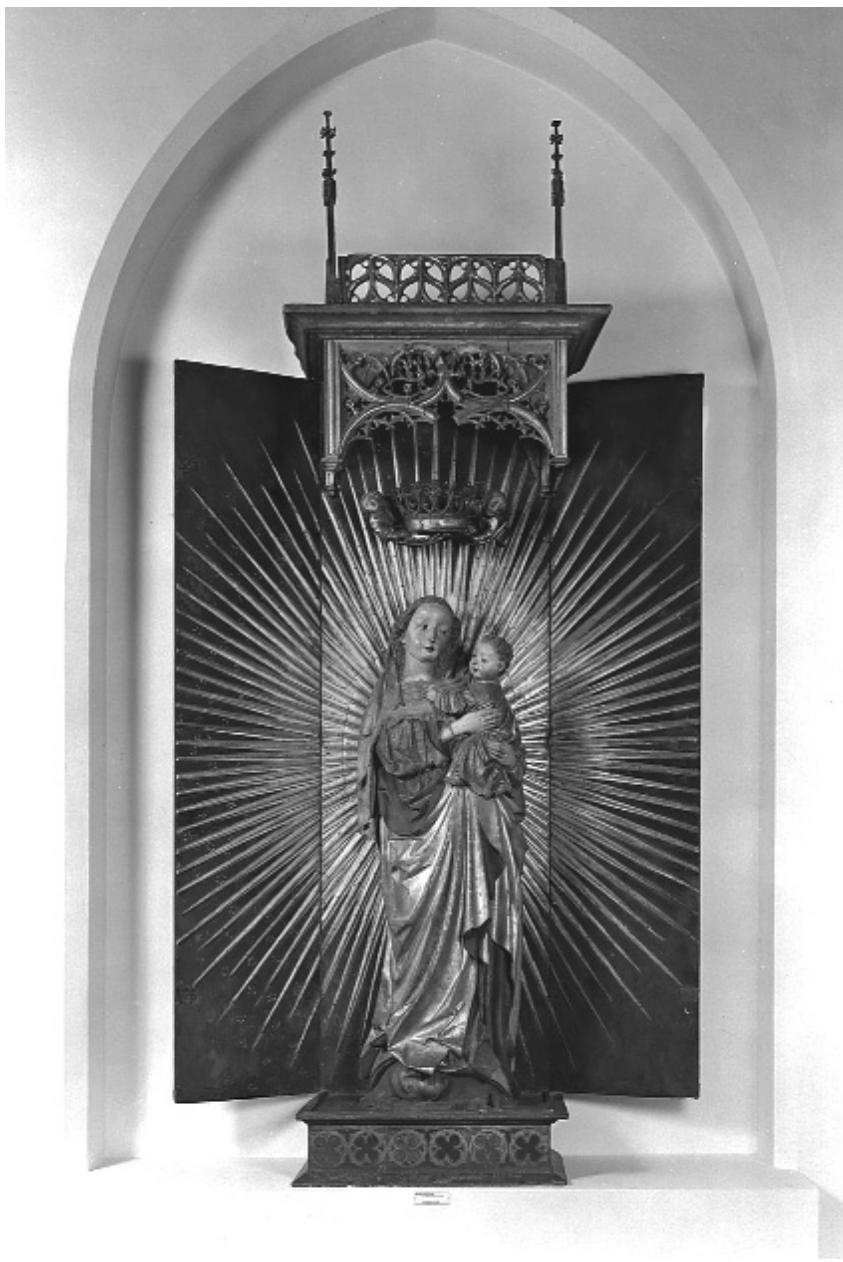
10
Gesamtaufnahme Vorzustand

1950 wurden alle Ergänzungen zusammen mit den entsprechenden originalen Teilen – das heißt die beiden äußeren Retabelflügel (rechts ergänzt, links original) und alle Engelsstümpfe – abgenommen und im Depot gelagert. Der Maßwerkauflauf wurde belassen. In diesem Zustand war das Retabel bis zum Jahr 2000 ausgestellt (Abb. 10).

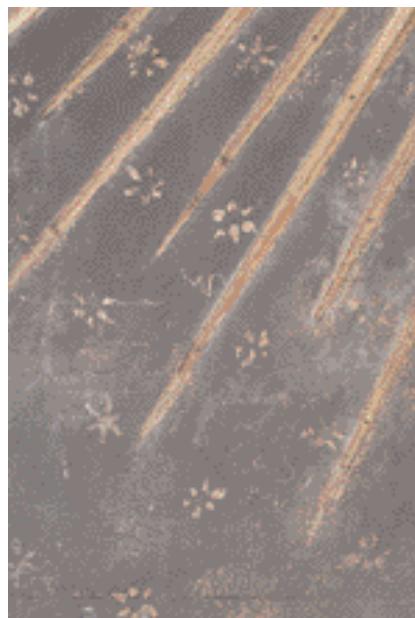
13
Detail, Azuritfassung, Vorzustand

Schüsseln auf. Durch einen bei einer Restaurierungsmaßnahme großflächig aufgetragenen Harzüberzug waren diese Partien verhärtet und nur bei direkter Berührung gefährdet. Bei den polimentvergoldeten Flächen war in einigen Partien eine schlechte Haftung des Poliments zur Grundierung festzustellen, als Folge löste sich die Vergoldung in kleinen Schollen (Abb. 12). Die aufgeklebten Papierpailletten und -sterne waren zum Teil gelockert und verloren gegangen. Vor allem von den Sternen sind nur wenige unbeschädigt erhalten (Abb. 13).

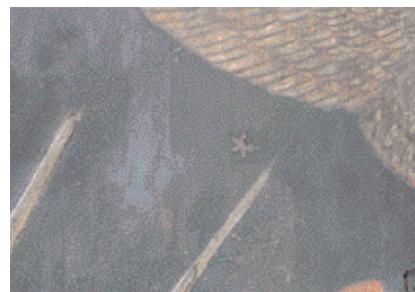
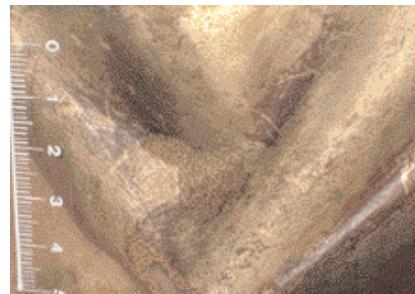
14
Detail, rechter innerer Flügel während der Freilegung (links fleckige Übermalungen, rechts reduzierte Übermalungen auf Azurit und freigelegter Engelsflügel)

15
Detail, Marienskulptur, Punktretusche im Gold

Die wässrigen Übermalungen auf den Azuritflächen konnten nicht ohne Gefährdung der Fassung vollständig abgenommen werden. Sie wurden daher mit Ethanol, teilweise auch mit einer Mischung aus Ethylmethylketon und Ethanol (7:3) nur soweit reduziert, dass eine gleichmäßige Fläche entstand. Bei den musizierenden Engeln konnte auf diese Weise die Übermalung von 1950 mit den darauf liegenden weiteren Schichten vollständig entfernt werden (Abb. 14). Darunter fanden sich an zwei Stellen graublaue, grob aufgetragene Übermalungen, welche die originalen Engelspartien des inneren rechten Flügels an den ergänzten äußeren Flügel anpassen sollten. Diese Übermalungen wurden ebenfalls abgenommen.

Die freiliegenden Grundierungsstellen und störende, unlösliche Übermalungen wurden mit einer Punktretusche geschlossen. Dafür wurde, um eine spätere Abnahme der Retuschen zu erleichtern, zunächst die Grundierung mit Schellack isoliert. Die Retusche wurde anschließend über-

wiegend mit Gouache ausgeführt (Abb. 15). Für die wasserempfindlichen Flächen – die Azuritflächen, das Kopftuch Mariens und der Pressbrokat – wurde ein nicht wässriges, mattes Retuschiermedium gesucht, um eine spätere Abnahme der Retuschen ohne Gefährdung der darunter liegenden Farbschichten zu ermöglichen. Nach Vorversuchen wurden Pigmente in Klucel EF verwendet. Das Klucel war in Ethanol gelöst und wurde zur besseren Verarbeitung mit dem langsamer flüchtigen 1-Methoxy-2-Propanol vermalt (Abb. 16).

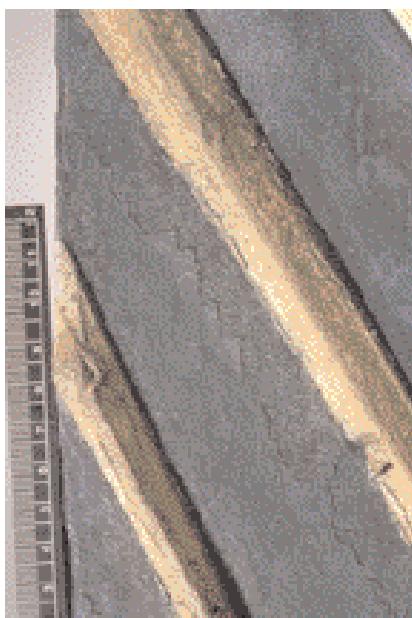
16
Detail, Punktretusche im Blau

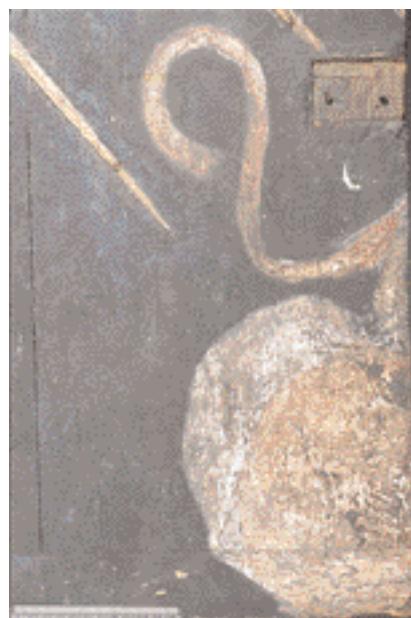
17
Detail, rechter innerer Flügel,
unterer Bereich, nach der Frei-
legung

In dem stark zerstörten Bereich auf dem rechten inneren Flügel konnten mit Hilfe der Punktretusche die erkennbaren Formen soweit verbunden bzw. fortgesetzt werden, dass sich wieder eine optisch geschlossene Fläche ergab (Abb. 17 und 18).

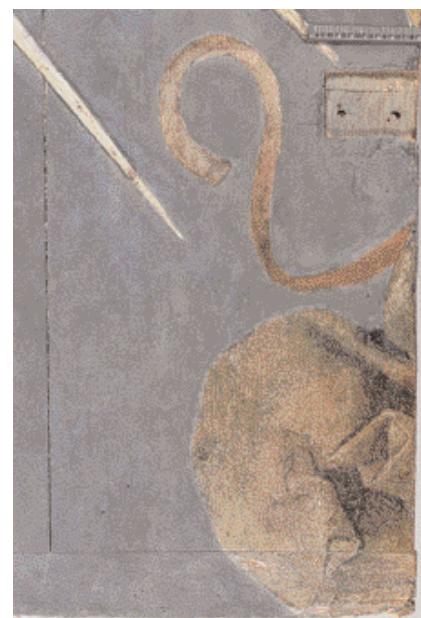
18
Detail, rechter innerer Flügel,
unterer Bereich, Endzustand
