# „Landschaft mit Innenraum“

## Restaurierung einer farbig gefassten Drahtskulptur des tschechischen Künstlers Karel Malich

**Margarete Eska**

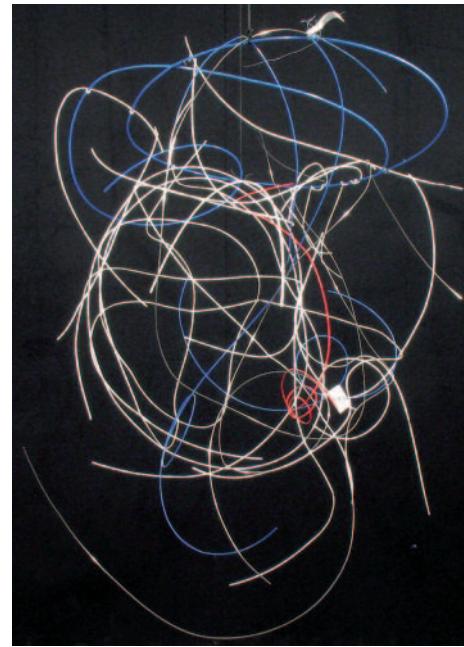
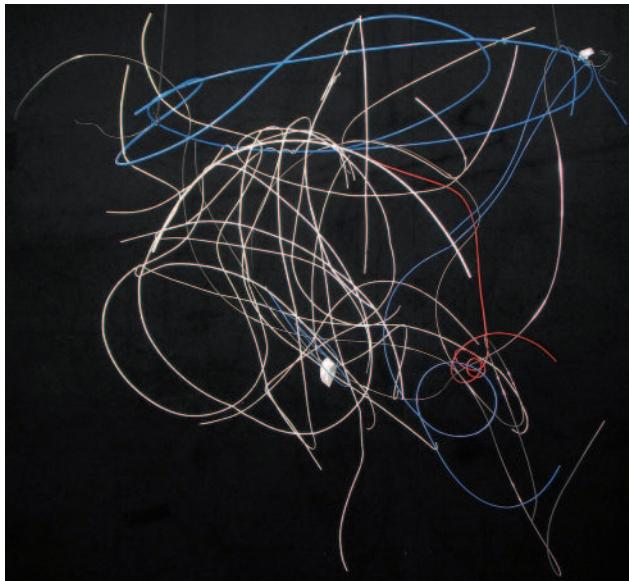
Die „Landschaft mit Innenraum“  
2008 vor der Restaurierung  
(Ansicht 2)

Beim Vergleich des Objektzustandes 2008 (Abb. 7 und 8) mit der Abbildung I fallen einige gravierende Veränderungen auf, wie beispielsweise die Deformierung des Objektes, einige Fehlstellen und Umplatzierungen von Drähten.

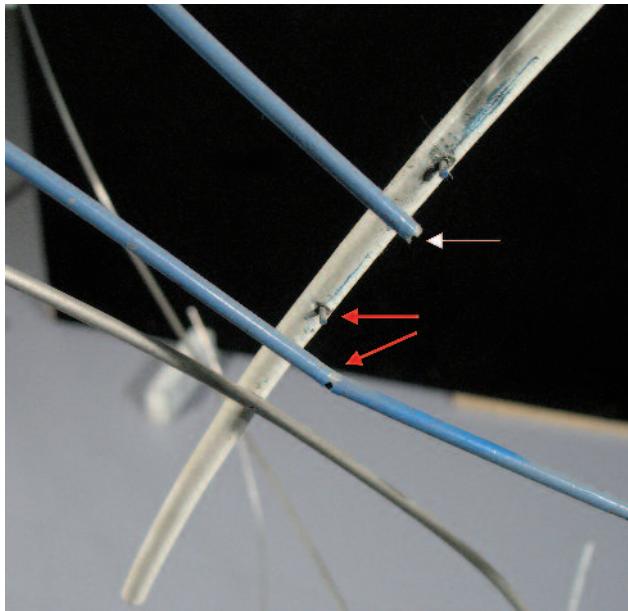
9

Schadensbild A1 (rote Pfeile): Geöffnete Verbindung; Schadensbild A3 (weißer Pfeil): Gebrochener Draht

An Verbindungsart A waren verschiedene Schadensarten vorzufinden, welche sich in folgende drei Gruppen einteilen lassen: Ein Schadensbild sind einseitig geöffnete Nietverbindungen (Abb. 9, Schadensbild A1), ein zweites sind Niete, welche an der Verbindungsstelle gebrochen sind (Abb. 10, Schadensbild A2). Das dritte Schadensbild sind geöffnete Verbindungen, bei denen der Niet noch ganz vorhanden sein kann, und der eine Draht an der Nietöffnung gebrochen ist (Abb. 9, Schadensbild A3). Des Weiteren gibt es noch zwei geöffnete Steckverbindungen (Abb. 11 und 12, Schadensbild B1).

Die Funktion intakter Niete, deren zu verbindende Drähte vorhanden waren, konnten durch leichten Druck wieder hergestellt werden, Schadensbild A1 (Abb. 9). Viele Verbindungen haben sich durch das seitliche Abscheren des Niets geöffnet und konnten folglich nur durch das Ersetzen der gebrochenen Niete wieder verbunden werden, Schadensbild

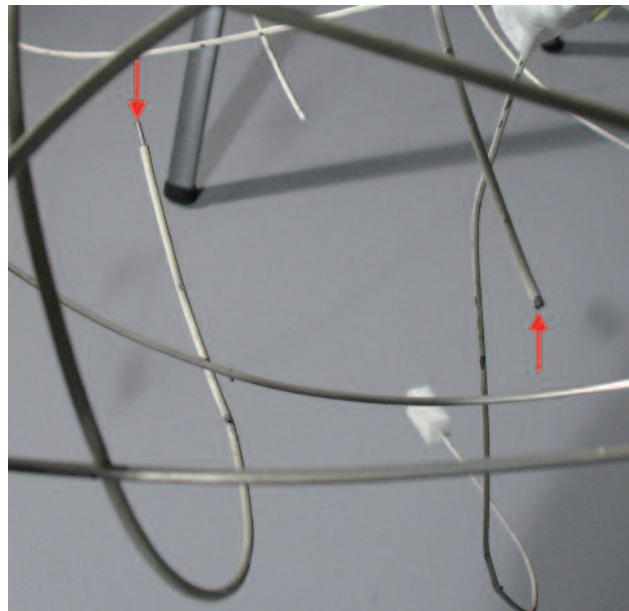
10

Schadensbild A2: Gebrochener Niet

A2 (Abb. 10). Zum Lösen der Stifte wurde ein Werkzeug angefertigt, welches die gezielte Belastung des festsitzenden Stiftes ermöglichte (Abb. 19). Mit diesem Hilfswerkzeug konnten die gebrochenen Niete entnommen und durch solche aus Edelstahl ersetzt werden. Die neuen Stifte hielten in den meisten Fällen ohne weitere Befestigungen zwischen den Verbindungspartnern.

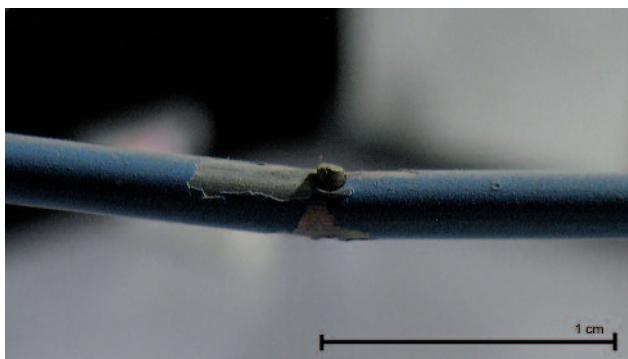
11

Schadensbild B1: Geöffnete Steckverbindung

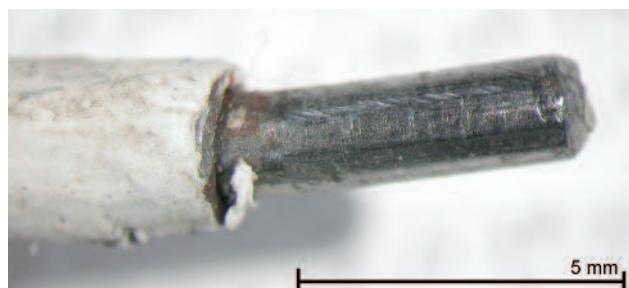
12

Schadensbild B1: Zapfen der geöffneten Steckverbindung

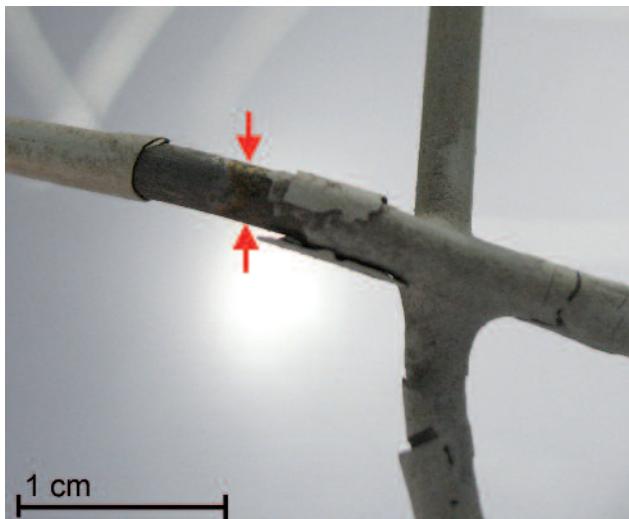
Auffällig sind zudem einige frühere Reparaturversuche. An machen Stellen weisen Lotreste und die Anlauffarben des Stahls an Verbindungs punkten auf frühere Reparaturmaßnahmen hin (Abb. 13 und 14).

13  
Verfärbter Draht

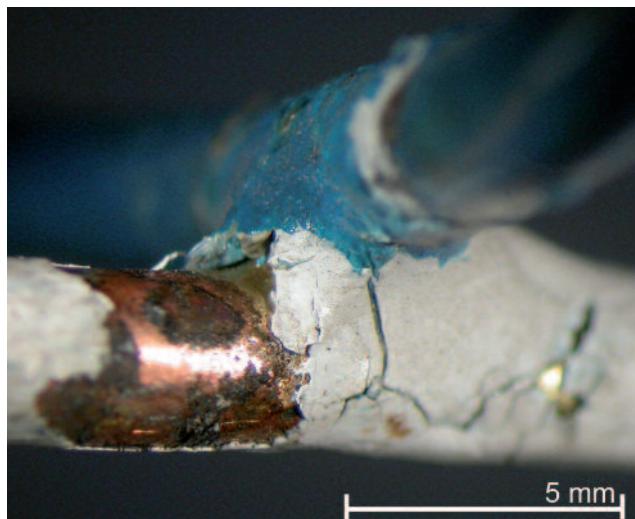
14  
Lotreste an einem Draht

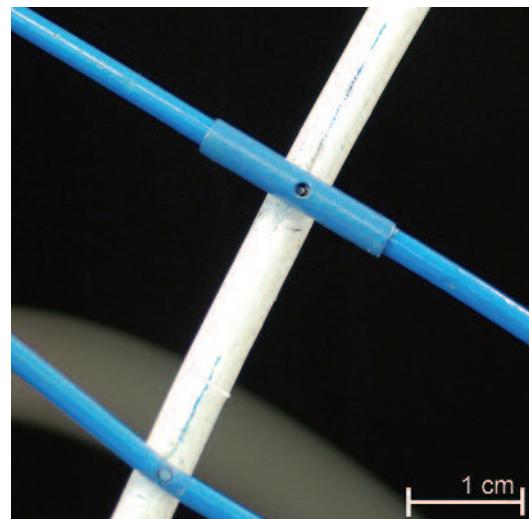
18  
Verbindung gebrochener Drähte mit Hilfe einer farblich eingepassten Edelstahlschiene

Eine Klebung der Bruchflächen allein genügte nicht als Verbindung, dafür war die Klebefläche viel zu klein. Eine ausreichende Stabilisierung der gebrochenen Drähte konnte durch das Aufstecken von Edelstahlhülsen realisiert werden, die mit Klebstoff fixiert wurden. Als Schienung der Bruchstellen kamen Edelstahlrohre mit Innendurchmessern von 2,6 mm und 3,0 mm zum Einsatz.<sup>20</sup> Diese wurden in 2 cm lange Abschnitte gesägt, mittig durchbohrt, und je nach Bedarf wurde am Objekt der passende Durchmesser gewählt (Abb. 18). Je nach Belastung des entsprechenden Bereiches wurden die Schienen mit Degalan PQ 611 oder mit Araldit 2020 fixiert.<sup>21</sup>

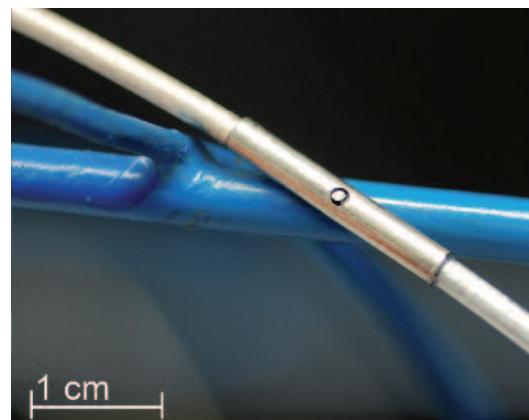
20  
Mit Edelstahlhülse fixierte Ergänzung. Der Farbunterschied zwischen dem weißen Originaldraht unten und der nicht farblich angepassten Ergänzung oben fällt nur bei genauer Betrachtung auf.

Die Länge und Biegung der zu ergänzenden Drahtenden wurden entsprechend der Abmessungen auf der Abbildung I rekonstruiert. Die genauen Maße konnten durch den Vergleich von vorhandenen Drähten auf der Abbildung und im Original ermittelt werden. Als Material diente ein verzinkter Draht, der sich gut in die rekonstruierte Form bringen ließ und im Erscheinungsbild den ungefassten originalen Drähten entsprach. Die Verbindung zum Original wurde durch aufgesteckte Edelstahlhülsen und eine zusätzliche Klebung hergestellt.

Auf eine farbliche Anpassung der ergänzten Drahtabschnitte wurde verzichtet. Im montierten Zustand fügen sich die ungefassten Drähte gut in das Gesamtbild ein und sind nur bei genauer Betrachtung zu erkennen (Abb. 20).
