Eisengarn und Stahlrohr

Untersuchungen am B 35 von Marcel Breuer

An examination of Marcel Breuer's B35

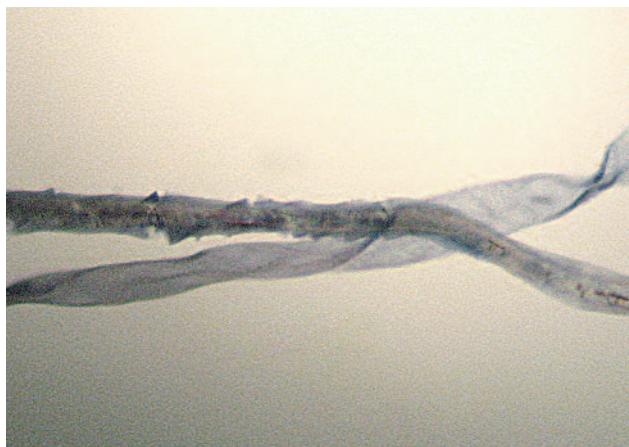
3

Faserprobe, Kettfaden in Chlorzinkjod, blaue Färbung der Faser, Oberfläche löst sich schuppenartig ab, Durchlichtmikroskop

Dieser Prozess spricht für eine zusätzliche Beschichtung auf den Fasern, bei der es sich beispielsweise um ein Wachs oder um eine Stärkeappretur handeln könnte (Abb. 3).

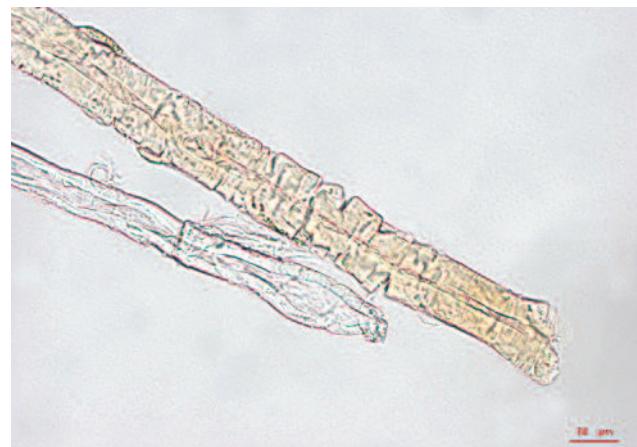
4

Faserprobe, Kettfaden in Cuoxam, Faser (hellblau) quillt gleichmäßig und löst sich langsam auf, dünne Schicht bleibt als Rückstand, Durchlichtmikroskop

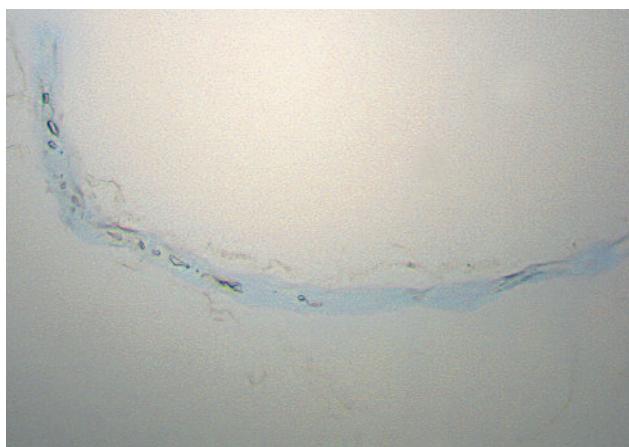
5

Faserprobe, Laugenquelltest, obere Faser mit Korrosionsprodukten, viele Kerben bedeuten starke Schädigung, untere Faser ohne Korrosion, geringe Schädigung, Durchlichtmikroskop

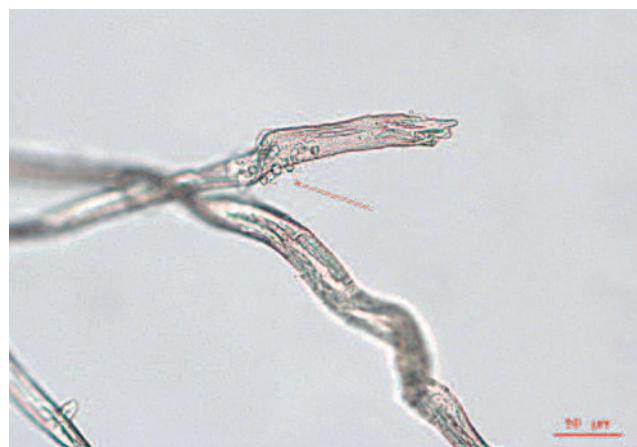
6

Faserprobe B 35, kleine Stärkekörner, Reisstärke (?), Durchlichtmikroskop

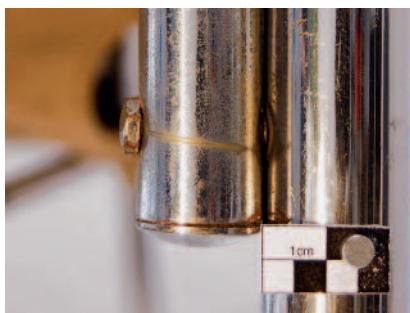
7
Schraubverbindung der hinteren Querstange mit linienförmiger Markierung

Ein weiteres Merkmal sind mehrere linienförmige Markierungen am Stahlrohr, die vermutlich auf die Position von Schrauben hinweisen (Abb. 7). Außerdem befindet sich mittig in der hinteren Querstange ein schmaler Metalleinsatz¹⁷. Die Querstange, welche die Rohre der Rückenlehne in ihrem Abstand zueinander fixiert, wurde mit dem eingesetzten Element sehr wahrscheinlich verbreitert (Abb. 12).

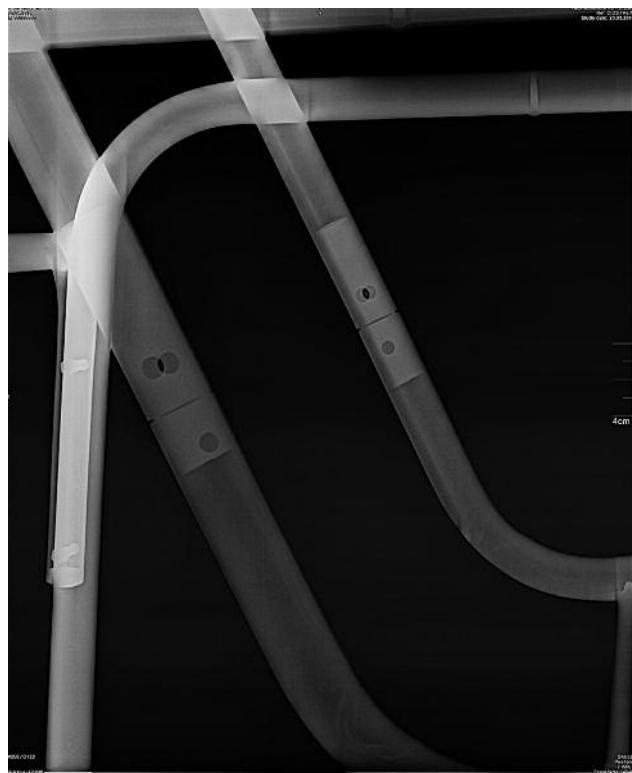
9
Das Röntgenbild der Rückenlehne zeigt die Position der Steckmuffen ohne Schraubverbindung

Auf Grundlage der Röntgenuntersuchung bestand jedoch die Möglichkeit den Stuhl zu demontieren. In einem ersten Schritt musste die Rückenlehne vom unteren Stuhlgestell abgehoben werden. Aufgrund der korrodierten Muffen ließ sich die Steckverbindung nur sehr langsam lösen. Nachdem die obere Rückenlehne entfernt war, ließ sich auch das Eisengarngewebe langsam vom Stuhlgestell schieben. Anschließend wurde der nicht weiter fixierte untere Spannbügel herausgehoben und die vordere Querstange abgeschraubt.²⁴

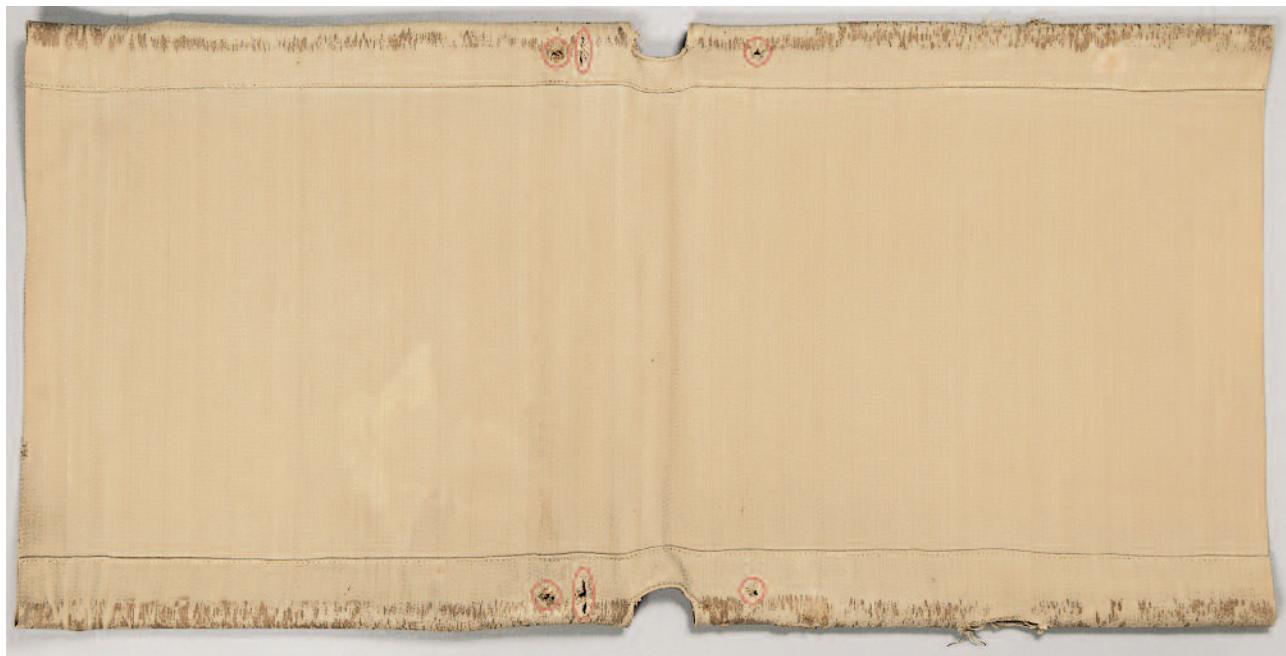
10
Stuhlbewehrung, Rückseite, Vorzustand,
je drei gegenüberliegende Gewebeein-
schnitte rot markiert, rundes Lochpaar
links für die Aussparungen für den unteren
Spannbügel

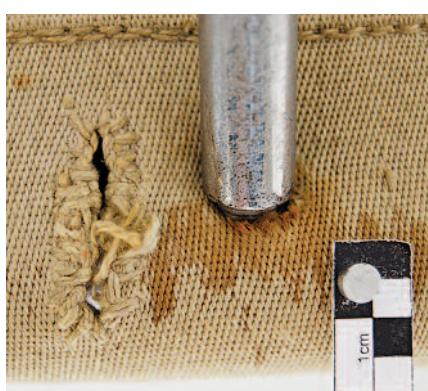
11
Länglicher Einschnitt mit Knopflochstich
eingefasst, darunter starker korrodierte
Aussparung für Spannstange

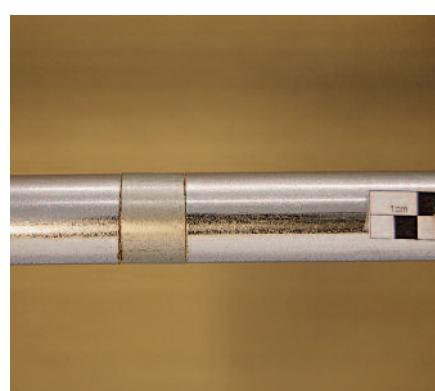
12
Metalleinsatz mittig der hinteren
Querstange

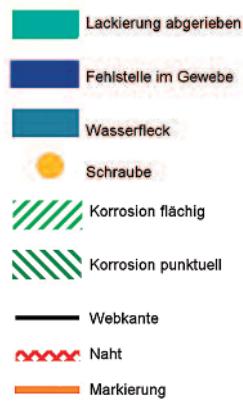
13

Kartierung des Zustands und der besonderen Merkmale

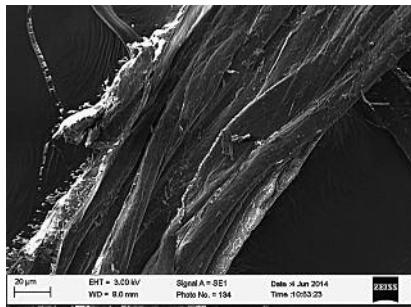
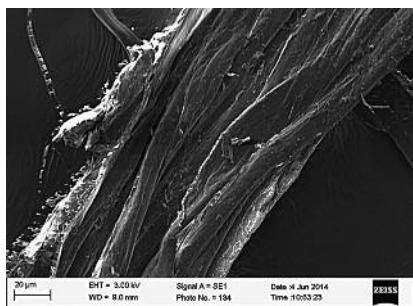
16
Detail, Längsansicht Kettfäden,
Faseroberfläche uneben und
durch Appretur verklebt, REM

Weiterführende Untersuchungen am REM dienten der Lokalisierung der Korrosionsprodukte auf und innerhalb der Faser (Abb. 16). Um einen besseren Eindruck von der Eisenverteilung zu bekommen, wurde eine EDX-Messung mit Mapping und qualitativem Scan durchgeführt.²⁰ Abbildung 17 zeigt die Messung an den Kettfäden des Originalgewebes, wobei Sauerstoff grün und Eisen rot dargestellt ist. Die Eisenverteilung erstreckt sich gleichmäßig und fein über die gesamte Faser sowie den Faserquerschnitt. Die Eisenoxide konzentrieren sich demnach nicht auf die Faseroberfläche, sondern sind auch in der Faser fein verteilt.

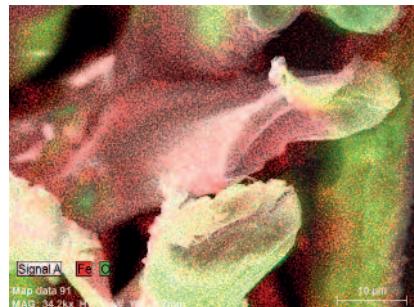
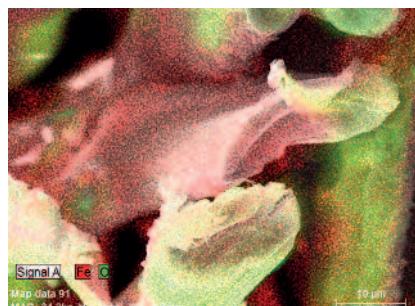
17
EDX-Analyse, Kettfäden, Mapping
mit qualitativem Scan, sehr
gleichmäßige Eisenverteilung auf
Faseroberfläche

Für ein mögliches Reinigungskonzept bedeutet das Ergebnis der EDX-Messung, dass die Eisenoxide, welche bereits durch die Faserwand in die Fibrillenzwischenräume migriert sind, nur mittels chemischer Nassreinigungsmethoden gelöst werden können. Da es sich bei dem Farbstoff vermutlich um einen teilweise wasserlöslichen Direktfarbstoff handelt, muss die Nassbehandlung jedoch so kurz wie möglich gehalten werden. Aufgrund des nur spärlichen Vorhandenseins früherer Restaurierungsberichte konnte keine bereits bewährte Restaurierungsmethode gefunden werden, mit der die Korrosionsprodukte schonend aus dem Eisengarngewebe zu lösen wären.

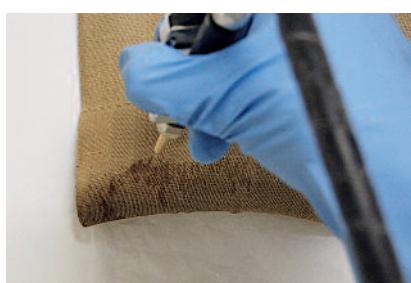
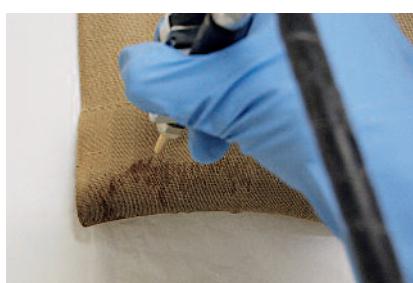
18
Arbeitsfoto während der Feinstrahlreinigung

Technik und weichem Strahlmittel das beste Ergebnis. Die auf der Faseroberfläche locker bis pudrig aufliegenden Korrosionsprodukte konnten sichtbar werden, ohne das Fasergefüge aufzurauen oder mechanisch zu belasten. Die Reinigung an der Stuhlbespannung erfolgte mit Arbocel® bei 1,7 bar.²⁵ Die Düse am Ende des Griffstückes wurde bei einem variierenden Winkel 3–5 cm über der Gewebeoberfläche gehalten. Vor allem die Gewebezwischenräume erscheinen insgesamt sauberer und heller (Abb. 18–20).

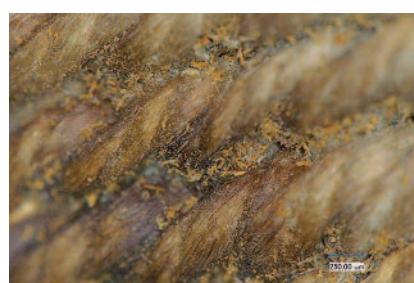
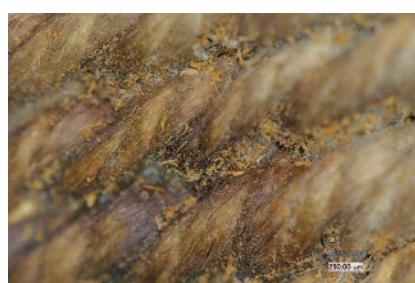
19
Detail der Eisengarngewebeoberfläche, digitales Auflichtmikroskop,
Vorzustand

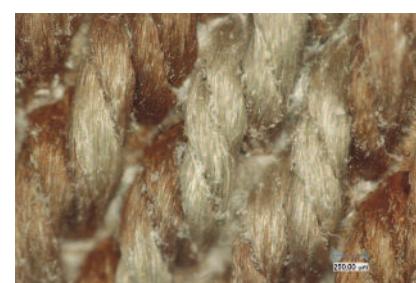
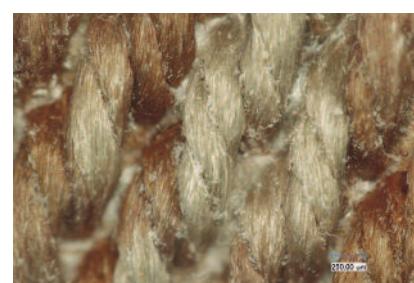
20
Detail der Eisengarngewebeoberfläche, digitales Auflichtmikroskop,
Nachzustand

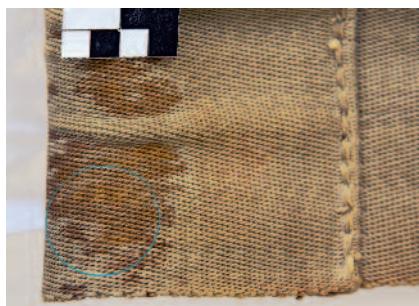
24
Tunnelnaht, untere Kante vor der
Oxalsäure-Behandlung

Die Reinigungsversuche wurden an insgesamt zwei durch Korrosion rostrot verfärbten Bereichen im Eisengarngewebe getestet. Der Oxalsäure-Auftrag erfolgte mittels Pipette auf der Gewebeoberfläche. Im direkten Anschluss wurde die Flüssigkeit dann von der Innenseite durch das Plexiglasrohr abgesaugt. Nachdem ca. 1 ml Oxalsäure durch das Gewebe

gegeben wurden, folgte ein erster Spülvorgang mit entmineralisiertem Wasser. Bereits nach kurzzeitigem Spülen löste sich die Korrosion deutlich. Die Behandlung wurde einmal wiederholt. Die Dauer des Vorgangs betrug insgesamt 5 Minuten. Die Trockenphase, in der mit wechselnden Löschkartonstreifen die Restfeuchtigkeit von der Oberseite und von

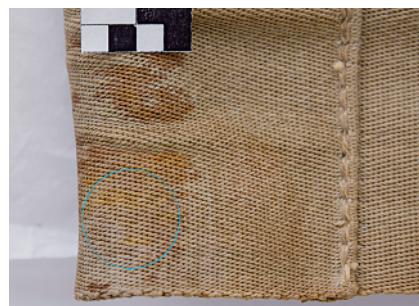
25
Tunnelnaht, untere Kante nach der
Oxalsäure-Behandlung

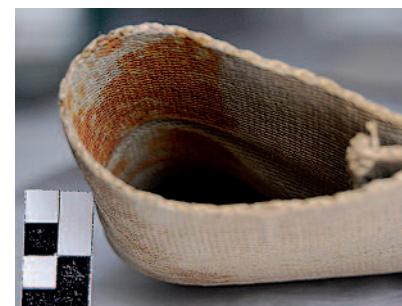
26
Innenseite der Tunnelnaht mit rost-
roten Korrosionsprodukten nach
der Oxalsäure-Behandlung

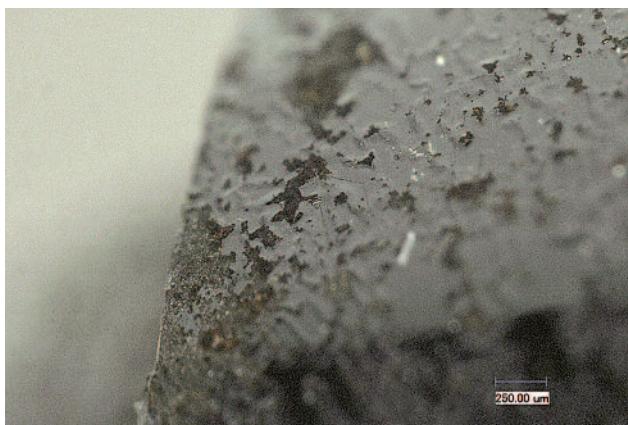
28

Detail der Korrosion mit Fehlstellen in der Chromoberfläche, digitales Auflichtmikroskop

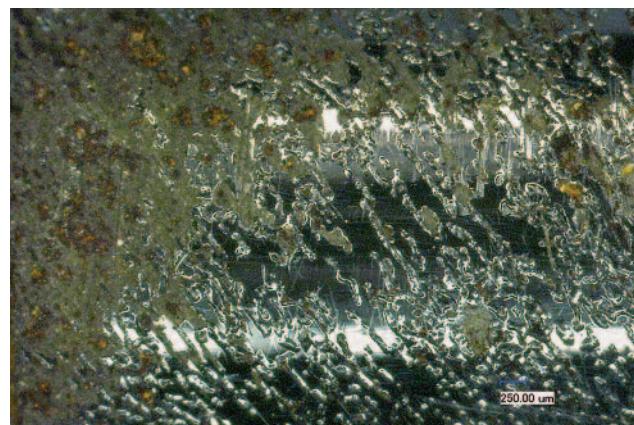
29

Laser-Probefeld, untere Hälfte mit einer Pulsennergie von 0,23–0,25 J/cm² gereinigt, digitales Auflichtmikroskop

Bei einer Pulsenergie am Objekt von 0,23–0,25 J/cm² konnten die Korrosionsprodukte vollständig entfernt werden, ohne die empfindliche Chromoberfläche zu beschädigen (Abb. 29).³² In Bereichen mit sehr starker Korrosionsschichtdicke war die Laserreinigung allerdings nicht ausreichend, und es bildeten sich nach der Reinigung partiell erneut Korrosionsprodukte. An diesen Stellen wurde abrasiv mit Stahldrahtbürsten nachgearbeitet, um die Eisenoxide vollständig zu entfernen.³³
