Der barocke Kanzelaltar von Michel Müller in der Christus-Kirche zu Velgast

Überlegungen zum Wiederaufbau der historischen Rückwand und Stützkonstruktion

Anke Stenzel

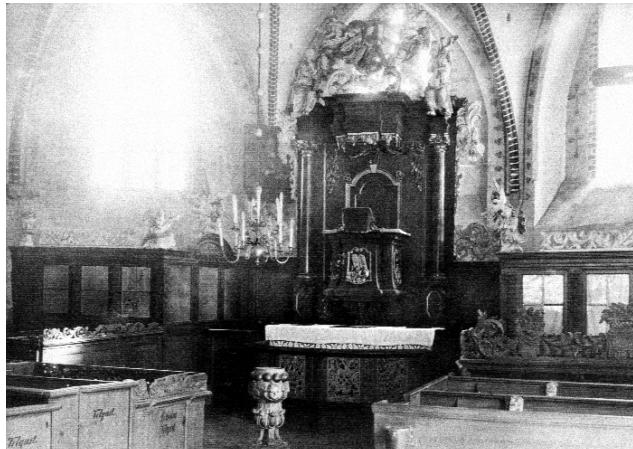
1

Historische Aufnahme der Frontansicht des Velgaster Kanzelaltars

Vom verschollenen Kanzelkorb zeugen heute nur noch Reste seiner Konturen auf der Fassung der von vorn betrachtet linken Seite der Kanzelrückwand. An ihr war er mittels Holznägeln fixiert. Wie auf dem historischen Foto der Frontseite ersichtlich, trugen seine Last optisch drei unterhalb des Kanzelkorbes befindliche, volutenartige Elemente (Abb. 1). Statisch-konstruktiv wurde die Last sicherlich ähnlich wie bei den Kanzelaltären in Ahrenshagen und Bessin von zwei waagerechten, durch die Altarrückwand gesteckten, hölzerne Balken aufgefangen. Diese Balken ruhten ihrerseits auf einem Stützgerüst, das sich zwischen der Ostwand der Kirche und der Altarrückwand befand. Schauseitig ragten sie um die Tiefe des Kanzelkorbes aus der Rückwand hervor. Das Stützgerüst wurde von vier senkrechten, auf dem Fußboden aufstehenden Balken (zwei unmittelbar an der Altarrückwand, zwei unmittelbar an der Ostwand) und zwei waagerechten Balken (parallel zu Altarrückwand und Ostwand) gebildet. Die Enden der waagerechten Balken ruhten stumpf auf den senkrechten Stützen (Abb. 17).

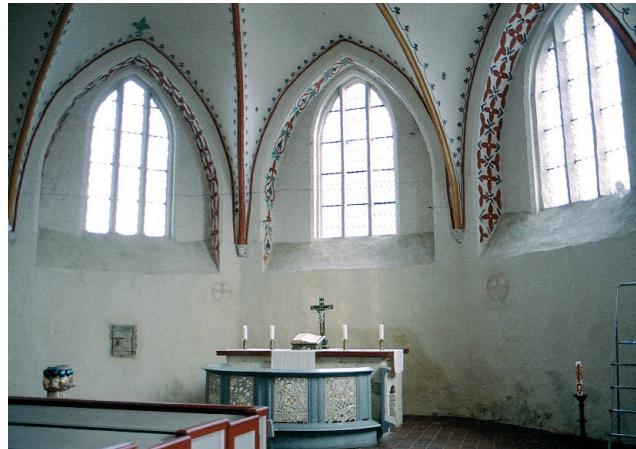
2

Der Chorraum der Christuskirche Velgast im Jahr 2005

Heute erinnern im Chorraum lediglich die Altarschranke und die steinerne Mensa an den einstigen Altaraufbau (Abb. 2).

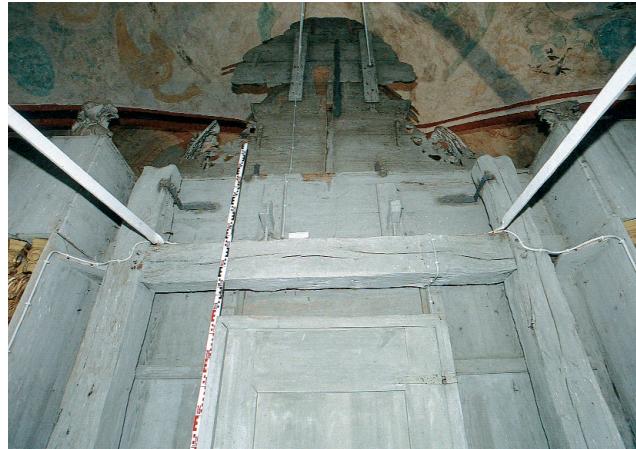
4

Detailaufnahme der Rückwand und der Stützkonstruktion des Kanzelaltars in Ahrenshagen

Insgesamt wird die Altarrückwand durch zwei senkrechte Stützbalken und eine obere Queraussteifung stabilisiert. Mittels abgewinkelten Flacheisenbändern und Nägeln ist die Rückwand an den Vertikalbalken fixiert. Eisenstreben verankern diese Konstruktion an der Ostwand der Kirche (Abb. 4). Der Schalldeckel ist mittels Zapfen und Keilen an der Rückwand arretiert (Abb. 5). Von vorn gesehen, führt auf der rechten Seite eine hölzerne Treppe zur Kanzeltür hinauf. Konstruktiv lasten Kanzelkorb und oberes Treppenpodest auf zwei Kanthölzern (80 mm x 80 mm), die oberhalb des Predellengemäldes durch die Altarrückwand gesteckt sind. Diese werden von zwei kurzen, senkrechten, hölzernen Stützen getragen, die unten auf einem auf dem Stipes aufliegendem Querholz ruhen (Abb. 6). Stabilisiert wird diese Unterkonstruktion durch einen im rechten Winkel zur Ostwand angebrachten Balken.

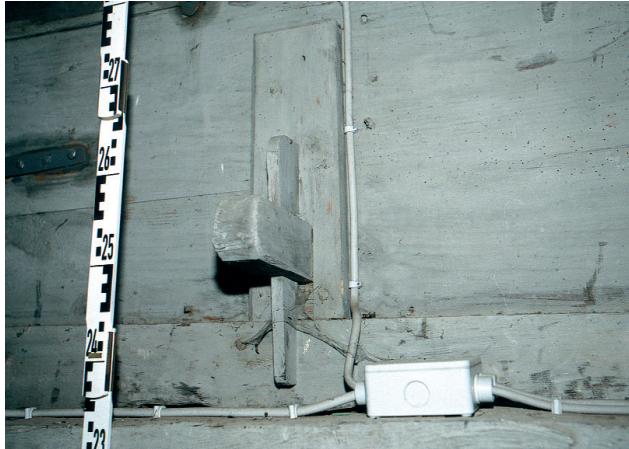
5

Keilsicherung des Schaldeckels an der Rückseite des Gesimsbrettes des Ahrenshagener Kanzelaltars

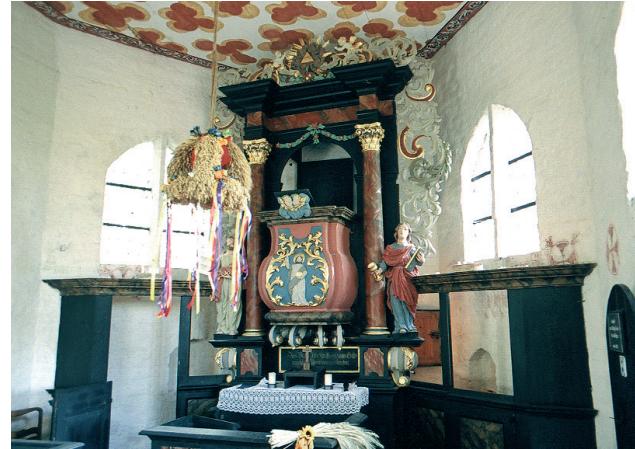
7

Erneut sei Dehios Handbuch zitiert: „Kanzelaltar, Holz, 1742 von M. Müller, Stralsund, Säulenarchitektur mit Reliefs des Salvator Mundi, Engelwolke und als Figuren Petrus, Johannes Ev. Und Engelpuppen. Altargitter gleichzeitig“⁹ (Abb. 7). Auch hier wird der Kanzelkorb optisch von volutenartigen Elementen getragen, konstruktiv jedoch von durch die Altarrück-

Ansicht des Kanzelaltars von Michel Müller in der Kapelle Bessin

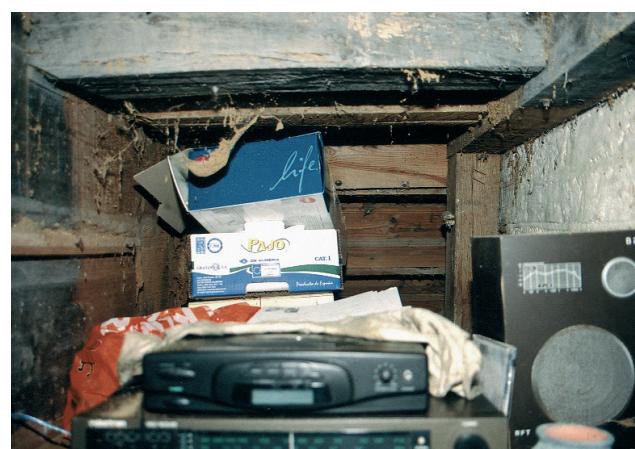
8

wand gesteckten, waagerechten Balken (Abb. 8). Der geäuerte Stipes reicht nach hinten bis an die Ostwand heran. Auf ihm stehen unmittelbar an der Ostwand, zwei kurze, hölzerne Pfeiler. Auf diesen Pfeilern ruht stumpf ein Querbalken. In den Querbalken wurden im rechten Winkel zwei horizontale Balken eingezapft, die auf der Westseite durch die Altarrückwand gesteckt wurden. Diese Balken bilden die Auflagefläche für die Bretter des Kanzelbodens und des Treppenpodestes. Auf der Schauseite sind die Balkenenden mit Profilen verkleidet.

Detailaufnahme der Unterkonstruktion des Kanzelaltars in Bessin: Die waagerechten, durch die Rückwand gesteckten Balken tragen auch hier das obere Treppenpodest und den Kanzelkorb.

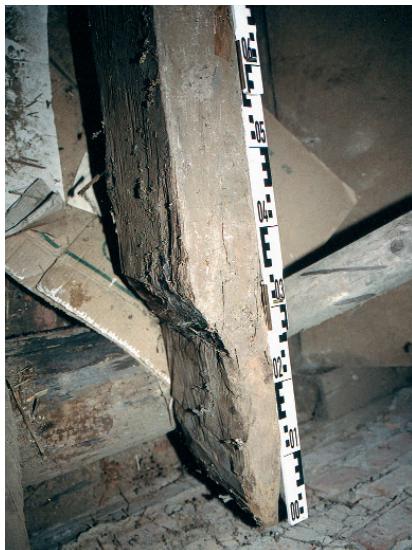
14

In vertikaler Richtung wurde die gesamte Altarrückwand von zwei unten um die halbe Stärke (ca. 6 cm) abgesetzte und zweifach angeschrägte Eichenholzbalken (ca. 490,0 cm x 22,0 cm x 12,0 cm) gehalten, die auf dem Fußboden wahrscheinlich in einem lastverteilenden Querbalken (heute nicht mehr vorhanden) steckten (Abb. 14). Eine obere Queraussteifung war nicht nachweisbar. Die Stützbalken überragten die Rückwand um 10,0 cm. Mit handgeschmiedeten Nägeln und vermutlich auch mittels abgewinkelten Flacheisenbändern (siehe Kanzelaltar Ahrenshagen) fixierte man die Rückwand an den vertikalen Stützbalken. Metallene Rückverankerungen am Mauerwerk¹⁰ gewährleisteten die Anbindung und Stabilisierung des Altaraufbaus an der Ostwand der Kirche (Abb. 15).

Detaillaufnahme des unteren Endes eines Stützbalkens.
Vermutlich steckte der einseitig angeschrägte Balken in einem lastverteilenden Fußholz.

Für die rückseitige Stützkonstruktion wäre bei einer Wiedererrichtung des Altars nach originalem Vorbild zunächst ein lastverteilendes Fußholz erforderlich, in das die vertikalen,

vorhandenen Stützpfeiler aus Eichenholz eingelassen werden. Hier wäre eine entsprechende Maßnahme zur Verhinderung von Feuchtigkeitseintrag in das Fußholz und die unteren Balkenenden notwendig. Zu beachten ist weiterhin, dass die Stützbalken notwendigerweise um 12 cm eingekürzt werden müssten, da das heutige Fußbodenniveau um dieses Maß höher liegt. Die Anbindung an die Ostwand der Kirche wäre über Eisenstreben zu realisieren, die in die entsprechenden, vorhandenen Metallösen an Mauerwerk und Stützpfeilern eingehangen werden. Sollte der verschollene Kanzelkorb ergänzt und begehbar gestaltet werden, wären weitere statisch-konstruktive Maßnahmen erforderlich. So müsste für die Treppe zwischen Stipes und Ostwand der Kirche eine hölzerne Unterkonstruktion nach historischem Vorbild (siehe Ahrenshagen und Bessin) errichtet werden. Einer künftigen Ausführung sollte unbedingt die Überprüfung der statischen Belastbarkeit und die Abstimmung der technischen Details mit einem Zimmermann vorausgehen.

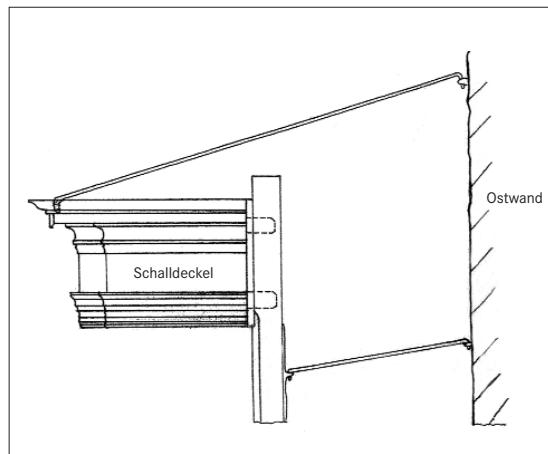
15

Um den schweren Kanzeldeckel statisch zu sichern, wurde er zusätzlich über zwei Eisenstreben an der Ostwand der Kirche verankert¹³ (Abb. 15). Ihre Positionierung ist an den oberen Metalllösen am Mauerwerk ablesbar. An der Ober-

Prinzipdarstellung (Seitenansicht) der Anbindung des Schalldeckels an der Altarrückwand mittels Zapfen und seiner statischen Sicherung mit Eisenstreben an der Ostwand der Kirche

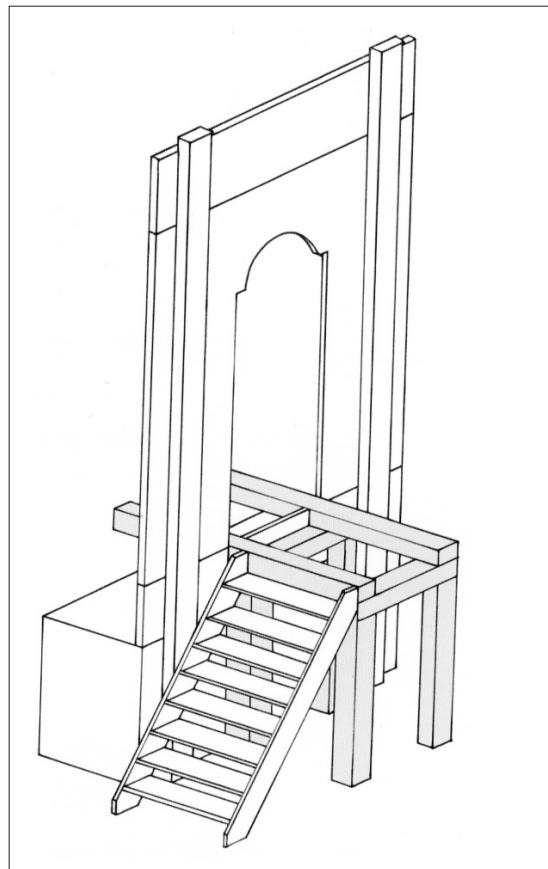
17

Rückseitig konnten auf den zwei durchgesteckten, waagerechten Balken die Bretter des oberen Treppenpodestes aufgelegt werden, vorderseitig dienten sie – mit profilierten Leisten verkleidet – zur Auflage der Bretter des Kanzelbodens. An diesem Stützgerüst wurde die hölzerne Treppe des Kanzelaufgangs angesetzt.

Prinzipdarstellung der Unterkonstruktion (in der Abbildung grau unterlegt) für die Treppe und den Kanzelkorb
