Gemälde- und Textilrestaurierung Hand in Hand

Die Konservierung eines Leinwandgemäldes durch Einsetzen einer großflächigen gefärbten Gewebeintarsie

Sandra Plötz, Clara Malin Sundermann,
Marie Becker, Leonie Huget

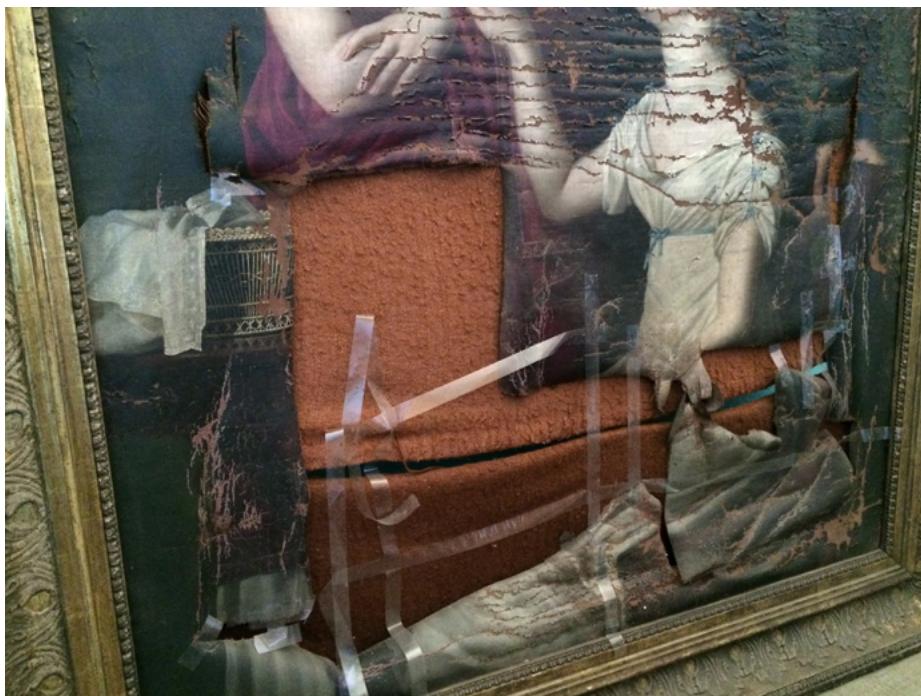
2 Zustand der unteren Bildhälfte bei erster Begutachtung im Stadt- und Heimatmuseum Rötha

Die Schäden an dem Leinwandgemälde konzentrierten sich in erster Linie auf die Mitte und das untere Drittel des Gemäldes (Abb. 2). So fiel hier auf den ersten Blick eine große Leinwandfehlstelle auf, die mit 1.600 cm² ca. 10 % der Bildfläche ausmachte. Angrenzend an diese große Bildträgerfehlstelle gab es 23 Risse in der Leinwand, die sich stellenweise verzweigten. Insgesamt betrug die Länge aller Risse zusammengerechnet über 3 m. Aufgrund dieser starken Beschädigungen und der folglich fehlenden Grundspannung im Gewebeverbund hatte sich die Leinwand zu konvexen Wellen und Knicken deformiert. Die Deformationen und das Umknicken einzelner stark beschädigter Bildbereiche führten im Laufe der Zeit zu Folgeschäden, wie harten und unflexiblen Knickkanten in der Leinwand. In den Knickbereichen waren besonders häufig Abplatzungen der Malschicht bis zur ersten und zweiten Grundierungsschicht zu beobachten. Zu den Folgeschäden zählte auch das teilweise starke Auseinanderaltern einiger Risse.

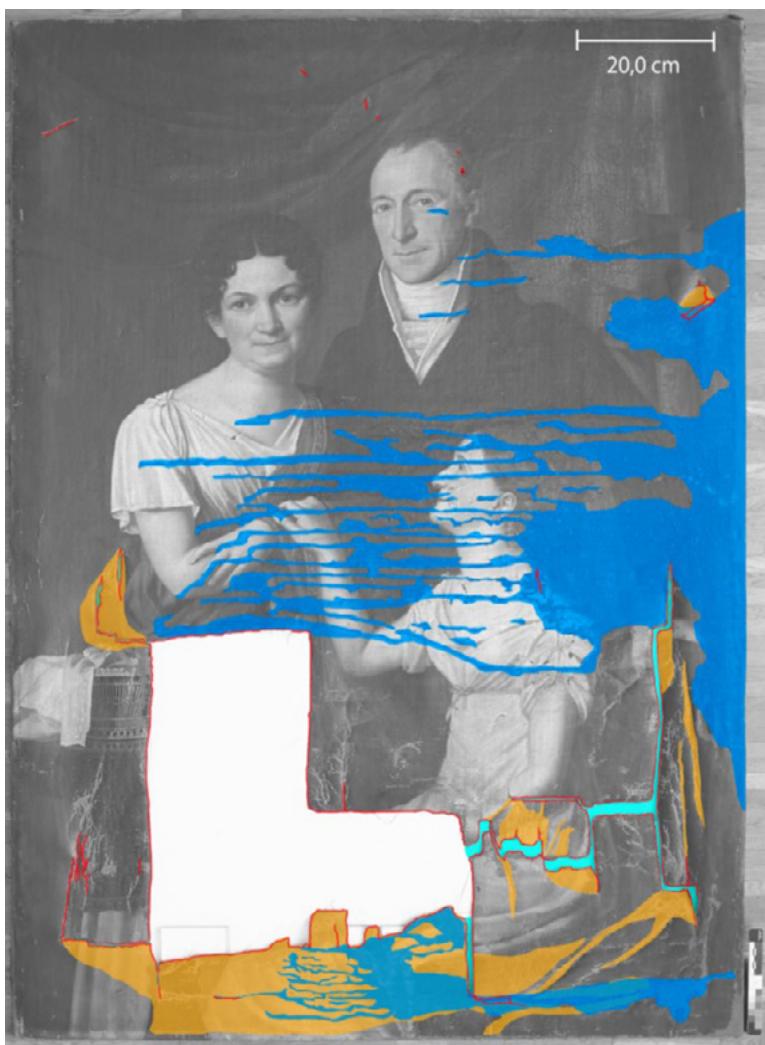
Ein weiteres gravierendes Schadensbild entstand durch einen früheren Wassereintrag. Dabei stand das Gemälde vermutlich auf der linken Längsseite, während das Wasser von der rechten Längsseite aus bis zur Bildmitte lief (Abb. 5). Als Folge dieses Wasserschadens kam es zu einer starken Schrumpfung des Bildträgers, dabei wurde die unflexible Bildschicht stark zusammengeschoben. Diese Stauchung führte zum Aufbrechen der Bildschicht in eine Vielzahl von lose aufliegenden und teils dachförmig aufstehenden Schollen (Abb. 6). Hinzu kamen stark gelockerte Bildschichtschollen, die häufig übereinander gestapelt vorlagen. Infolge dieser Stauchungen und Malschichtlockerungen war es besonders in den Rissbereichen zu zahlreichen Bildschichtverlusten gekommen.

5 Kartierung des Wasserschadens (blau), der Risse und Löcher (rot), der prägnanten Rissöffnungen (hellblau) sowie der Deformationen und Knicke (gelb)

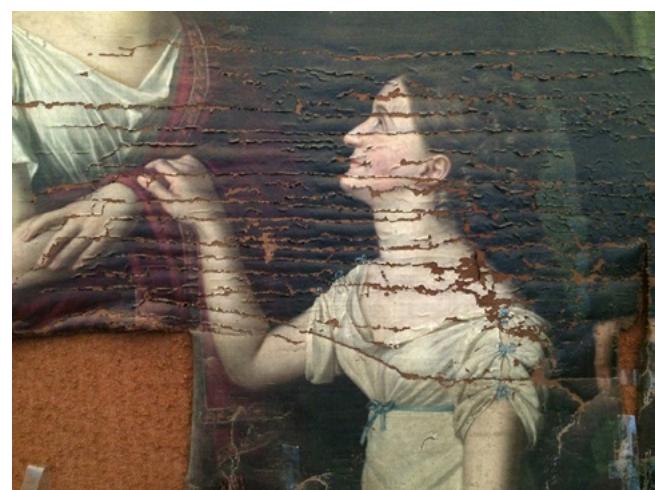
6 Detailaufnahme des Wasserschadens mit dachförmig aufstehender Bildschicht
