„Durch Reibung in Erzitterung gebracht“

Restaurierung eines Terpodions von Johann Georg Gröber, Innsbruck um 1840

Kaja Schönfelder, Klaus Martius

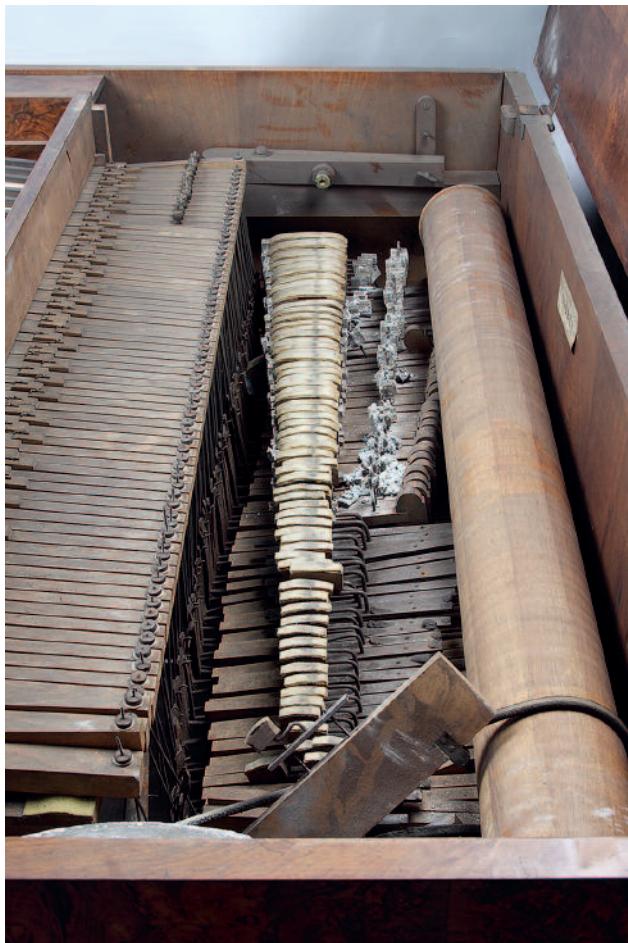
3
Blick auf die durcheinandergeratene Mechanik

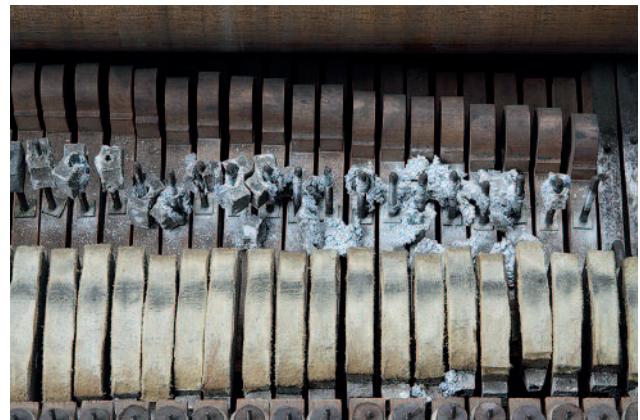
4
Bleikorrosion der Spielgewichte

Bei den Ablagerungen handelt es sich vermutlich (hauptsächlich) um Bleiacetat und basisches Bleicarbonat. Blei reagiert mit dem Luftsauerstoff zu Bleioxid, daraus resultiert die gräuliche, matte Schicht auf Bleiobjekten. Aus einigen Hölzern treten organische Säuren wie Essigsäure (Ethansäure) aus. Besonders in einem geschlossenen, schlecht durchlüfteten Korpus, wie im Inneren des Terpodions, kann sich eine erhöhte Konzentration der ausgetretenen Säuren sammeln. Diese reagiert mit Bleioxid zu Bleiacetat. Dabei dienen Feuchtigkeit und Luftsauerstoff als Katalysator.⁸

Dieser Prozess ist mit starken Deformationen und dem Verlust von Originalmaterial verbunden und erschwert somit die Lesbarkeit des Objektes.⁹ Im Falle des Terpodions führte er zum Aufplatzen und Zerfall etlicher Stimmgewichte.

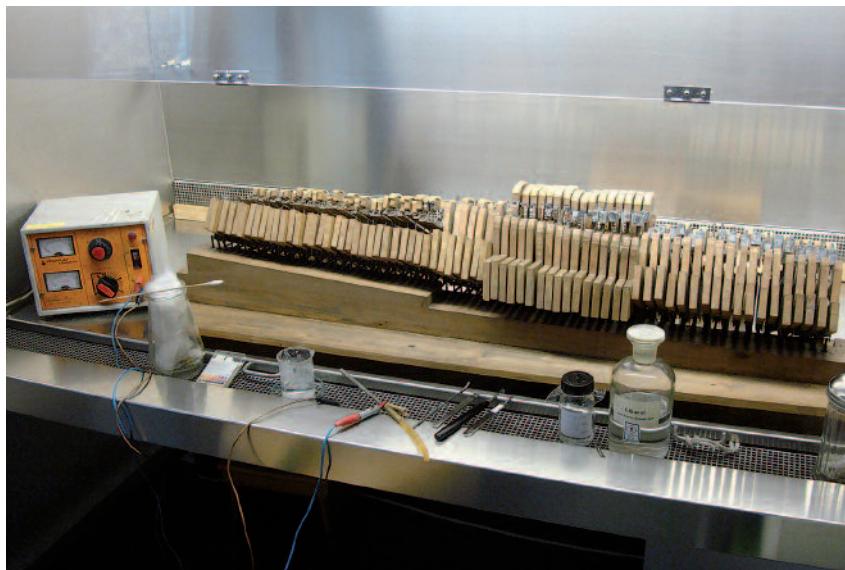
5

Arbeitsplatz für die Entfernung und Bearbeitung der Korrosionsprodukte

Nach der Dokumentation des Zustandes in Schrift und Bild sammelten wir zunächst alle losen, teils zerfallenen Bleiteile im Korpusinneren ab und lagerten sie in einem verschließbaren Behälter. Mit einem Staubsauger mit Filter für gesundheitsschädliche Stoffe¹⁰ wurden dann alle Teile des Terpodions abgesaugt und die Spielmechanik nach und nach ausgebaut. Zur Lagerung und Bearbeitung brachten wir Schwungrad und Klangplattenstuhl in die sogenannte Reine Werkbank des GNM¹¹ mit gefilterter Absaugung, damit sich die Bleistäube nicht in der Werkstatt verteilen konnten (Abb. 5).

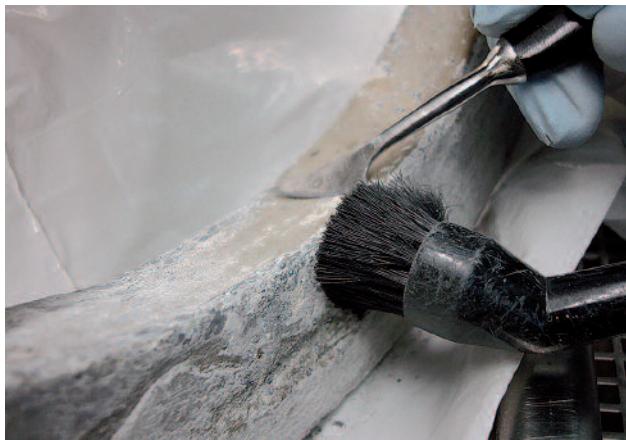
6

Mechanische Freilegung des bleiernen Schwungrades

Gemeinsam entschlossen wir uns, die starken Ausblühungen und dickeren Schichten mechanisch zu entfernen (Abb. 6).¹² Für die dünneren Schichten der Bleisalze fiel die Entscheidung nach gründlicher Recherche auf eine lokale elektrolytische Reduktion (Abb. 7, 8). Als Stromquelle diente ein regelbares Netzgerät aus einer Galvanisierungsapparatur. Die Kathode (-) wird an das Objekt geführt, als Anode (+) dient ein Edelstahlstift mit Watte, welche in die Elektrolyt-Lösung getaucht wird. Der Elektrolyt dient dabei dem Elektronenfluss von Anode zu Kathode. Das basische Bleicarbonat wird dabei zu Blei reduziert, Carbonat- und Hydroxidionen gehen in die Lösung (Elektrolyt) über und werden mit weggewaschen.

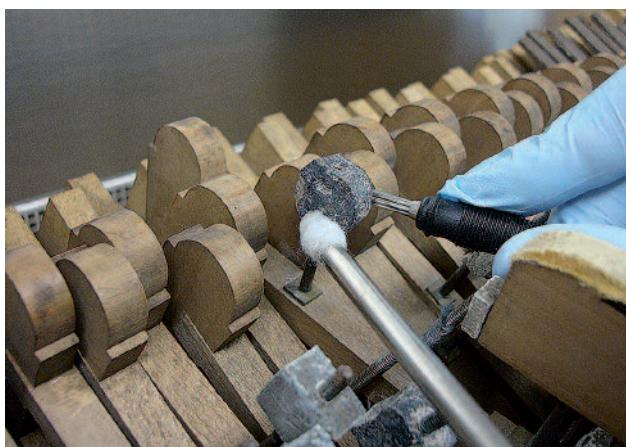
7

Korrosionsumwandlung durch elektrolytische Reduktion

Eingestellte Spannung: 5–6 V, 0,1–0,5 A, Elektrolyt: NaOH 5 %. Es konnte keine vollständige Reduktion des Bleis erreicht werden, dennoch stellte uns das Ergebnis zufrieden. Zur Konserverierung wurden die Bleiteile nach der Reinigung mit Paraloid B72 20%ig, gelöst in Methyl-Ethyl-Keton, bestrichen.

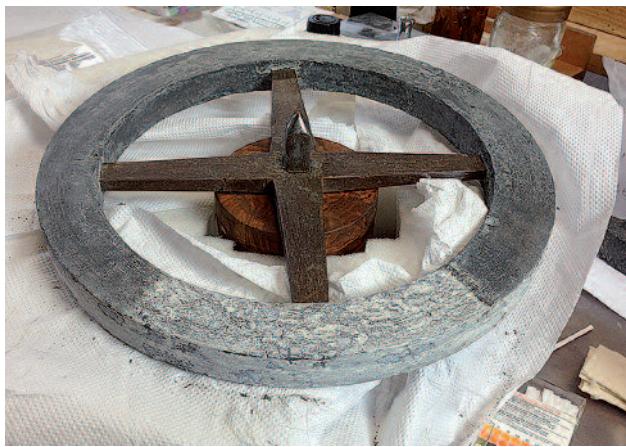
8

Mechanisch und zum größten Teil elektrolytisch „gereinigtes“ Schwungrad

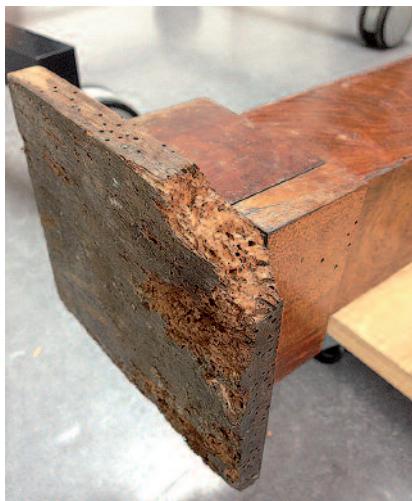
struktion war zwar weitestgehend stabil, die Rückwand stand jedoch ca. 5 mm aus der Schwabenschwanz-Verbindung heraus und erwies sich im unteren Bereich als konvex verwölbt. Die seitlichen Abschlussleisten der Rückwand, zum Verdecken der Verbindung, fehlten. Die Füße wiesen allesamt Ausfluglöcher von Schadinsektien auf, die hinteren Füße waren durch den Insektenfraß so stark geschädigt, dass weiterer Ausbruch drohte.

9
Anobienschaden am Fuß des Instrumentengehäuses

Für die hinteren, fraßgeschädigten Füße war eine Festigung des Holzes notwendig. An das Festigungsmittel gab es keine tiefergehenden Ansprüche, was Glanzgrad oder eventuelle leichte Verfärbung des Holzes betraf, da dieses hauptsächlich an nicht einsehbaren Stellen, den Unterseiten der Füße, eingebracht werden musste. Wichtiger war, dass es nicht wasserlöslich ist, da es sich bei den zu festigenden Bereichen um die Standflächen des Instrumentes handelt, welche am

ehesten mit Feuchtigkeit (feuchtes Wischen) in Kontakt kommen könnten. Daher schieden Glutinleime aus. Nachdem für die Konservierung der Bleiteile bereits Paraloid B72 in MEK gelöst war, lag die Verwendung des gleichen Mittels nahe. Leicht verdünnt auf 15 %, hatte die Lösung ausreichende Fließeigenschaften und ließ sich gut in die betroffenen Bereiche einspritzen. Nach einmaligem Wiederholen des Vorgangs war eine gute Stabilität der geschädigten Bereiche erreicht.

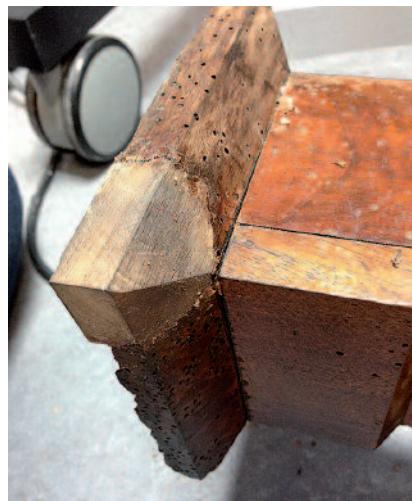
10
Materialgerechte Ergänzung des Fußes

Die ausgebrochene Ecke des Fußes sollte möglichst geschützt werden. Daher bot sich eine materialgetreue Ergänzung in Nussbaumholz an, wobei die Ergänzung an die Fraßkante angepasst wurde. Ein Leim-Korkmehl-Gemisch sollte verbliebene Hohlräume beim Anleimen ausgleichen (Abb. 9, 10). Neben der Fußecke mussten noch weitere Ergänzungen an Furnierfehlstellen und einer Korpusecke getätigten werden. Bei allen Ergänzungen war darauf zu achten, nach Möglichkeit

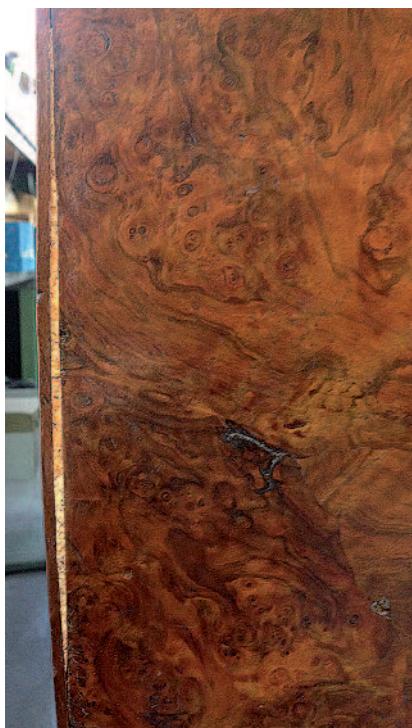
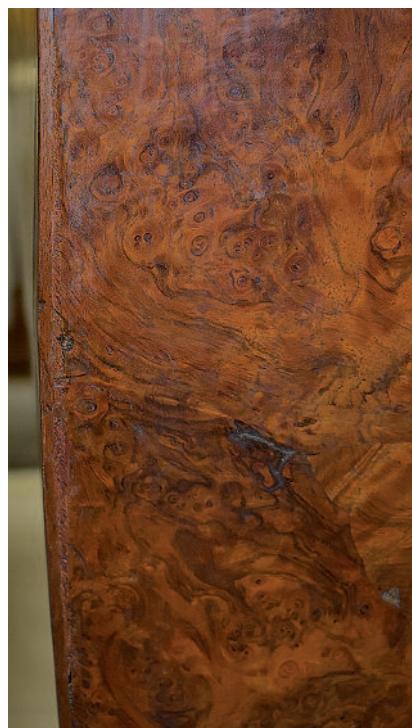
11, 12
Mit Kork gefüllter Spalt zwischen Seiten- und Rückwand (vor und nach der Retusche)

Die Rückwand konnte teils wieder zurückgedrückt und neu verleimt werden, im Bereich der Wölbung war die Spannung jedoch zu hoch. Durch die Wölbung entstand beim Anleimen der Abschlussleisten, bedingt durch die nicht mehr zusammendrückbare Schwalbenschwanzverbindung, zwischen Seite und Leiste ein Spalt. Dieser konnte auf beiden Seiten mit Korkstreifen gefüllt werden; sie boten die nötige Elastizität und ähnelten in ihrer Struktur bereits dem Wurzelfurnier (Abb. 11, 12). Die Anpassung der Ergänzungen an die umliegende Farbgebung erfolgte zum einen mit einem Leinöl-Terpinenöl-Pigmente-Gemisch, welches für die Fuß- und die Furnierergänzungen genügte. Die Korpusecke und die Korkstreifen ließen sich zusätzlich mit Aquarellfarben retuschieren, der Abschluss bestand aus einem Lackfurnis (nach historischem Rezept von Watin), um den nötigen Glanzgrad zu erreichen.

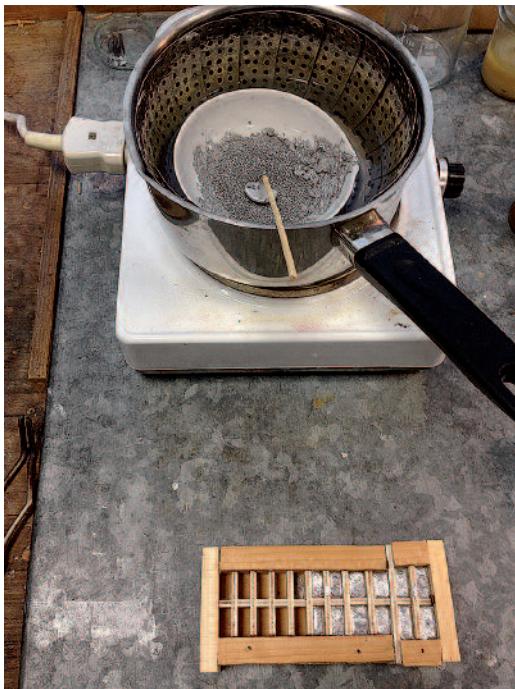
13
Schmelzen der Ersatzlegierung für die zu ergänzenden Bleigewichte

Vor der Bearbeitung der Bleigewichte wurden deren Maße tabellarisch erfasst. Danach folgten an allen Bleiteilen die bereits beschriebenen Maßnahmen. Schon aus optischen Gründen sollten die fehlenden Stimmgewichte ergänzt werden. Nach verschiedenen Überlegungen zu deren Herstellung, entschieden wir uns, diese mit einer niedrigschmelzenden Legierung (eutektischer Punkt bei 70 °C) nachzugießen. Die Größen orientierten sich dabei an den vorhandenen Gewichten. Zum Gießen diente eine zerlegbare Form, die – aufgrund des niedrigen Schmelzpunktes – aus Holz gefertigt werden konnte. Die Legierung, bestehend aus Zinn, Blei, Cadmium und Bismut¹³ (Handelsname Alloy 70/Legierung MCP 70), ließ sich im Wasserbad schmelzen und recht gut gießen (Abb. 13, 14).¹⁴ Mit einer Metallfeile konnten die Flächen nachgearbeitet werden. Da die Legierung relativ weich ist, ließen sich die Löcher gut bohren, das Gewinde schnitt sich beim Aufschrauben ein. Die Überlegung, die ergänzten Stimmgewichte zu patinieren, wurde verworfen, da diese so klarer als Ergänzung erkennbar waren. Dies erschien auch deswegen von Bedeutung, als über die exakte Form und das ursprüngliche Gewicht der originalen, zerstörten Bleie keine Aussagen mehr getroffen werden konnten (Abb. 15).

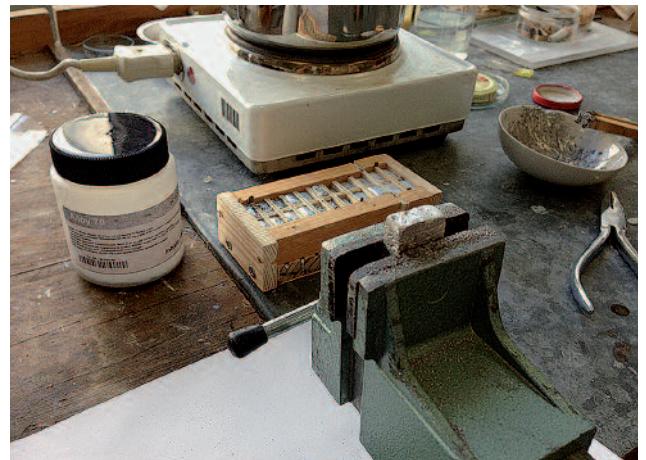
14
Gussform und Nachbearbeitung der neuen Gewichte

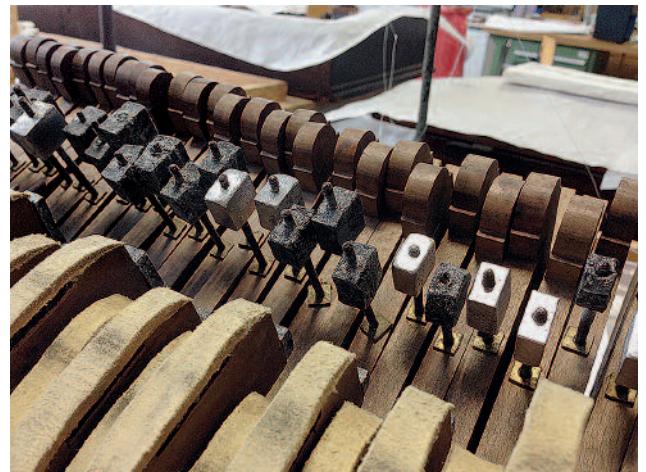
15
Blick auf die Mechanik mit den gereinigten und den ergänzten Gewichten
