Der Neptunbrunnen von Schloss Linderhof

Restaurierung wasserspeiender Zinkgussplastiken

Helena Blust

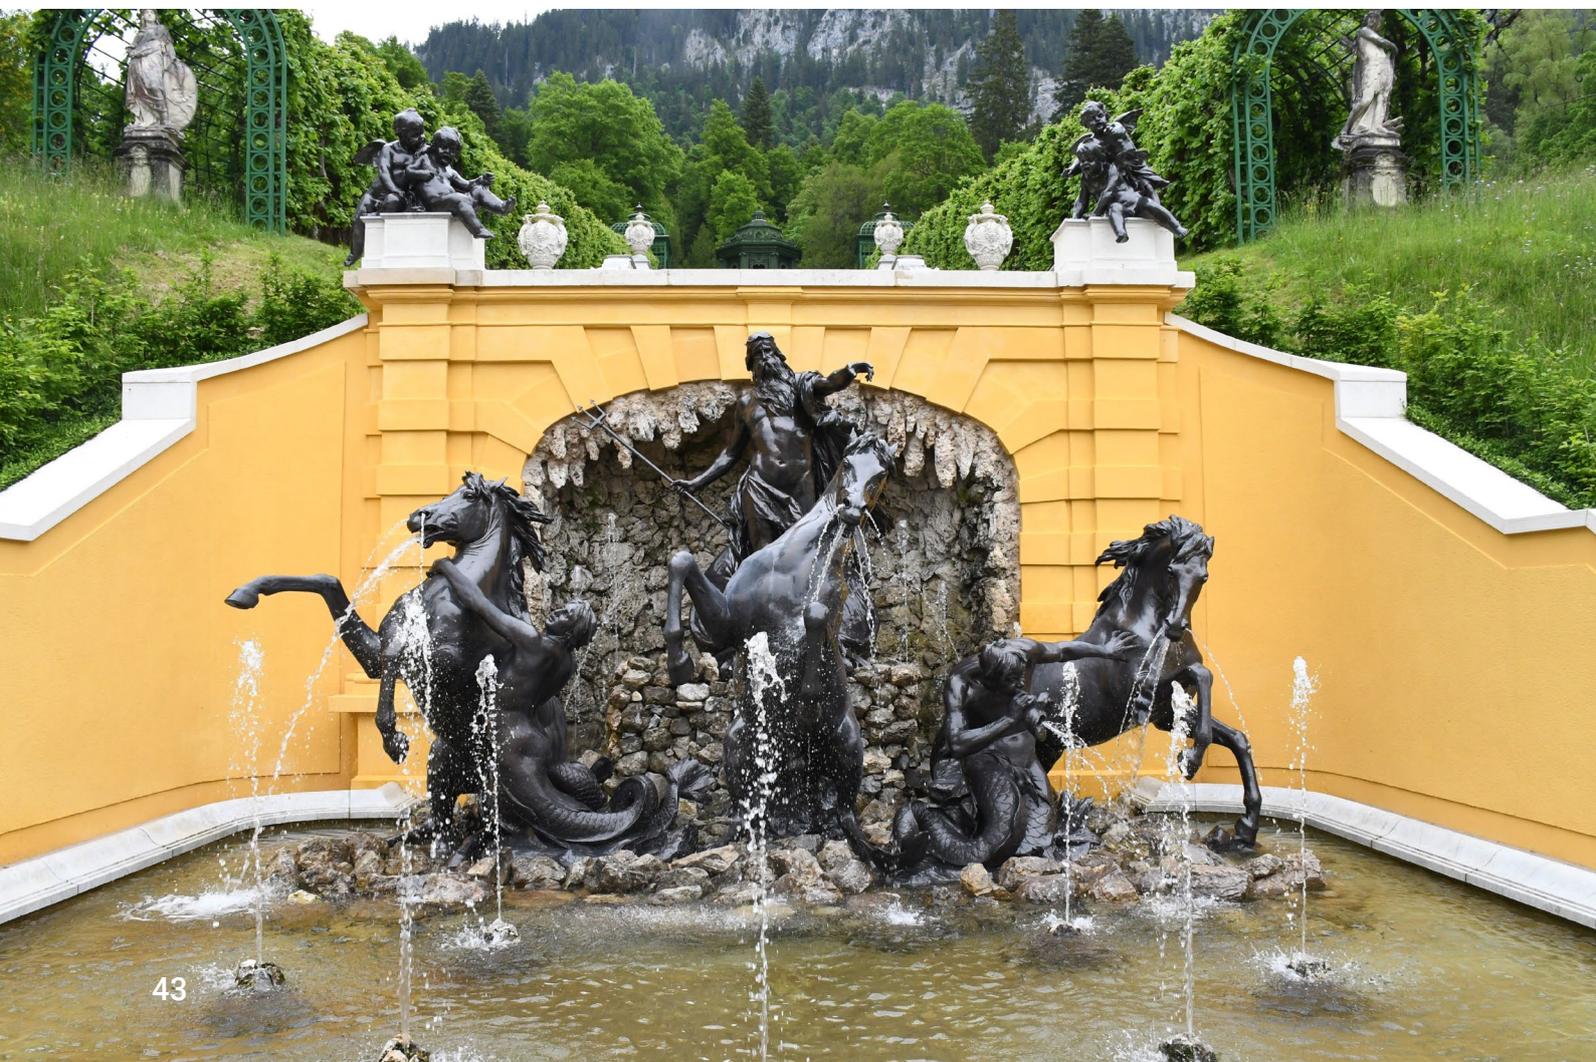
Nachzustand der Zinkgussplastiken im laufenden Brunnenbetrieb 2022, ein Jahr nach Abschluss der Restaurierung

Die nicht veränderbaren Materialeigenschaften des Zinkgusses führen dazu, dass ein kompletter Schutz der Objekte nicht möglich ist. Alterung und Materialersetzung sind unvermeidbar. Jedoch ermöglichen die durchgeführten Maßnahmen den Erhalt der Objekte und stellen dabei einen Kompromiss zwischen dem Eingriff in die Originalsubstanz und den erforderlichen Maßnahmen zum Objekterhalt dar.¹⁸ Zukünftige Restaurierungen sind unvermeidbar, daher ist eine regelmäßige Wartung, Überprüfung des Zustands und eine absehbare Erneuerung der Beschichtung notwendig (Abb. 7).

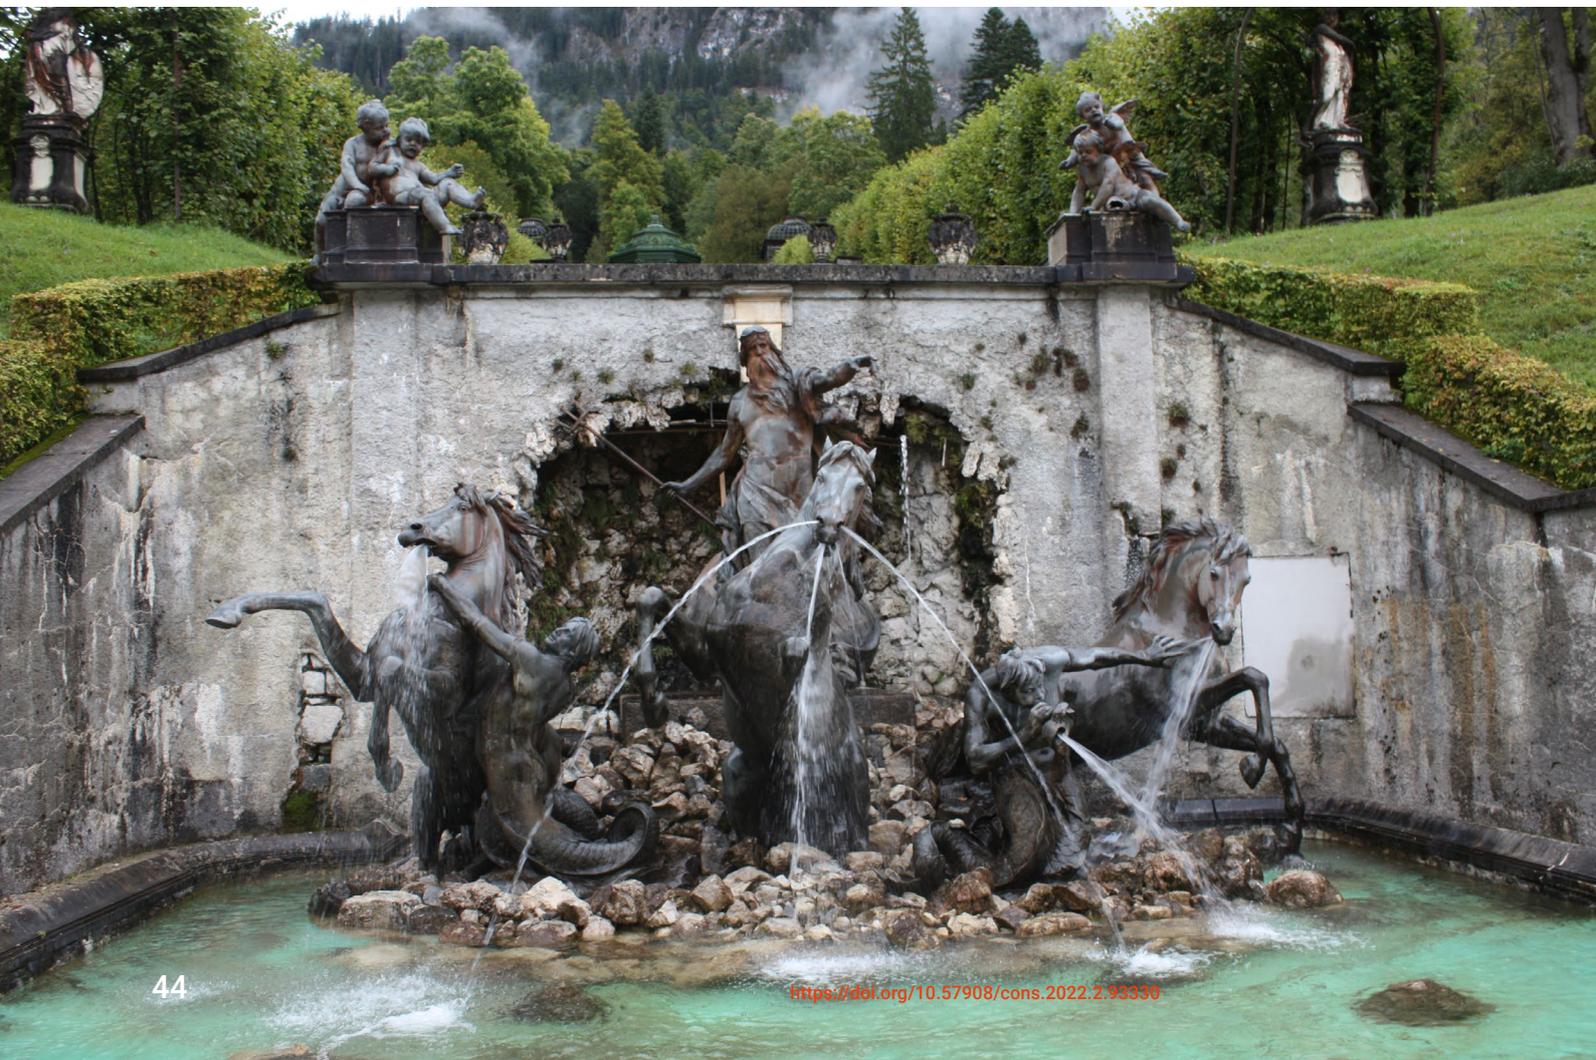
Der schlechte Zustand der Figuren resultierte hauptsächlich aus der statischen Belastung des Zinkgusses durch die Nutzung und das Eigengewicht. Die unterdimensionierten und ineffektiv eingebauten Innenkonstruktionen reichten nicht zur Verminderung der Materialbelastung aus und waren zudem stark korrodiert. Auch infolgedessen sind viele Risse und Brüche im Zinkguss und entlang der Lötnahte entstanden.

1 Der Neptunbrunnen im Vorzustand 2017

Alte Reparaturen haben zu starker interkristalliner Korrosion der Zinklegierung geführt. Die Korrosion wurde durch das Verlöten mit säurehaltigem Flussmittel verursacht, wobei Reste auf der Objektoberfläche verblieben, über welche Bleilappen als Flicker gelötet wurden.

Außerdem waren viele der Löt Nähte durch die zinkgusstypische, interkristalline Korrosion³ und eine dadurch verursachte Ablösung des Lötzinns rissig oder offen. Infolgedessen gab es auch lose und fehlende Gussteile. Durch die historische Herstellungstechnik und damit einhergehenden, starken metallischen Verunreinigungen sowie die leichte Rissbildung sind Zinkgussobjekte besonders anfällig für interkristalline Korrosion.⁴

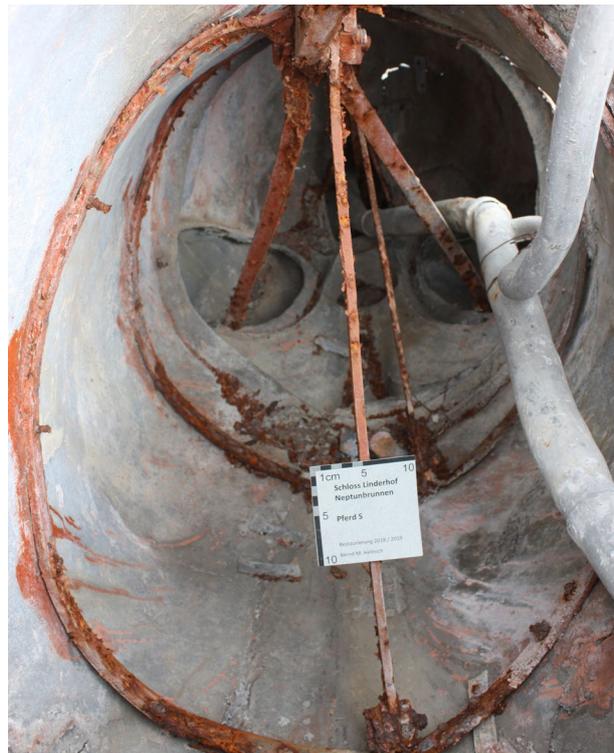
Jede Figur wurde bei der Herstellung aus vielen einzelnen Gussteilen zusammengesetzt. Diese zeigen teils verbindende Laschen aus Messing und Eisen. Alle Bauteile wurden miteinander verlötet. Die Pferde und der Neptun wiesen schmiedeeiserne, innere Stützkonstruktionen auf, welche für jede Figur individuell angefertigt und eingepasst wurden. Durch das Innere der wasserspeienden Figuren führen außerdem Bleirohre, welche das Wasser durch die Mäuler, Nüstern und eine Muschel beim Triton Südost austreten lassen (Abb. 2).

2 Das historische, schmiedeeiserne Innengestell im Pferd Süd mit den Bleileitungen für das Wasserspiel

Eine Konzeption zur Restaurierung von 2017 empfiehlt den Einbau neuer Edelstahl-Stützkonstruktionen. Hierfür wurden die historischen Innenkonstruktionen ausgebaut und eingelagert. Zum einen, da sie die Aufgabe der Stabilisierung und statischen Lastableitung nicht erfüllten und unterdimensioniert waren. Zum anderen war der Platz im Inneren der Figuren so begrenzt, dass nicht genug Platz für die historischen und neuen Innenkonstruktionen gewesen wäre. Lediglich bei der Figur des Neptuns konnte die historische Stützkonstruktion im Objekt erhalten, konserviert und in die neue Innenkonstruktion integriert werden.

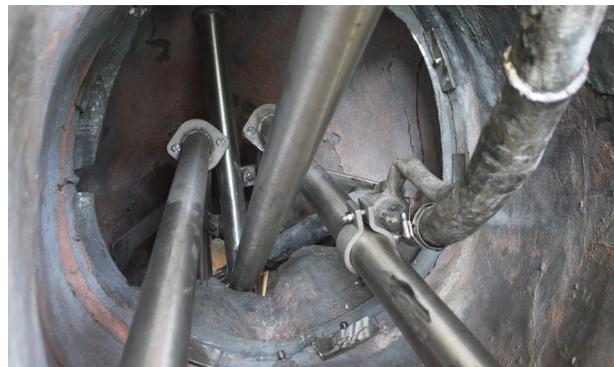
3 Die neue Edelstahl-Innenkonstruktion im Pferd Süd mit Halterungen für die Bleirohre

Durch den Ausbau waren genügend Anschlussmöglichkeiten im Zinkguss vorhanden, um die neue Edelstahlkonstruktion mit dem Zink zu verschrauben. So konnte vermieden werden, zusätzliche Löcher in die Originalsubstanz zu bohren. Verbaut wurden A2 Edelstahlplatten in 8 mm Stärke, Rohre mit 60 mm Durchmesser und 2,5 mm Stärke sowie gelaserte, speziell angepasste Rahmen und Flanschplatten. Für die Schraubverbindungen wurden Sechskantschrauben und im Sichtbereich Senkkopfschrauben in den Größen M8, M10, M14 und M16 verbaut. Im Inneren der Figur wurden die Edelstahlbauteile untereinander mit Laschen und M10 Sechskantschrauben, Unterlegscheiben und Muttern oder durch Schweißnähte verbunden (Abb. 3).

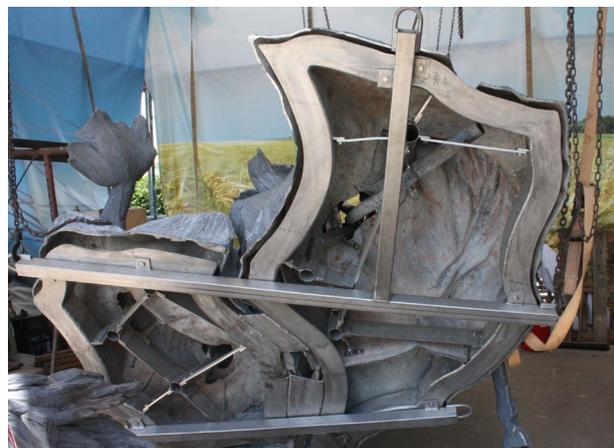
4 Edelstahl-Unterkonstruktion und Transportgestell in der Figurengruppe Pferd und Triton Südwest

Unter den Figuren wurden Edelstahlrahmen mittels Laser-cut zugeschnitten, welche genau den inneren Umrissen des Bodens folgen. Diese Rahmen dienen als neue Boden-Auflageflächen. An der Innenseite des Rahmens wurde eine umlaufende 100 mm hohe und 8 mm starke Edelstahlwandung geschweißt, an welche die Laschen für den Einbau der Querverstrebungen und Rohre geschweißt wurden (Abb. 4). Die Rohre führen von den unteren Rahmen aus durch die Körper und sind mit verschraubten Flanschplatten in mehrere Abschnitte und Konstruktionsebenen geteilt. Am Zink anliegende Platten wurden dem Formverlauf der Innenwandung des Zinkgusses angepasst und sind mit diesem verschraubt.

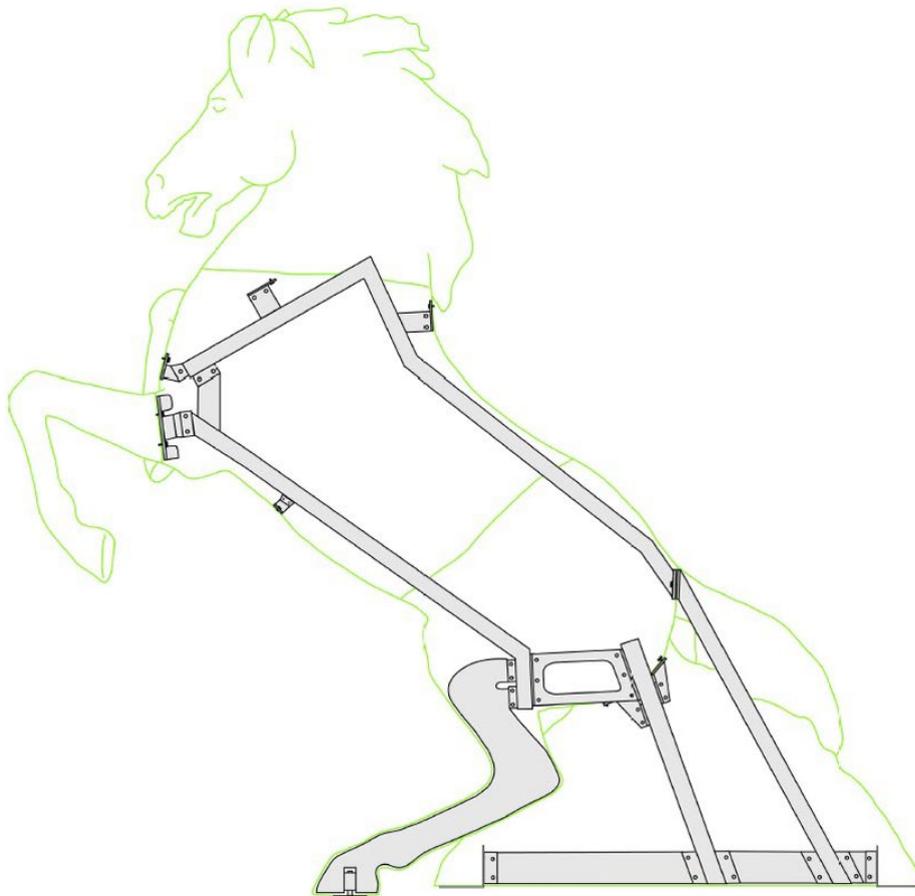
Zeichnung der Innenkonstruktion
Pferd Süd
Linke Seitenansicht

**5 Zeichnung eines Teils
der neuen Edelstahl-Innenkonstruktion
im Pferd Süd**

Zeichnungen zu den Edelstahl-Einbauten geben einen Überblick über die Konstruktionen und Lastableitungen (Abb. 5 und 6). Um ein zukünftiges Aus- und Einbauen der Innenkonstruktion zu erleichtern, wurden mit Schlagbuchstaben und -zahlen Beschriftungen der Bauteile eingeprägt.

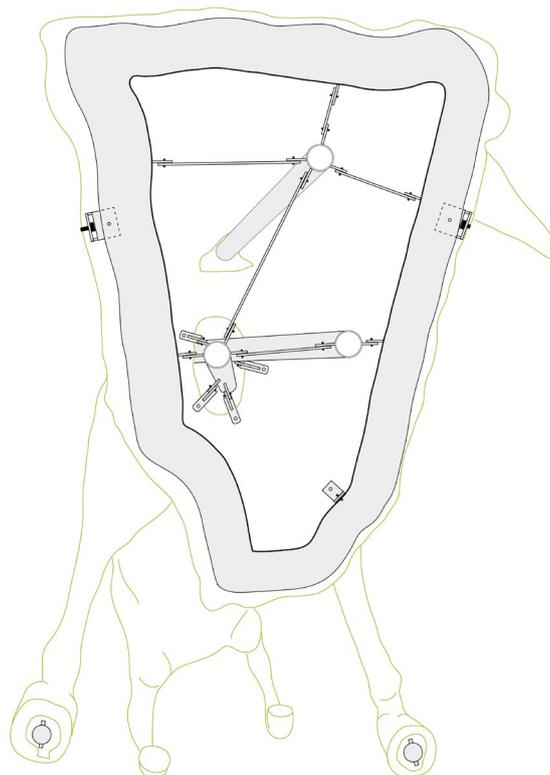
**6 Zeichnung der Edelstahl-
Unterkonstruktion mit Anschluss der
Innenkonstruktion im Pferd Süd**
