DIE KONSTRUKTIVE INSTANDSETZUNG DER INSELKAPELLE IM ENGLISCHEN GARTEN IM EULBACHER PARK

EIN KURZER BLICK AUF EINE LANGE GESCHICHTE DER ERHALTUNG EINER ROMANTISCHEN SZENERIE

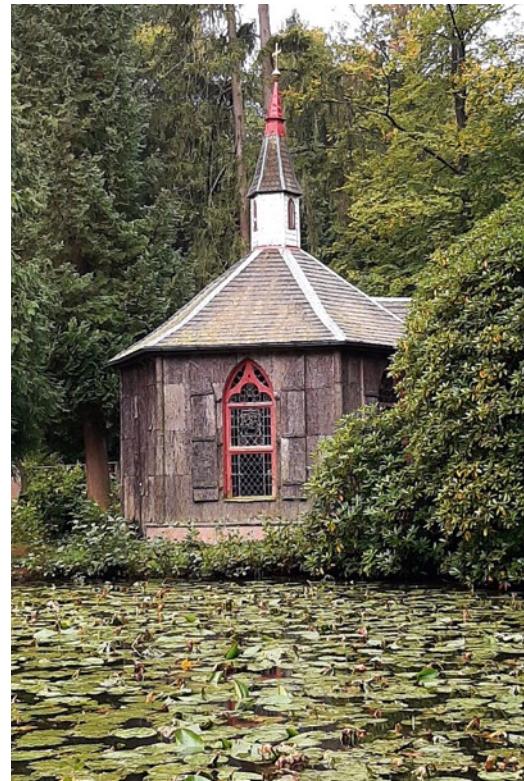
Abb. 1:
Die Inselkapelle von Norden gesehen, 2021

Das mit Rindenplatten verkleidete sechseckige Gebäude ist ein selten gewordener Bautyp. Die hölzerne Maßwerkfenster sind mit vielfarbigem bleiverglasten Fenstern und zierenden Schmuckscheiben versehen, die mit Klappläden verschlossen werden.
