DIE ELISABETHKIRCHE IN MARBURG BEGINN DER INNENRESTAURIERUNG IM JAHR 2021

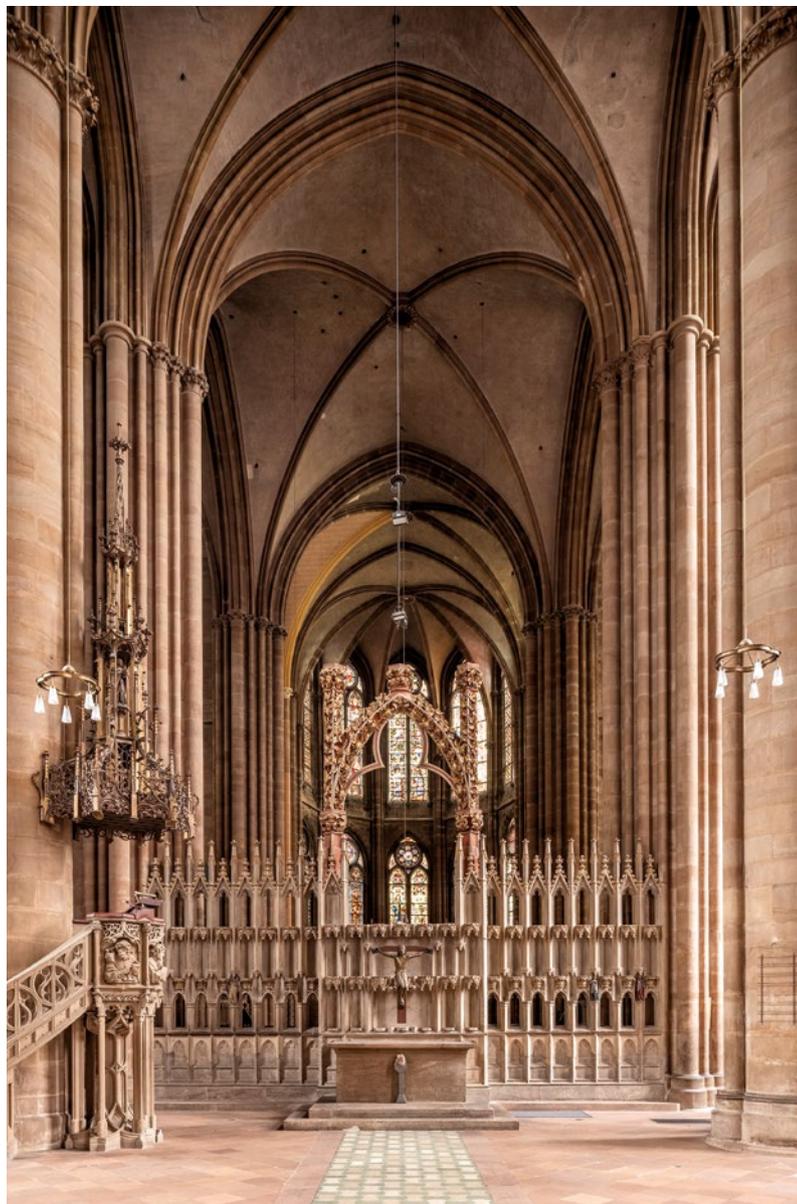
Abb.3:
Nordkonche, sogenannter Elisabethchor mit Elisabethmausoleum

sungen des 16. und 19. Jahrhunderts mit einer dünnen weißen, sehr schwach gebundenen Leimfarbe, sodass hier die gotische Erstfassung in der Fläche umfangreich erhalten ist. Diese seit den 1930er-Jahren stark verschmutzte und in weiten Bereichen materiell abgebaute bis verlorene Fassung bestimmt das heute sichtbare Erscheinungsbild der Elisabethkirche (Abb. 3).

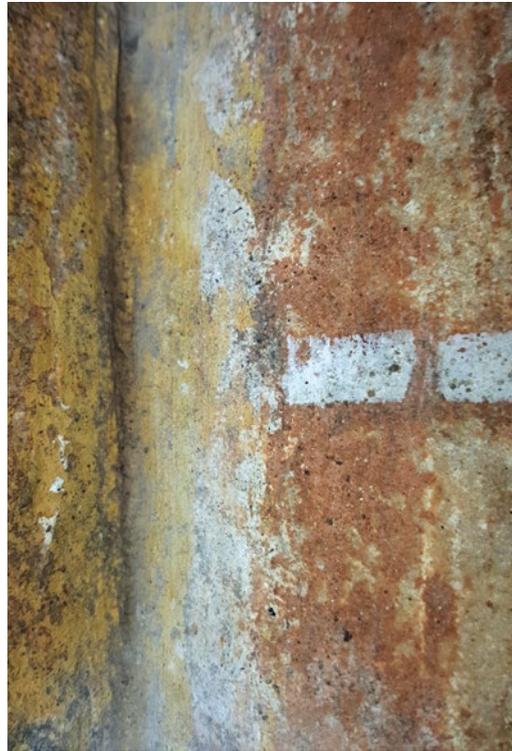
Abb. 4:
Restauratorische
Befunduntersuchung
an der Nordseite der
Ostkonche

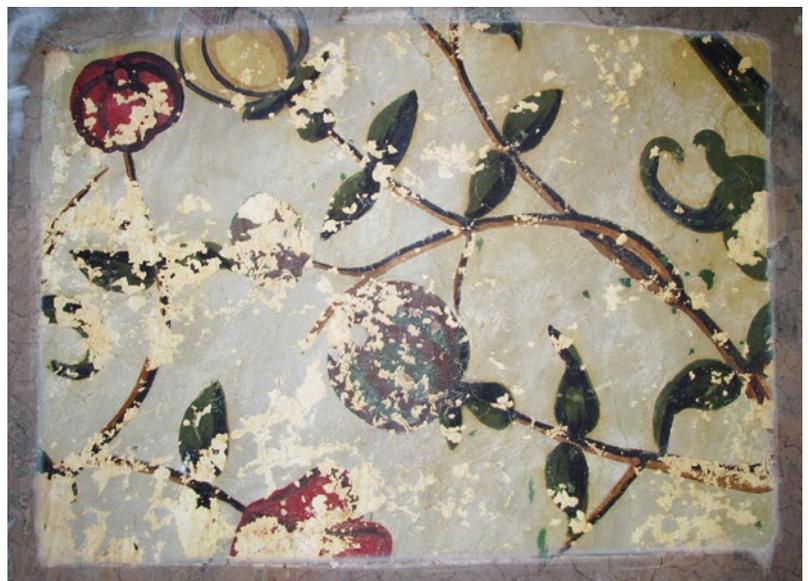
Abb. 5:
Restauratorische Be-
funduntersuchung im
Gewölbe der Ostkonche

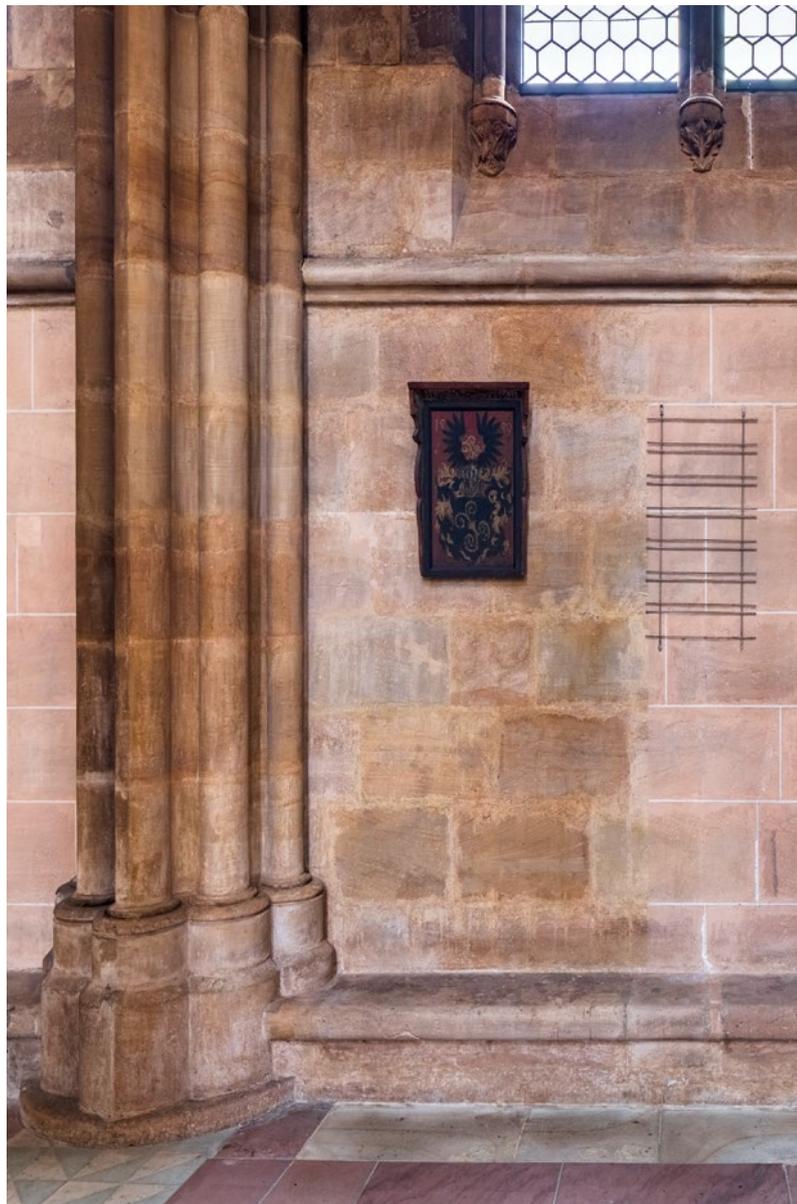
Abb. 6:
Musterfläche an der
Außenwand des nörd-
lichen Seitenschiffes
im Langhaus

flächen und der freiliegenden bzw. deutlich erkennbaren weißen gotischen Fugenspachtelungen mit Resten der Erstfassung in großen Teilbereichen ästhetisch unbefriedigend und daher im Verhältnis zum Arbeitsaufwand fragwürdig. Die Ursachen hierfür liegen in den sehr dünnenschichtigen, schon damals schwach gebundenen Lasuren, deren organische Bindemittel sich in den letzten fast 100 Jahren noch weiter abgebaut haben. Die Erhaltung dieser Raumfassung erfordert zudem so umfangreiche flächenhafte Retuschen, um die Gestaltungsabsicht der 1930er-Jahre zu erreichen, dass von einer weitestgehenden Rekonstruktion dieser Fassung gesprochen werden kann (Abb. 6).

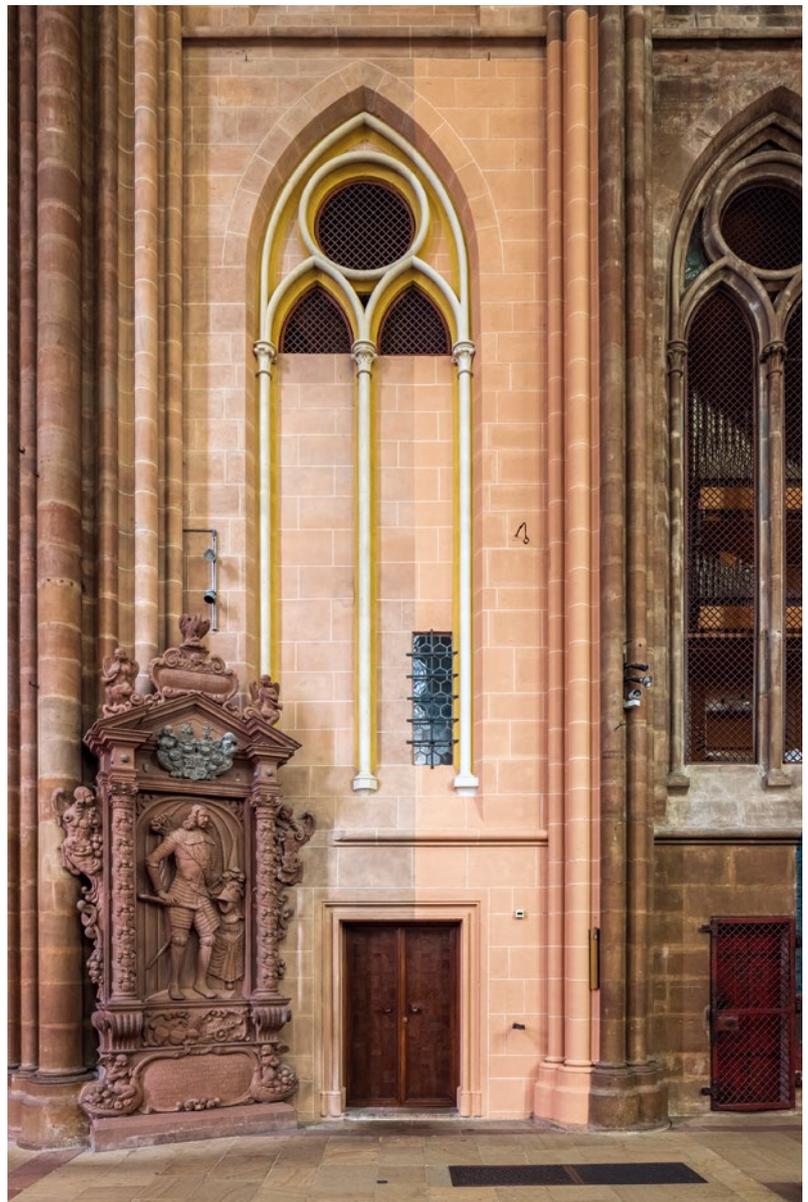
Aufgrund der sehr lückenhaften Befundlage zu den Gestaltungskonzepten des 16. und 19. Jahrhunderts scheidet eine rekonstruierende Neufassung der Kirche auf der Grundlage einer dieser Renovierungsphasen aus, obwohl sie aufgrund ihrer historischen Kontexte konzeptionell und ästhetisch denkmalfachliche Optionen für eine Restaurierung des Innenraums der Elisabethkirche darstellen würden. Im Hinblick auf diese vorliegenden arbeitstechnischen und denkmalfachlichen Problematiken wurde von einem eigens einberufenen internationalen Fachgremium mehrheitlich eine Neufassung in der Farbgebung der gotischen Erstfassung befürwortet. Für diese ist die Befundlage einerseits ausreichend gesichert, andererseits sind insbesondere in den Ostteilen der Kirche umfangreich gotische Ausstattungsstücke, wie Verglasungen, Lettner, Elisabethmusoleum, Altäre etc. erhalten, für die diese Fassung auch kontextuell einen angemessenen Rahmen bilden kann. Aber auch die nachmittelalterliche Ausstattung fügt sich in diese Farbgebung ein, wie anhand der Bemusterung deutlich wurde. Hinsichtlich des Anstrichs wurde die Verwendung möglicher Materialien und ein unterschiedlicher Farbauftrag an verschiedenen Musterflächen erprobt und diskutiert (Abb. 7).

Abb. 7:
Musterfläche an Nordwand der Ostkonche

Letztendlich wurde aus Rücksicht auf die Erhaltung und zukünftige Freilegung der vorhandenen Befunde ein reversibles Material gewählt. Dieses wird zwar flächig aufgetragen, jedoch wirken die Unregelmäßigkeiten der Steinoberflächen noch mit. Technik und Material erreichen somit nicht gänzlich die Kompaktheit, Farbtiefe und Brillanz der ursprünglichen gotischen Fassung in Kalktechnik, erzielen jedoch im Zusammenspiel mit der gealterten und veränderten Ausstattung ein harmonisches und lebendiges Gesamtbild, das sich nach einigen Jahren seit Ausführung der entsprechenden Musterfläche noch verstärkt hat.
