NEUE TECHNISCHE UNTERSUCHUNGEN AM RING VON TRICHTINGEN

PETER EICHHORN*

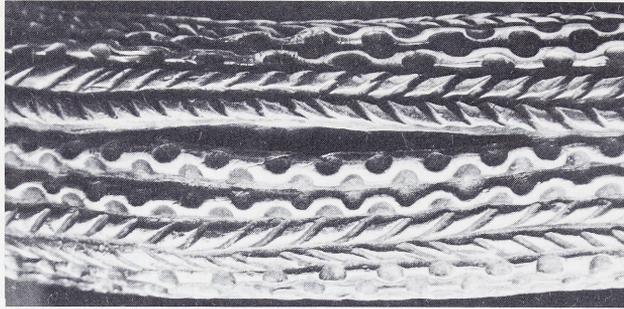
Abb. 1 Riß im Silbermantel.

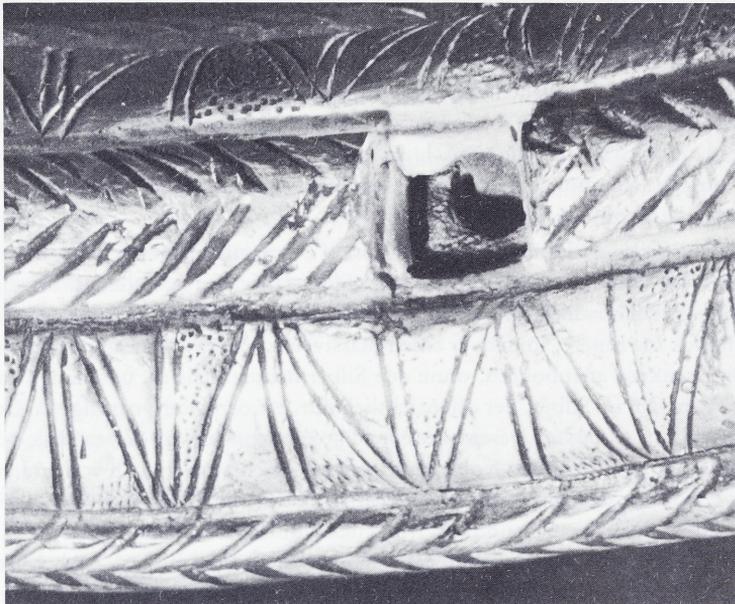
Abb. 2 Aufgemeißelter Silbermantel mit Bohrloch im Eisenkern.

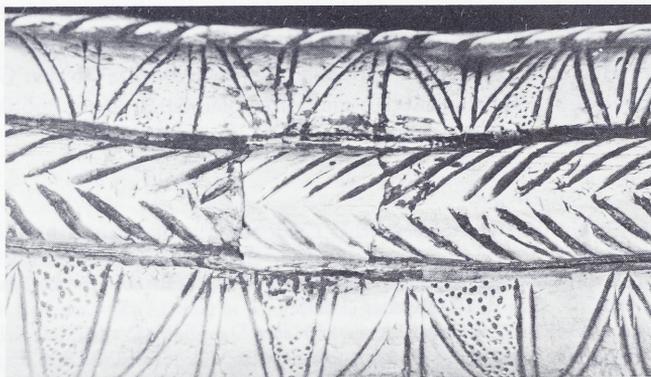
Abb. 3 Silberplombe über Aufmeißelung.

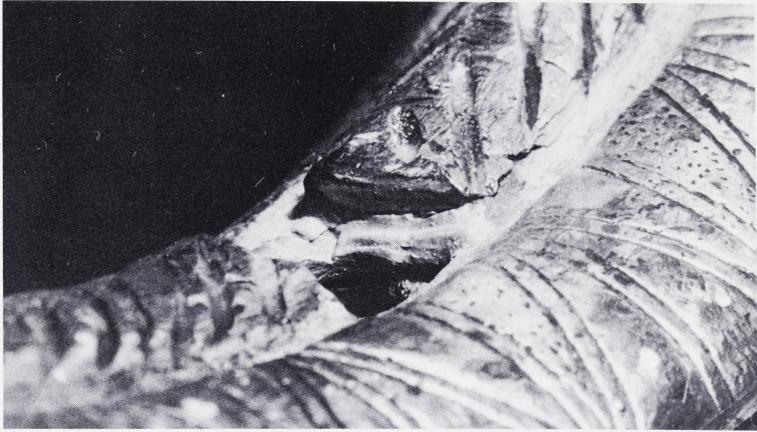
Abb. 4 Fuge zwischen oberer und unterer „Lage“ des Silbermantels.

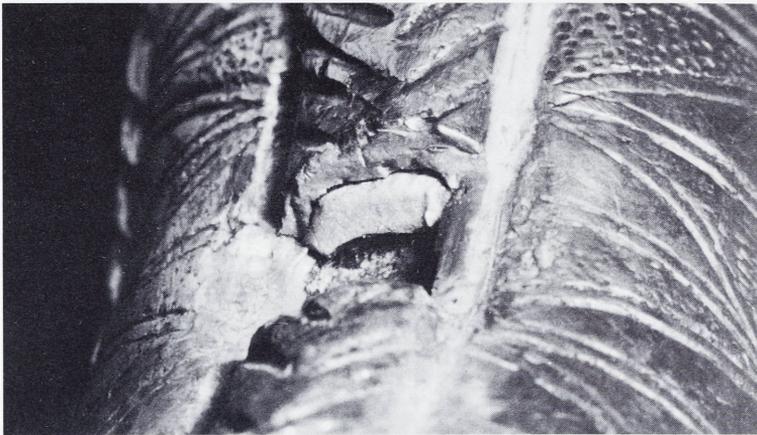
Abb. 5 Fuge zwischen oberer und unterer „Lage“ des Silbermantels (Gegenseite).

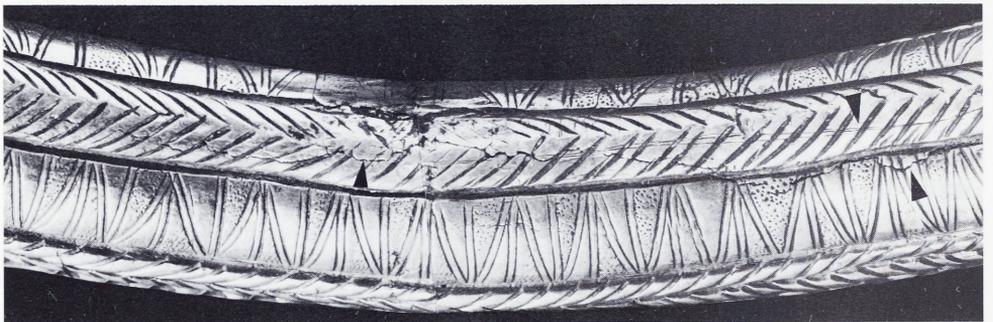
Abb. 6 Fuge zwischen oberer und unterer „Lage“ des Silbermantels. Ritzlinie auf dem Wulst. In der Mitte verletzte und bearbeitete Stelle.

2. In der Mitte der Innenseite des Ringkörpers ist eine breitflächige Verletzung sichtbar; auch GOESSLER hat sie schon erwähnt. Hier wurde die Oberfläche (Hammer?-)Schlägen ausgesetzt, die den Wulst abgeflacht und die Punzlinien hier und in den beiderseits angrenzenden flachen Zonen teilweise zugedrückt haben (Abb. 6).

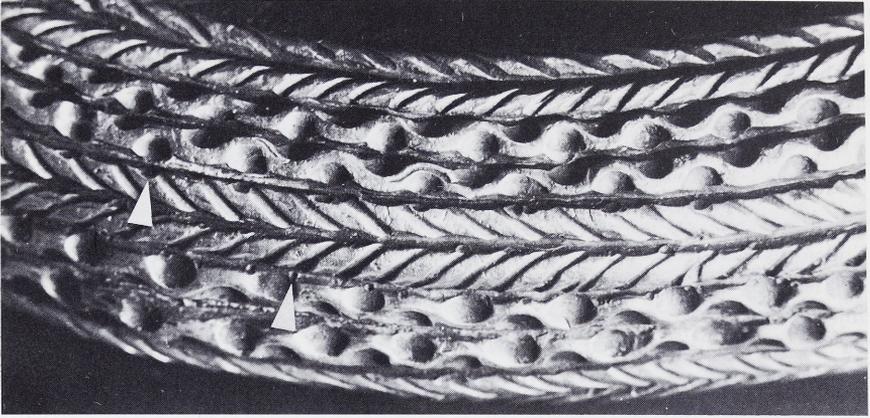
selnd mit einer Spitzpunze und einem Tremolierstichel verziert. Da die Stege dicht beieinander liegen, schlug der Silberschmied mit seiner Perlpunze häufig in den Nachbarsteg (Abb. 7). Auch mit der Schrotpunze, die über die leicht gerundete Oberfläche der Stege mehrmals eingeschlagen werden mußte, berührte er oft den danebenliegenden Steg (Abb. 7).

Abb. 7 Einschläge von Punzen in Nachbarstege.

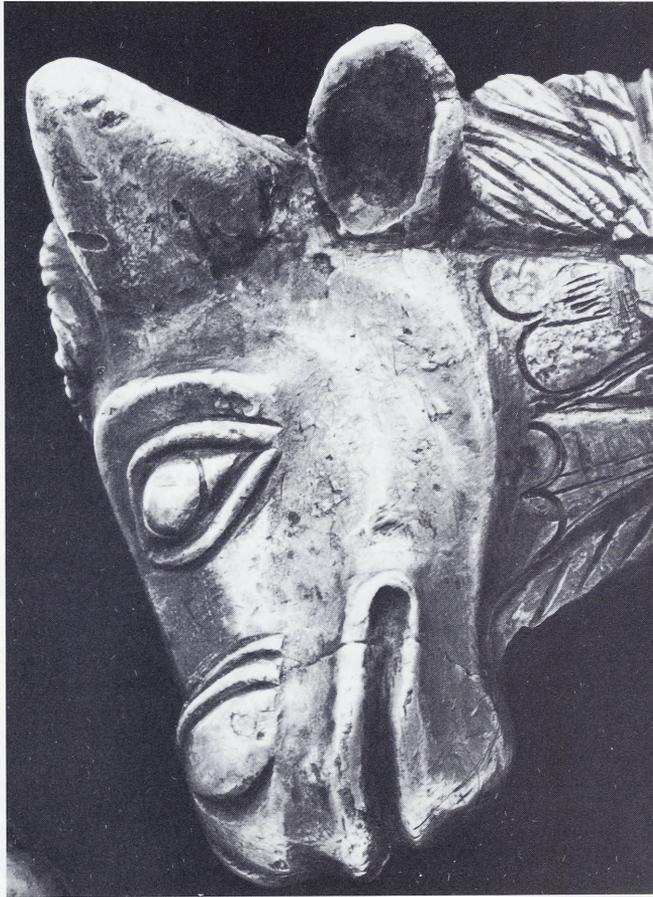
Abb. 8 Nicht überarbeitete Gußhaut und Begrenzung eines Angusses.

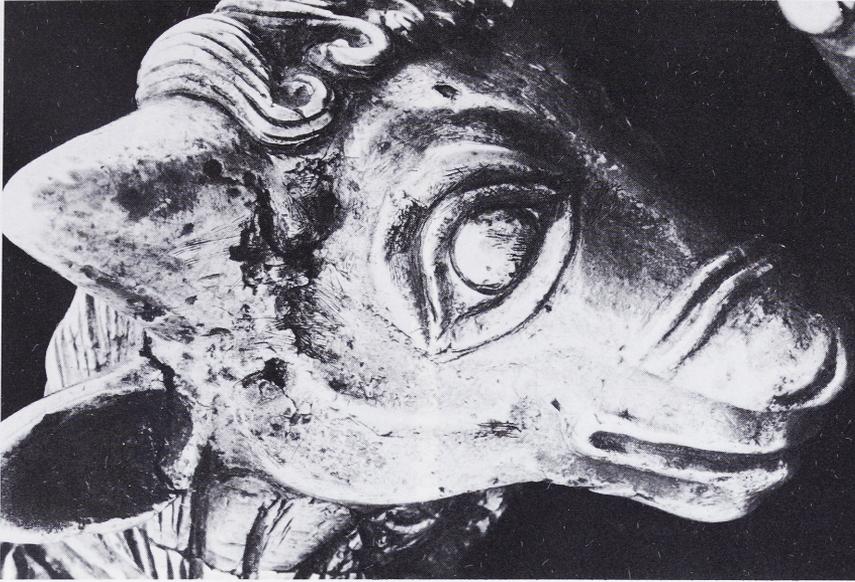
Abb. 9 Riß am rechten Ohr, feine Schleif- und Kratzspuren in der Augenpartie und am Hornansatz.

1. Wie schon erwähnt, sind die Ohren eines der beiden Stierköpfe beschädigt: Das linke Ohr weist einige kleine Risse an der Rückseite, das rechte Ohr einen größeren Riß an der Vorderseite auf. In beiden Fällen wurden die Verletzungen durch Verbiegen verursacht. Die Entstehung einer tiefen Kerbe in der Spitze des linken Ohrs hängt vielleicht mit den Rissen in diesem Ohr zusammen. Beide Ohren sind noch heute verbogen (Abb. 9. 10).

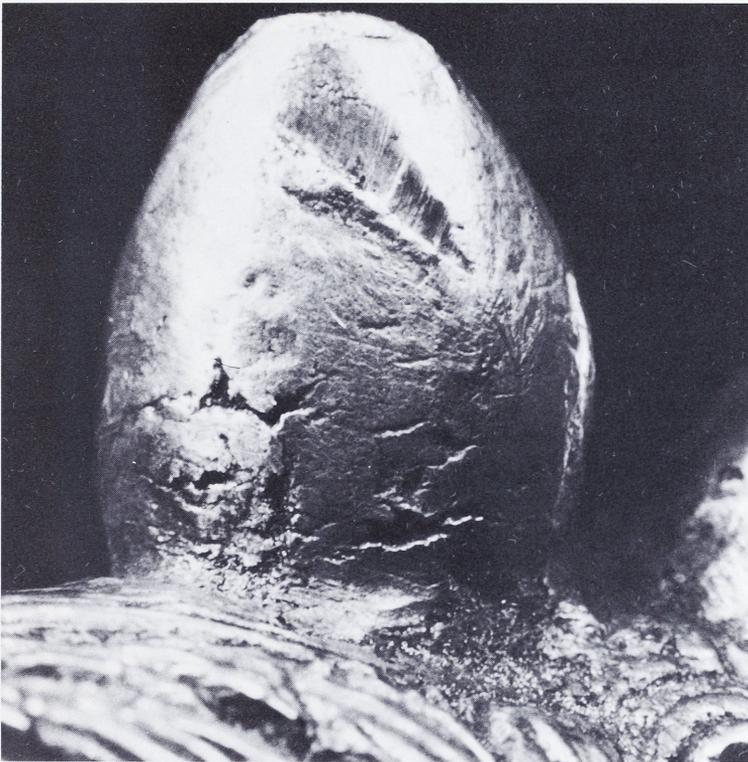
Abb. 10 Risse in der Rückseite des linken Ohres.

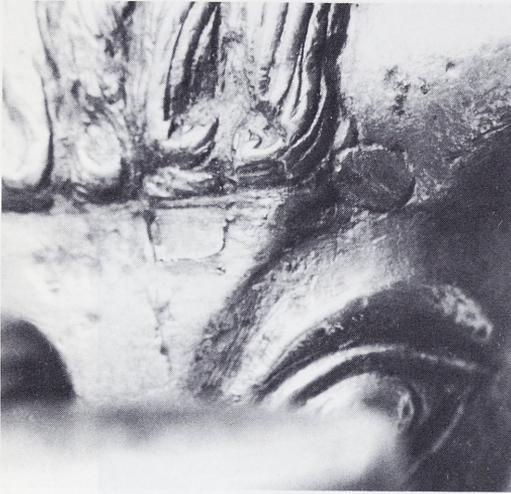
Abb. 11 Flickung zweier Gußlunker.

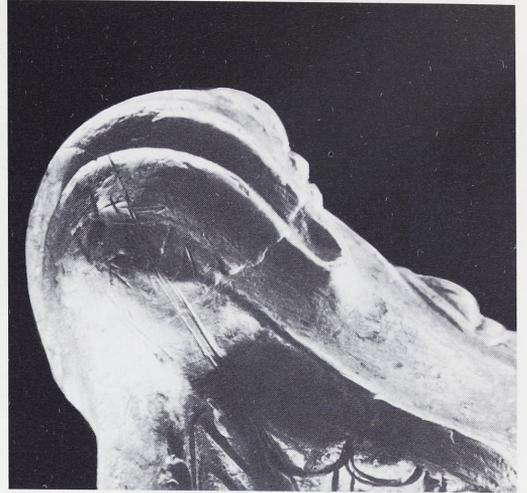
Abb. 12 Begrenzung eines Angusses am Maul.

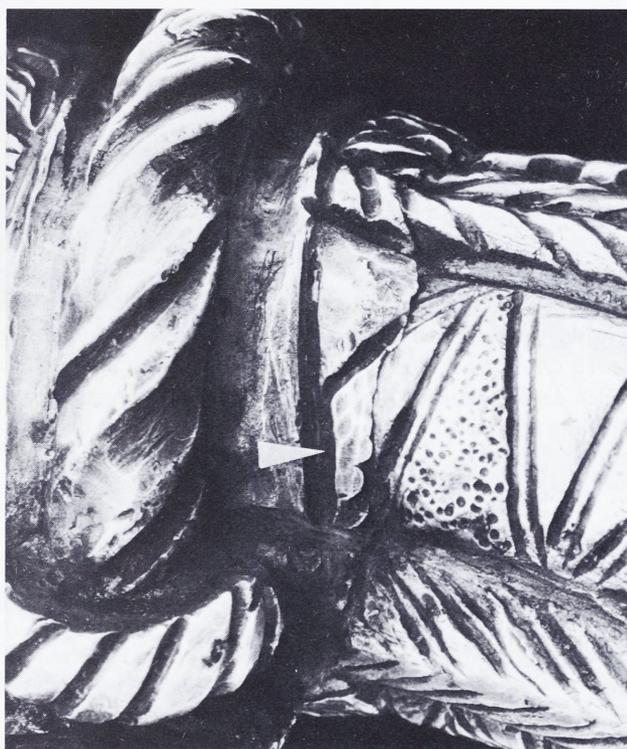
Abb. 16 Manschette mit flachgeklopfter Partie.

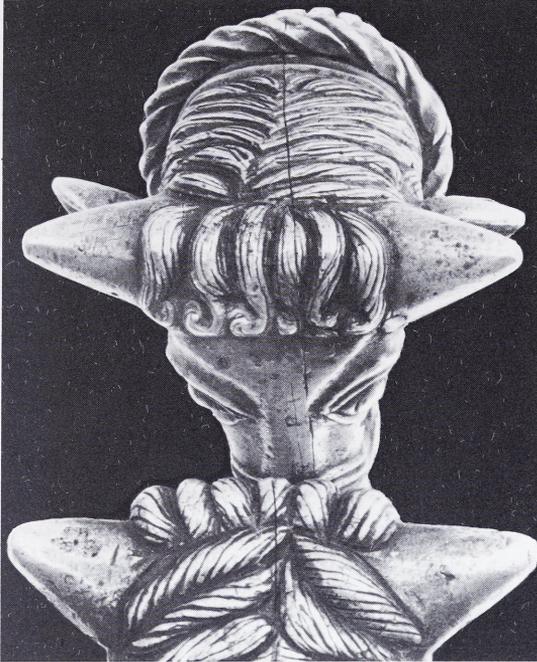
3. Über beide Stierköpfe verläuft eine kräftig ins Silber gekratzte Linie jeweils von der Kehle her über Maul und Nasenrücken, über Stirn und Haarbüschel, über die Nackenhaare bis zur Manschette, an einem Kopf-Ende gar noch 50 mm über die Manschette hinaus auf einen Steg (Abb. 17). Hier und da finden sich noch zwei oder drei Linien parallel dazu, und auch auf dem Wulst, also an der Innenseite des Ringkörpers, sind sie an einigen Stellen zu sehen (Abb. 6). GOESSLER hat von „Ritzlinien“ gesprochen und diese vermutungsweise als Spuren der Abformung für einen Nachguß schon im Altertum gedeutet. Der Verlauf der „Ritzlinien“ ausschließlich in Längsrichtung des Rings führt, wenn man dieser Hypothese folgt, auf die Abnahme einer Form in zwei Teilen. Dazu ist jedoch zu bemerken, daß man im Altertum solche Abformungen nur in Ton oder Gips bewerkstelligen konnte. Diese Materialien sind in unserem Fall aber deshalb ungeeignet, weil Ohren und Hörner der Stierköpfe verschränkt zueinander stehen und auch die tiefen Rillen der Ringkörper-Verzierung Unterscheidungen aufweisen, die die Abnahme ohne Zerstörung von Teilen der Form nicht erlauben⁵. Wann die „Ritzlinien“ entstan-

Abb. 17 Ritzlinie über Nasenrücken, Stirn, Nacken und Torques.

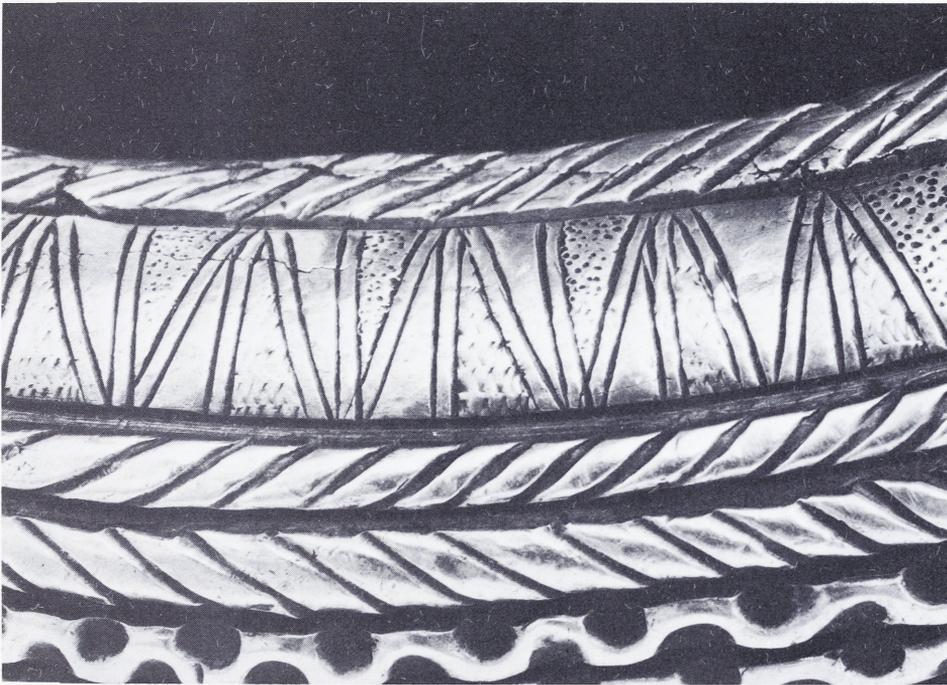
Abb. 18 Abnutzungsspuren an der Innenseite des Ringkörpers (siehe Tremolierstiche).

4. Die zur Innenseite des Ringkörpers abflachenden und schließlich völlig verschwindenden Tremolierstiche in den Dreiecksfeldern weisen auf starke Abnutzung in diesem Bereich hin (Abb. 18). Dies zeigen schon die von GOESSLER publizierten Fotografien, die etwa ein halbes bis dreiviertel Jahr nach der Auffindung angefertigt worden sind. Eine Abnutzung von Hörnern und Ohren sowie der Torques ist nicht feststellbar, weil es keine Anhaltspunkte gibt, wie spitz sie einst waren oder ob die Torques stärker profiliert gewesen sind. An den übrigen Teilen der Köpfe sind Abnutzungsspuren kaum zu erwarten, doch müßten die noch mit Gußhaut versehene Wangen leicht abgerieben sein, wenn diese Teile des Rings beim Gebrauch irgendwie abgenutzt worden wären. Vielmehr deuten diese Beobachtungen und Überlegungen darauf hin, daß der Trichtinger Ring im Altertum hauptsächlich und vermutlich über längere Zeit wiederholt in der Mitte des Ringkörpers angefaßt oder gehalten worden ist.

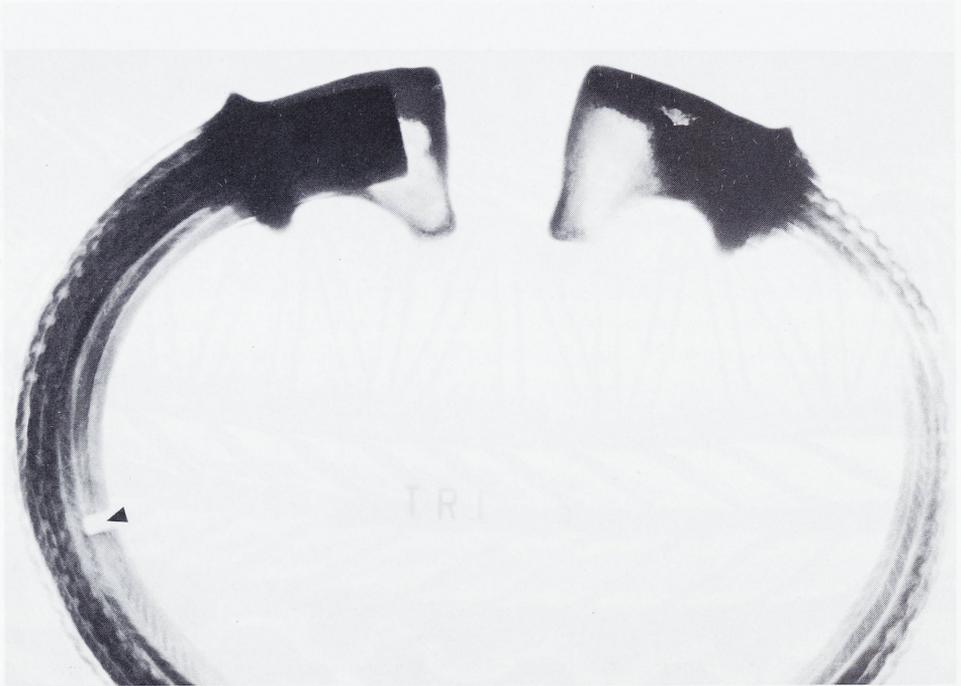
Nach dem Abschluß der beschriebenen Arbeiten ragten aus dem Silbermantel auf beiden Seiten die Enden des massiven Eisenkerns bis zu etwa 45 mm heraus. Auf der Röntgenaufnahme Abb. 20 ist links das eine Ende sehr gut zu erkennen; die Kontur des Endes rechts ist wahrscheinlich durch Korrosion des Eisens beeinträchtigt. Auf diese Enden des Eisenkerns sind die beiden Stierköpfe aufgeschoben worden.

Abb. 20 Röntgenaufnahme mit Eisenkern (links) und Eingriff (Pfeil).
