BAUGESCHICHTLICHE BEOBACHTUNGEN
AN STADT- UND DORFKIRCHEN
IM REGIERUNGSBEZIRK TÜBINGEN

ERHARD SCHMIDT

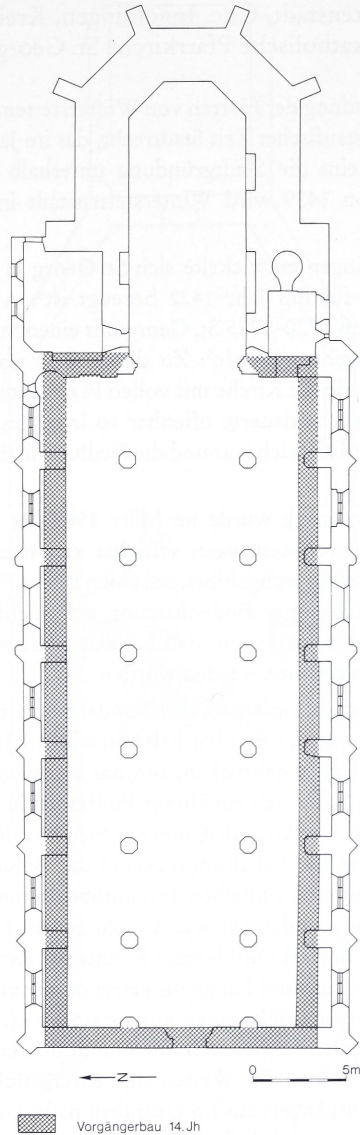
Das vorhandene Heizungssystem in der Balinger Stadtkirche sollte 1988 erneuert und ergänzt werden. Der im östlichen Joch schon vorhandene Heizungskeller mußte erweitert und im gesamten Chor und Schiff zur Aufnahme einer Flächenheizung der Boden abgetieft werden. Aufgrund der Entwicklungsgeschichte der Stadtkirche war nicht zu erwarten, daß bei diesen Arbeiten reichhaltige bauhistorische Befunde angeschnitten werden würden. Diese Vermutung bestätigte sich auch: Vor der Nord- und der Südwand des Kirchenschiffes wurden starke Fundamentzüge aus behauenen Kalkbruchsteinen angetroffen, die sich als Reste der Langhauswände eines Vorgängerbaus erwiesen (Abb. 1). Der ältere Sakralbau hatte offenbar die gleiche Längserstreckung wie die heutige Kirche, er war lediglich um etwa 3 m schmaler. Im Westen konnte eine Verzahnung der Fundamente des älteren Kirchenschiffes mit dem Fundament des heutigen Westgiebels festgestellt werden. Der Anschluß an den Ostgiebel oder an den Chor war durch den querliegenden Heizungskeller zerstört, doch soll vor Jahren bei der Außenerneuerung der Kirche in der Ostgiebelwand eine Baunaht beobachtet worden sein⁴, die darauf deutet, daß noch Reste des Vorgängerbaus im Mauerwerk der Ostwand erhalten sind.

Ein Fußboden, der dem Vorgängerbau hätte zugeordnet werden können, wurde ebensowenig festgestellt wie andere Details zur Ausstattung der älteren Kapelle. Sofern entsprechende Befunde ursprünglich vorhanden waren, wurden sie beim überwiegend maschinell durchgeführten Aushub im Langhaus entfernt. Baubefunde, die auf noch ältere Kirchenbauten hätten hinweisen können, fanden sich nicht.

Von dem im Langhaus der Balinger Stadtkirche nachgewiesenen Vorgängerbau fanden sich im Chor keine Spuren. Berücksichtigt man indessen die Ausdehnung des alten Kirchenschiffes, das aufgrund seiner Breite sicherlich auch nur mehrschiffig vorstellbar ist, kann nicht ausgeschlossen werden, daß der Chor des Vorgängerbaus übernommen wurde.

Abb. 1 Balingen, Zollernalbkreis. Grundriß der Stadtkirche mit archäologischem Befund.

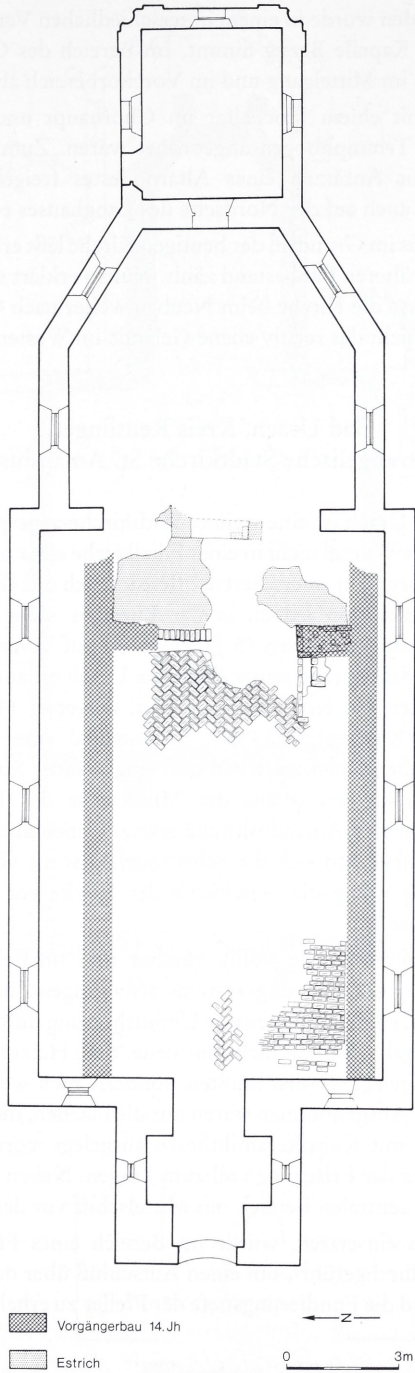
Die Überprüfung der Befundsituation ergab, daß Fundamentreste einer älteren Bauphase nur noch in Rudimenten erhalten waren. Offenbar hatte man im 18. Jahrhundert die ältere Kapelle bis auf die letzte Fundamentlage abgebrochen, um das so gewonnene Steinmaterial für den Neubau zu verwenden. Doch hatte sich ein älterer Fußboden in einem Ausmaß erhalten, der relativ weitreichende Aussagen zum Grundriß und zur Struktur des Vorgängerbaus ermöglichte (Abb. 2). Besonders gut war der Erhaltungszustand der Befunde im östlichen Drittel des Langhauses. Hier fand sich mit dem südlichen Triumphbogenfundament der einzige bauliche Rest der älteren Kapelle. Das Fundament war bis zu seiner Einbindung in die ehemalige Südwand erhalten. Im Verlauf des Triumphbogens konnte der Rest einer Stufe aus Backsteinen festgestellt werden, durch die Chor und Langhaus getrennt waren. Während das Langhaus mit einem Boden aus großformatigen Backsteinen ausgestattet war, wies der ältere Chor einen Kalkestrichboden auf. Seine südliche Abbruchkante nimmt die Innenflucht der Langhauswand auf, die sich über den Ziegelboden im Westen des Kirchenschiffes nachweisen läßt. Das bedeutet, daß der Chor des Vorgängerbaus im Grundriß nicht vom Schiff abgesetzt war; eine Trennung erfolgte nur im Inneren durch den Triumphbogen und eine geringe Erhöhung des Chorbodens. Da die Baumaßnahme sich nur auf das heutige Langhaus erstreckte, muß die Frage nach dem Ostabschluß der Kapelle, der im Bereich des heutigen Chores zu suchen ist, offen bleiben. Denkbar wäre aufgrund der angetroffenen Befunde ein schlichter, flach schließender Chor ebenso wie ein polygonaler Chorschluß.

Abb. 2 Winterstettenstadt, Gde. Ingoldingen, Kreis Biberach. Grundriß der katholischen Pfarrkirche mit Vorgängerbau.

Der erhaltene Backsteinboden wurde in einem unterschiedlichen Verband verlegt, der deutlich auf die Innenstruktur der Kapelle Bezug nimmt. Im Bereich des Gestüblsbodens waren die Backsteine parallel verlegt, im Mittelgang und im Vorchorbereich als Kreuzverband.

Die ältere Kapelle war mit einem Hochaltar im Chorraum und mit zwei Nebenaltären ausgestattet, die vor dem Triumphbogen angeordnet waren. Zumindest konnten Reste des südlichen Seitenaltars mit Ansätzen eines Altarpodestes freigelegt werden. Sicher darf angenommen werden, daß auch auf der Nordseite des Langhauses ein Altar stand.

Die Lage des Vorgängerbaus im Grundriß der heutigen Kirche läßt erkennen, daß der Westturm im wesentlichen noch zum älteren Baubestand zählt. Nur so erklärt sich, daß trotz ungünstiger topographischer Verhältnisse die Kirche beim Neubau weiter nach Osten in das Hanggelände vorgeschoben wurde und nicht das relativ ebene Gelände im Westen nutzte.

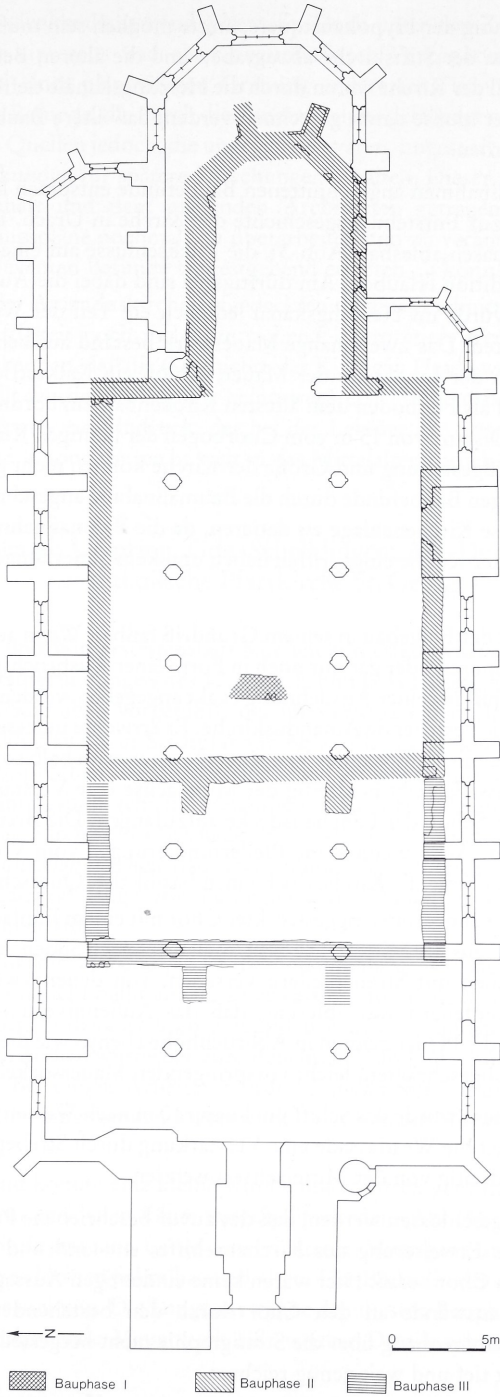
Abb. 3 Bad Urach, Kreis Reutlingen. Die ehemalige Stiftskirche St. Amandus mit älteren Baubefunden.

Die Zahl der bei Baumaßnahmen angeschnittenen Baubefunde entsprach keineswegs den eher spärlichen Nachrichten zur Entstehungsgeschichte der Kirche in Urach. Es waren zumindest partiell drei ältere Bauphasen ablesbar (Abb. 3), die Rückschlüsse auf eine weit ins Mittelalter zurückreichende Bautradition erlauben. Am dürftigsten sind dabei die Aussagen zum ältesten Kirchenbau. Von ihm wurde im Heizungskanal lediglich ein Teil der Westfassade als 1,3 m starke Wand angeschnitten. Das zweischalige Mauerwerk bestand aus behauenen Kalkbruchsteinen. Nach Osten, an der Innenseite der Mauer, schloß ein Kalkestrich an, der auf einer Steinstückung auflag und als Fußboden dem ältesten Kirchenbau zuzuordnen ist. Sein Westabschluß verläuft in einer Distanz von 15 m vom Chorbogen der heutigen Kirche. Weiterreichende Aussagen zu Grundrißgestaltung und Größe der Kirche können nicht getroffen werden, da keine weiteren zugehörigen Baubefunde durch die Baumaßnahme angeschnitten wurden. Auch ist es nicht möglich, diese Kirchenanlage zu datieren, da die Baumaßnahmen nur in geringem Umfang in den Bereich der Kirche eingegriffen haben und kein datierfähiges Material geborgen wurde.

Wesentlich deutlicher ist der Folgebau in seinem Grundriß faßbar. Wenn auch insbesondere die Nordwand nur noch in Spuren oder gar nur noch in Form einer Ausbruchsrinne nachzuweisen war, kann das Kirchenschiff in seiner Ausdehnung exakt angegeben werden. Mit 16,5 m war der Bau etwas schmaler als die bestehende Amanduskirche. Er erreichte indessen mit Abstand nicht eine vergleichbare Länge; mit 19 m war der Vorgängerbau nur etwa halb so lang wie der heutige Kirchenbau. Die Westfassade zeigt beidseitig der Mittelachse eine Verstärkung durch Strebepfeiler, offenbar, um den Schub der Langhausdecke aufzufangen. Die Breite der Kirche deutet auf eine Mehrschiffigkeit. Auch wenn keine Pfeilerfundierungen vom Vorgängerbau nachgewiesen werden konnten, dürfte die Kirche doch einen basilikalen Querschnitt besessen haben. Zu diesem Kirchenschiff gehörte ein langgestreckter Chor mit einem Fünfstrebenchorabschluß. Bei 11 m Länge war der etwas aus der Mittelachse des Langhauses nach Süden verschobene Chor gut 7,5 m breit. Er war außen mit Strebepfeilern versehen, von denen zwei freigelegt werden konnten. An den Strebepfeilern war ablesbar, daß das Außenniveau erheblich unter dem Kirchenboden lag, denn die Pfeiler zeigten in Abbruchhöhe ebenso wie die erhaltenen Teile der Chorauswand einen abgeschrägten, leicht vorspringenden Mauersockel.

Bei der folgenden Bauphase wurde das Schiff um knapp 10 m nach Westen verlängert. Auch bei dieser Erweiterung erhielt die Westfassade eine Verstärkung durch Strebepfeiler, die, wie beim älteren Kirchenbau, beidseitig von der Mittelachse ansetzten.

Es kann nicht völlig ausgeschlossen werden, daß der zuvor beschriebene Polygonalchor erst im Zusammenhang mit der Erweiterung des Kirchenschiffes entstand und die ältere Bauphase einen anderen, kleineren Chor besaß. Hier waren keine eindeutigen Aussagen zu treffen, da die Anbindung der Langhauswände an den Chor durch den bestehenden Bau gestört war, andererseits ein Bauzusammenhang über die Stratigraphie nicht hergestellt werden konnte, da die Bodeneingriffe nicht tief und weit genug reichten.

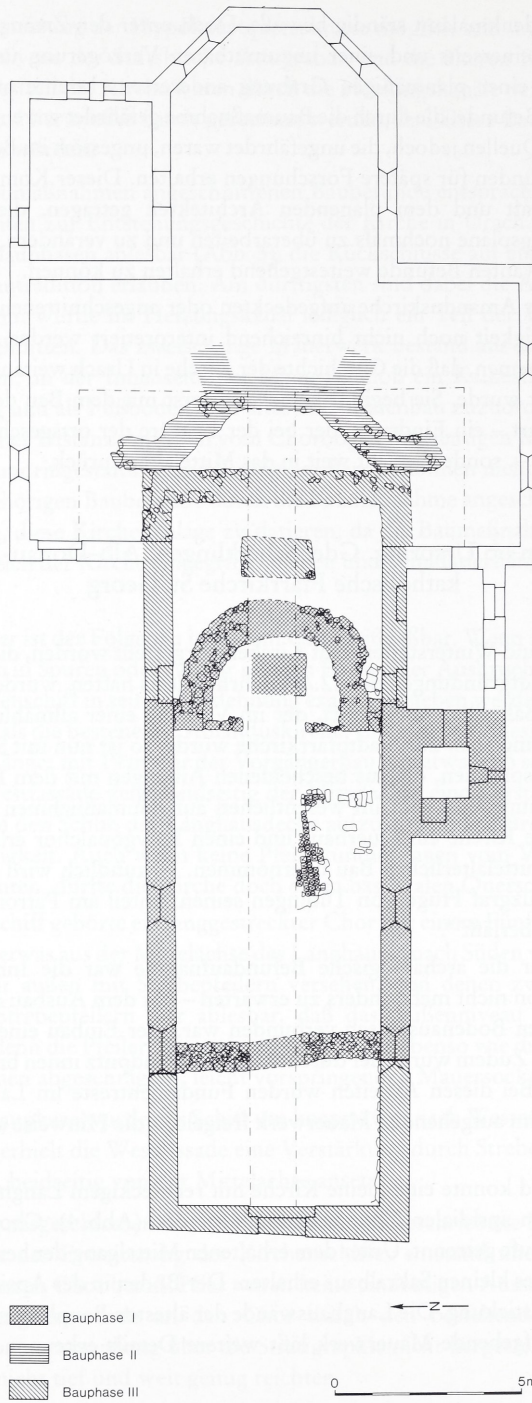
Als ältester Baubefund konnte eine kleine Kirche mit rechteckigem Langhaus und eingezogenem, leicht gestelztem apsidualen Chor festgestellt werden (Abb. 4). Chor und Schiff waren offenbar durch eine Stufe getrennt. Unter dem erhaltenen Mittelgang der heutigen Kirche waren Reste des Altares dieses kleinen Sakralbaus erhalten. Der Boden in der Apsis bestand aus einem Estrich auf einer Steinstickung. Die Langhauswände der ältesten Bauphase sind im bestehenden Bau erhalten. Das aufgehende Mauerwerk läßt weitere Details erkennen. Die kleine Kirche

Abb. 4 Hausen ob Urspring, Gde. Schelklingen, Alb-Donau-Kreis. Grundrißentwicklung der katholischen Pfarrkirche.

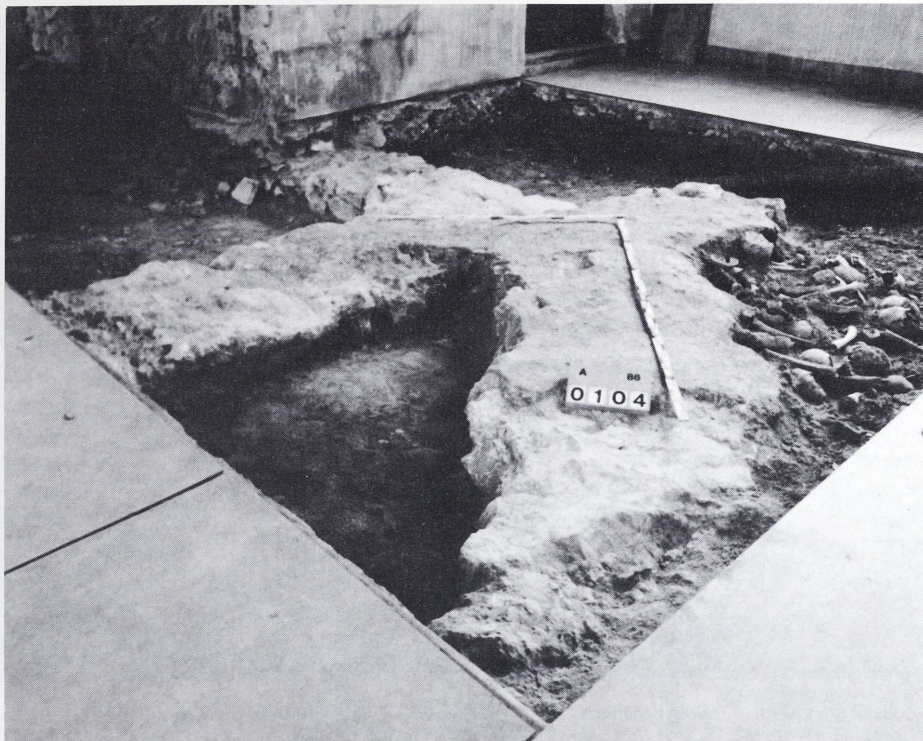
Abb. 5 Hausen ob Urspring. Gde. Schelklingen, Alb-Donau-Kreis. Nordteil des Rechteckchores mit spätgotischer Erweiterung.

Spätestens wohl im 14. Jahrhundert wurde der Chor verändert, die kleine Apsis durch einen wesentlich größeren Rechteckchor ersetzt (Abb. 5), der das Langhaus in gleicher Breite nach Osten verlängert. Der neue Chor wurde in dem so entstandenen Rechtecksaal durch einen Triumphbogen vom Schiff getrennt, der offenbar noch vom Vorgängerbau übernommen worden war. Der Fußboden im Rechteckchor wurde erhöht und ein neuer Altar vor der Chorostwand erbaut. Die Kirche war nur mit diesem einen Altar ausgestattet, Seitenaltäre vor dem Triumphbogen waren nicht vorhanden. Das Langhaus erhielt einen Fußboden aus ornamentierten Bodenfliesen.

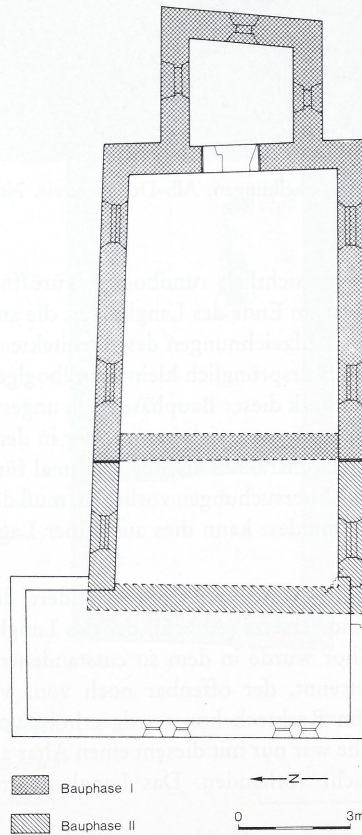
Abb. 6 Dintenhofen, Gde. Ehingen (Donau), Alb-Donau-Kreis. Grundriß der Kapelle St. Benedikt.

Über dem 1083 erstmals genannten Weiler Dintenhofen¹⁵, einem Teilort von Herbertshofen, liegt auf einem kleinen Höhenrücken die Kapelle St. Benedikt, die in Schriftquellen kaum Erwähnung findet. In der Oberamtsbeschreibung heißt es von ihr, sie sei im Jahr 1705 erbaut worden¹⁶. Interessanter ist der Hinweis, daß zu Ende des 19. Jahrhunderts hinter der Kapelle „noch die Umwallung einer Burg sichtbar“¹⁷ war, St. Benedikt demzufolge auf einer Burgstelle stand. Heute sind von der Wehranlage keine Spuren mehr vorhanden. Die Kapelle, ursprünglich ein Rechtecksaal mit eingezogenem Rechteckchor, der heute als Sakristei dient, erhielt 1932 im Westen einen querrechteckigen Anbau (Abb. 6).

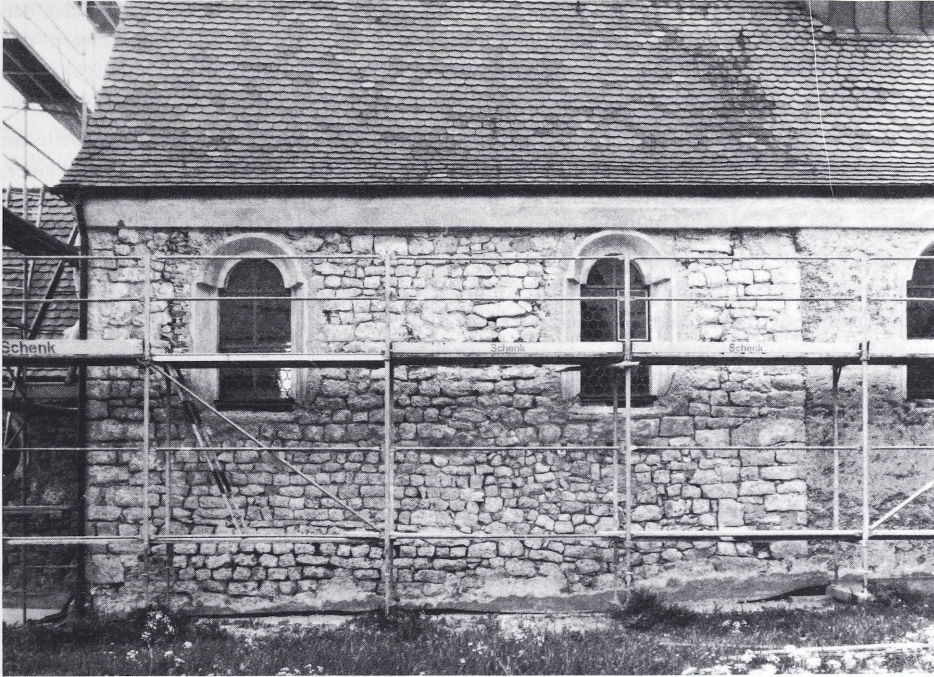
Abb. 7 Die Nordwand der Kapelle von Dintenhofen, Gde. Ehingen (Donau), Alb-Donau-Kreis.

Im Frühjahr 1988 wurde bei der Außenrenovierung der Kapelle der Putz an den älteren Bauteilen vollständig entfernt. Darunter kam ein qualitativvolles Mauerwerk aus kleinen, sorgfältig behauenen Quadern zum Vorschein (Abb. 7). Die Mauerstrukturen sowie die darin enthaltenen zugesetzten Öffnungen verdeutlichen, daß die Kapelle im Mittelalter erbaut wurde

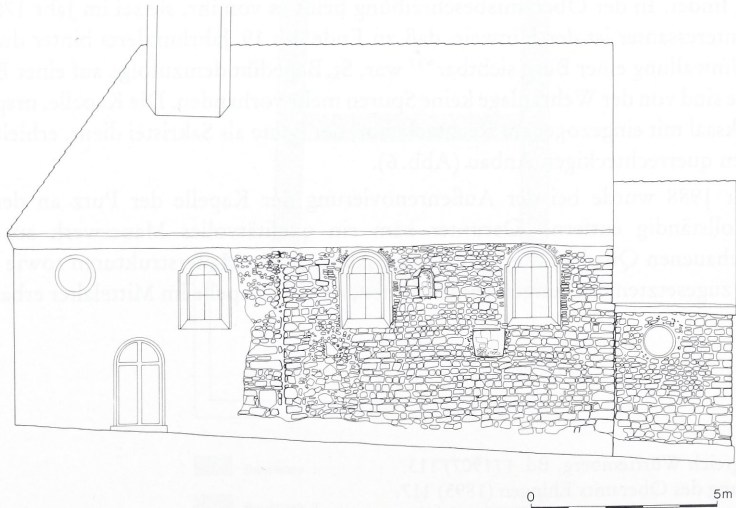
Die Belichtung der Kapelle erfolgte durch kleine, schmale und rundbogige Fenster, die hoch oben im Mauerwerk saßen und von denen eins in der Südwand erhalten war (Abb. 8). Die Fensterlaibung bestand aus Tuffsteinquadern, da sich dieses Material besser bearbeiten ließ als der eher spröde Massenkalk. Im Westen, unmittelbar vor der ehemaligen Westwand der Kapelle, konnte in Resten eine zweite Fensteröffnung festgestellt werden. Das kleine, rechteckige Fenster lag sehr hoch. Aufgrund seiner Gestaltung konnte es nicht unbedingt zum romanischen Formenschatz gezählt werden, war aber eindeutig dem originalen Baubestand zuzuordnen. Die Laibungen dieser Öffnung bestanden aus Kalkstein, aus dem gleichen Baumaterial wie das übrige Mauerwerk; sie waren mit einer weißen Schlemme überzogen. Sicherlich besaß die Kapelle ursprünglich weitere Fenster in der Südwand, die aber durch die großen, barocken Fenstereinbrüche zerstört worden sind. Indessen fanden sich Hinweise auf Fensteröffnungen nur in der Südwand, die Nordwand war – abgesehen von einer Tür im Westen

Abb. 8 Bauaufnahme der Kapellensüdwand von St. Benedikt in Dintenhofen, Gde. Ehingen (Donau), Alb-Donau-Kreis.

Die Verlängerung der Kapelle nach Westen war deutlich in der Südwand ablesbar. An die Eckquaderung der ältesten Bauphase setzte ein Mauerwerk ein, das eine völlig andere Struktur aufwies. Es war wesentlich unregelmäßiger, teilweise auch großformatiger. Es überraschte, daß beim Abbruch der alten Westwand nicht auch die Eckquader ausgebrochen wurden, um ein derart qualitätvolles Baumaterial für den Erweiterungsbau zu erhalten. Die Wände der mittelalterlichen Verlängerung waren nur noch in geringen Teilen der Südwand erhalten. Offenbar erforderte die im Vergleich mit dem älteren Bau wesentlich schlechtere Bauqualität 1932 bei der letzten Kapellenerweiterung auch den Abbruch der weitaus größten Teile der mittelalterlichen Erweiterung, doch ließ sich der ursprüngliche Umfang über Planunterlagen eindeutig fassen.

Ein Detail, das an dem geringen Mauerrest der mittelalterlichen Kapellenerweiterung ablesbar war, ist für die zeitliche Einordnung der Baumaßnahme von wesentlicher Bedeutung. An den wenigen ungestörten Wandteilen fanden sich horizontale und vertikale Fugenstriche, die in den noch feuchten Mörtel eingezogen worden waren. Diese Behandlung des Mauerwerks weist auf eine Entstehung spätestens im 13. Jahrhundert.

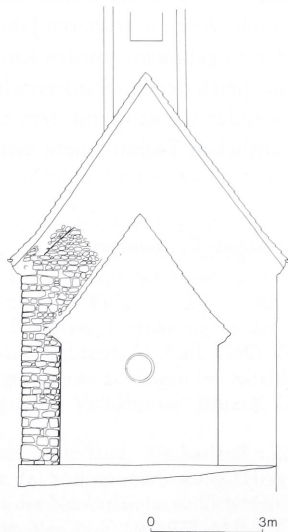
Gleichzeitig mit der Verlängerung der Kapelle wurde im östlichen Teil der Südwand ein rechteckiges Fenster mit schräg verlaufenden Putzlaibungen eingebracht, das wesentlich tiefer angeordnet war als die romanischen Fenster. Auch wurde das Dach erhöht und etwas steiler gebaut; die alte Dachneigung war im Ostgiebel noch ablesbar (Abb. 9).

Abb. 9 Ostfassade der Kapelle von Dintenhofen, Gde. Ehingen (Donau), Alb-Donau-Kreis.
