FRANCE

L'incendie de Notre-Dame de Paris Point de la situation fin septembre 2019

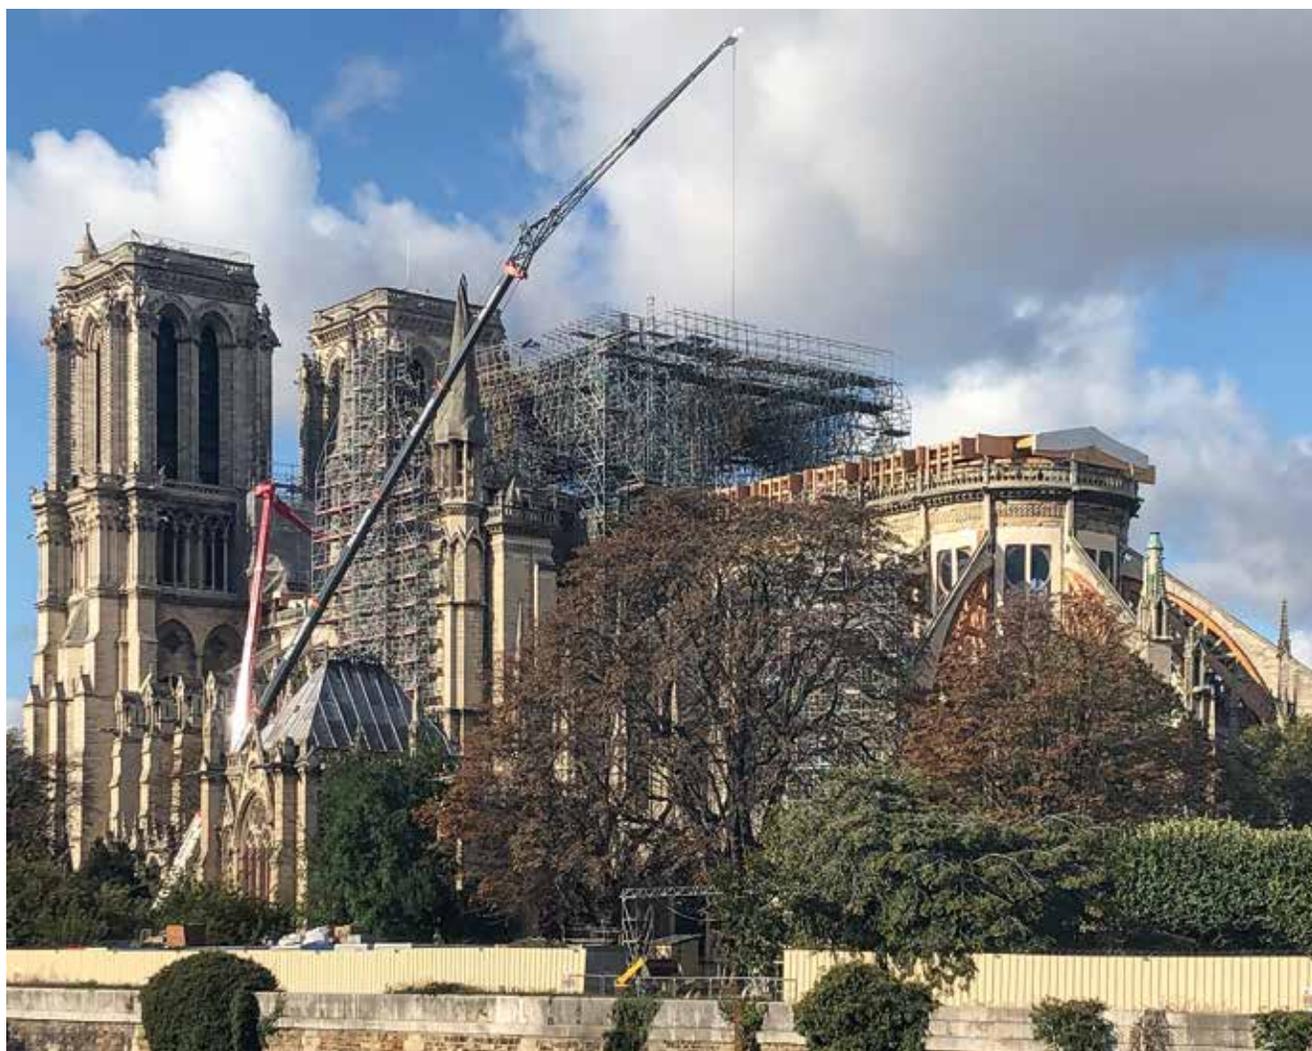
Fig. 1: Travaux de consolidations provisoires, octobre 2019

La consolidation des parties accessibles des maçonneries les plus fragiles a été réalisée, un parapluie provisoire installé, des étais posés sous les arcs-boutants. Des planchers ont ensuite été posés sur et sous les voutes afin de pouvoir commencer de les examiner sans risque et de sécuriser les intérieurs.

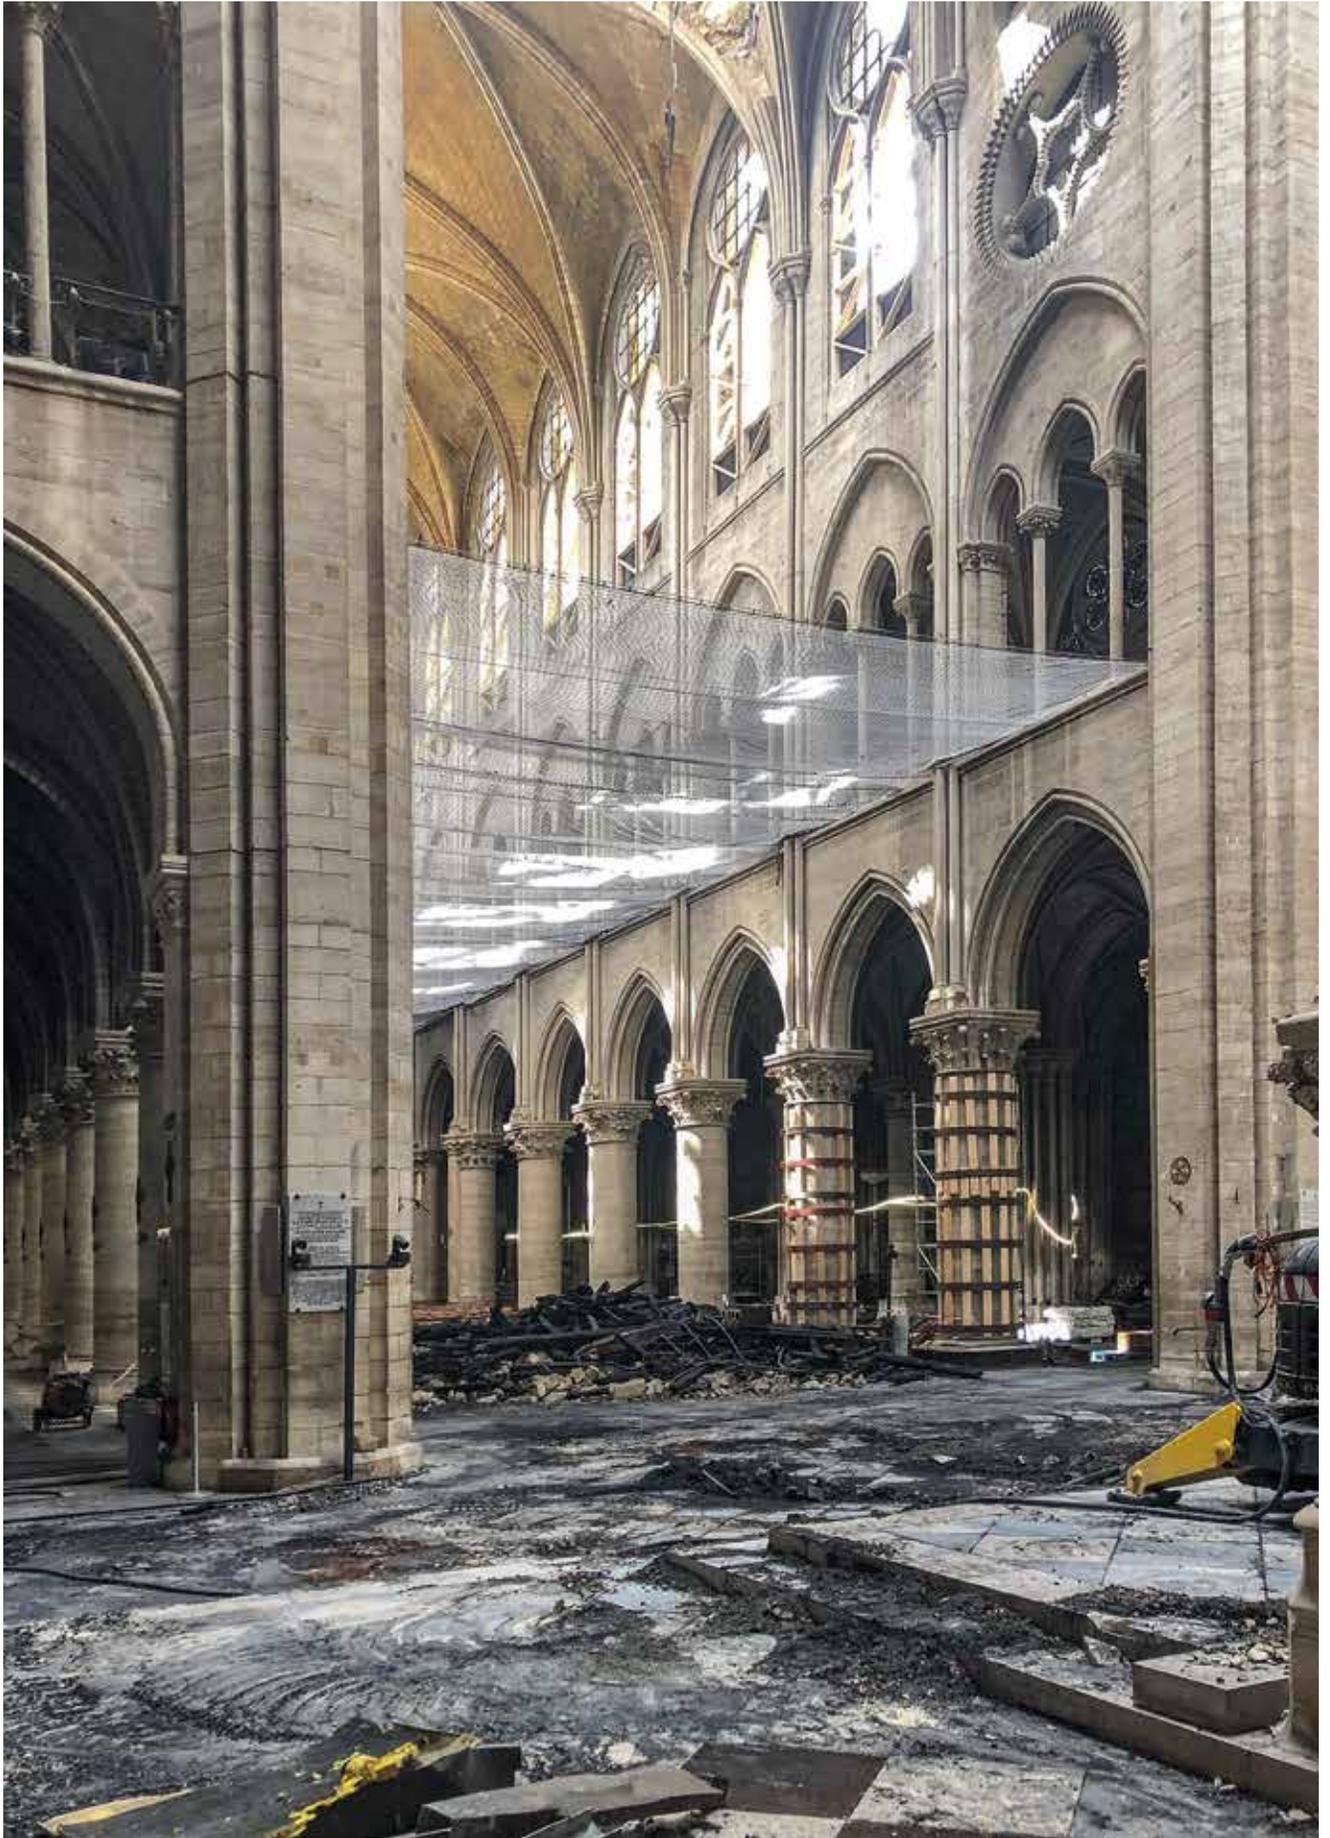
Fig. 2: Croisée du transept, mai 2019

L'ensemble des couvertures hautes a été détruit. Le plomb fondu s'est en partie rependu sur les voutes, a coulé par les gargouilles, ou, en gouttelettes, est principalement parti avec les fumées en les colorant en orange. L'effondrement spectaculaire de la flèche à 20h00 a entraîné la destruction d'une partie des voutes de la croisée du transept. Sauf ponctuellement, les autres voutes ont résisté à la chute des fermes désorganisées. Par ces ouvertures, des gravois incandescents sont tombés sur le sol entraînant la destruction d'aménagements modernes du chœur et la rubéfaction de piles de la nef. Pour des raisons de sécurité évidentes, l'auscultation des maçonneries des parties hautes (pignons, voutes) étaient impossible à faire mais elles apparaissaient grandement fragilisées à la fois par la disparition de la charpente et par les importantes quantités d'eau utilisées qui ont longtemps ruisselées des voutes.
