Così fan tutte – Die Wiederinbetriebnahme des barocken Schlosstheaters im Neuen Palais im Park Sanssouci

Volker Thiele

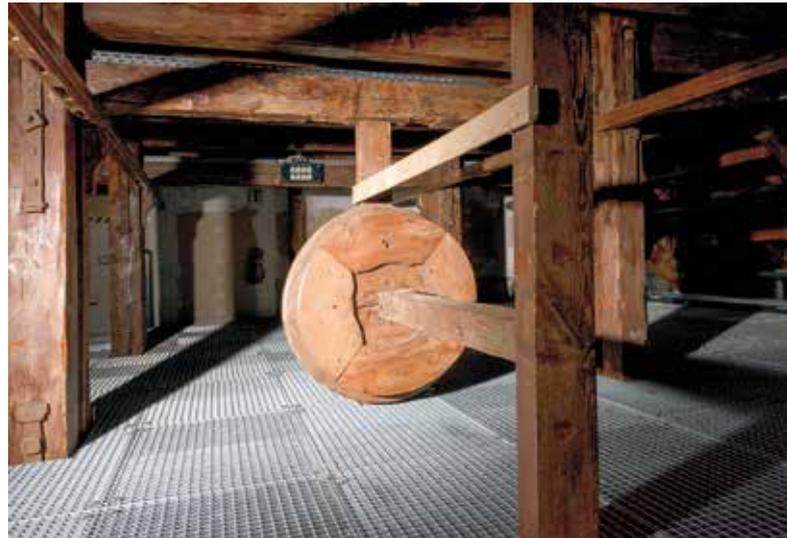
Abb. 3 Reste der barocken Bühnentechnik, darunter der neue Schnürboden

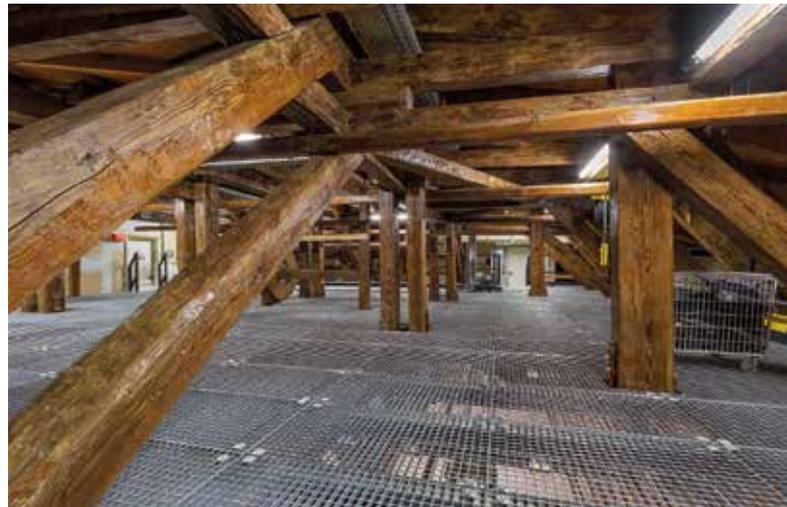
Abb. 4 Dachkonstruktion nach der Maskierung

In einem ersten Bauabschnitt wurde in den Jahren 2014–2016 die Dachhaut aus Kupferblech erneuert und die Dachkonstruktion instandgesetzt und dekontaminiert. Der Umgang mit den Schadstoffen stellte einen Schwerpunkt der Maßnahme dar, da diese tief in die weitestgehend bauzeitliche Holzkonstruktion eingedrungen waren und nicht restlos entfernt werden konnten. Der Teil des Daches, der sich über dem Zuschauerraum befindet, ist durch die dortige Stuckdecke von den genutzten Räumen abgekoppelt. Hier war es daher möglich, durch die Abdichtung der Durchdringungen der Decke eine Abschottung der kontaminierten Bereiche vorzunehmen. Die kontaminierte Dachkonstruktion im Bereich des Schnürbodens liegt hingegen in direktem Luftverbund mit Bühne und Zuschauerraum. Zudem ist die gesamte Theatertechnik direkt dort befestigt. Zum Umgang mit dieser Situation wurden drei Varianten entwickelt: Ein vollständiger Austausch der kontaminierten barocken Dachkonstruktion über der Bühne wäre unter

In einem intensiven Dialog mit Denkmalfachbehörde, Nutzern und Zuwendungsgebern wurde daher ein Konzept entwickelt, das sowohl dem Denkmalwert des Hauses als auch den Anforderungen des Spielbetriebs gerecht wird: Die nicht denkmalwürdigen kontaminierten Holzbauteile wurden entfernt, um die Schadstoffbelastung möglichst zu reduzieren. Dies betraf insbesondere die nicht bauzeitlichen Konstruktionen der Unterbühne und des Schnürbodens, der durch eine funktionale Gitterrostebene ersetzt wurde. Die in situ verbliebene Dachkonstruktion wurde zunächst trocken gereinigt, danach erfolgte eine Intensivreinigung mit einem Vakuum-Waschverfahren. Danach wurden alle Oberflächen mit Schelllack maskiert, um ein weiteres Ausgasen der verbliebenen Schadstoffe zu hemmen. Dazu musste die gesamte Theatertechnik demontiert und anschließend neu installiert werden. Durch Kontrollmessungen des Schadstoffgehaltes in der Luft wurde der Sanierungserfolg nachgewiesen. Da jedoch die Langzeitwirkung der Beschichtung nicht nachgewiesen ist und mit der Zeit nachlässt, ist es in auch in Zukunft erforderlich, regelmäßige Reinigungszyklen und Schadstoffmessungen durchzuführen. Es wird davon ausge-

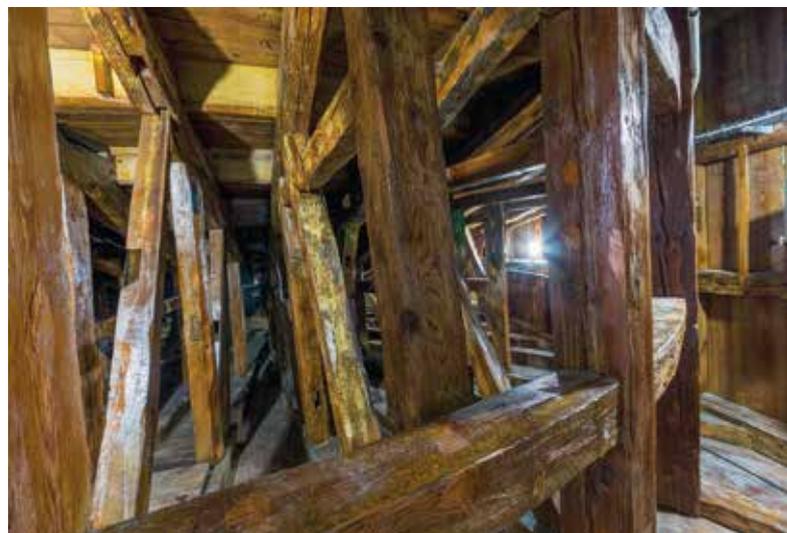
Abb. 5 Unterkonstruktion des Zuschauerraums nach der Maskierung

Das gleiche Sanierungsverfahren wurde auch im zweiten Bauabschnitt in den Jahren 2019–2020 für die Dekontamination der Konstruktionshölzer im Zuschauerraum angewendet. Hier war vor allem der Bereich unterhalb des ansteigenden Gestühls betroffen, in dem zudem noch eine Umluftheizung installiert war. Diese Anlage war so konzipiert, dass sie die Raumluft aus dem Zuschauerraum ansog, erwärmte und wieder in das Theater zurückleitete. Da die Dichtigkeit der Heizungskanäle nicht gewährleistet werden konnte, musste die Anlage zurückgebaut und alternative Wege zur Temperierung des Zuschauerraumes gefunden werden. Die bereits im ersten Bauabschnitt erfolgte Wärmedämmung des Daches erlaubte es, ein Minimalkonzept zu entwickeln, um die Eingriffe in die Bausubstanz sowie in das Erscheinungsbild des Theaterraumes zu minimieren. So wurden zum einen die Anzahl und Größe bereits vorhandener versteckter Heizflächen erhöht. Ansonsten wurden lediglich im Zuschauerraum Anschlüsse für mobile Elektrokonvektoren vorgesehen, mit denen der Raum im Bedarfsfall vor Vorstellungsbeginn vorgeheizt werden kann. Von Seiten der Nutzer war dafür das Zugeständnis erforderlich, dass bei Extremwetterlagen die
