Carmen Diehl und Wolfgang Kenter

Die Lehm-Kalkstuckdecken von Schloss Höchstädt a. d. Donau: technologischer Aufbau, Zustand und Restaurierungsmaßnahmen

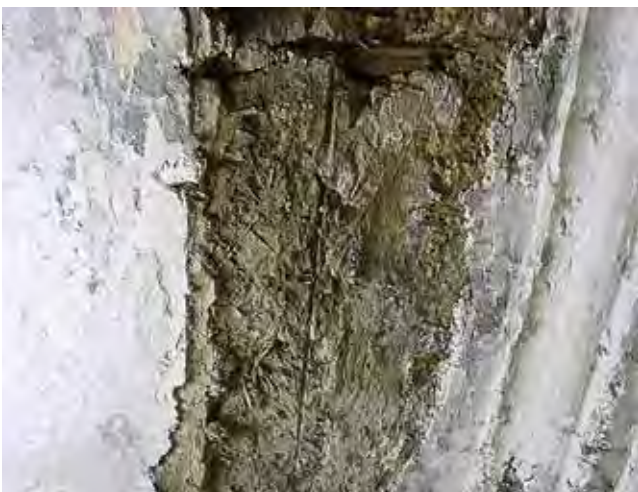
Abb. 5: Fehlstelle in der Stuckatur, Vorrizung im Lehmuntergrund

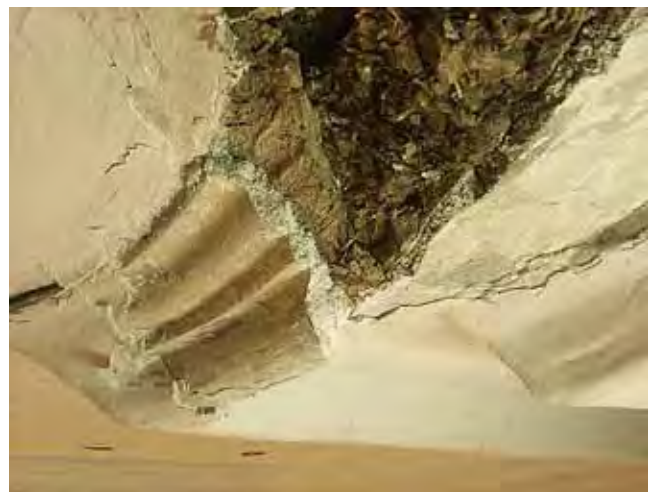
Abb. 6: Ausgebrochener Lehmkern

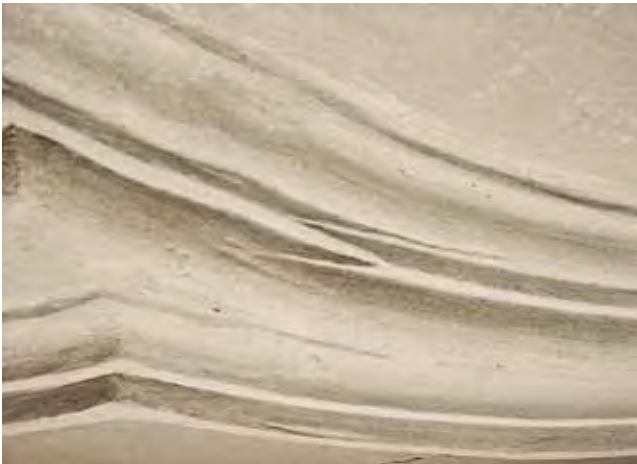
Die Herstellung der Stuckprofile wurde mit einer Schablone vorgenommen. Man kann davon ausgehen, dass die Schablone aus Holz bestand. An einigen Stellen der Stuckprofile konnten Spuren festgestellt werden, die durch ein Abrutschen bzw. Ausfahren der Schablone verursacht worden sind.

Abb. 7: Schablonenspur in der Stuckprofilierung

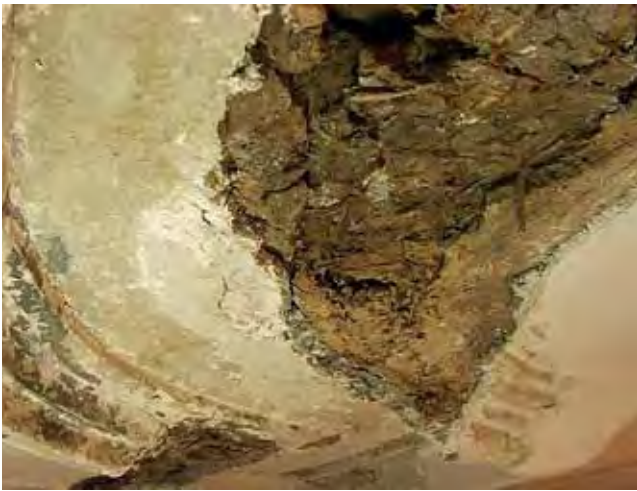
Risse entlang der Balkenlagen sind auf die Bewegungen im Träger (Deckenbalken aus Holz) zurückzuführen und stehen

unter anderem in Zusammenhang mit der Hygroskopizität des Holzes. Bereits durch direkte Wasseraufnahme bzw. Wasserabgabe aus der Luftfeuchtigkeit kommt es zu einem Quellen und Schwinden des Holzes bzw. auch des Lehms. Weitaus gravierender stellten sich Wasserschäden durch

bauwerksbedingte Schwachstellen und Alterung heraus. Kommt der Lehm direkt mit Wasser in Berührung, dringt dieses in das blättrige Kristallgefüge ein. Die Kristallplättchen des vorhandenen Tons werden von einem dünnen Wasserfilm umhüllt. Dies bewirkt eine Volumenzunahme, das so genannte „Quellen“ des Lehms. Beim Trocknen des Lehms verdunstet das Wasser, was zu einer Reduzierung des Volumens führt, es entstehen Trocken- und Schwundrisse. Lehm bindet nicht chemisch ab, sondern es entweicht lediglich das Wasser und die Tonplättchen lagern sich dicht aneinander (Kohäsionskräfte).

Durch Fehlstellen infolge von Auswaschung und Zermürbung des Gefüges innerhalb der Lehmschicht ist es zu Hohlstellenbildungen innerhalb der Lehmschichten gekommen. Im fortschreitenden Schadensverlauf bildet sich eine Hohlstelle zwischen Lehm und Putzschicht, im Endzustand des Schadens kommt es zum Verlust des stark zermürbten Lehmgefüges und der Putzschicht.

Abb. 15: Wasserschaden – Auswaschung und Zermürbung des Lehmgefüges

Besonders bei Ergänzung von Fehlstellen in der jeweiligen Lehmschicht sind die Eigenschaften des vorliegenden Materials zu berücksichtigen: Das Quell- und Schwindmaß des Lehms ist von der Art und Menge des verwendeten Tons abhängig. Faserbeimengungen bewirken durch Speicherung eine Reduzierung des Wasseranteils. Eine Abmagerung des Lehms kann durch Reduzierung des Tonanteils bzw. Zugabe von Zuschlägen und Zumischung von Stroh und Fasern erreicht werden. Bei dem Auftrag von Lehm ist eine Aufrauung des vorhandenen Untergrundes wichtig, um eine mechanische Haftung zu gewährleisten.

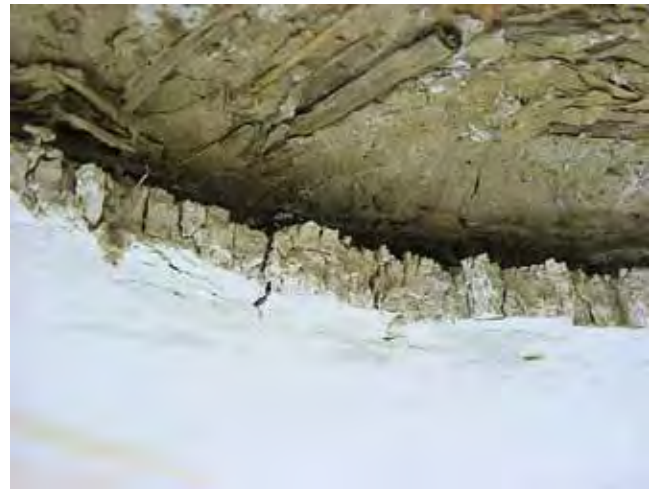
Abb. 16: Ablösung der Kalkputzschicht vom Lehmuntergrund

Abgelöste, aber intakte Kalkputzschichten wurden mit einer Kalk-Lehmsuspension erfolgreich hinterspritzt und wieder an die Lehmschichten angebunden.

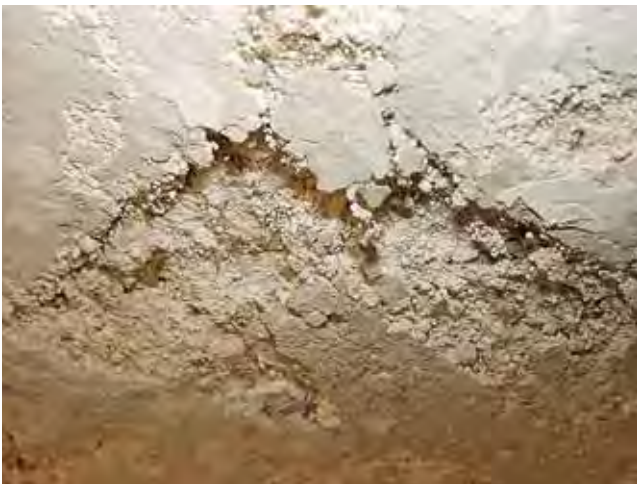
Ein anderes Schadenspotenzial liegt in mechanischen Einwirkungen (Renovierungen, Umbaumaßnahmen, etc.) und in der Einbringung von physikalisch wie chemisch ungeeigneten Ergänzungsputzen (Gips etc.). Bedingt durch die Schäden im Lehmträger treten auch bei den Kalkputzflächen und der Kalkstuckatur ähnliche Schadensbilder auf: Hohlstellenbildungen oder Verlust durch Ablösungen vom Lehmträger durch Feuchtigkeitseinwirkung, Risse und Hohlstellenbildungen durch Bewegungen innerhalb der Unterkonstruktion, „Auswaschungen“ und „Zermürbung“ der Oberfläche durch Feuchtigkeitseinwirkung, Schäden durch mechanische Einwirkungen und durch ungeeignete Reparatur- und Ergänzungsmörtel sowie spannungsbedingte Abplatzungen durch nicht geeignete Farbbeschichtungen.

Abb. 17: Auswaschung und „Vermürbung“ des Kalkputzes

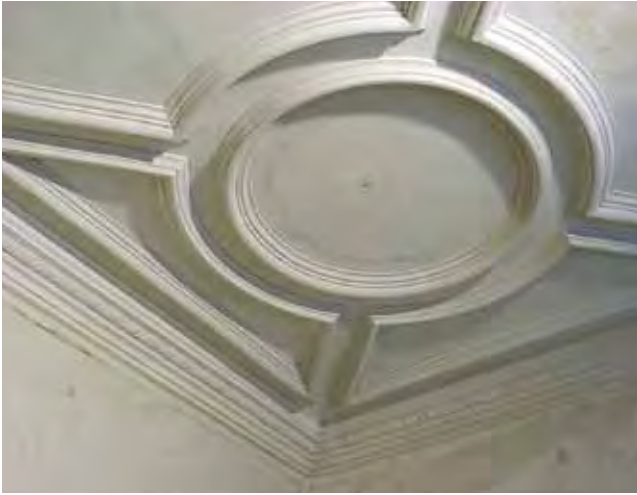
Abb. 25: Raum 105, Endzustand

Die durchgeführten Maßnahmen beinhalteten zuerst eine Abnahme der zum Teil bis zu 36 aufliegenden Tüncheschichten, meist bis auf die dritte Tüncheschicht. Eine Festigung und Sicherung der labilen Putzschichten erfolgte durch Hinterspritzung und Anböschung der Kalkmörtelschichten mit speziell nach Befund rezeptierten und hergestellten Kalkmörteln und Suspensionen. Der beschädigte und abgängige Lehmunterbau wurde mit Lehm-Strohmischungen nach Befunden gemischt und eingebaut. Die Lehmergeänzungen mit Einbaustärken bis zu 90 mm verlangten eine Trocknungszeit von ca. 20–30 Tagen. Abgängige Stuckaturen wurden in alter Herstellungstechnik mit Holzschablonen „freihändig“, ebenfalls mit speziell nach Befunden rezeptierten und hergestellten gefaserten, feinen Kalkmörteln rekonstruiert und ergänzt. Mit der Neufassung der Stuckaturen durch Kalklauren konnte der ursprüngliche Raumeindruck wieder hergestellt werden.

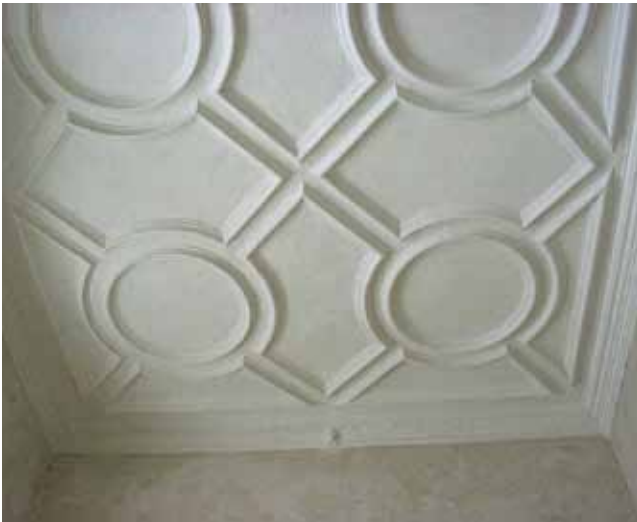
Abb. 26: Raum 105, Decke im Endzustand
