Der fleckige Himmel

Konservierung und Prävention am Beispiel der Deckenbilder in der Wieskirche

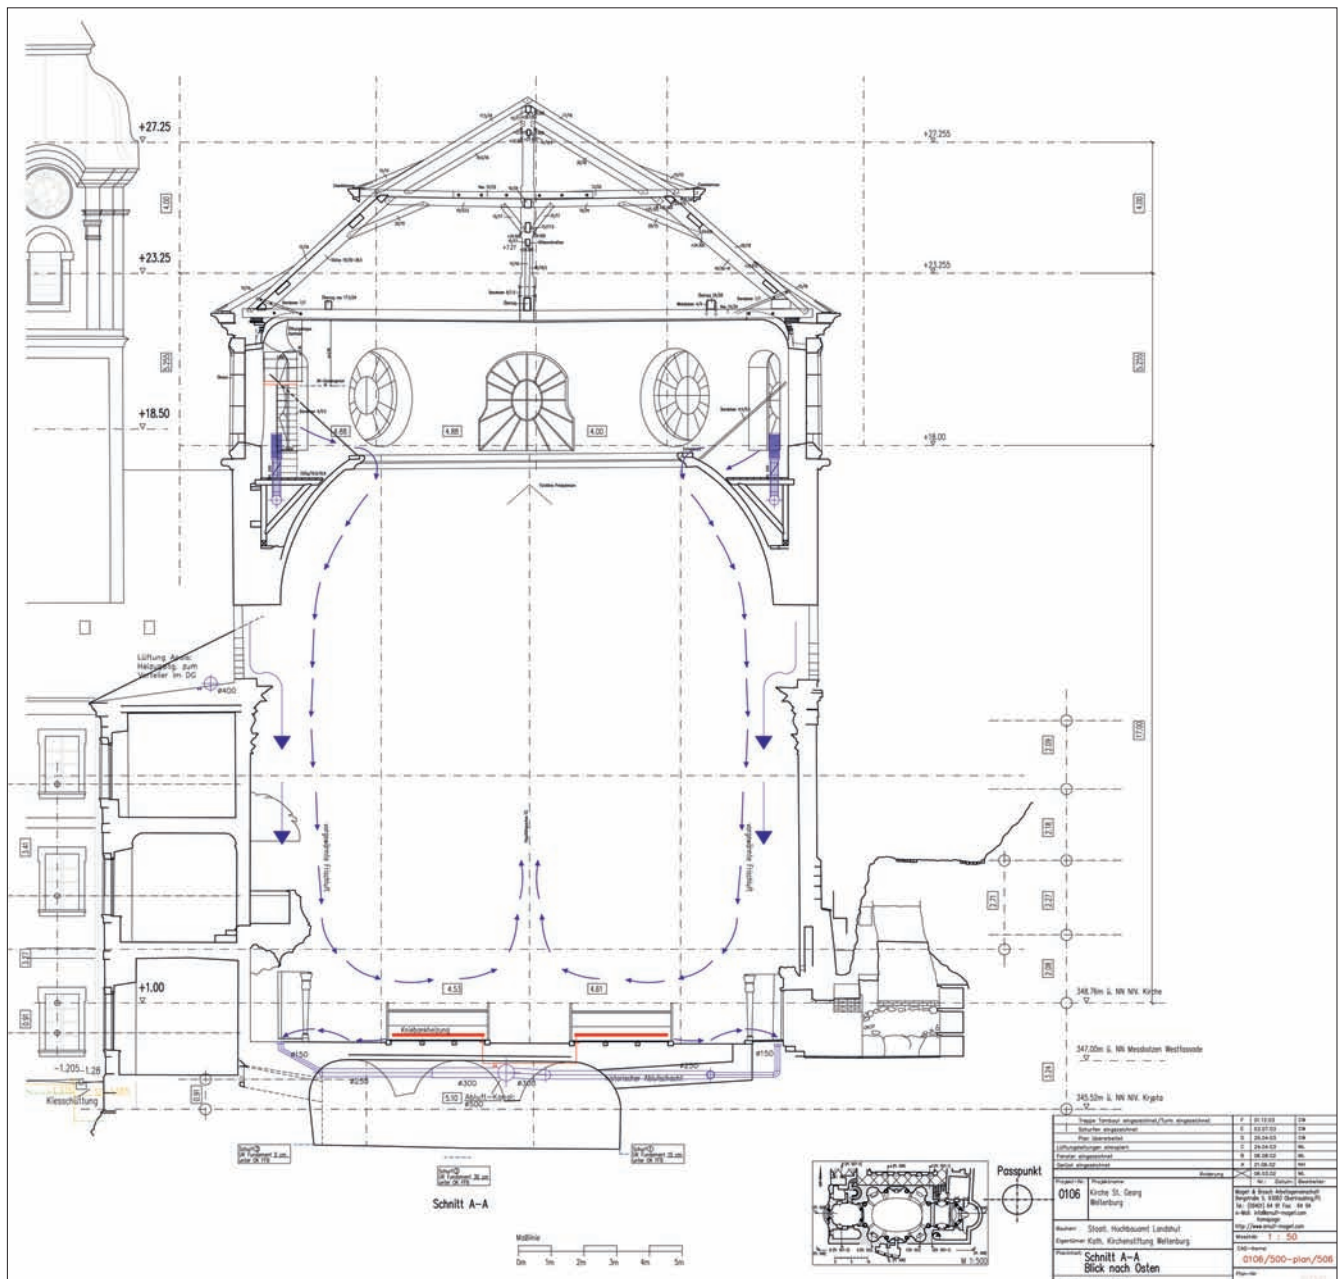
Abb. 2. Weltenburg (Stadt Kehlheim, Kr. Kelheim), Benediktiner-Klosterkirche St. Georg und Martin, Querschnitt.

Fig. 2. Benedictine Monastery Church of St. George and St. Martin, cross section.

(NÖ). Nüchtern betrachtet konnte dieses natürlich auf die konkreten Rahmenbedingungen der Klosterkirche Weltenburg bezogene Projekt anfänglich den Charakter eines Konstrukts nicht ganz verleugnen – trotz Einbeziehung entsprechender Erfahrungen aus der Bauphysik und der Umsichtigkeit beziehungsweise Professionalität des Planers sowie des Projektanten (Abb. 2).³

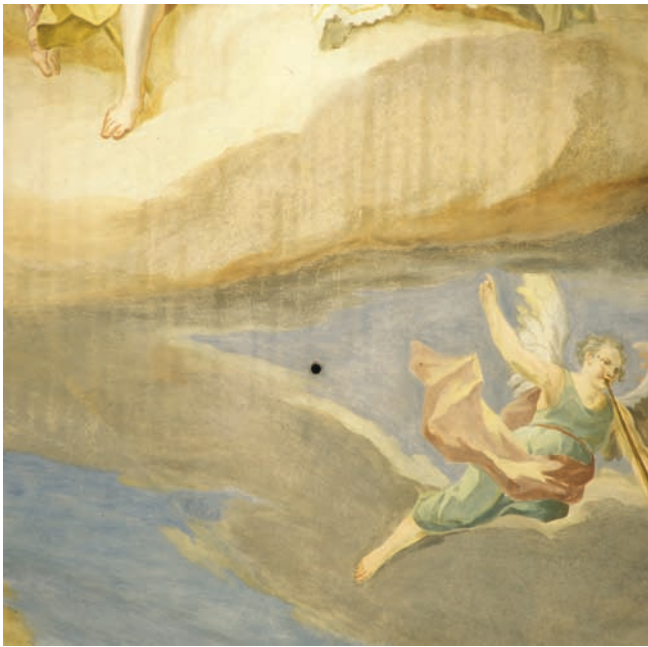
Abb. 3. Wies (Gem. Steingaden, Kr. Weilheim-Schongau), kath. Wallfahrtskirche zum Gegeißelten Heiland, Deckenbild im Kirchenschiff, Ausschnitt: streifiges Muster, der Lattung des Putzträgers folgend (2007).

Fig. 3. Catholic Pilgrimage Church of the Scourged Savior, ceiling painting in the nave, detail: pattern of streaks following the lathing of the plaster support (2007).

den Lattung ist kein Phantom, sondern das Resultat vergleichsweise komplexer thermo-hygrisch bedingter Reaktionen zwischen der Malschicht, der Putzmatrix und der Trägerkonstruktion unter dem Einfluss des Raum- beziehungsweise Umgebungsklimas, denn neben der Nutzung für Gottesdienste, als Wallfahrtskirche oder für Konzerte unterliegt der Großraum Wieskirche ja auch dem Einfluss des Außenklimas. Verursacher der Komplikationen, in deren Folge sich die Struktur des sandwichartigen Wölbungsaufbaus auf der Malfläche signifikant abzuzeichnen beginnt, ist mithin neben nutzungsbedingten Eigenschaften des Raumklimas insbesondere auch die auf äußere Einflüsse reagierende Beschaffenheit der Raumschale beziehungsweise der Gewölbekonstruktion.

Im Gegensatz zu den „gedämmten“ Putzstreifen kann es in Abhängigkeit von den Bedingungen des gesamten Umfelds an den Kältebrücken zur Taupunkt-Unterschreitung kommen und somit zur Oberflächenkondensation. Zwangsläufig gelangt Nässe über Mikrorisse und Porenstrukturen in die Putzmatrix und löst hier geringfügig Kalk.⁶ An diesen Strukturen orientiert entstehen im Verlauf des Trocknungsprozesses auf der Malschicht Trocknungshorizonte, wo sich nach und nach Kalk aufkonzentriert und in Form weißlicher Ablagerungen charakteristische Texturen bildet. Wiederholte Kondensationsereignisse führen schließlich zu einem streifigen, am Raster der Lattung orientierten Muster.

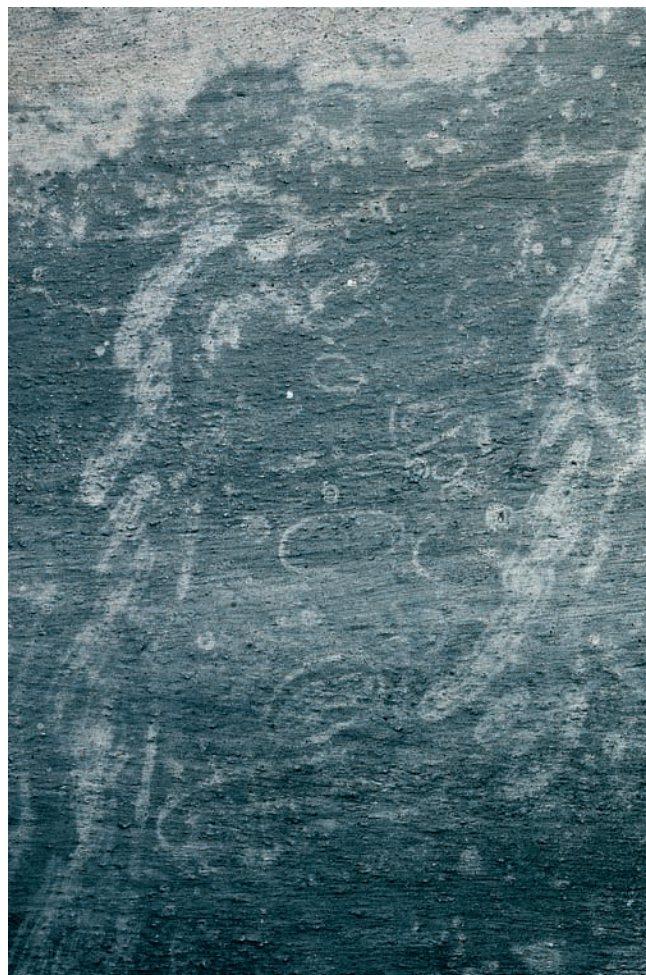
Bemerkenswerterweise tritt dieses Phänomen, die Wieskirche ist damit kein Einzelfall, nur an bestimmten Stellen verstärkt auf (Abb. 4, vgl. Abb. 3). Dahinter können vom Standard abweichende mal- oder putztechnische, bauliche oder auch klimatische Besonderheiten vermutet werden.⁷ In der Regel markieren sich die Streifen aufgrund erhöhter Staubablagerung und Verrußung an den durch Kondensationsereignisse manchmal feuchteren Kältebrücken. Diese Version unterschiedlicher Schmutzbindung ist meist schon durch Trocken- und/oder Feuchtreinigung zu beheben. Erhöhte und länger andauernde Oberflächenkondensation fördert hingegen Anlösungs- und Versinterungsprozesse. Insbesondere bei vergipsten Malflächen erweisen sich Feuchteschäden oder eben jene durch den Putzträger gesteuerte Streifenbildung als verhältnismäßig stabil. Operativ lassen sich derartige Schadensbilder, wenn überhaupt, nur unter Einsatz chemisch-reaktiver und damit invasiver Applikationen mildern beziehungsweise weitgehend reduzieren.⁸

Abb. 4. Wies (Gem. Steingaden, Kr. Weilheim-Schongau), kath. Wallfahrtskirche zum Geißelten Heiland, Deckenbild im Kirchenschiff (wie Abb. 3), Detail (1985).

Fig. 4. Catholic Pilgrimage Church of the Scourged Savior, ceiling painting in the nave (as in fig. 3), detail (1985).

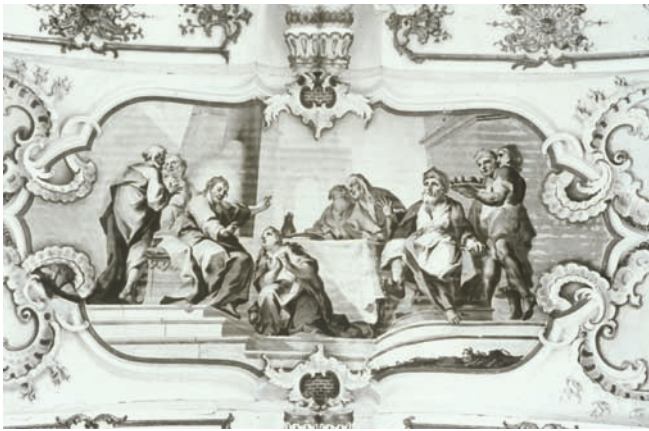
Abb. 5. Wies (Gem. Steingaden, Kr. Weilheim-Schongau), kath. Wallfahrtskirche zum Geißelten Heiland, Deckenbild im Chorbogen: extrem aufgehellte Retuschen von 1905 (1934/35).

Fig. 5. Catholic Pilgrimage Church of the Scourged Savior, ceiling painting in the chancel arch: extremely lightened retouchings from 1905 (1934/35).

ver Luftfeuchte. Ein Vergleich jüngerer Zustandsaufnahmen mit den Lambschen Fotos scheint diesen Befund zu bestätigen. Tatsächlich ist am Deckenbild des Chorbogens auch auf den frühesten Fotos sehr auffällige Streifenbildung erkennbar. Und die in den 1980er Jahren dokumentierten Retuschen zur Reduktion dieses Effekts stützen diese Interpretation (vgl. Abb. 5 und 7). Während der Einrüstung erfassten Arendts Messungen zwangsläufig aber keine nutzungsbedingten Extremwerte. Besonders interessant sind deshalb die auf gemessenen Werten aufbauenden Berechnungsannahmen und Hochrechnungen für Veranstaltungen mit vollbesetzter Kirche (zum Beispiel ein Konzert mit 900 Besuchern). Danach ist abzuleiten, dass sich aus einer Stunde nutzungsbedingter Feuchtezufuhr im Kirchenraum eine Kondensationsdauer von dreieinhalb Stunden entwickelt. Mehr als sieben Stunden beansprucht die Regenerierung und Abtrocknung der Oberflächen. Beim Abgleich mit den konkreten Schadensbefunden ergab sich aus restauratorischer Sicht eine teilweise verblüffende Korrelation zwischen Ursache und Wirkung. Die Erscheinungsform der Schadensbilder am großen Deckenbild im Kirchenschiff dürfte diese Hochrechnung bestätigen, weil deren typologische Einordnung häufigere Oberflächennässe in Vergangenheit und Gegenwart voraussetzt. Dennoch blieben alle Oberflächen in der Wieskirche über die vergangenen 250 Jahre vergleichsweise stabil, was sich nicht zuletzt in den bis zu achtzig Prozent erhaltenen originalen Fassungen dokumentiert.

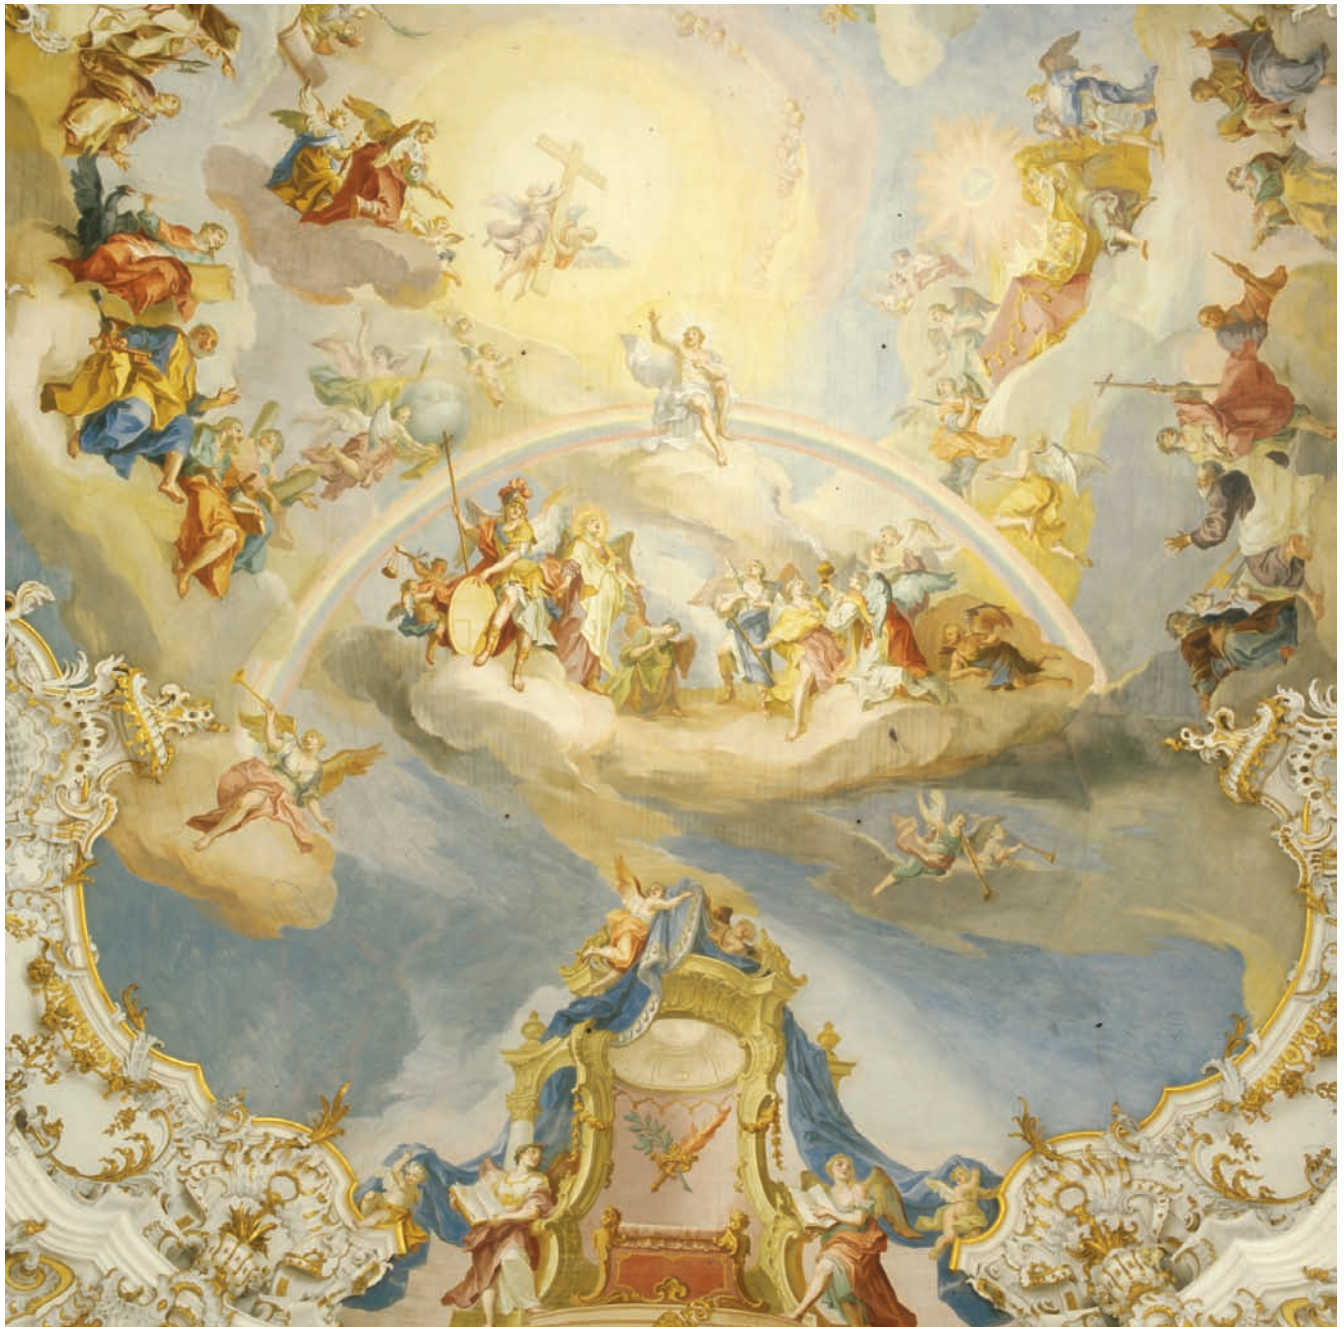
Jene Schwarzweiß-Aufnahmen der Wies aber, die der Kunsthistoriker Carl Lamb im Rahmen seiner Forschungen zur Lichtregie barocker Innenräume 1936/37 anfertigte,¹⁰ dokumentieren erstmals fotografisch das Streifenmuster an verschiedenen Deckenbildern der Wieskirche, besonders deutlich am Hauptdeckenbild sowie im Übergangsbereich zwischen Chor und Kirchenschiff mit dem Bild „Christus vergibt der Sünderin“ (Abb. 5). Die besagten Beeinträchtigungen hält die fotografische Dokumentation des Vorzustands 1984 erneut fest, und im Rahmen einer Evaluierung 2007 angefertigte Fotos bestätigen den Befund der 1980er Jahre (Abb. 6, vgl. Abb. 3).¹¹

Abb. 6. Wies (Gem. Steingaden, Kr. Weilheim-Schongau), kath. Wallfahrtskirche zum Gegeißelten Heiland, Deckenbild im Kirchenschiff, Blick nach Osten (2007).

Fig. 6. Catholic Pilgrimage Church of the Scourged Savior, ceiling painting in the nave, view to the east (2007).

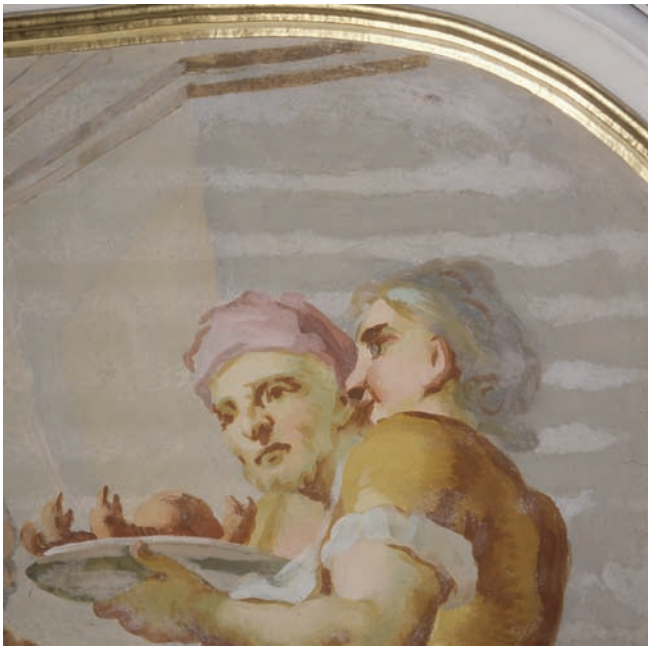
Abb. 7. Wies (Gem. Steingaden, Kr. Weilheim-Schongau), kath. Wallfahrtskirche zum Geißelten Heiland, Deckenbild im Chorbogen, Ausschnitt: Zustand vor der letzten konservatorischen Überarbeitung 1987/89, Retuschen von 1905 noch erkennbar (1985).

Fig. 7. Catholic Pilgrimage Church of the Scourged Savior, ceiling painting in the chancel arch, detail: condition before the most recent conservation work in 1987/89, the retouchings from 1905 are still discernible (1985).

Aus grundsätzlichen Erwägungen heraus wurden im Rahmen der letzten konservatorischen Überarbeitung der Deckenbilder 1987/89 von Ausnahmen abgesehen keine großflächigen invasiven oder chemisch reaktiven Eingriffe in die Malschicht vorgenommen. Konzeptionell war somit die partielle Beibehaltung der streifigen Textur vorgegeben. Die Gründe für dieses zurückhaltende Vorgehen lagen einerseits im fehlenden Erfahrungspotential bei der Anwendung chemischer Behandlungsmethoden von dolomit-, das heißt magnesiumhaltigen Kalkputzen,¹² zumal auf einem die Lattung nur relativ dünn überziehenden Malputz; andererseits ließ sich nicht ausschließen, dass zur besseren Integration störender Streifen umfangreiches, retuschierendes Überarbeiten originaler Farbschichten erforderlich geworden wäre, ohne die Nachhaltigkeit dieses Eingriffs garantiert zu wissen. Von Ausnahmen abgesehen, schien die prinzipielle Beschränkung auf Bestandsicherung und auf Trockenreinigung die angemessenste Reaktion auf den physisch weitgehend ungestörten, nur gering verschmutzten Zustand. Nur wenige Abnahmen gealterter Retuschen sollten die optisch auffälligsten Fleckenbilder einiger Stellen mildern (Abb. 7, 9).

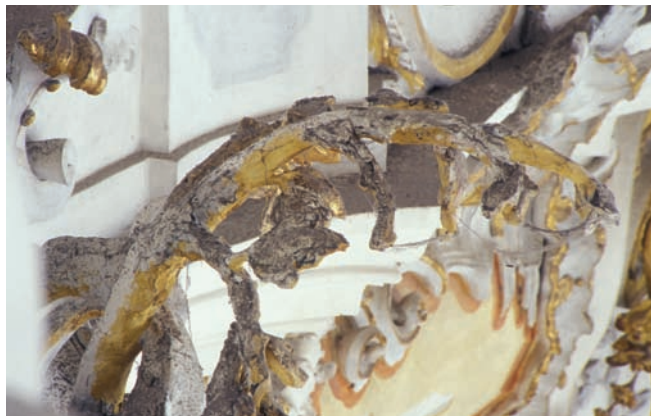
wieder ein hoher Grad an Verschmutzung erkennbar (Abb. 8). Zweifellos hinterlassen ca. eine Million jährliche Besucher kaum oder gerade noch zu tilgende Spuren. Mit diesem Tatbestand ist bereits eine größere Anzahl bedeutender Baudenkmäler konfrontiert. Wünschenswert wäre in diesem Zusammenhang

Abb. 8. Wies (Gem. Steingaden, Kr. Weilheim-Schongau), kath. Wallfahrtskirche zum Gegeißelten Heiland, Kirchenschiff, Stukkaturen in Höhe des Kranzgesimses: Schmutzablagerungen und Spinnweben auf originalen Fassungen und Oberflächen (2007).

Fig. 8. Catholic Pilgrimage Church of the Scourged Savior, nave, decorative plasterwork at the height of the cornice: spider webs and deposits of dirt on the original painted ornament and surfaces (2007).

Abgesehen von Überlegungen, das Verschmutzungspotential zu reduzieren ist spontaner Handlungsbedarf zu bloßem Bestandserhalt nicht erkennbar. Dennoch bleibt für die Zukunft die Erheblichkeit störender Auswirkungen auf das ästhetische Erscheinungsbild abzuklären und zu definieren. Soweit durchführbar, könnten Monitoring unter verstärktem Einsatz mikroskopischer Beobachtung und Dokumentation (Befundsicherung) sowie eine weiterführende Langzeitmessung des Klimas unter realen Nutzungsbedingungen den aktuellen Informationsstand mittelfristig komplettieren und so präzisieren, dass mit der Beantwortung der Frage nach der denkmalpflegerischen Relevanz ästhetischer Beeinträchtigungen auch der Handlungsrahmen darstellbar würde.²⁴

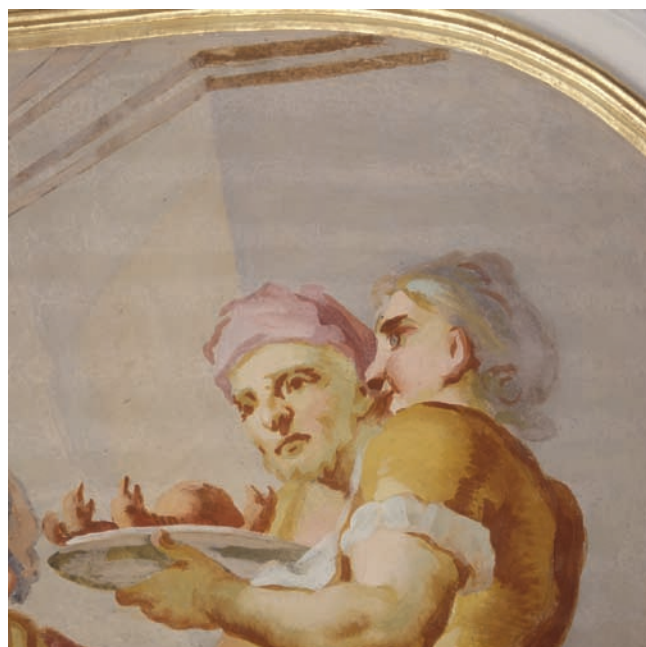
Abb. 9. Wies (Gem. Steingaden, Kr. Weilheim-Schongau), kath. Wallfahrtskirche zum Gegeißelten Heiland, Deckenbild im Chorbogen, Ausschnitt (2007).

Fig. 9. Catholic Pilgrimage Church of the Scourged Savior, ceiling painting in the chancel arch, detail (2007).
