Zur Restaurierungsgeschichte des Aachener Doms seit 1945

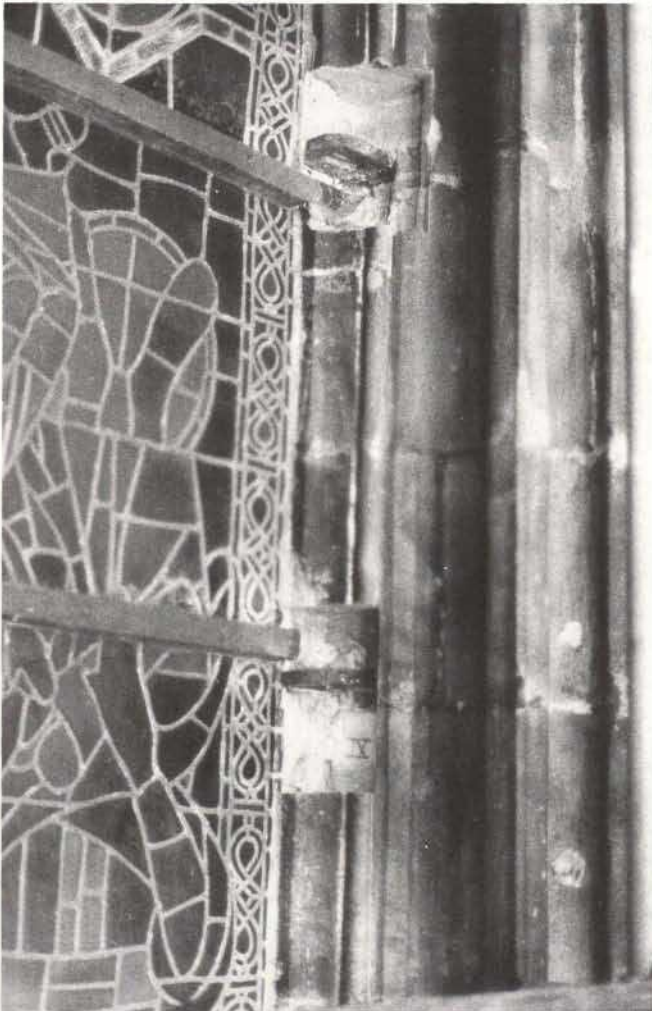
Abb. 9. Dom zu Aachen, Ösen der mittelalterlichen Eisenanker in den Chorhallenpfeilern (1981).

ge wieder geschlossen und das Blindfenster zum Oktogon geöffnet werden. Das Schweißtechnische Institut der Rheinisch-Westfälischen Technischen Hochschule untersuchte die Schweißbarkeit mittelalterlichen Eisens. Nach den neuen Erkenntnissen konnten an die im Mauerwerk befindlichen Ankerstücke Haken angeschweißt werden, an denen dann die neuen Eisen in der Fensterflucht befestigt wurden. 1978 begann auf der Katschhofseite die Wiederherstellung der Anker.

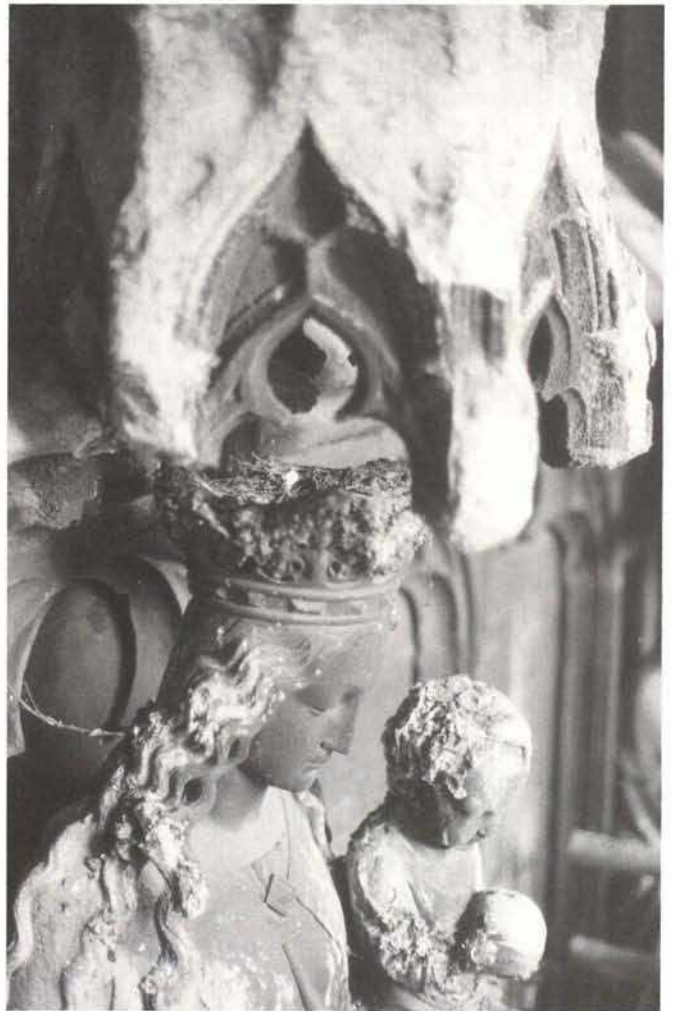
Abb. 10. Dom zu Aachen, Muttergottesfigur über dem Krämerportal, mit starker Verschmutzung durch Tauben (1988).

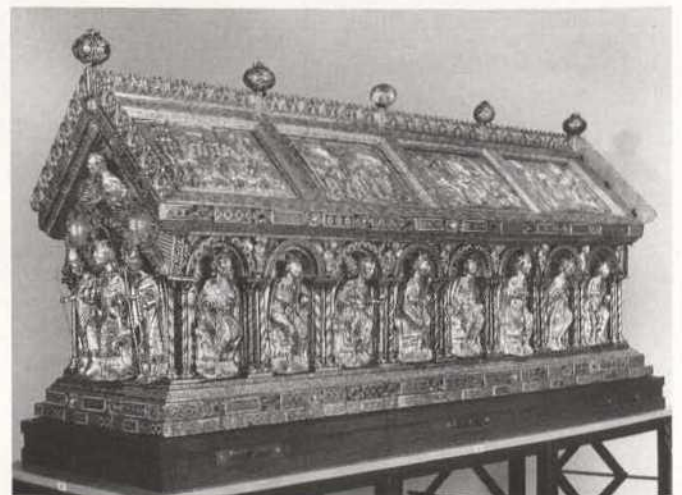
Abb. 11. Dom zu Aachen, Karlsschrein (vollendet 1215), Zustand 1988 nach der Konservierung.
