Die Restaurierung der Wieskirche als Aufgabe der Bauverwaltung

Restoration of the Pilgrimage Church Die Wies: Organization and Management by the State Building Office

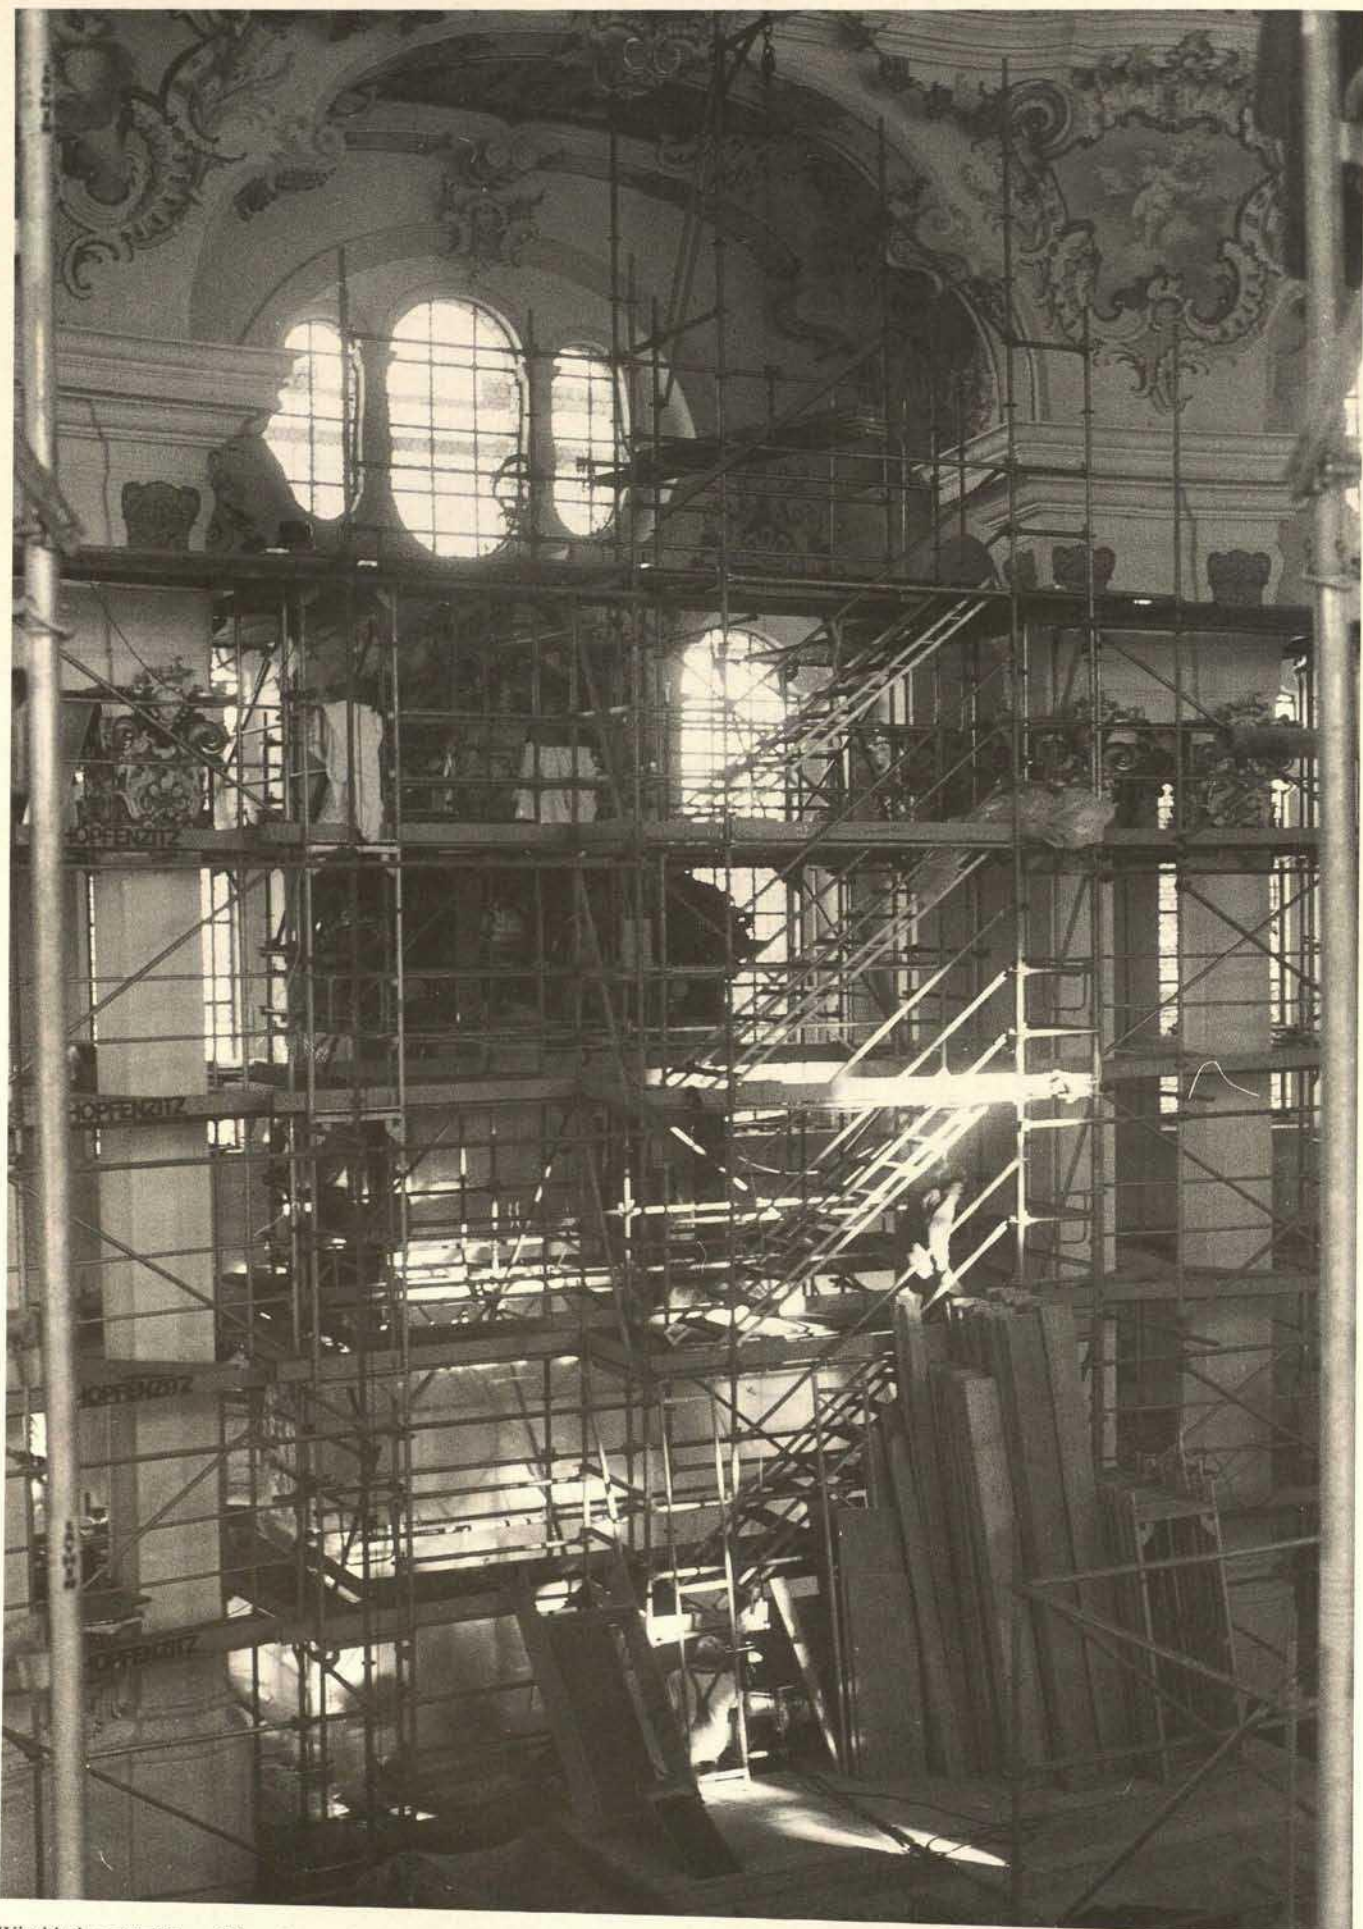
Wieskirche; nördlicher Seitenaltar, während der Restaurierung 1990 / Die Wies; north side altar during restoration in 1990
