Die Konservierung und Restaurierung der Fassung von Stuck und Wandflächen

Die Restaurierungsarbeiten an der Raumschale wurden durch die Arbeitsgemeinschaft Wies/Raumschale in der Zeit von Mitte 1987 bis Ende 1990 durchgeführt. Mitglieder der Arbeitsgemeinschaft waren folgende Restauratorinnen und Restauratoren:

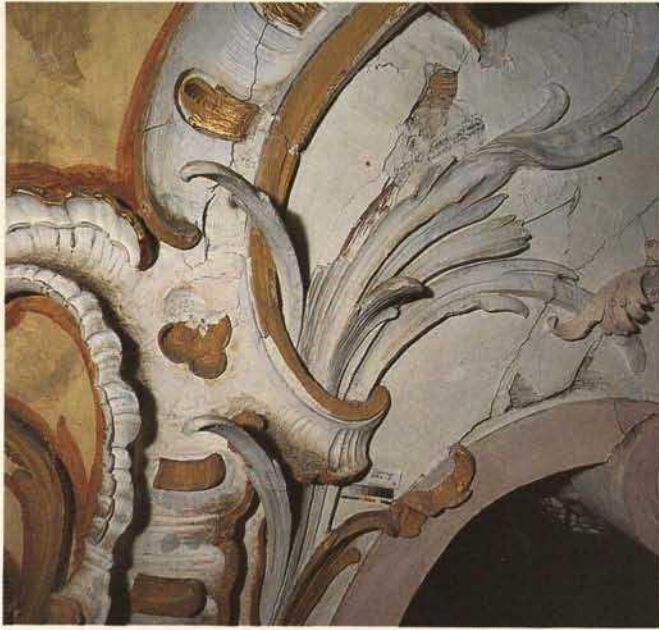
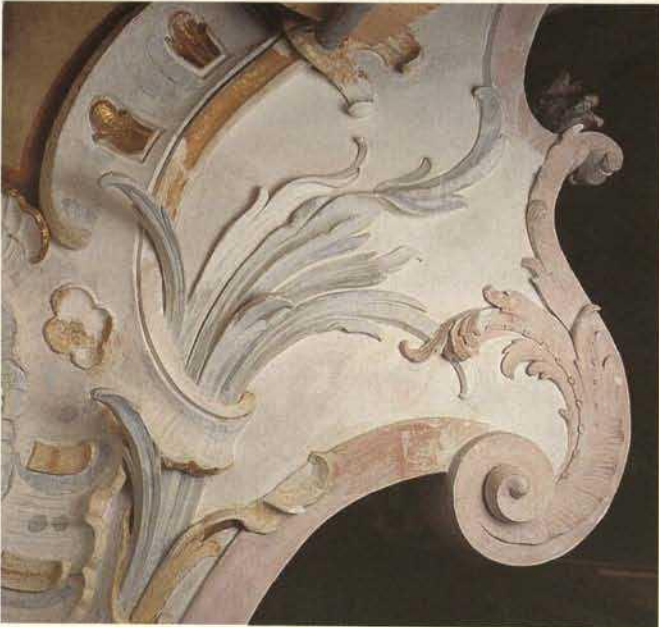
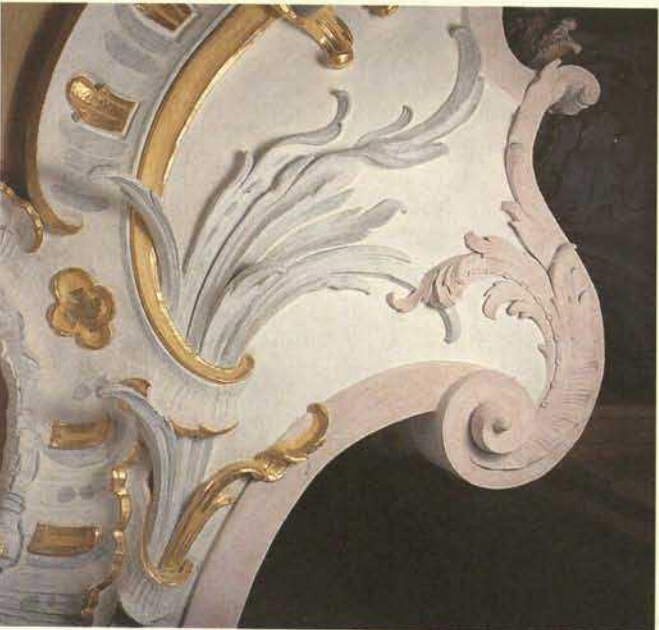
Farbtafel XVIII

- ◁ 1-3. Bereich ZR-o-II: 1. Vorzustand; starke Verschmutzung, Putz- und Stuckschäden, größtenteils schadhafte Leimvergoldung; das rosa Stuckband und die Volute deckend überfaßt (1905); im Bereich des fehlenden Stuckblattes (Bildmitte) zeigen sich zwei verschiedene Vorzeichnungen: auf dem Unterputz mit Holzkohle grob aufgezeichnet, auf der Feinputzlage detailliert aufgemalt. – 2. Endzustand; die deckende Rosa-Übermalung wurde abgenommen, die offen aufgetragene Erstfassung steht frei; abgenommen auch die schadhafte Leimgoldausbesserungen von 1905. – 3. Nach Retusche und Ergänzung der Fassung; die Goldergänzung ist hier noch nicht getönt.

- ◁ 1-3. Zone ZR-o-II: 1. Condition before restoration; heavily soiled, damages on the plaster and stucco, glue-based gilding mostly damaged; the pink stucco band and the volute opaquely overpainted (1905); in the vicinity of the missing stucco leaf (center of the photo) two different preliminary drawings are visible: one roughly drawn on the plaster basecoat and one painted in detail on the final rendering. – 2. Final state; the opaque pink overpainting was removed; the freely applied first scheme is visible; the deteriorated glue-based gilding repairs from 1905 were also removed. – 3. After retouching and completion of the scheme; the gold is not yet tinted.

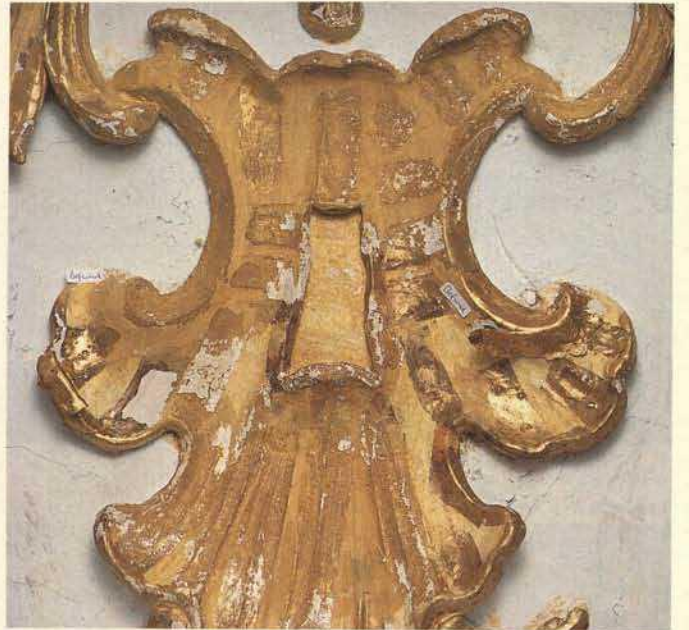
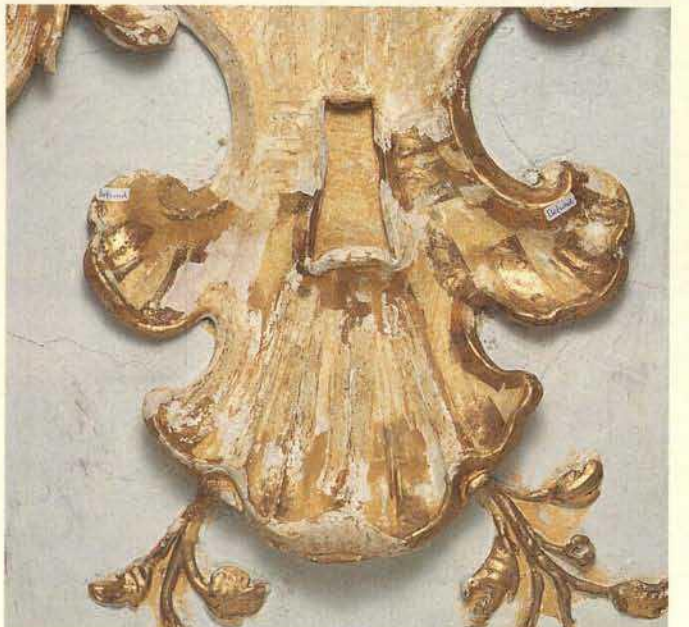
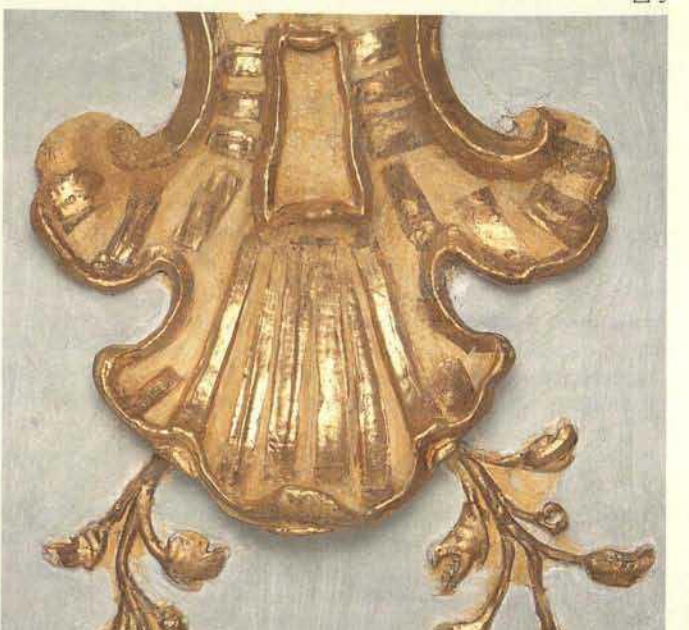
- 4-6. Bereich KK-Ia-II, östlicher Gurtbogen, südliche Hälfte: 4. Nach der Reinigung; großflächige Leimgoldausbesserung von 1905; Mitte, rechts: typisches Schadensbild der Mordentvergoldung von 1905; hier löst sich das spannungsreiche Anlegemittel von der pudernden Oberfläche der Markierungsschicht (Erstfassung, Phase I) und zieht die Originalvergoldung mit ab; unten rechts: gut erhaltene Vergoldung der Erstfassung, an einigen Stellen oxidiert; die beiden Primärdokumente (im Bild als «Befund» gekennzeichnet) zeigen das Aneinanderstoßen von Leimgold und Mordentgoldausbesserung, die Mordentvergoldung liegt auf dem braunen soßigen Anstrich, der als Untermauerung für die Leimvergoldung dient; unzählige, kleinteilige, aufstehende Malschichtschollen im grünen Rücklagenfeld. – 5. Nach Abnahme der schadhafte Leimvergoldung sowie Niederlegen und Festigen der Gold- und Farbschollen; unten rechts: das originale Poliment reicht weit über die Grenzen des Antragstucks hinaus. – 6. Obere Muschel nach Goldergänzung, Goldtönung und Rekonstruktion der grünen Rücklage

- 4-6. Zone KK-Ia-II, east transverse arch, south half: 4. After cleaning; extensive glue-based gold repairs from 1905; middle, right side: typical state of damages on the mordant gilding from 1905; here the highly stressed application medium is separating from the powdering surface of the marking layer (first scheme, phase I), taking the original gilding with it; below right: well-preserved gilding from the first scheme, oxidized in some places; the two primary documents (labeled "Befund" in the photo) show where the glue-based gold repairs and the mordant gold repairs meet, the mordant gilding is on the brown paint which serves as the ground for the glue-based gilding; countless small-scale raised lumps of paint layers in the green background. – 5. After removal of the deteriorated glue-based gilding and consolidation of the gold and paint lumps; below right: the original poliment extends far beyond the borders of the applied stucco. – 6. Upper shell after completion of the gilding, gold tinting and reconstruction of the green background

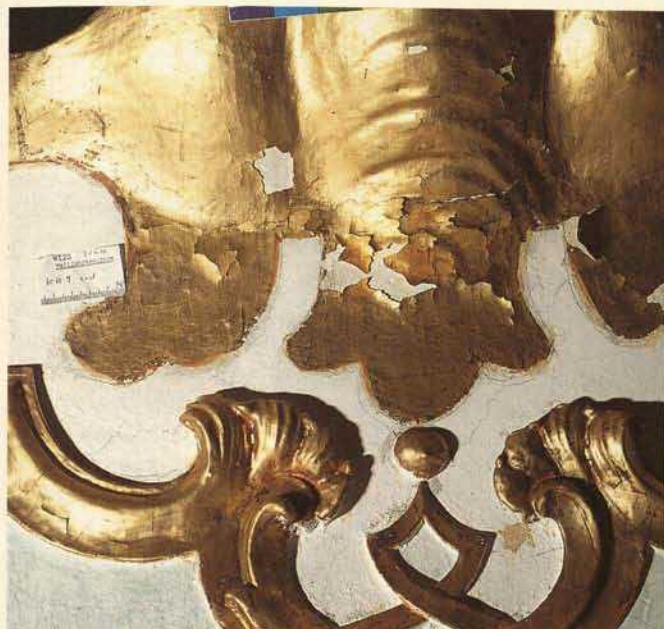
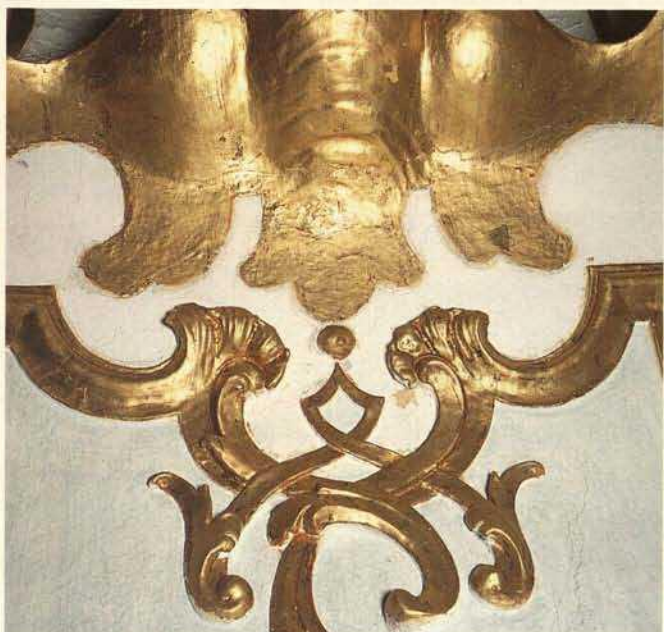
Farbtafel XIX

- 1–2. Bereich KK-9-II, östlicher Gurtbogen, südliche Hälfte, Untersicht der Volute: 1. Nach der Reinigung; die Anlegemasse der Mordentgoldausbesserung liegt ohne Goldauflage auf den abstehenden Schollen der Erstvergoldung. – 2. Nach Festigung und Goldergänzung. ▷

- 1–2. Zone KK-9-II, east transverse arch, south half, underside of the volute: 1. After cleaning; the application mass of the mordant gilding repairs (without a gold layer) is situated on the raised lumps of the first gilding. – 2. After consolidation and extension of the gilding. ▷

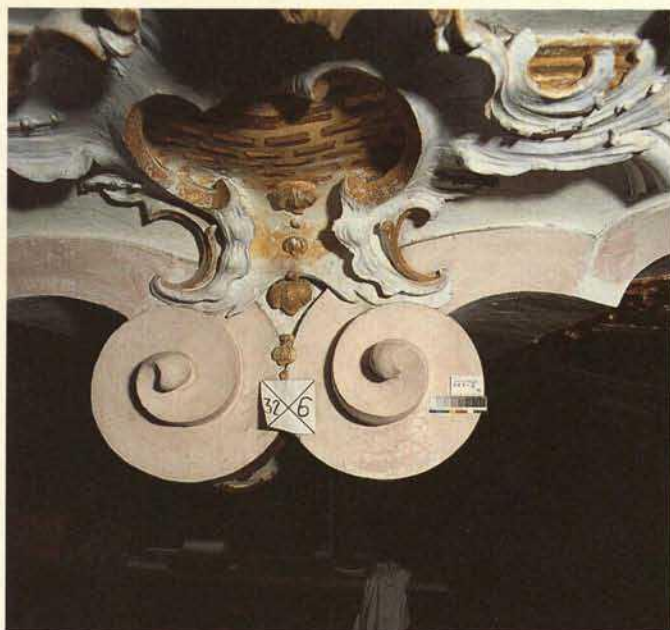
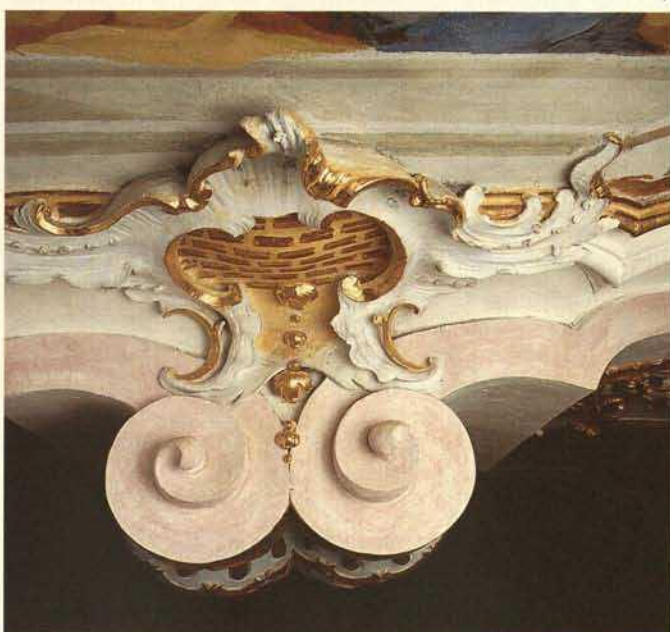
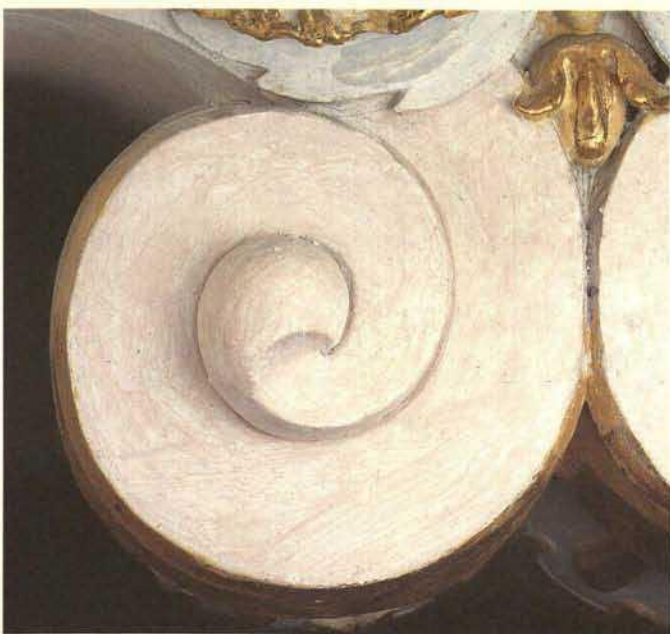
- 4–6. Bereich KK-9-II, östlicher Gurtbogen, westliche Ansicht: 4. Das rosafarbene Stuckband wurde 1905 flächig überfaßt, ohne den offenen Duktus der Erstfassung aufzunehmen, der Ton ist zu warm; mehrere Freilegeproben. – 5. Endzustand, nach Freilegung und Retusche des rosafarbenen Stuckbandes. – 6. Westliche Doppelvolute, Ostansicht, Ausschnitt; unberührter originaler Zustand, der Duktus der Erstfassung ist hier sehr gut zu sehen, Pinselansätze und Pinselgröße sind ablesbar

- 4–6. Zone KK-9-II, east transverse arch, west elevation: 4. The pink stucco band was overpainted in 1905, without taking up the free manner of the first scheme; the tone is too warm; several re-exposures. – 5. Final state, after re-exposure and retouching of the pink stucco band. – 6. West double volute, east elevation, detail; untouched original condition, the manner of the first scheme can be seen clearly here, brush motions and brush size are legible

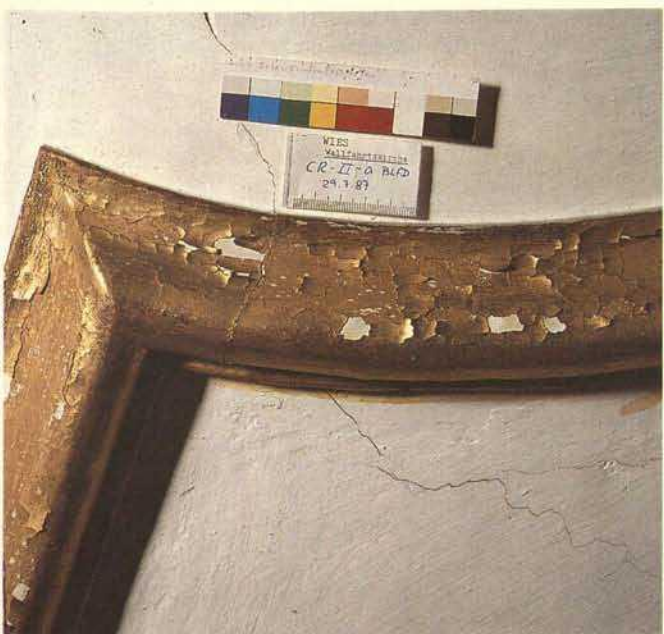
3. Bereich CR-a-II, Rahmung des Brokatfeldes, nach der Reinigung: Das glanzvergoldete Stuckprofil wurde 1905 flächig mit Leimgold abgedeckt; diese Übervergoldung liegt sowohl auf der intakten Goldoberfläche als auch in Fehlstellen des Kreidegrundes. Am Scheitel des Profils zeichnet sich der Übergang zum unberührten Glanzgold ab. In den alten Ausbrüchen ist meist nur noch das Anlegemittel der Übervergoldung erhalten (links im Bild). Soweit die Goldausbesserung von 1905 auf dem originalen Glanzgold liegt, gibt es zwei Schadensbilder: a) Leimgold und das darunterliegende Glanzgold rollen sich auf oder verklumpen sich zu kleinen, lose aufliegenden Bröseln; der darunterliegende originale Kreidegrund bleibt erhalten (Ecke des Profils, im Foto links); b) das spannungsreiche Anlegemittel der Übervergoldung zieht das darunterliegende Originalgold samt Kreidegrund in zahlreichen Schollen vom Untergrund ab.

3. Zone CR-a-II, frame of a brocade field, after cleaning: the polished gilded stucco profile was covered up with glue-based gold in 1905; this overgilding is on the intact gold surface as well as on gaps in the chalk ground. On the raised part of the profile the transition to the untouched polished gold is visible. In the old eruptions mostly only the application medium of the overgilding is preserved (on the left in the photo). Where the gold repairs from 1905 are situated on the original polished gold, two types of damage are found: a) glue-based gold and the polished gold beneath it roll up or form clumps of small, loosely lying crumbs; the original chalk ground beneath remains preserved (corner of the profile, on the left in the photo); b) the highly stressed application medium of the overgilding pulls off the original gold beneath and the chalk ground in numerous clumps, causing separation from the primer.

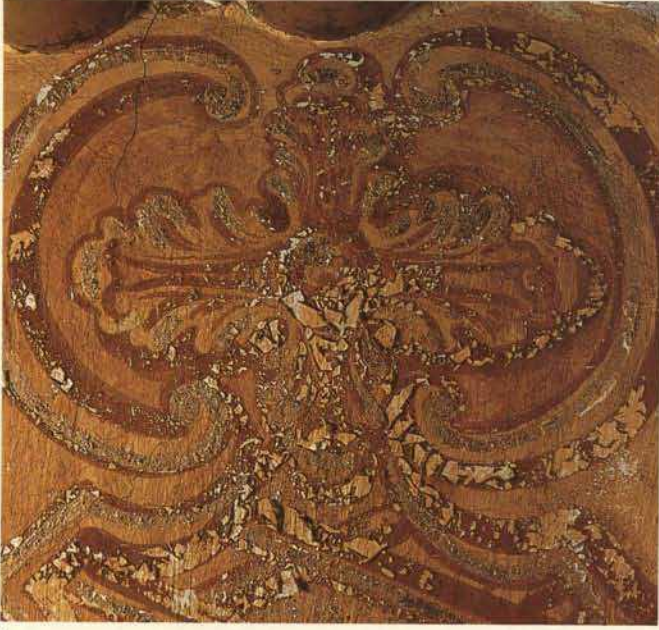
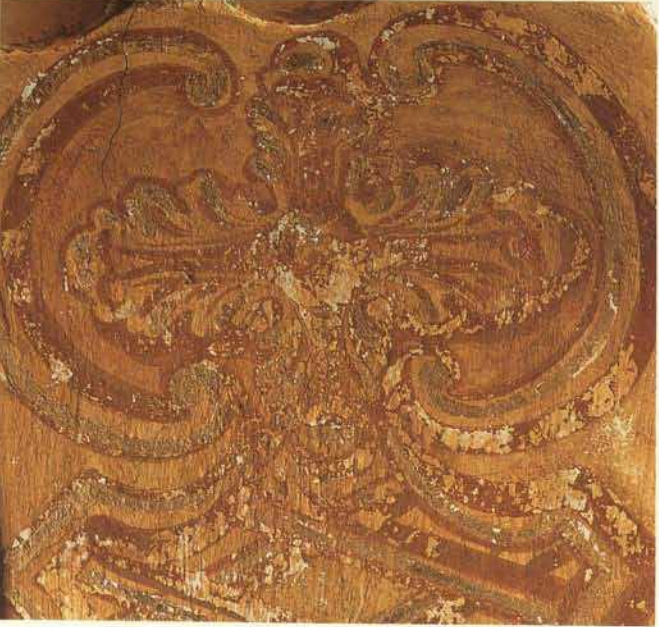
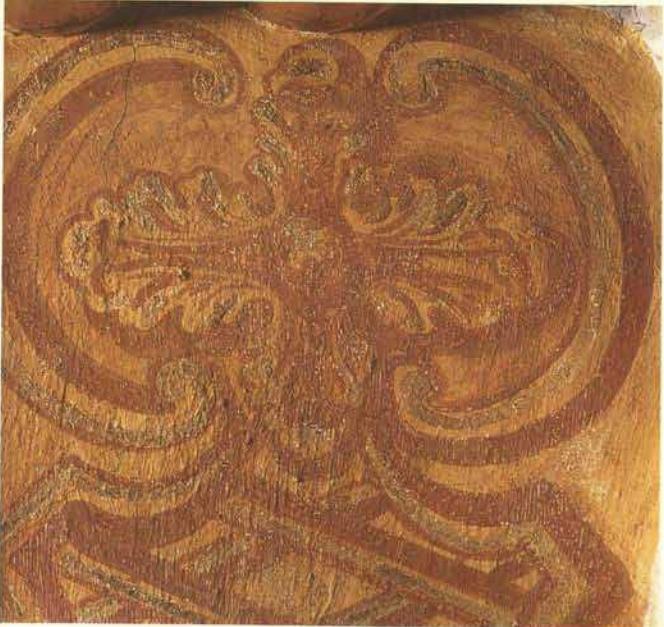
Farbtafel XX

- ◁ 1–3. Bereich CU-2-II/III, Brokat, Untersicht am Übergang zum Chorinnenraum, Vorzustand im Streiflicht: 1. Die stark beschädigte Mordentvergoldung der Erstfassung zeigt im Gegensatz zur Leimvergoldung von 1905 gut erhaltenen Glanz (oberer Bildbereich); die noch erhaltenen Teile der Mordentvergoldung stehen pastos, die Leimvergoldung dagegen substanzlos und abkrümelnd. Die farbigen Bereiche wurden 1905 ausgebessert, flächig nachfixiert und dabei überbunden: aufgerollte, hautartige Farbschollen sind ein deutliches Indiz für eine Überfixierung. – 2. Nach der Festigung im Streiflicht. – 3. Endzustand im Streiflicht; die Farbergänzungen in senkrechter Strichtechnik ausgeführt; in Goldbereichen zusätzlich mit Pudergold gehöht, um den notwendigen Mindestreflex zu erzeugen.

- ◁ 1–3. Zone CU-2-II/III, brocade, underside of the entrance to the choir, condition before restoration, seen in glancing light: 1. The heavily damaged mordant gilding of the first scheme exhibits well-preserved polish (upper part of the photo) in contrast to the glue-based gilding from 1905; the preserved parts of the mordant gilding appear pastose, the glue-based gilding in contrast insubstantial and crumbly; the painted areas were repaired in 1905, treated with fixative and thereby too starkly bound; rolled up, skin-like paint clumps are a clear sign of too much fixing. – 2. After consolidation, seen in glancing light. – 3. Final state, seen in glancing light; the paint completions are done with vertical hatching; in the gold areas heightened additionally with powdered gold in order to achieve the necessary minimal reflection.

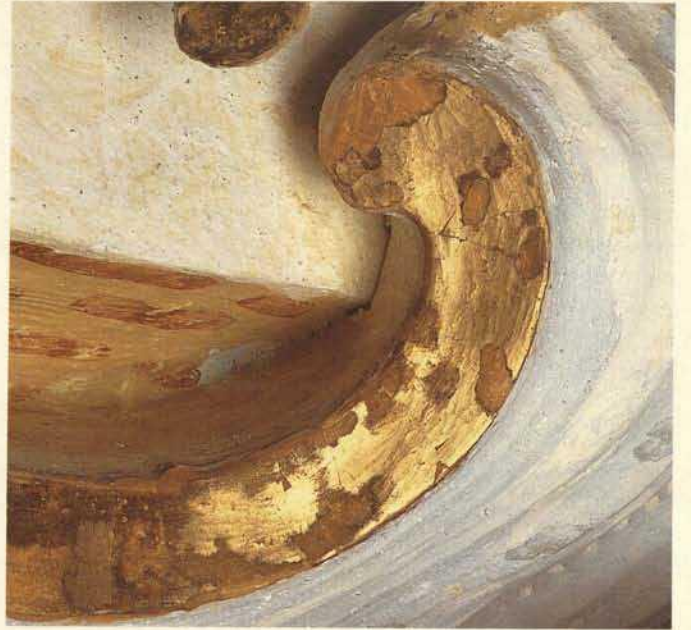
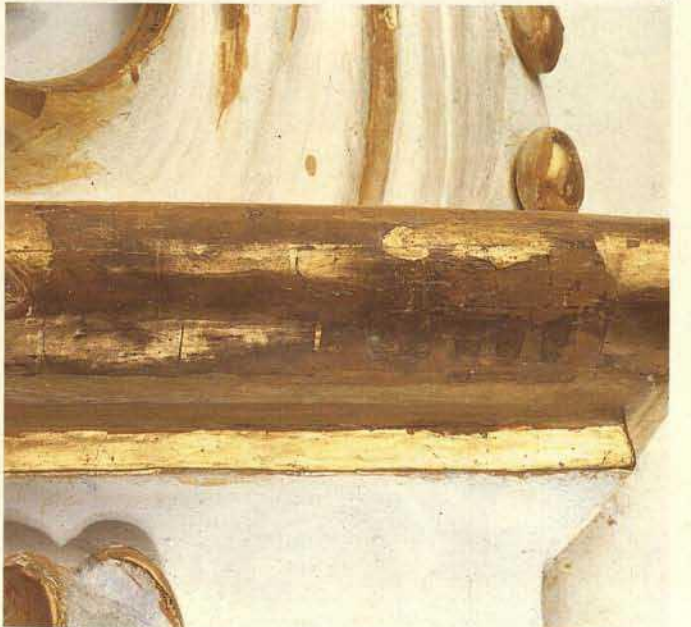
- 4, 5. Bereich KK-16-III, Detail vom linken Außenkapitell: 4. Das Gold ist fleckenartig aufgelöst (Reinigungsschaden?); links oben unter der aufgestupften Weißschicht die Gelbfassung (Erstfassung Phase I) des Kapitells; der grünliche Farbtupfer in der Brokatrücklage gehört ebenfalls in die Erstfassung Phase I. – 5. Untere Profilleiste des linken Außenkapitells; die Metallverschwärzung von den beiden Rissen begrenzt; nach unten hin laufen die Verschwärzungen trielerartig aus; der originale Polimentaufbau im Bild oben gut erkennbar.

- 4, 5. Zone KK-16-III, detail from the lefthand outer capital: 4. The gold is broken up in spots (damage from cleaning?); above left the yellow scheme (first scheme, phase I) of the capital below the white layer; the greenish spots in the brocade background also are part of the first scheme, phase I. – 5. Lower profile strip of the lefthand outer capital; the metal blackening is bound by the two cracks; the blackenings taper off downwards; the original structure of the poliment is clearly recognizable in the upper part of the photo.

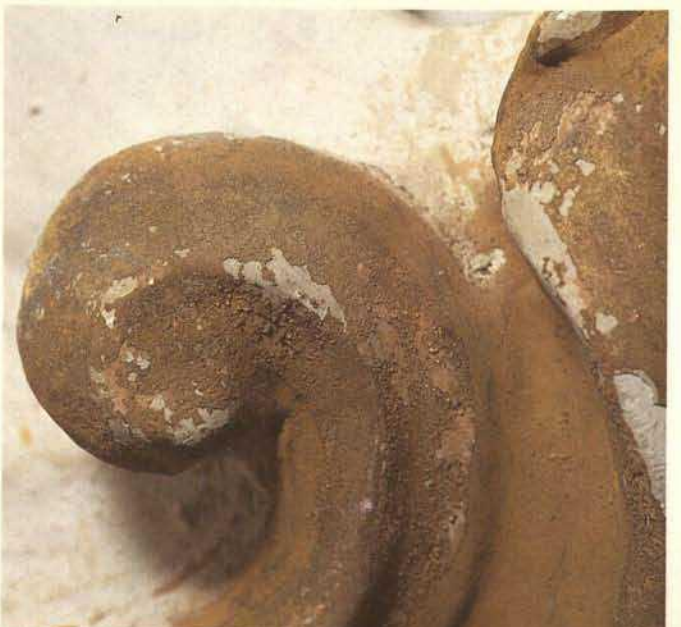
6. Bereich KK-9-IV, Detail der Mittelrocaille: Das Schadensbild der Leimvergoldung ist gut zu sehen.

6. Zone KK-9-IV, detail of the center rocaille: the damages from the size gilding can be clearly seen

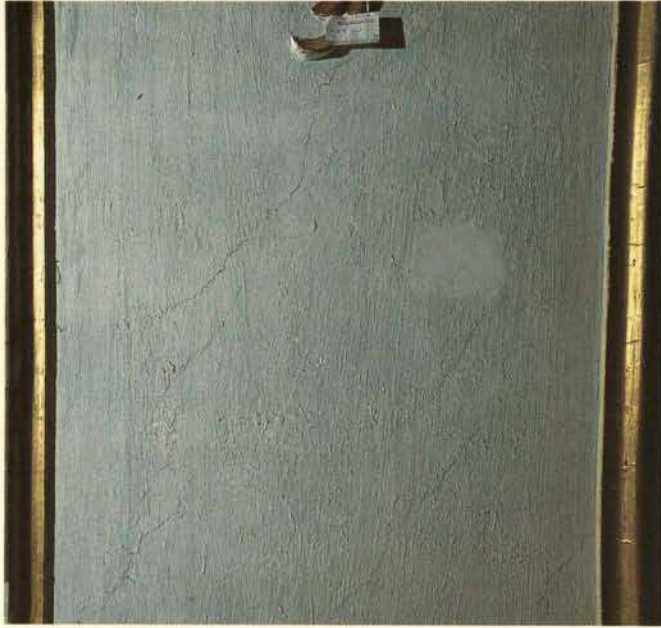
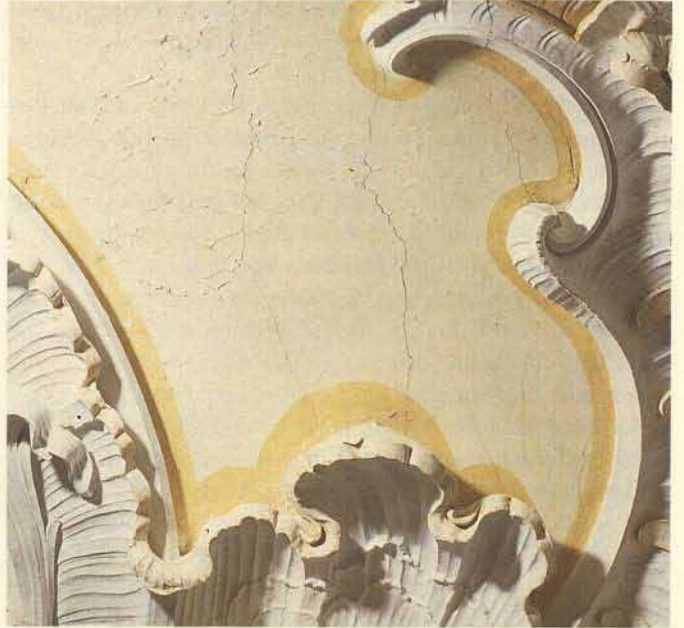
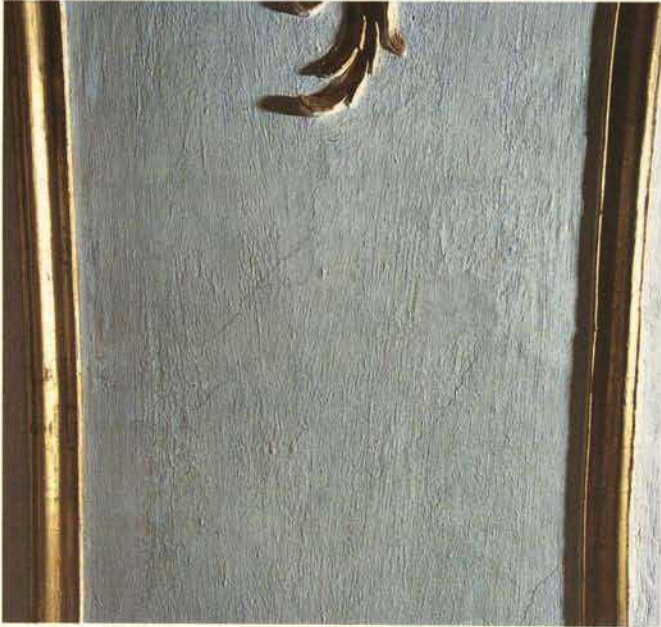
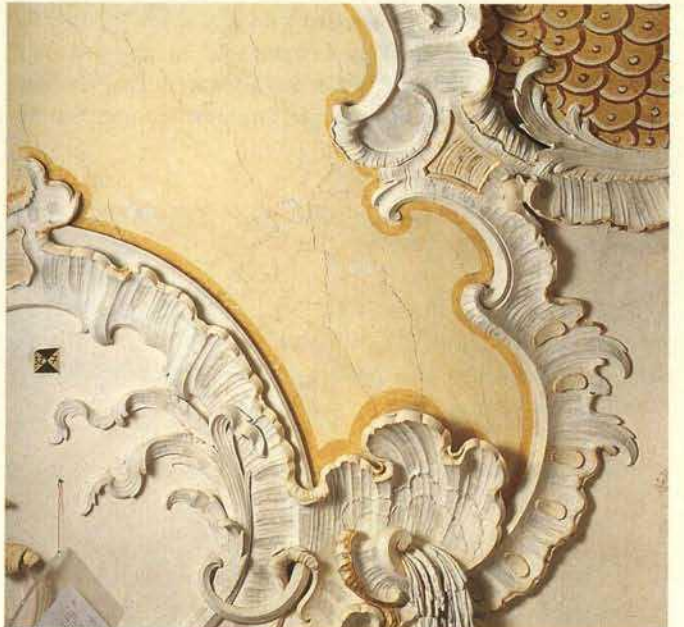
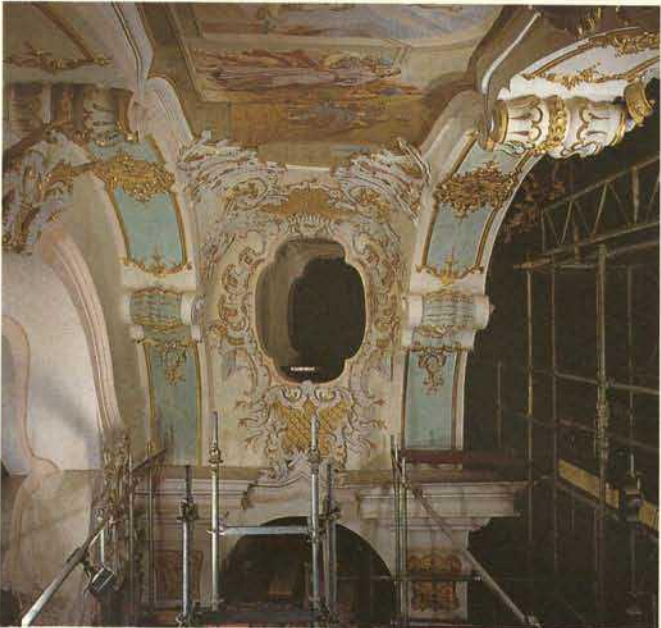
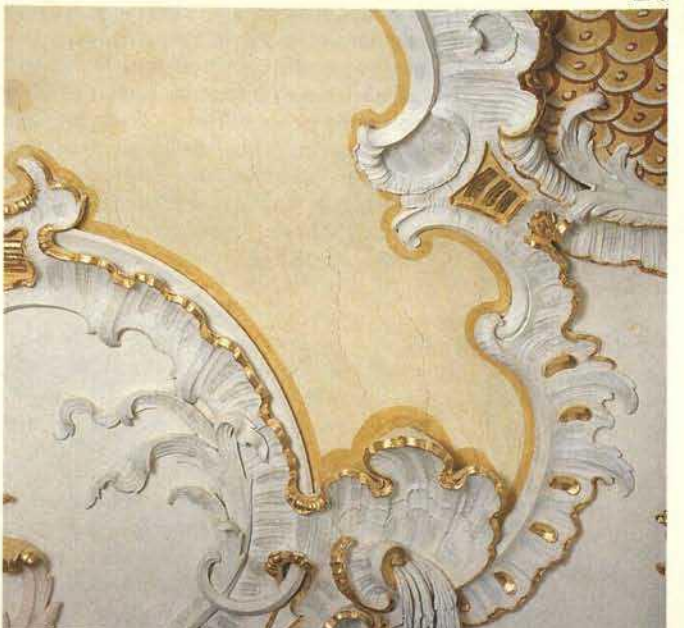
Farbtafel XXI

- ◁ Gurtbogen: 1. Fassung des 18. Jahrhunderts, in gedünnter Schicht das Grün der Phase II; im Streiflicht sind die runzeligen, kleinteiligen, aber meist noch in sich geschlossenen Aufdachungen der Malschicht deutlich zu erkennen; Niederlegung der gefährdeten Schollen nach Kaschierung der Malschichtoberfläche mit Japanpapier. – 2. Endzustand im Streiflicht: Fehlstellen im Grün in Strichtechnik mit Kalk als Bindemittel und Pigment geschlossen. – 3. Gesamtansicht, nach der Restaurierung. – 4.-6. Bereich KK-9-II, südöstliche gelbe Füllung, Vorzustand: 4. Aufdachung und Trennung der Malschichten (Phase I und II). Die schadhafte Leimvergoldung an den Kanten der Muscheln von 1905 mußte entfernt werden, noch erhaltene kleine Reste der Erstvergoldung wurden gefestigt und übernommen. – 5. Nach Niederlegung der Aufdachungen in der Malschicht. – 6. Endzustand nach Kittung und Retusche der Fassung; Aufnahme kurz nach der Nachfestigung (feuchte Stellen); die Goldergänzungen noch nicht getönt

- ◁ *Transverse arch: 1. Scheme from the 18th century, thinned layer of green from phase II; seen in glancing light the wrinkled, small-scale but mostly self-contained separations of the paint layer are clearly recognizable; reattachment of the endangered lumps after lining of the paint layer surface with Japanese paper. – 2. Final state, seen in glancing light: gaps in the green closed using hatching technique with lime as binding agent and pigment. – 3. Total view, after restoration. – 4.-6. Zone KK-9-II, southeast yellow field, condition before restoration: 4. Rising and detachment of the paint layers (phases I and II). The deteriorated glue-based gilding from 1905 on the edges of the shells had to be removed; small preserved remnants of the first gilding were consolidated and retained. – 5. After reattachment of the raised paint layers. – 6. Final state after the consolidation (some places still damp); the gold reconstruction is not yet tinted*
