Denkmäler aus Blei, Zinn und Zink Materialforschung, Restaurierung, Konservierung

Abstract

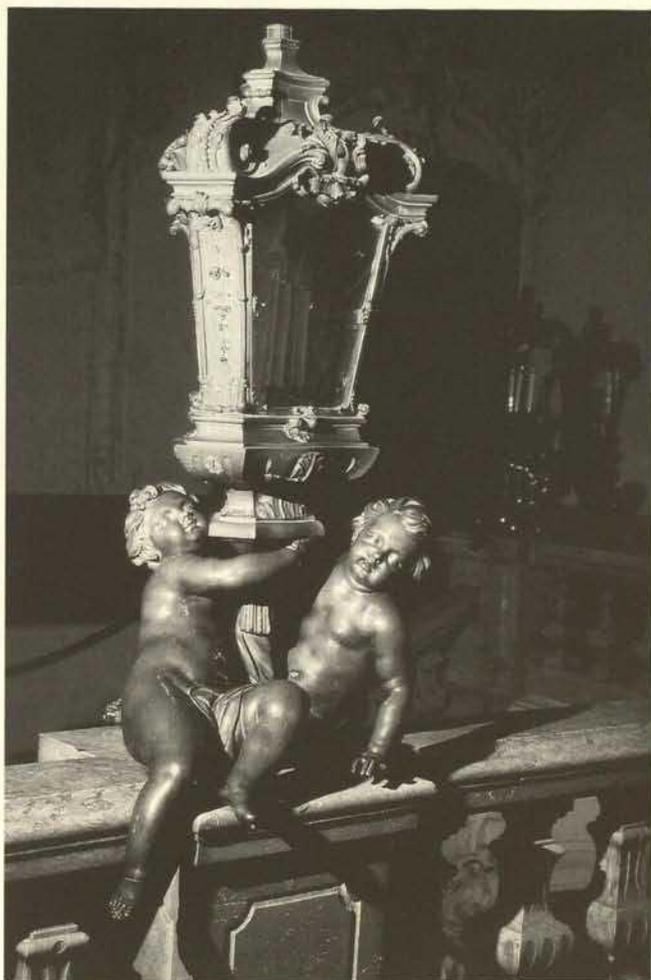
In Abbildung 1 ist eine äußerst gut erhaltene Oberfläche eines Zinn-Blei-Gusses gezeigt (Legierung: 64,2 Gew.-% Blei, 35,6% Zinn, 0,16% Kupfer). Es handelt sich bei diesem Beispiel um Putti eines Leuchters im Treppenhaus (Innenraum) der Neuen Bischöflichen Residenz in Passau (J. Bergler, Guß: P. A. Jaccomini; 1768). Ohne jeden Konservierungsüberzug zeigt die Oberfläche eine matt glänzende, ansprechend metallisch lüstrende Oberfläche.

Abb. 1. Passau, Neue Bischöfliche Residenz (1768), Leuchter im Treppenhaus; Blei-Zinnguß, hervorragend erhaltene Metalloberfläche ohne beeinträchtigende Korrosionserscheinungen; Höhe des Leuchters ca. 1,50 m

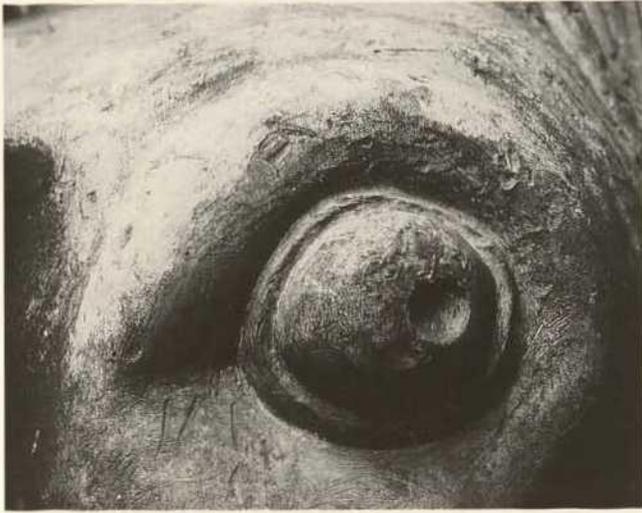
Schäden bei Blei werden nachfolgend illustriert: Abbildung 2 zeigt den Radspielerbrunnen in München (R. A. Boos, 18. Jh.), ein im Freien stehendes Objekt mit deutlich ausgebildeter grauer Oberflächenkorrosion. Die korrosive Umwandlung des Metalls in rotes Bleioxid ist am Beispiel eines Beleuchtungskörpers (19. Jh.) aus den Beständen der Schlösser und Gärten in Potsdam-Sanssouci im Querschliff gezeigt (Farbtafel XI.1). Unter der originalen und noch teilweise vorhandenen Vergoldung setzt durch Lokalelementbildung die selektive Oxidation des Bleis ein.

Abb. 2. München, Bleibrunnen am Radspielerhaus (18. Jh.); graue Oberflächenkorrosion, passivierend; Höhe ca. 1.20 m

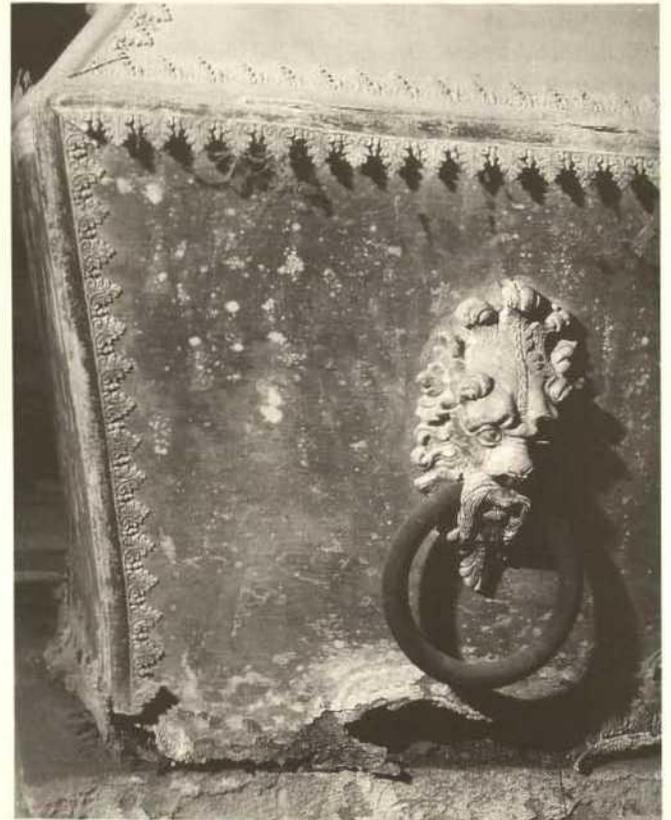
Abb. 3. Sulzbürg, Kirchgruft von St. Michael, Zinnsarkophag (1658); Korrosion unter starkem Materialverlust durch Feuchtigkeitseinfluß von außen und die Einwirkung korrosiver Substanzen aus dem Sarginneren

Bodenblechen (Abb. 3: Sarkophag Nr. 6, Kirchengruft von St. Michael, Sulzbürg, Opf.; 1658⁹). Als resultierende Korrosionssalze konnten diverse Chloride (Zinn- und Bleiverbindungen) und Schwefelverbindungen wie Zinnsulfid und Bleisulfat analysiert werden.

Speziell Sarkophage zeigen, bedingt durch die zumeist lange Standzeit, Verformungen. Eine Korrektur und Stabilisierung kann durch mechanische Rückformung und die Anpassung eines innenliegenden rostfreien Metallgerüsts erreicht werden. Eine selbsttragende Konstruktion des Gestells mit integriertem Podest zur Aufnahme des Sarggewichts sowie die Isolierung des Gestells an den Kontaktflächen zum Zinn ist empfehlenswert. Zu Verformungen bis hin zu Rissen kann die Durchfeuchtung und Quellung noch vorhandener Gußkerne z. B. in Applikationen führen. Diese sind zu entfernen. Fehlstellen im Metall sollten, um das Originalmaterial weitestgehend zu schonen, nicht durch eingelötetes neues Zinn, sondern durch eingefärbtes Kunstharz – evtl. mit Glasfaserverstärkung – geschlossen werden. Farbabweichungen können mit pigmentiertem Bindemittel vorgenommen werden. Es spricht nichts dagegen, Farbunterschiede zu Dokumentationszwecken sichtbar werden zu lassen. Modellrestaurierungen dieser Art wurden in den letzten Jahren im Zuständigkeitsbereich des Bayerischen Landesamtes an Sarkophagen aus der Gruft St. Johannis in Ansbach durchgeführt.^{1,8} Als reversibler Konservierungsüberzug für die hier beschriebenen Innenraumobjekte bietet sich nach einer schonenden Reinigung der Metalloberfläche farbloses mikrokristallines Wachs an. Ein weiteres Schadensphänomen speziell bei Sarkophagen wird durch austretende Leichenflüssigkeiten aus den Innensärgen hervorgerufen: Hohe Korrosionsraten mit Salzausblühungen und Materialverlust am Unterteil der Wannern und an den

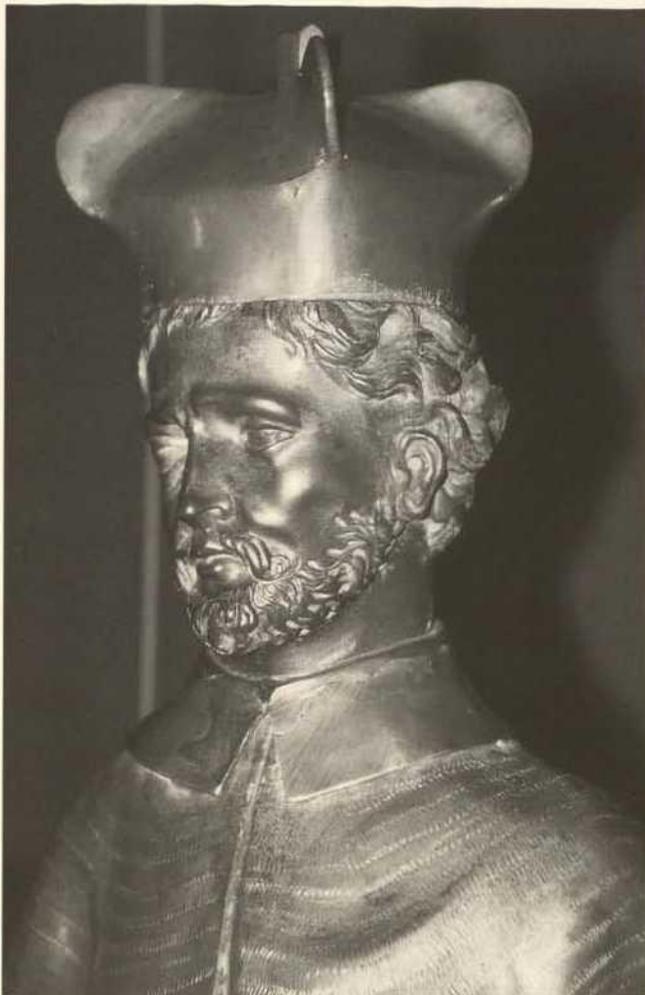
Abb. 4. Schloß Pillnitz, Kunstgewerbemuseum Dresden, Zinnfigur Hl. Nepomuk (1641); hervorragend erhaltene Metalloberfläche ohne beeinträchtigende Korrosionserscheinungen; Höhe der Figur ca. 1 m

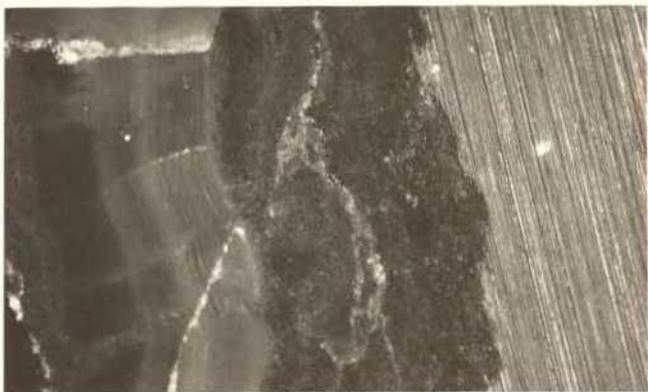
Korrosive Umwandlungen fast der gesamten Materialdicke von der Außenseite her fanden sich auch bei freiliegenden Ornamenten (Abb. 5: Querschiff Ornament Chorgestühl, Pfarrkirche Aldersbach, Ndb.; 18. Jh.¹⁰). Eine nahezu kristalline Ausbildung der Korrosionsprodukte ist deutlich zu erkennen.

Abb. 5. Pfarrkirche Aldersbach, Chorgestühl, Zinnornament (18. Jh.); Querschiff, korrosive Umwandlung des Metalls bis über die Hälfte der Materialdicke zu Zinnoxiden; im Bild ist die gesamte Dicke des Ornaments dargestellt; Bildhöhe = 0,56 mm

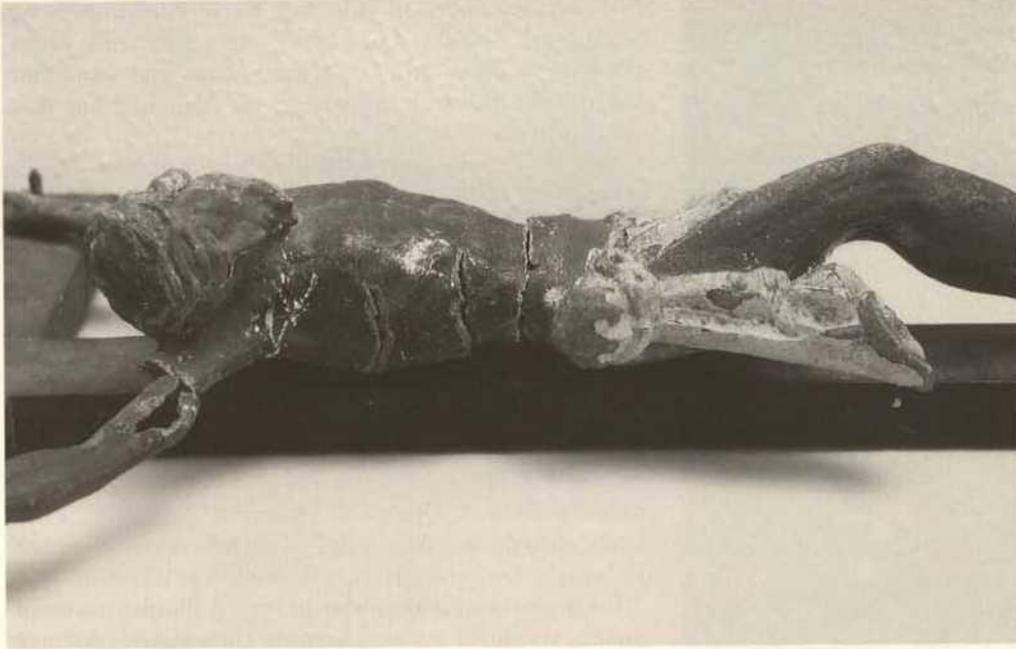
Auf Zinn wurden metallische Beläge, Vergoldungen sowie polychrome Fassungen nachgewiesen. Bei einem besonders ungünstigen Schadensverlauf (Abb. 6: Vortragekreuz der Kirche St. Georg, Berndorf, Ofr., 2. Hälfte 18. Jh.⁹) war die visuell noch intakte Fassung stark korrosiv von Zinnoxiden durchdrungen und das darunterliegende Metall komplett oxidativ umgewandelt. Zusätzlich versehen mit einer Vielzahl von Rissen, entziehen sich derart in Mitleidenschaft gezogene Objekte jedem Restaurierungsversuch.

Abb. 6. Berndorf, Kirche St. Georg, Christuskorpus eines Vortragekreuzes aus Zinn (2. Hälfte 18. Jh.); Ribbildung, korrosive Unterwanderung und Durchsetzung der originalen Farbfassung; Länge des Korpus' ca. 30 cm

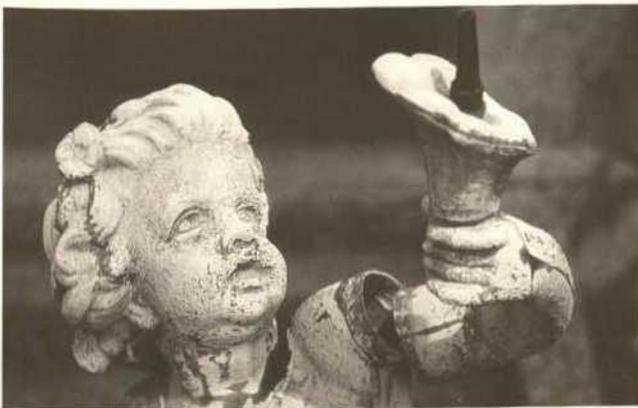
antrophogenen Umwelteinflüssen auf. Daneben sind die Plastiken durch Risse der Lötungen oder auch des Materials an mechanisch stark belasteten Stellen entstellt (Abb. 7). Befördert werden diese Erscheinungen durch verrostete Eisenarmierungen im Inneren der Figuren, die ihre tragende Funktion nach oft über 100jähriger Standzeit nicht mehr erfüllen können. Deformierungen der Gußhaut, statische Probleme, korrosiver Materialverlust an der Originaloberfläche, Spannungsrißkorrosion sowie verstärkte Korrosion im Inneren der Hohlgüsse sind die direkte Folge.

Abb. 7. München, Blumenburgstraße, Brunnenfigur, Privatbesitz (1890); Farbfassung abgewittert, Oberflächenkorrosion unter Materialverlust, schadhafte Lötungen; Gesamthöhe ca. 1 m

Für freibewitterte Figuren ist neben der Instandsetzung des Innengerüsts und dem Schließen von Rissen (Klebung, falls statisch möglich / Lötung) eine Erneuerung der Beschichtung zur Langzeitkonservierung somit unabdingbar und denkmalpflegerisch in der Regel auch vertretbar, da nur durch diese Maßnahmen in absehbarer Zeit Totalverluste vermieden werden können – auf die entsprechenden Forschungsergebnisse samt Oberflächenvorbehandlung wird nachfolgend genauer eingegangen. Bei nicht mehr aggressiven Einflüssen des Außenraums ausgesetzten Denkmälern können andere, schonendere Konservierungsstrategien der Oberfläche verfolgt werden. Ein Beispiel hierfür wurde publiziert.²¹ Auch die mechanische Rückformungen bestimmter, gesetzter Partien der Gußhaut unter Wärme sind vertretbar, falls hierdurch ein Ersatz des Originalmaterial vermieden werden kann. Entsprechend vorgeschädigtes Zink kann bei Bedarf über verklebte Glasfaser-Lamine von der Rückseite her stabilisiert werden.

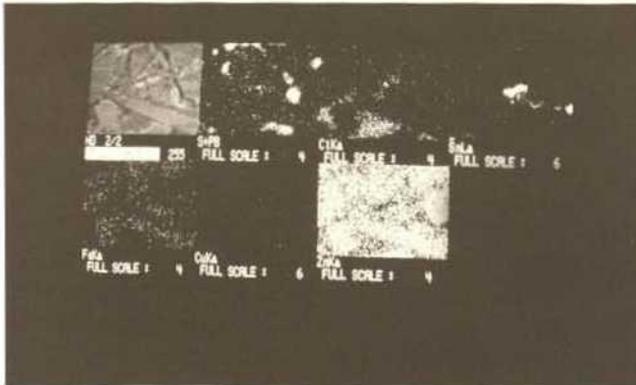
Abb. 8. Historische Zinkmatrix (Mitte 19. Jh.), rasterelektronenmikroskopische Aufnahme der Elementverteilung im Metall: Nachweis von intermetallischen Eisen/Zink-Phasen, Blei- und Zinnsegregationen sowie erhöhtem Chloridgehalt; Breite der Einzelbilder: 13 µ

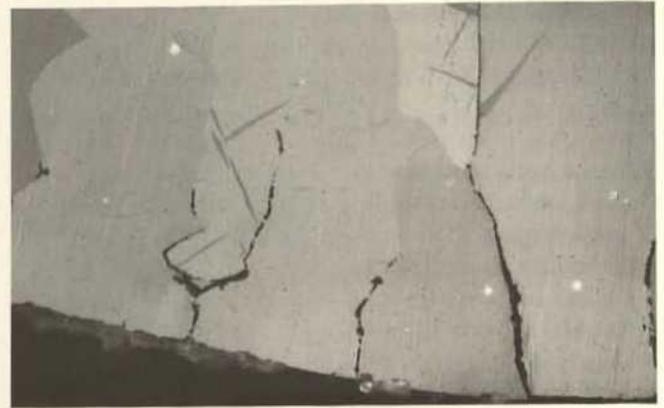
Durch verschieden lange künstliche Bewitterung hierfür hergestellter Probekörper und der Überprüfung des resultierenden Schadenszustandes durch die Ermittlung der zugehörigen Festigkeitsparameter über Zug- und Biegemessungen konnte die interkristalline Korrosion zeitraffend, doch realistisch simuliert und durch charakteristische Festigkeitskennwerte beschrieben werden (z. B. Zugfestigkeit / Rm: Bereich 10-70 N/mm²). Die verschiedenen Stadien der interkristallinen Korrosion lassen sich ausgezeichnet durch Schlibfbilder der Zinkmatrix wiedergeben. Nach 31 Wochen Laborbewitterung unter 90°C und 100% Luftfeuchtigkeit ist der Metallverbund vollkommen in einzelne Kristallite separiert und ohne jede Festigkeit (Abb. 9).

Abb. 9. Fein-zink, künstlich gealtert (31 Tage; 90 °C, 100% Luftfeuchte); Bildbreite 0.56 mm

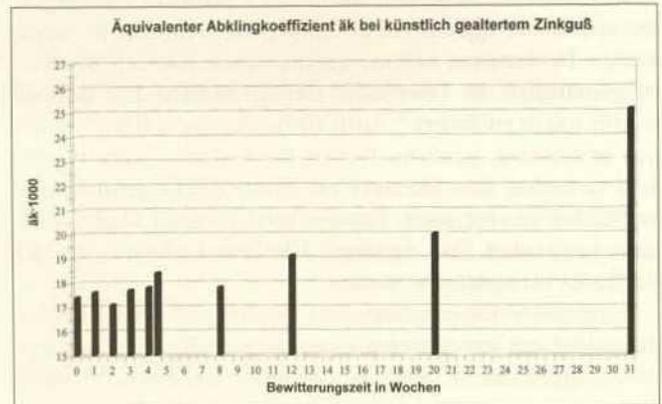
Einbezogen in die Charakterisierung der interkristallinen Korrosion wurden Wirbelstrom-Impulsmessungen (Impulsrelaxationsspektroskopie). Diese reduzieren den Einfluß der interkristallinen Korrosion auf die Leitfähigkeit der Probe – je nach interkristallinem Schadensbild- auf einen charakteristischen Meßwert, den sogenannten äquivalenten Abklingkoeffizienten ($\ddot{a}k$), der mit den jeweiligen Festigkeitskennwerten korrespondiert. Bei dieser Methode wird die Meßsignaländerung durch den Einfluß der Probendicke und durch aufliegende nichtleitende Schichten berücksichtigt und korrigiert. Ein Vergleich dieser Messungen an künstlich gealtertem Material mit Ergebnissen an historischen Proben zeigte die Praxisanwendbarkeit der Methode: Untersuchungen mittels Impulsrelaxationsspektroskopie an historischem Zinkguß erlauben eine sofortige und eindeutige Aussage zum Ausmaß der interkristallinen Korrosion und damit der Standsicherheit eines Denkmals. Parallel zum Schadensbild der Schlibfe historischen Materials bewegen sich auch die $\ddot{a}k$ -Werte historischer Proben meist im Bereich von 4-20 Wochen künstlicher Schädigung, also im Bereich zwischen 17 und 20 (für $\ddot{a}k \cdot 1000$). Die beschriebenen spektroskopischen Untersuchungen liegen als Machbarkeitsstudie vor.²² Zur Erläuterung der Ergebnisse der Impulsrelaxationsspektroskopie siehe Abbildung 10: Hier ist die (abgeleitete) charakteristische Meßgröße, der äquivalente Abklingkoeffizient $\ddot{a}k$ des multifrequenten Impulssignals abhängig von der zeitraffenden Alterung (und damit der zunehmenden interkristallinen Schädigung) der Probe aufgetragen. Dessen Entwicklung zu größeren Werten mit steigender Bewitterungszeit verdeutlicht den zunehmenden korrosionsbedingten Widerstand der Zinkmatrix und zeigt hierdurch den wachsenden interkristallinen Schaden auf.

Abb. 10. Diagramm Ergebnisse Impulsrelaxationsspektroskopie: äquivalenter Abklingkoeffizient bei künstlich gealterten Zinkproben unterschiedlichen Bewitterungs- und Schadenszustands
